Asbestinventarisattest

De Fourneaustraat 26, 2600 Antwerpen

Attestnummer : **20240221-000245.000**
Uitgegeven op : **21.02.2024**
Geldig tot : **21.02.2034**

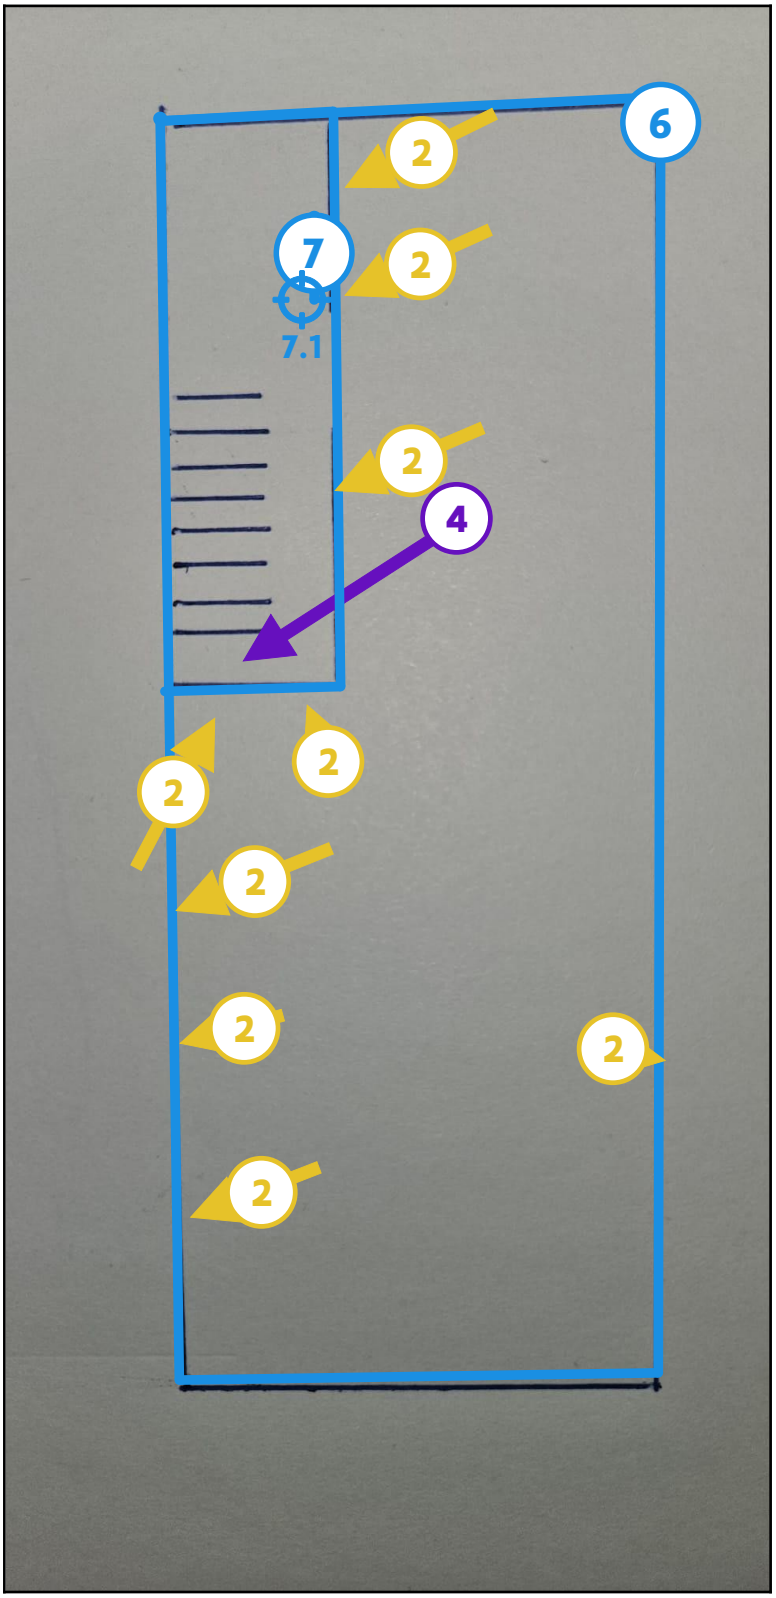
Plan 1.1: glvls

2. Bakeliet stopcontact + lichtschakelaar	Asbestmateriaal	Zorgvuldig beheren
4. Kelder	Beperking	-
6. Pleisterwerken Muur	Geen asbest	-
7. imitatiemarmer	Geen asbest	-
7.1 Code: staal 2	Puntmonster	-

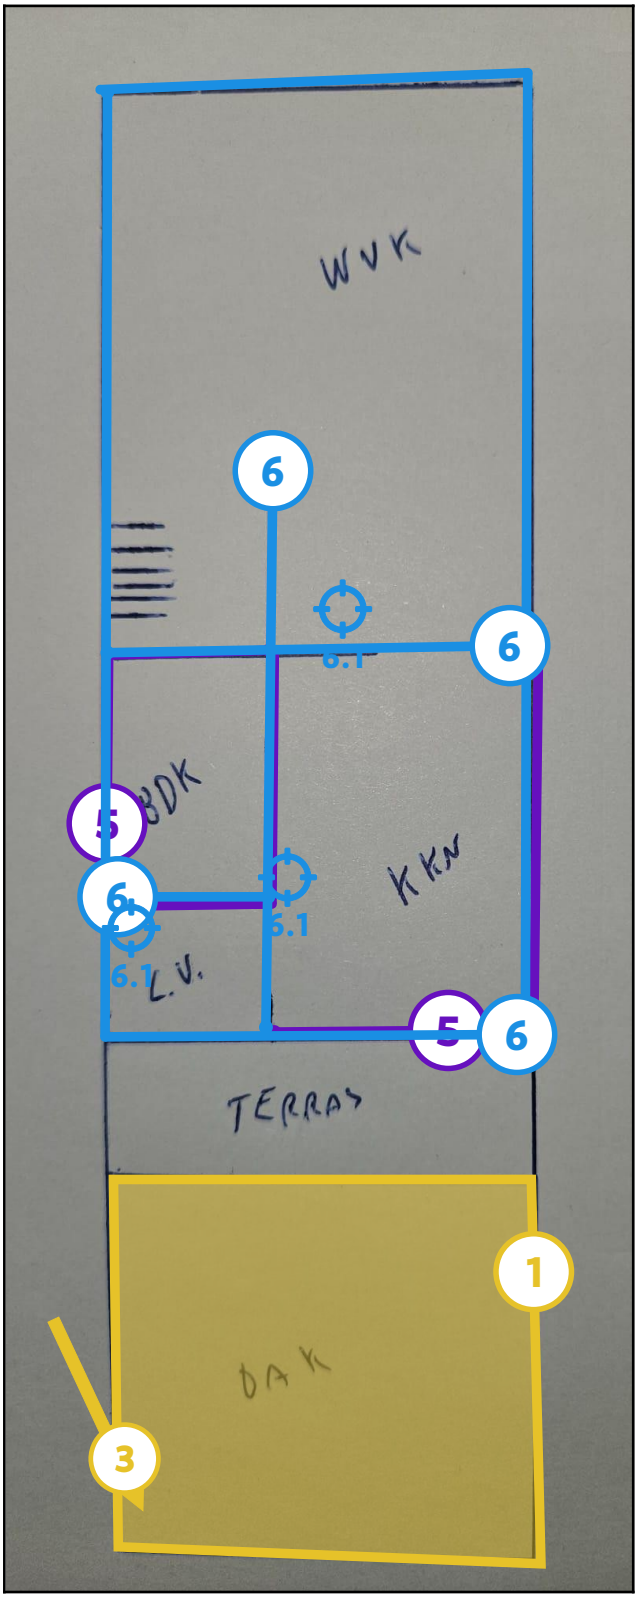
Plan 1.2: 1v

1. roofing verdacht	Asbestmateriaal	Zorgvuldig beheren
3. AC buis	Asbestmateriaal	Zorgvuldig beheren
5. facienlijm tegels bdk en kkn	Advies	-
6. Pleisterwerken Muur	Geen asbest	-
6.1 Code: Staal 1	Mengmonster	-

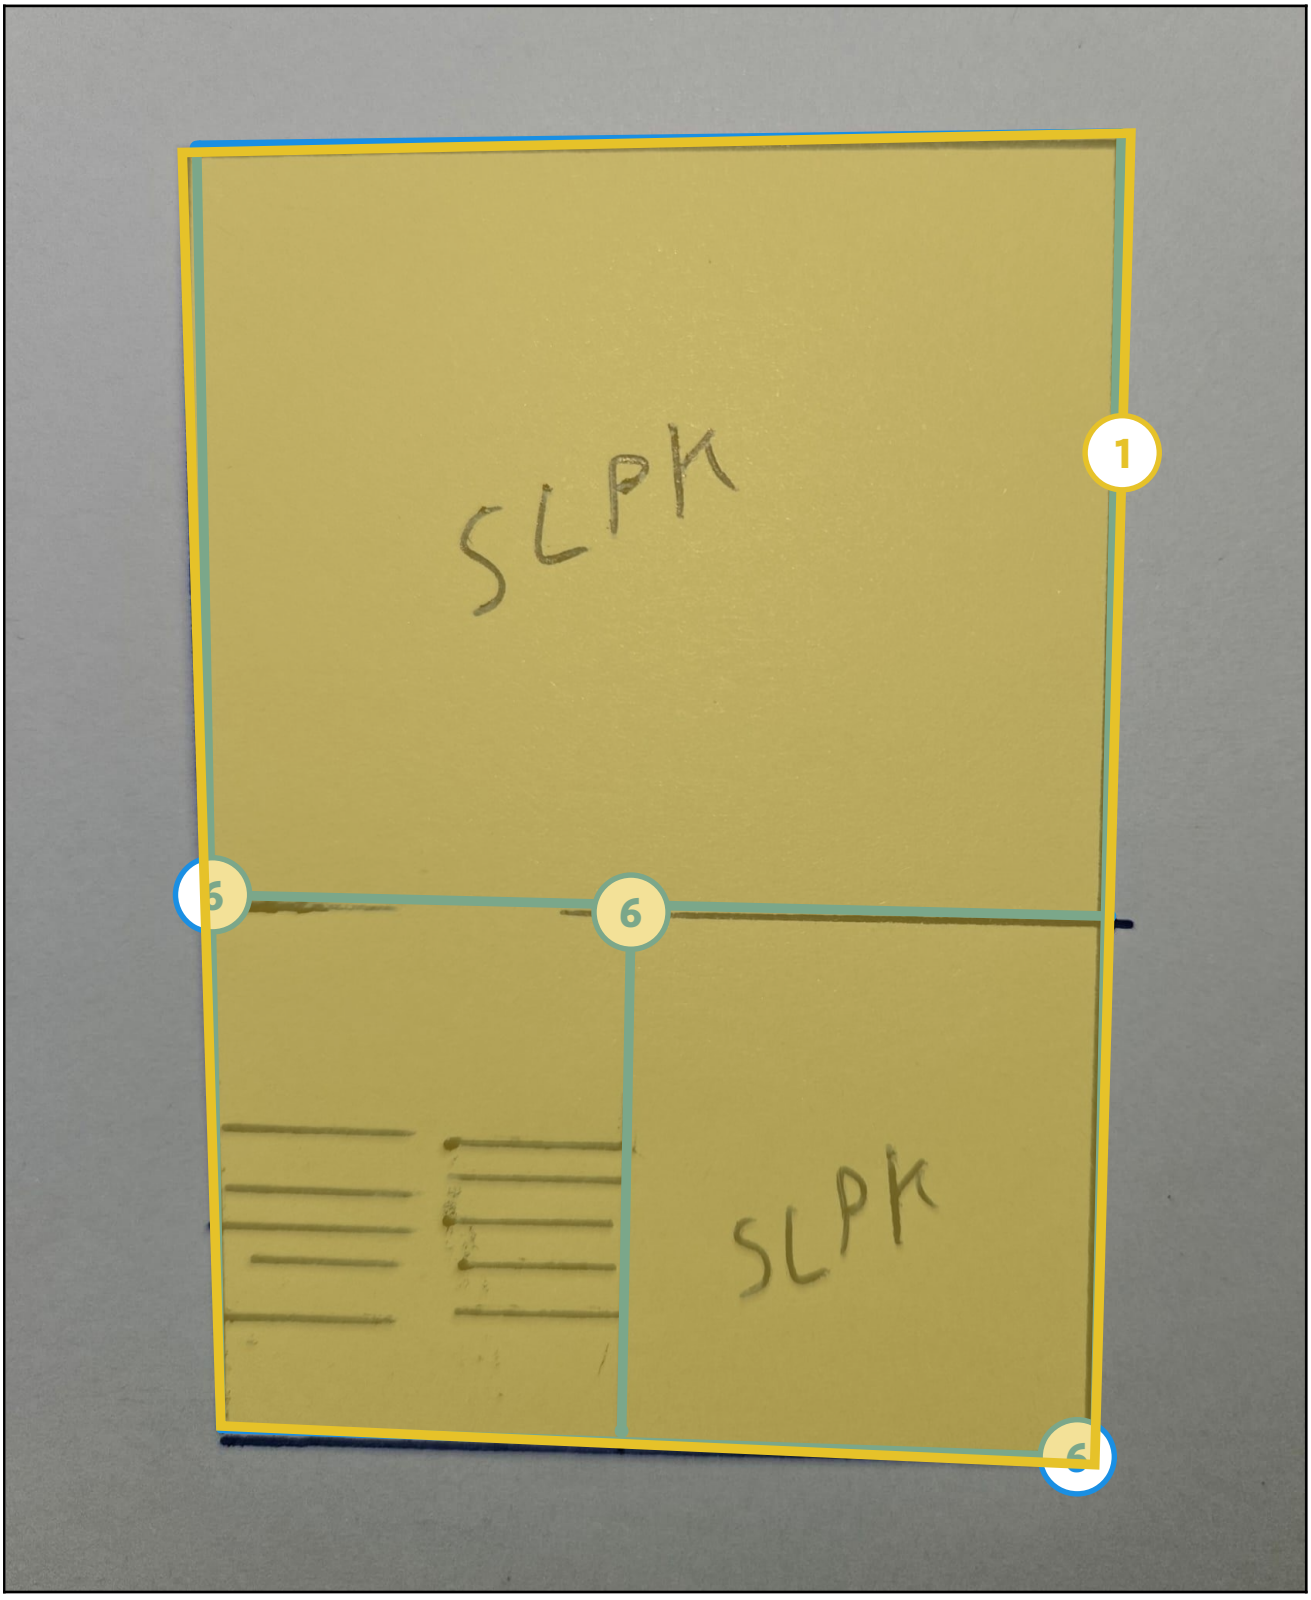
Plan 1.3: 2v

1. roofing verdacht	Asbestmateriaal	Zorgvuldig beheren
6. Pleisterwerken Muur	Geen asbest	-

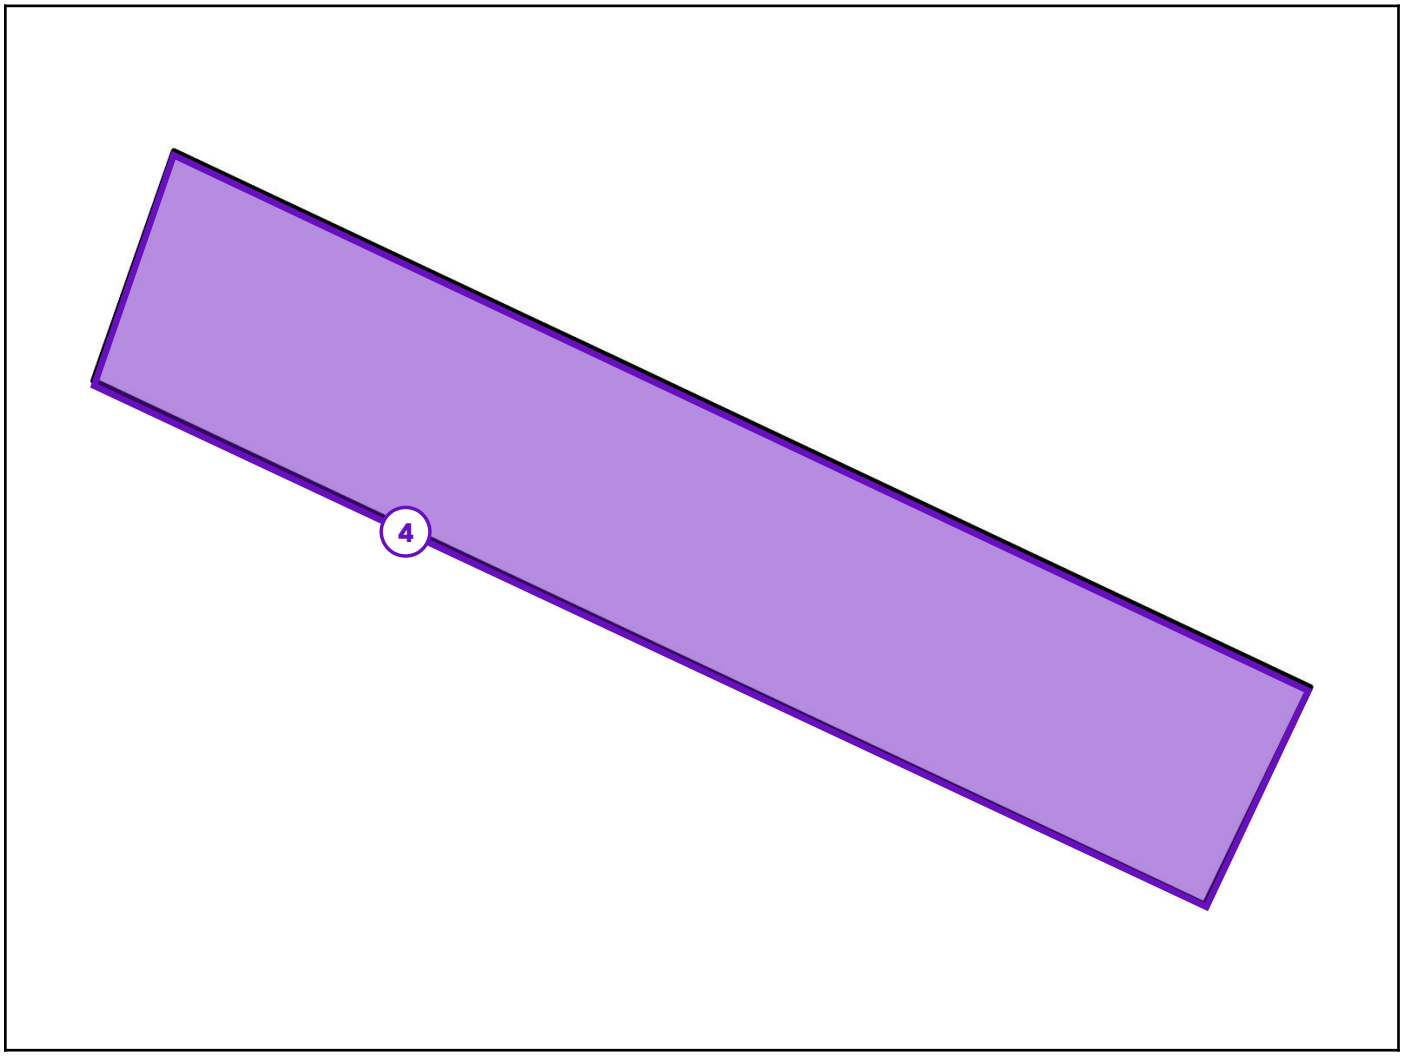
Plan 1.4: Hoofdgebouw plan

Beschrijving	Type	Actie
4. Kelder	Beperking	-

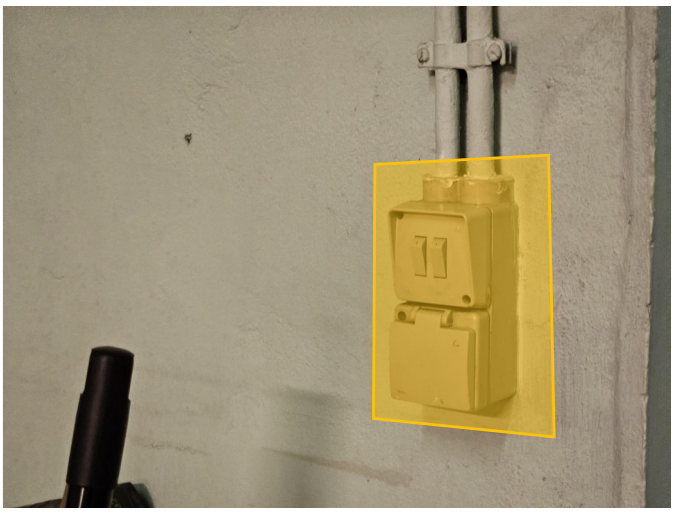
Fiche 2: Bakeliet stopcontact + lichtschakelaar

Conclusie

Het asbestmateriaal valt onder de mijlpaal van 2040.

Eindbeoordeling materiaalrisico	Laag materiaalrisico en/of verlaagde kans op vezelvrijgave

Beschrijving	Bakeliet stopcontact + lichtschakelaar
Omgeving	Binnen
Primaire drager	Binnenwand
Asbestmateriaal	Plaat, paneel, tablet - Type Bakeliet
Bindmiddel van asbestmateriaal	Kunststof of -hars
Gebondenheid op basis van bindmiddel	Hecht
Hoeveelheid (oppervlakte - dikte - aantal)	• 0,08 m^2 - 1,00 cm - 10 stuks
Totaal volume	0,008 m^3
Eenvoudig bereikbaar	Ja
Bevestigingswijze	• Geschroefd
Identificatiemethode	Vaststelling zonder monstername

- Zorg voor een veilig beheer. Vermijd het beschadigen van het asbestmateriaal. Controleer de toestand jaarlijks op wijzigingen.

- Eenvoudige handelingen: mag via doe-het-zelf of door werknemer(s) met opleidingsattest eenvoudige handelingen
  Neem voorzorgsmaatregelen en draag een FFP3- masker en handschoenen. Schakel de stroom uit. Gebruik een schroevendraaier en demonteer de toepassing voorzichtig zonder te breken. Verpak de toepassing dubbel in een luchtdichte zak en deponeer het in een voor asbestafval bedoelde container. Reinig het oppervlakte met vocht.
