Asbestinventarisattest

Sint-Katelijnevest 61/31, 2000 Antwerpen

Attestnummer : **20260610-000129.000**
Uitgegeven op : **10.06.2026**
Geldig tot : **Onbeperkt** (tenzij de toestand wijzigt)

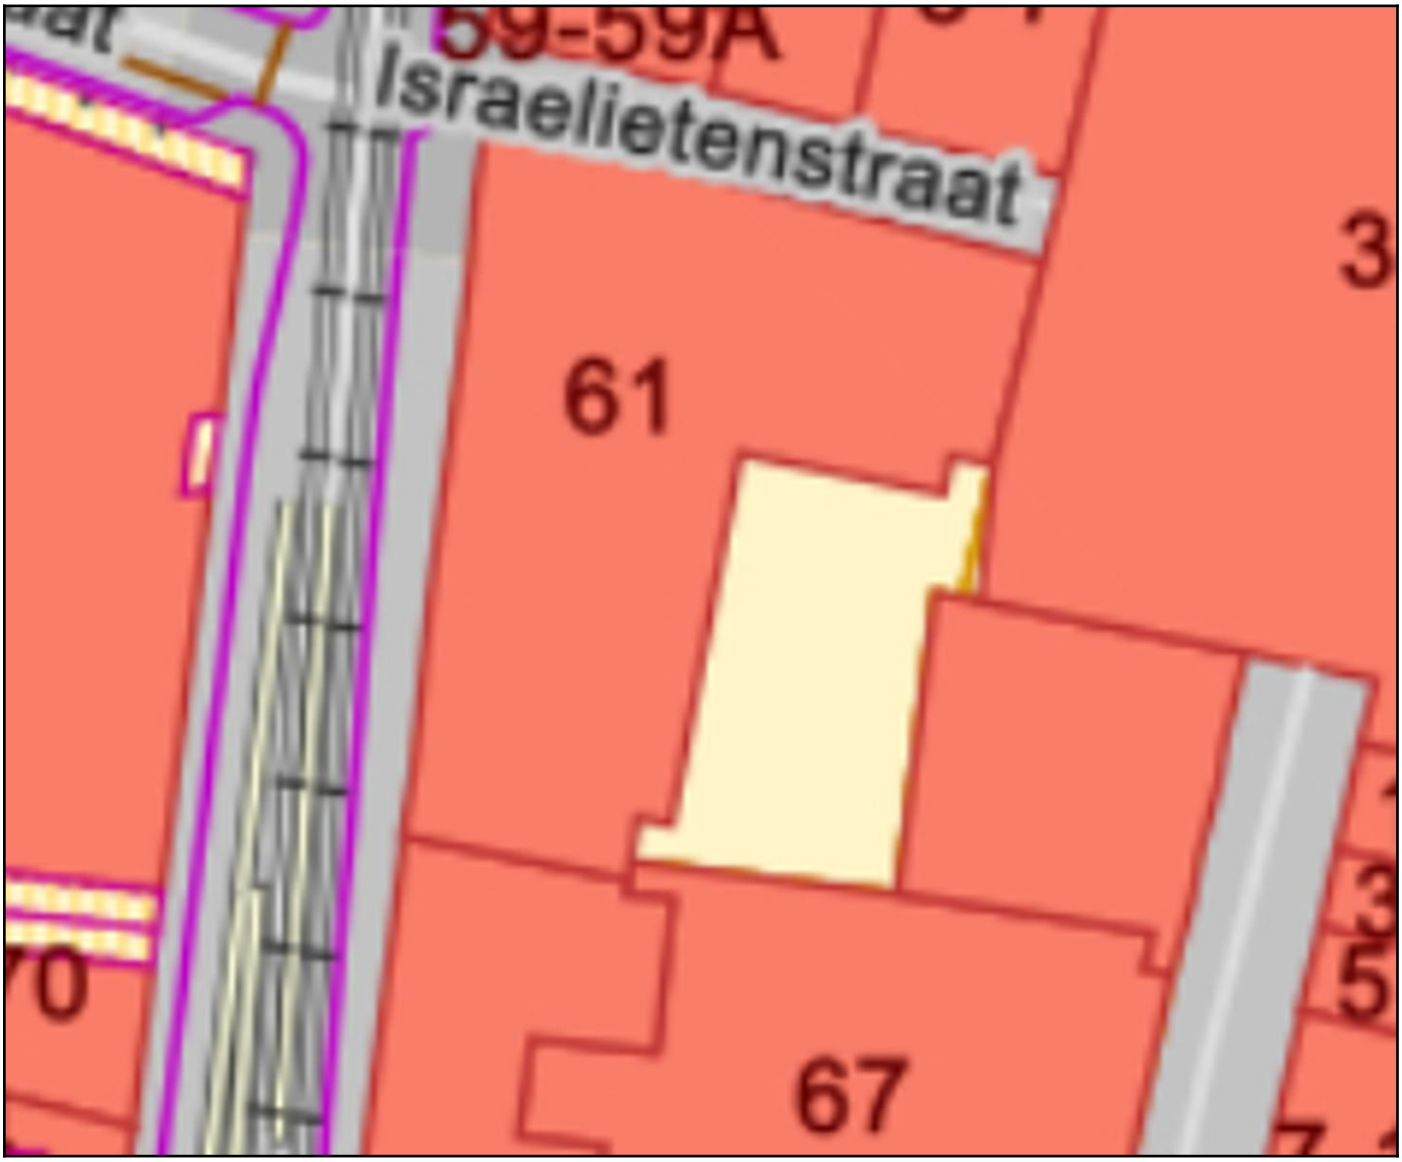
Plan 2.1: Vaststellingen buiten de constructies

0 Geen asbest

0 Afdruipzones/afvloeizones

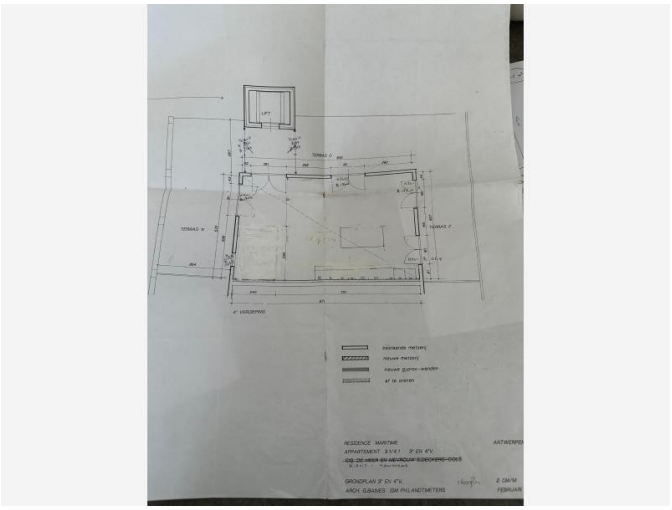
Fiche 1: Uitsluiting 4de verdieping en lift

Uitgesloten van inspectie

Bouwjaar: 2004

Constructies gebouwd vanaf 2001 moeten niet onderzocht worden

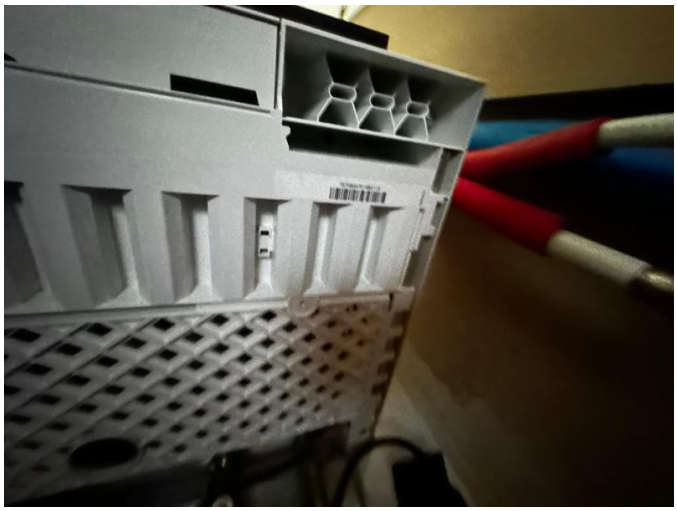
Beschrijving	Notitie	Terug te vinden op plannen
Fiche 5: CV-ketel (niet verdacht)	De CV-ketel (dichtingen, isolerend materiaal) is niet asbestverdacht.	-
Fiche 6: Kit aan de ramen	De kit aan de ramen is niet asbestverdacht. Het gaat om vernieuwde ramen met niet asbestverdachte silicone.	Plan 1.1: Grondplan 3de verdieping
