Asbestinventarisattest

Camille Lemonnierlaan 7, 9600 Ronse

Attestnummer : **20260714-000214.000**
Uitgegeven op : **14.07.2026**
Geldig tot : **Onbeperkt** (tenzij de toestand wijzigt)

Asbestveilig (maar mogelijk niet asbestvrij)

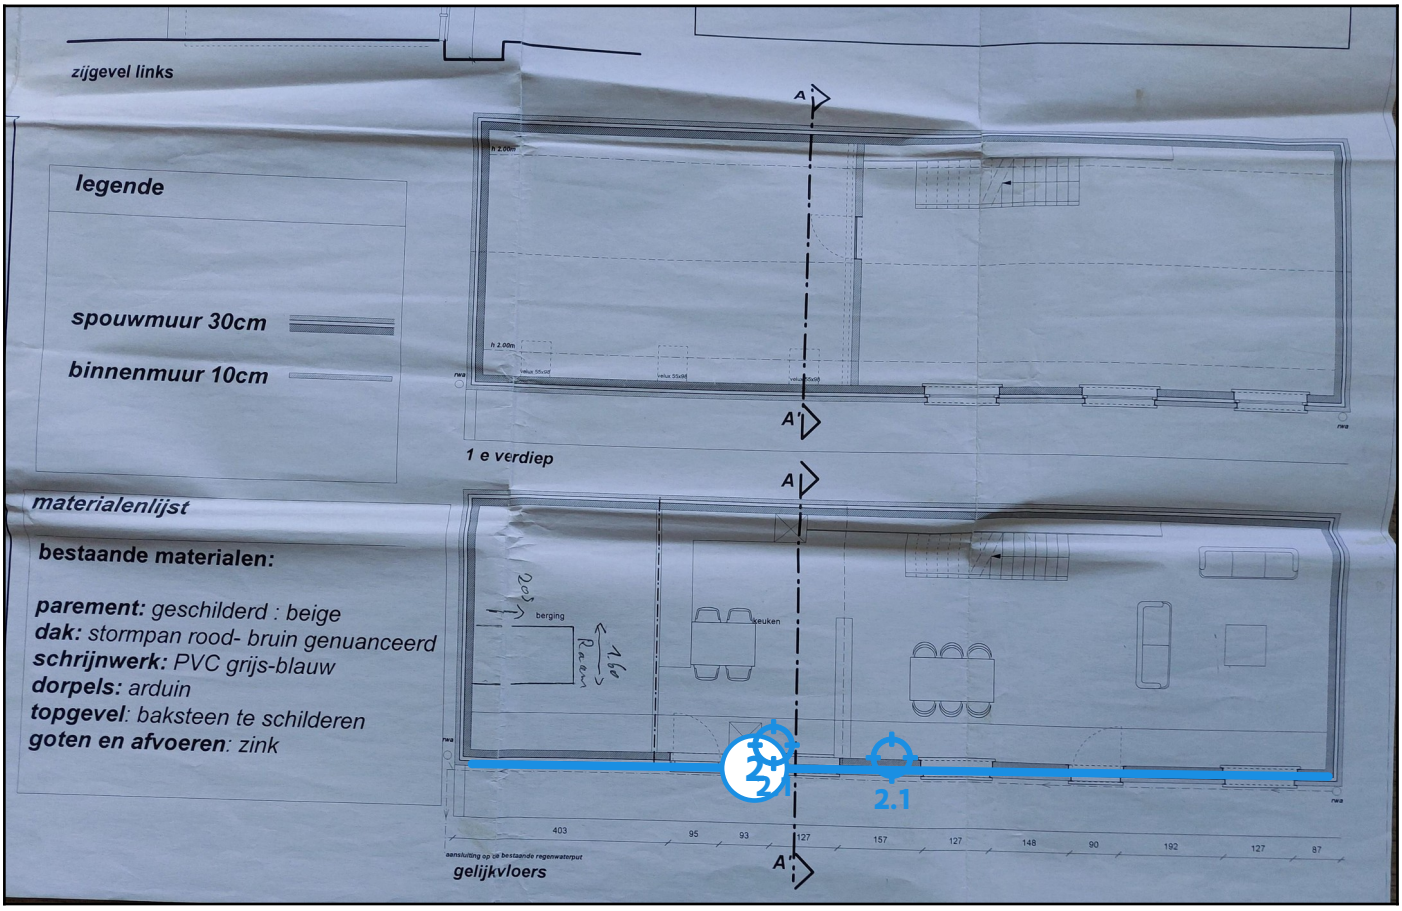
Plan 1.1: Gelijkvloers

Beschrijving	Type	Actie
2. Pleisterwerk wanden	Geen asbest	-
2.1 Code: MM01	Mengmonster	-

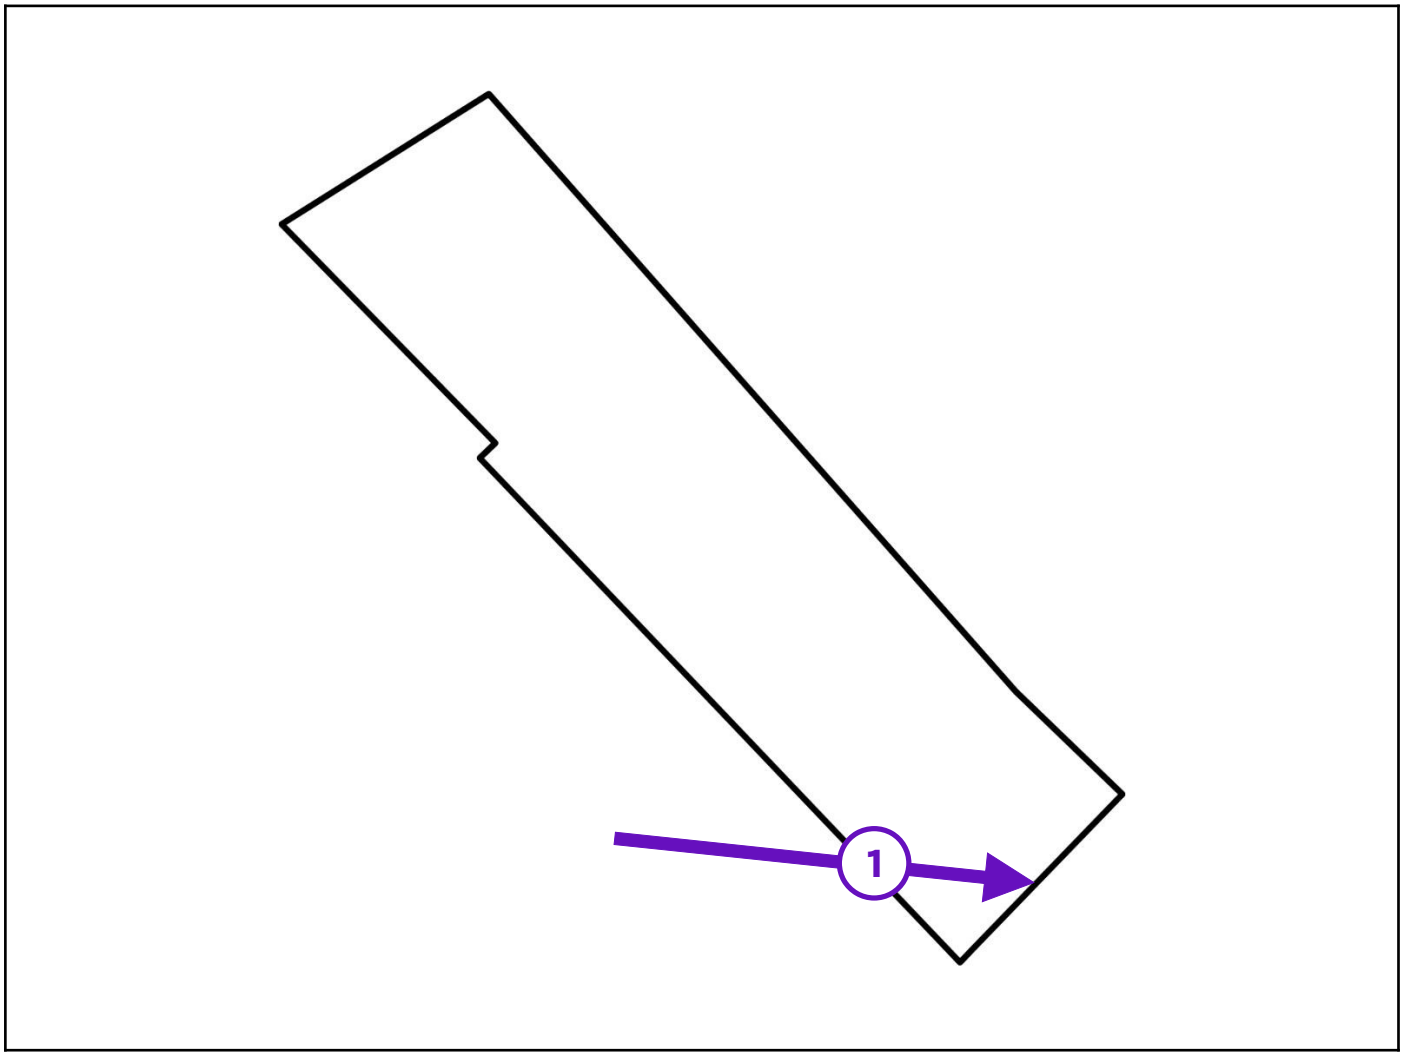
Plan 1.3: Hoofdgebouw plan

Beschrijving	Type	Actie
1. Schoorsteen rookgaskanaal	Beperking	-

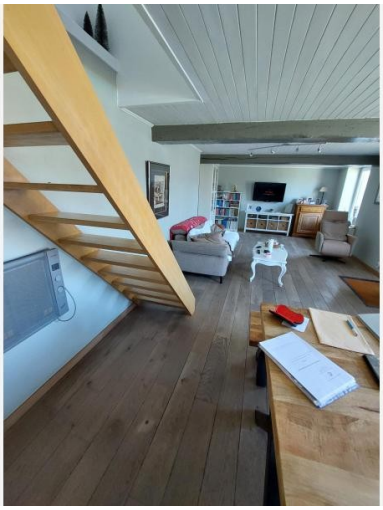
Fiche 2: Pleisterwerk wanden

Geen asbest

#	Type	Referentie	Resultaat
2.1	Mengmonster	MM01	Geen asbest

Beschrijving	Pleisterwerk wanden
Omgeving	Binnen
Primaire drager	Binnenwand
Bindmiddel van materiaal	Gips - kalk
Gebondenheid op basis van bindmiddel	Niet-hechtgebonden
Hoeveelheid (oppervlakte - dikte - aantal)	• 40,00 m^2 - 1,50 cm - 1 stuk
Totaal volume	0,60 m^3
Identificatiemethode	Een monstername door de asbestdeskundige met laboanalyse door een asbestlabo.
Destructieve handeling voor identificatie	Nee
Opmerking	De hoeveelheid is een zo nauwkeurig mogelijke opmeting, waar evenwel kleine afwijkingen op mogelijk zijn. In de gevallen waar dit praktisch mogelijk is, wordt staalname uitgevoerd conform het inspectieprotocol: in een droge ruimte zoals een slaapkamer of een leefruimte, in een verwarmde natte ruimte zoals een keuken of badkamer, in een traphal en in een stookruimte. Hier is enkel 1 buitenmuur in woonruimte met open keuken waar pleisterwerk aanwezig was.

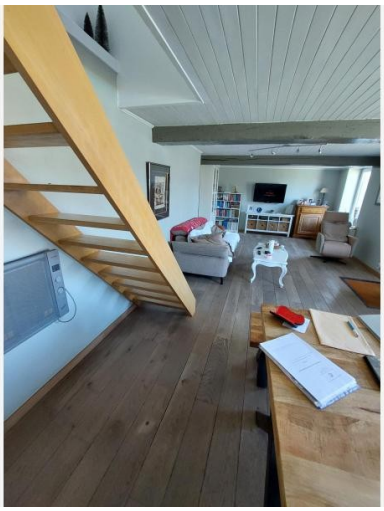
Beschrijving	Notitie	Terug te vinden op plannen
Fiche 11: Voorzet wanden	Er werden voorzetwanden (valse muren) aangebracht. Als deskundige kan ik geen uitspraak doen over eventuele asbestverdachte toepassingen die aanwezig zijn of verborgen zitten achter de voorzetwanden. Bij renovaties, sloop of verbouwingen is het aan te raden een destructieve asbestinventaris op te stellen voor deze ruimtes.	-
Fiche 12: Plafonds uit niet asbestverdacht materiaal	De plafonds zijn gemaakt van niet-asbestverdachte materialen (bijvoorbeeld laminaat, gyproc, ...), deze toepassingen zijn niet asbestverdacht. We hebben echter niet kunnen vaststellen of er mogelijk asbestverdachte of asbesthoudende materialen achter deze toepassingen aanwezig zijn. Bij renovatie of sloop is het aangeraden om een destructief onderzoek te laten uitvoeren van deze toepassingen.	-
