Asbestinventarisattest

Antwerpsesteenweg 898, 9040 Gent

Attestnummer : **20261029-000083.000**
Uitgegeven op : **29.10.2026**
Geldig tot : **Onbeperkt** (tenzij de toestand wijzigt)

Asbestveilig (maar mogelijk niet asbestvrij)

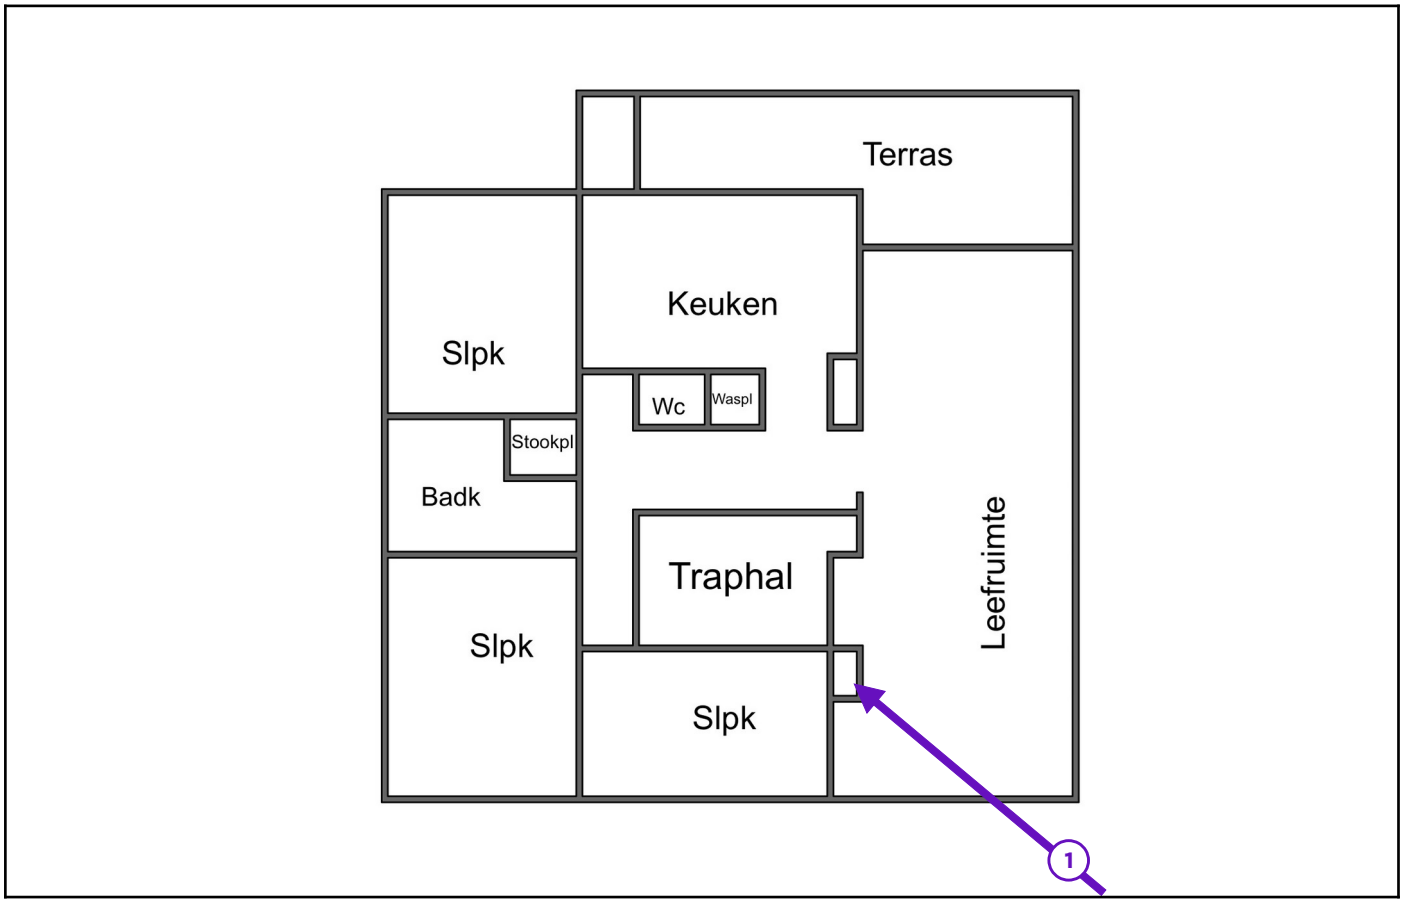
Plan 1.1: Schema Appartement

Beschrijving	Type	Actie
1. Beperking: schouw niet inspecteerbaar	Beperking	-

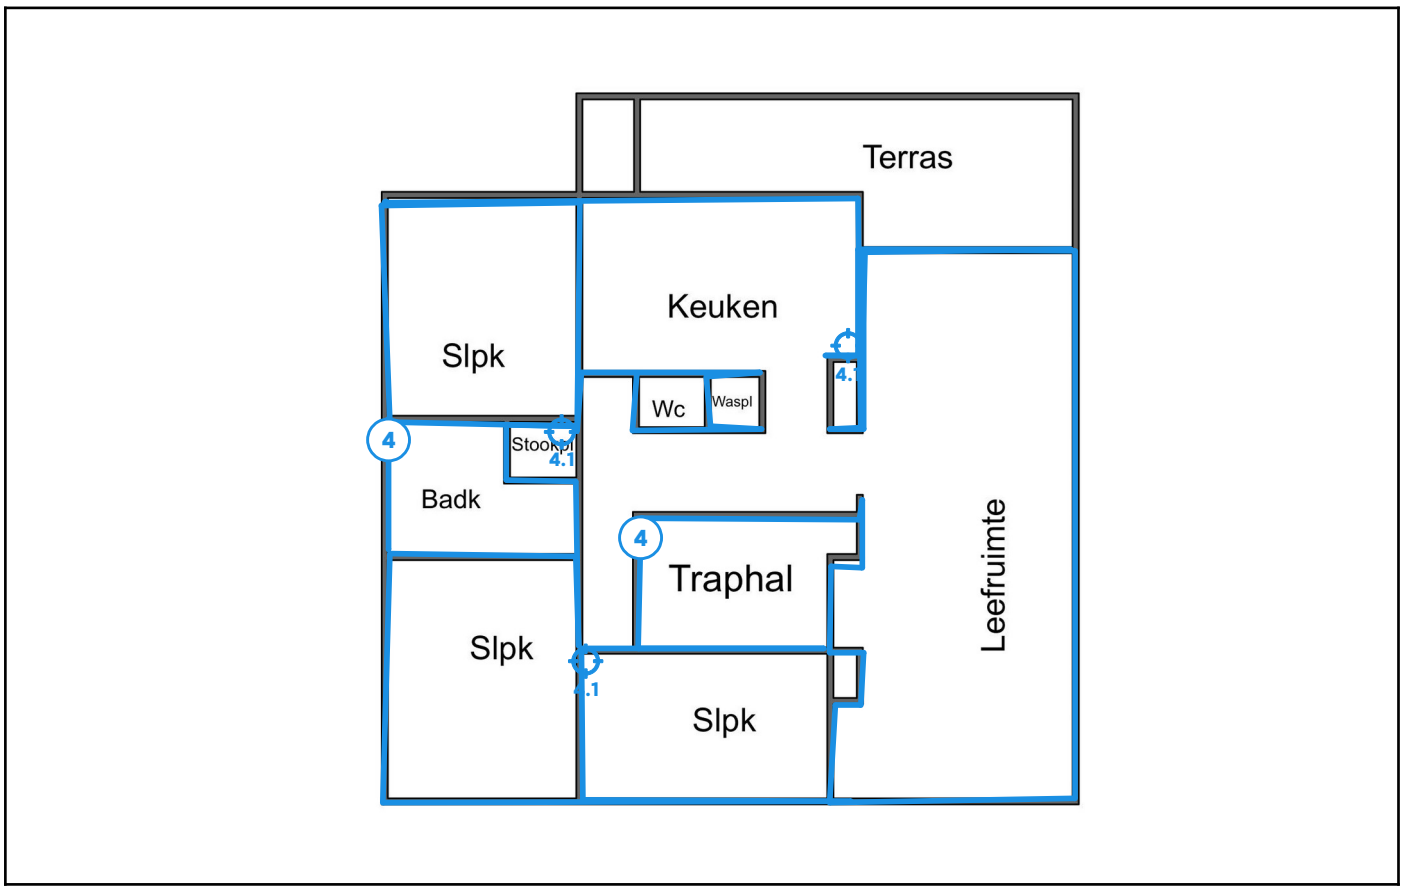
Plan 1.2: Schema Appartement

Beschrijving	Type	Actie
4. Wanden: pleisterwerk	Geen asbest	-
4.1 Code: 101	Mengmonster	-

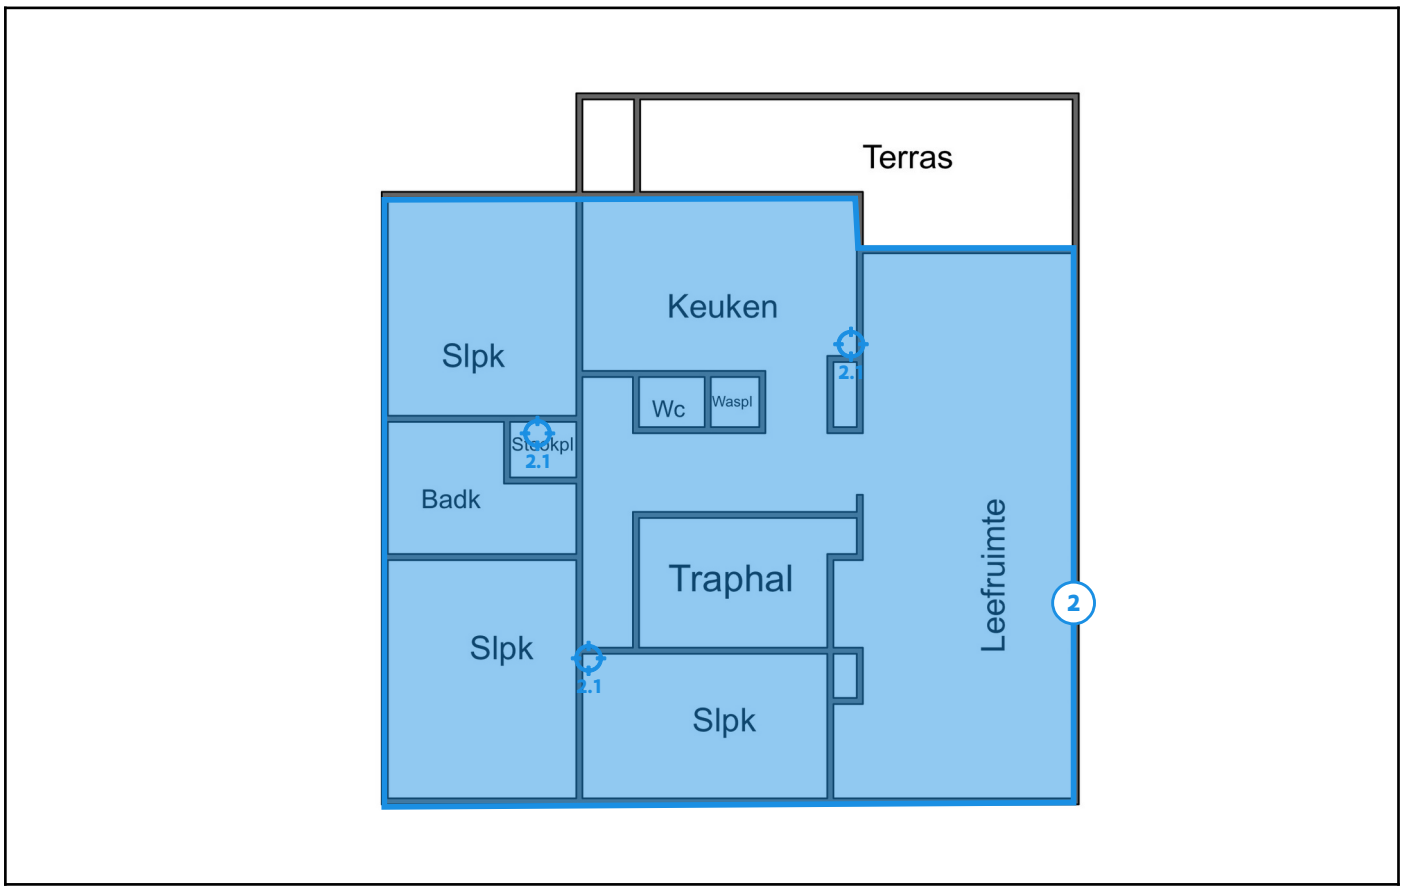
Plan 1.3: Schema Appartement

Beschrijving	Type	Actie
2. Plafonds: pleisterwerk	Geen asbest	-
2.1 Code: 201	Mengmonster	-

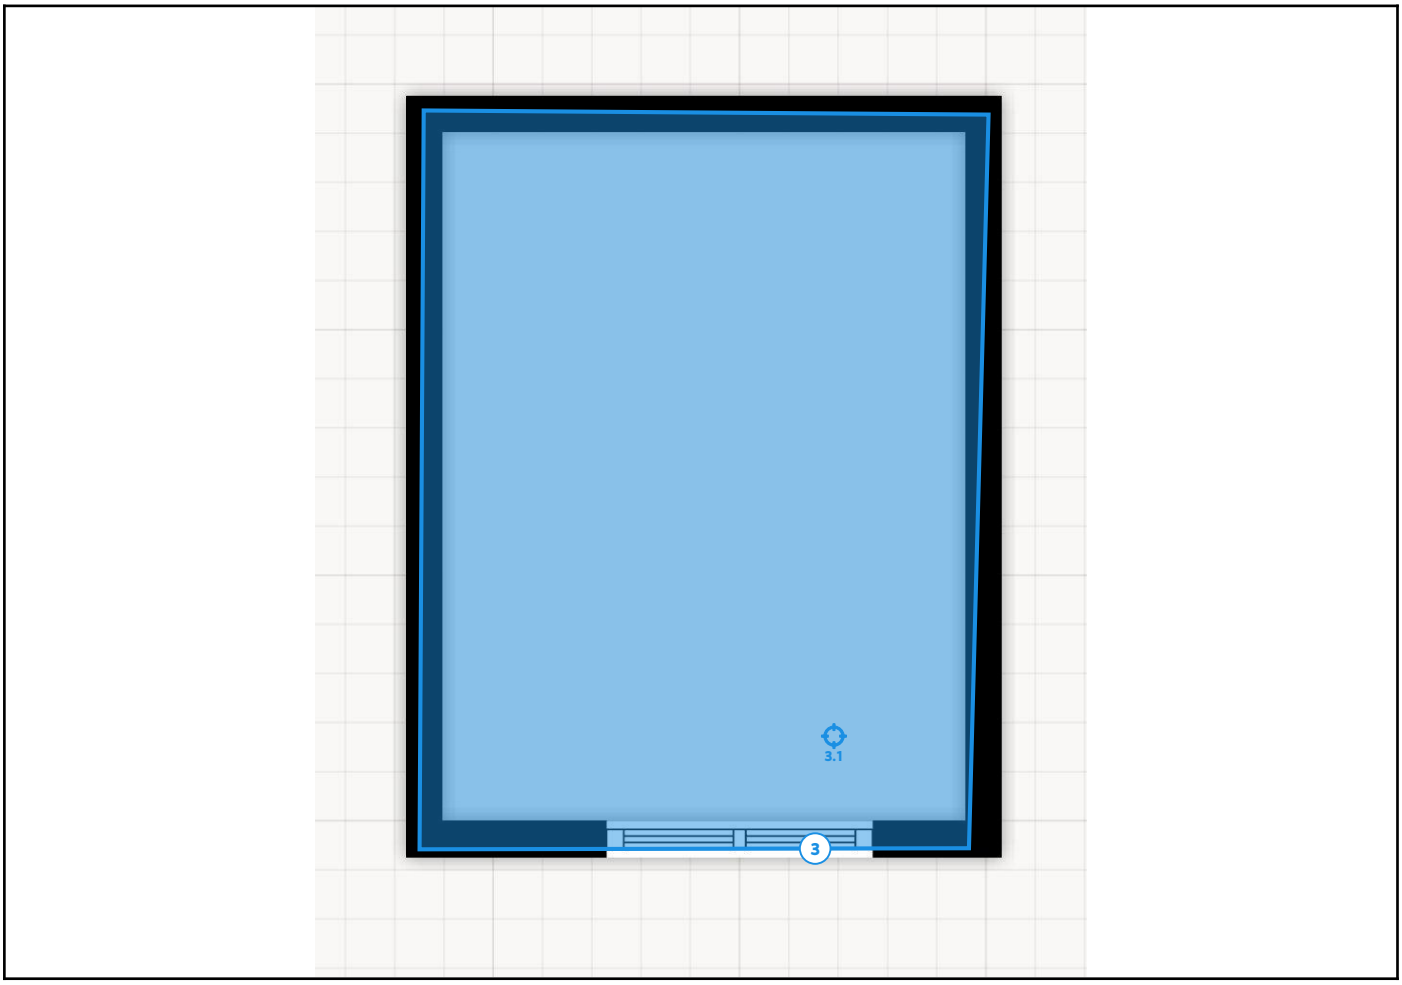
Plan 2.1: Garage 3de

Beschrijving	Type	Actie
3. Dak: Roofing	Geen asbest	-
3.1 Code: 904	Puntmonster	-

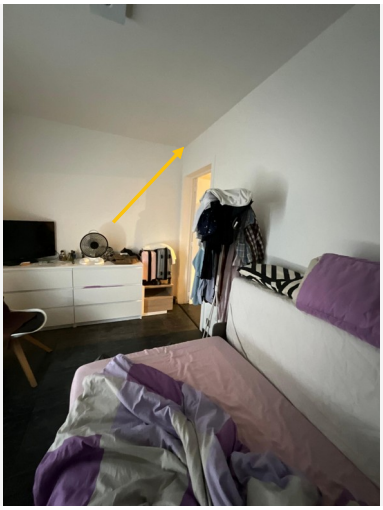
Fiche 2: Plafonds: pleisterwerk

Geen asbest

#	Type	Referentie	Resultaat
2.1	Mengmonster	201	Geen asbest

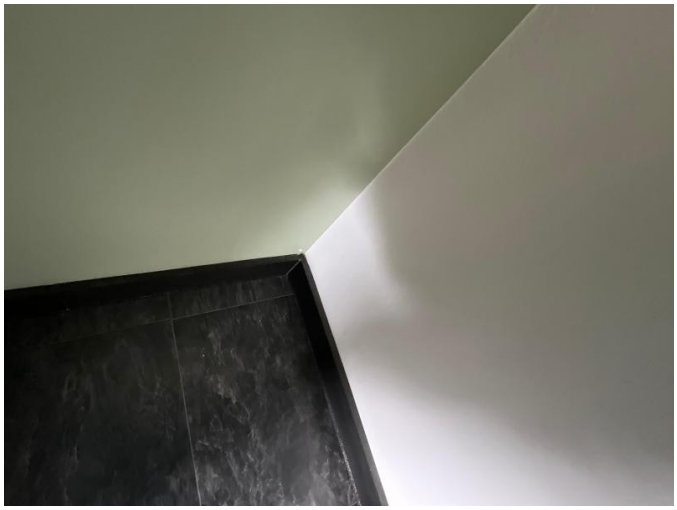
Fiche 4: Wanden: pleisterwerk

Geen asbest

#	Type	Referentie	Resultaat
4.1	Mengmonster	101	Geen asbest

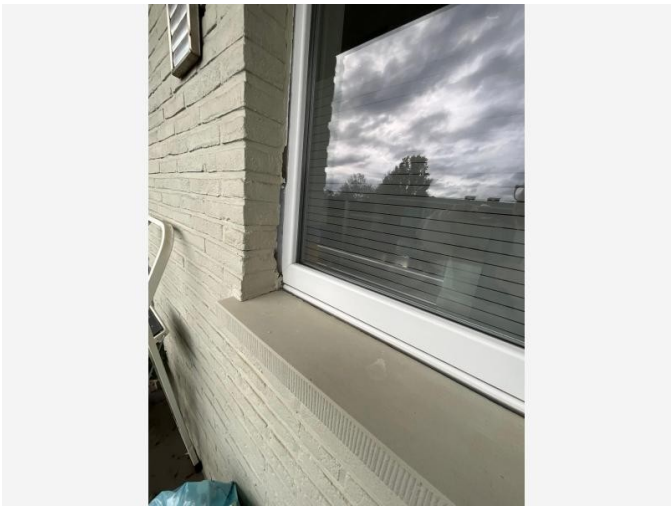
Beschrijving	Notitie	Terug te vinden op plannen
Fiche 5: Afkitting schrijnwerk	Er werd geen asbestverdacht afkittingsmateriaal vastgesteld, noch tussen kozijn en glas, noch tussen kozijn en muur.	-
Fiche 6: Materialen aan de stookketel	-	-
