Asbestinventarisattest

Catharina Pepijnstraat 3A, 2000 Antwerpen

Attestnummer : **20260420-000116.000**
Uitgegeven op : **20.04.2026**
Geldig tot : **Onbeperkt** (tenzij de toestand wijzigt)

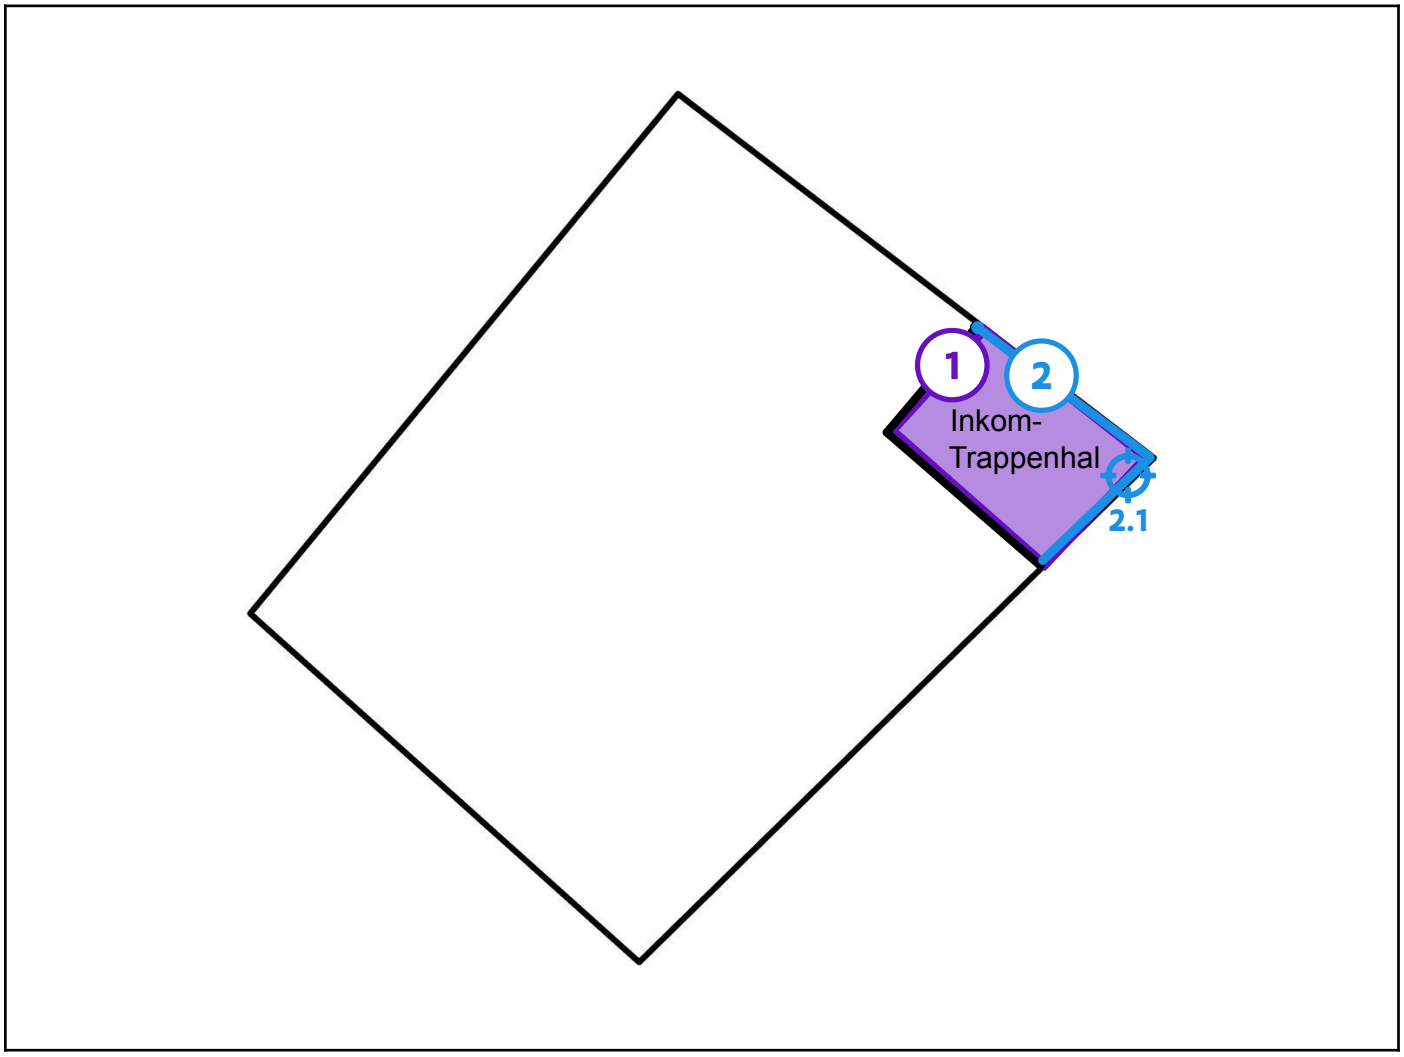
Plan 1.1: Inkom

Beschrijving	Type	Actie
1. Voorzet wanden plafonds	Advies	-
2. Pleisterwerk muren	Geen asbest	-
2.1 Code: P1	Mengmonster	-

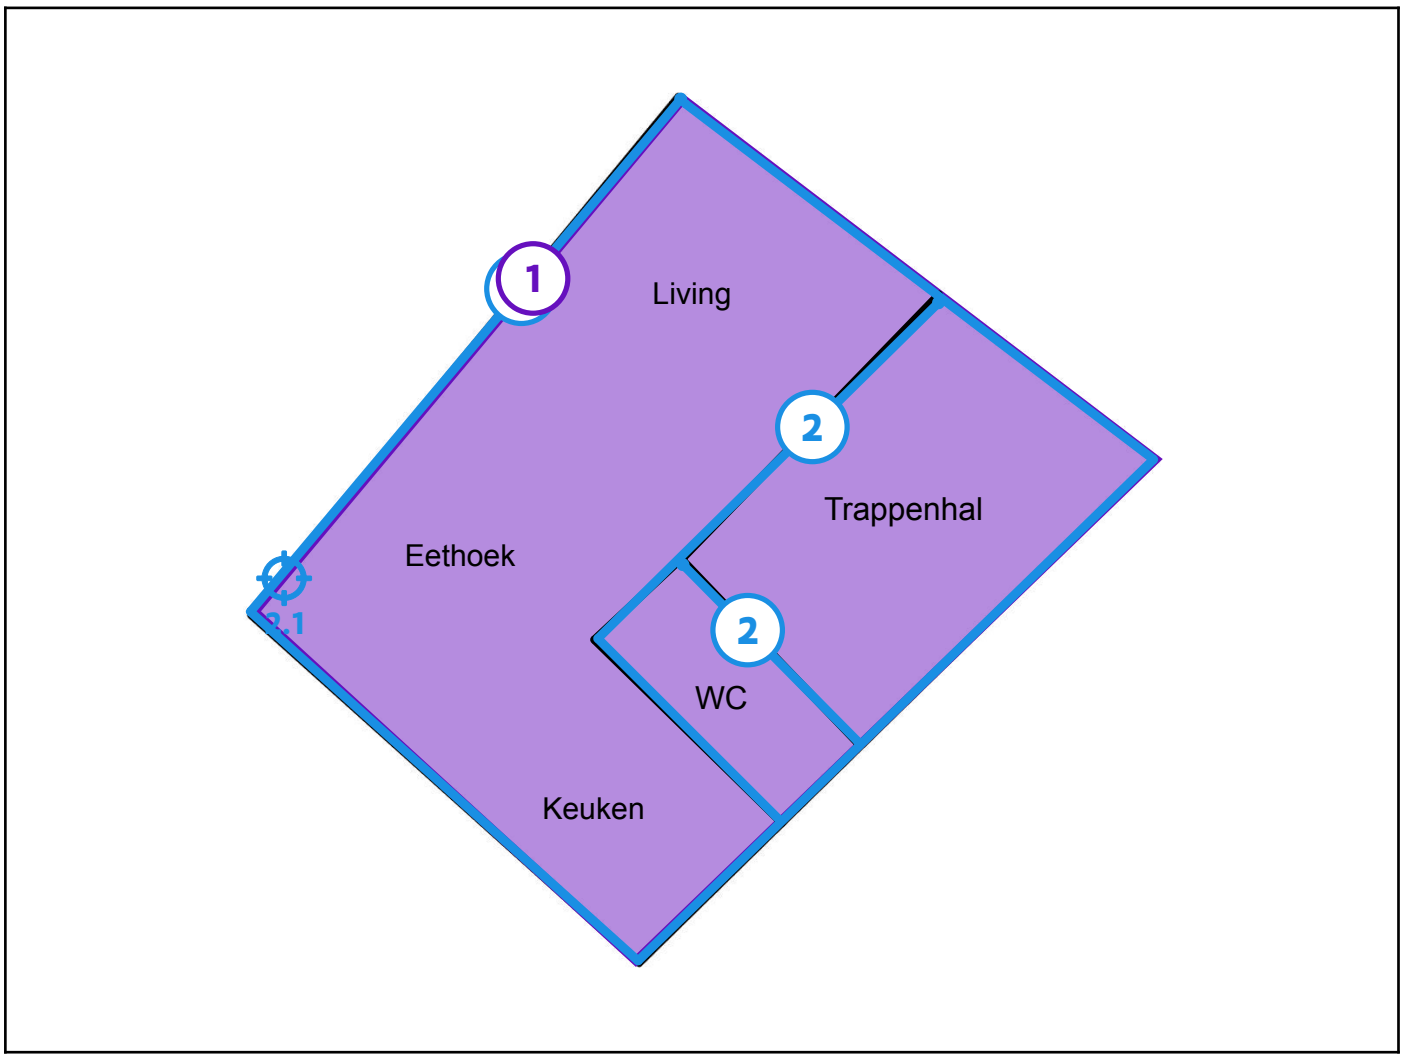
Plan 1.2: Gelijkvloers

Beschrijving	Type	Actie
1. Voorzet wanden plafonds	Advies	-
2. Pleisterwerk muren	Geen asbest	-
2.1 Code: P1	Mengmonster	-

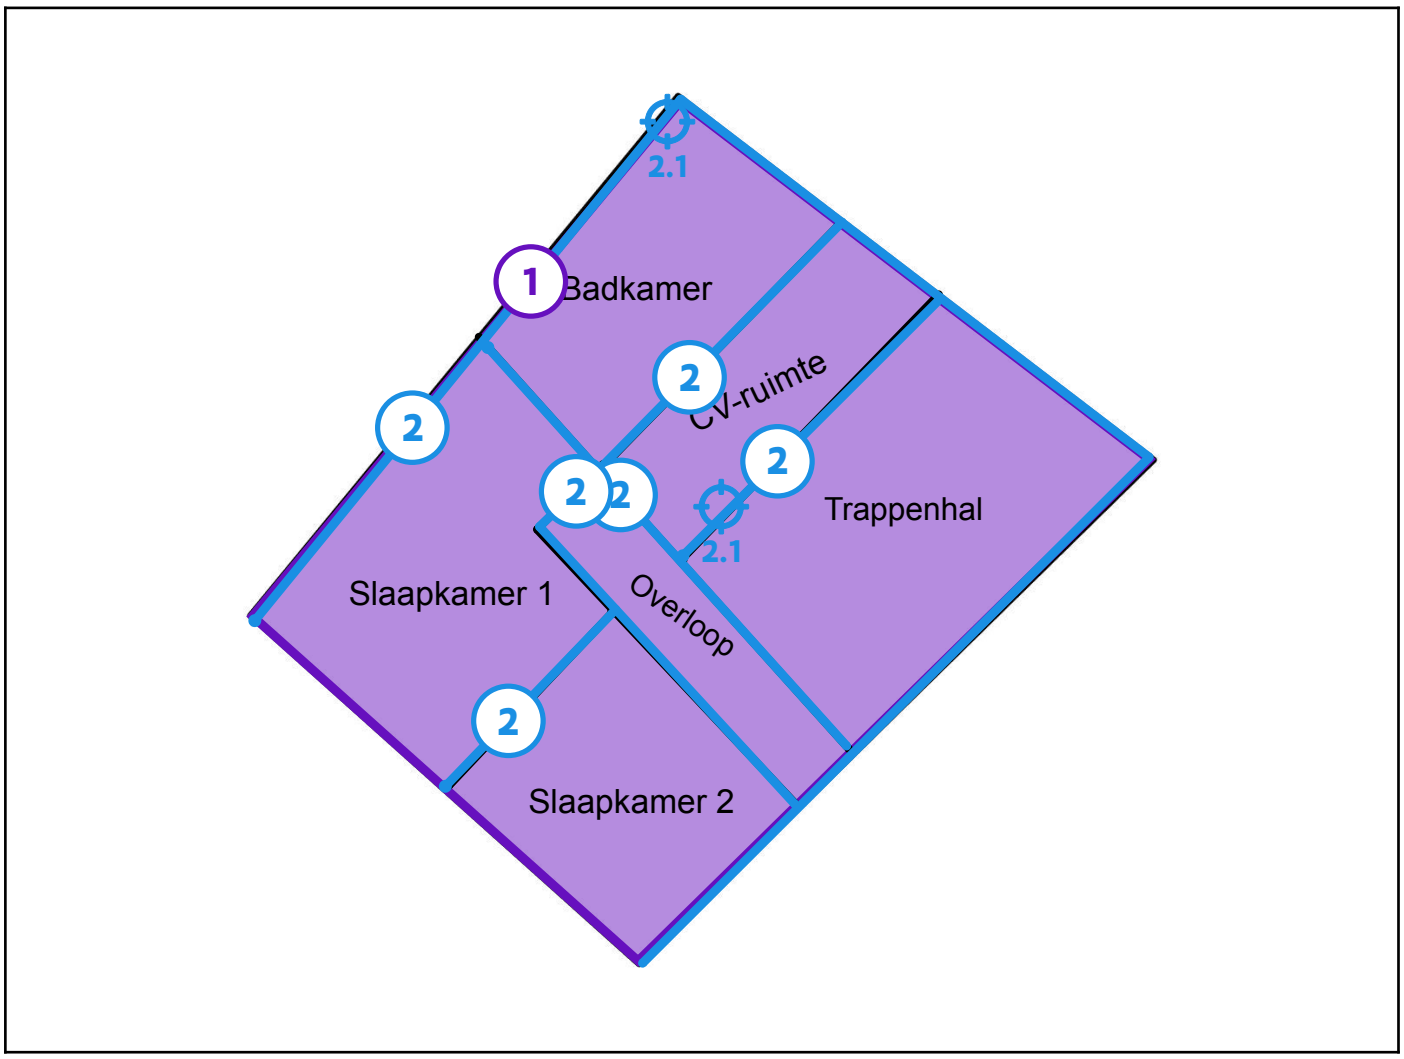
Plan 1.3: Verdiep

Beschrijving	Type	Actie
1. Voorzet wanden plafonds	Advies	-
2. Pleisterwerk muren	Geen asbest	-
2.1 Code: P1	Mengmonster	-

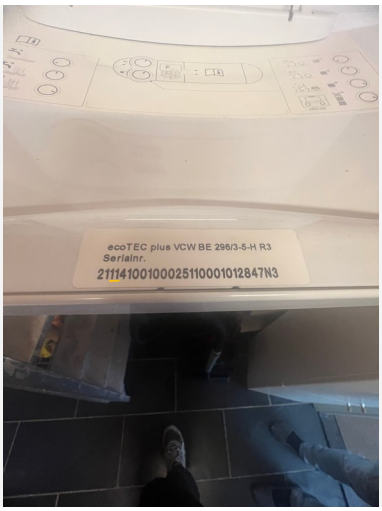
Beschrijving	Notitie	Terug te vinden op plannen
Fiche 3: Materialen aan de stookketel	-	-
Fiche 4: Afdichtingsmateriaal aan schrijnwerk	Schrijnwerk is recent vervangen -> zie bewijsdocument.	-
