Asbestinventarisattest

12409A0307/00X005 - Gelegen recht tegenover Sint-Lambertuslaan 82, 2812 Mechelen (Muizen)

Attestnummer : **20260902-000135.000**
Uitgegeven op : **02.09.2026**
Geldig tot : **Onbeperkt** (tenzij de toestand wijzigt)

Asbestveilig (maar mogelijk niet asbestvrij)

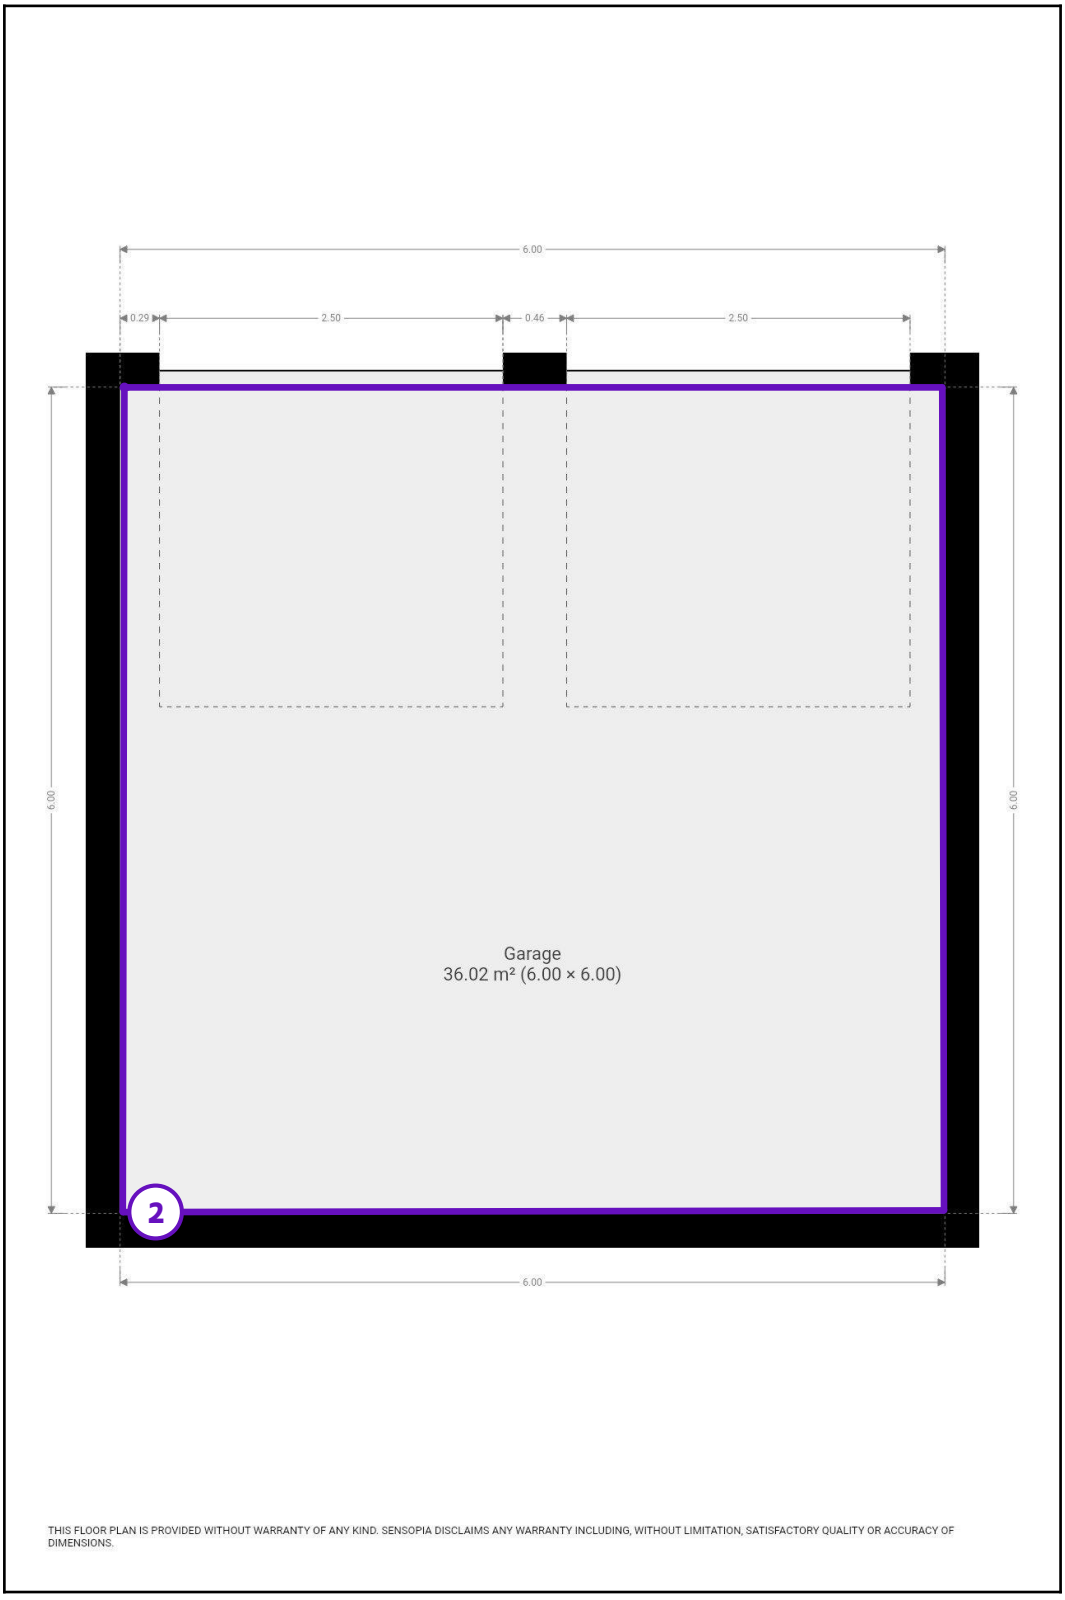
Plan 1.1: GRONDPLAN NIV+0 muren

2. MUREN ONBEHANDELD	Advies	-

Binnen de inspectiezone zijn muren aanwezig die niet zijn bepleisterd maar bestaan uit onbehandelde baksteen, voorzien van een verflaag. Deze materialen behoren tot de categorieën waarvoor geen historische toepassing van asbest bekend is. De zichtbare oppervlakken, voegen en aansluitingen werden volledig onderzocht en worden als niet-asbestverdacht beschouwd.

De constructieve opbouw van deze muren is homogeen en bestaat uit minerale materialen zonder afwerkingslagen of bekledingen die binnen het niet-destructief onderzoek als verdacht kunnen worden beschouwd. Er zijn geen aanwijzingen voor oudere afwerkingslagen, lijmresten of pleisterlagen die asbest zouden kunnen bevatten. De waargenomen oppervlakken zijn droog, stabiel en vertonen geen sporen van vroegere bekleding.

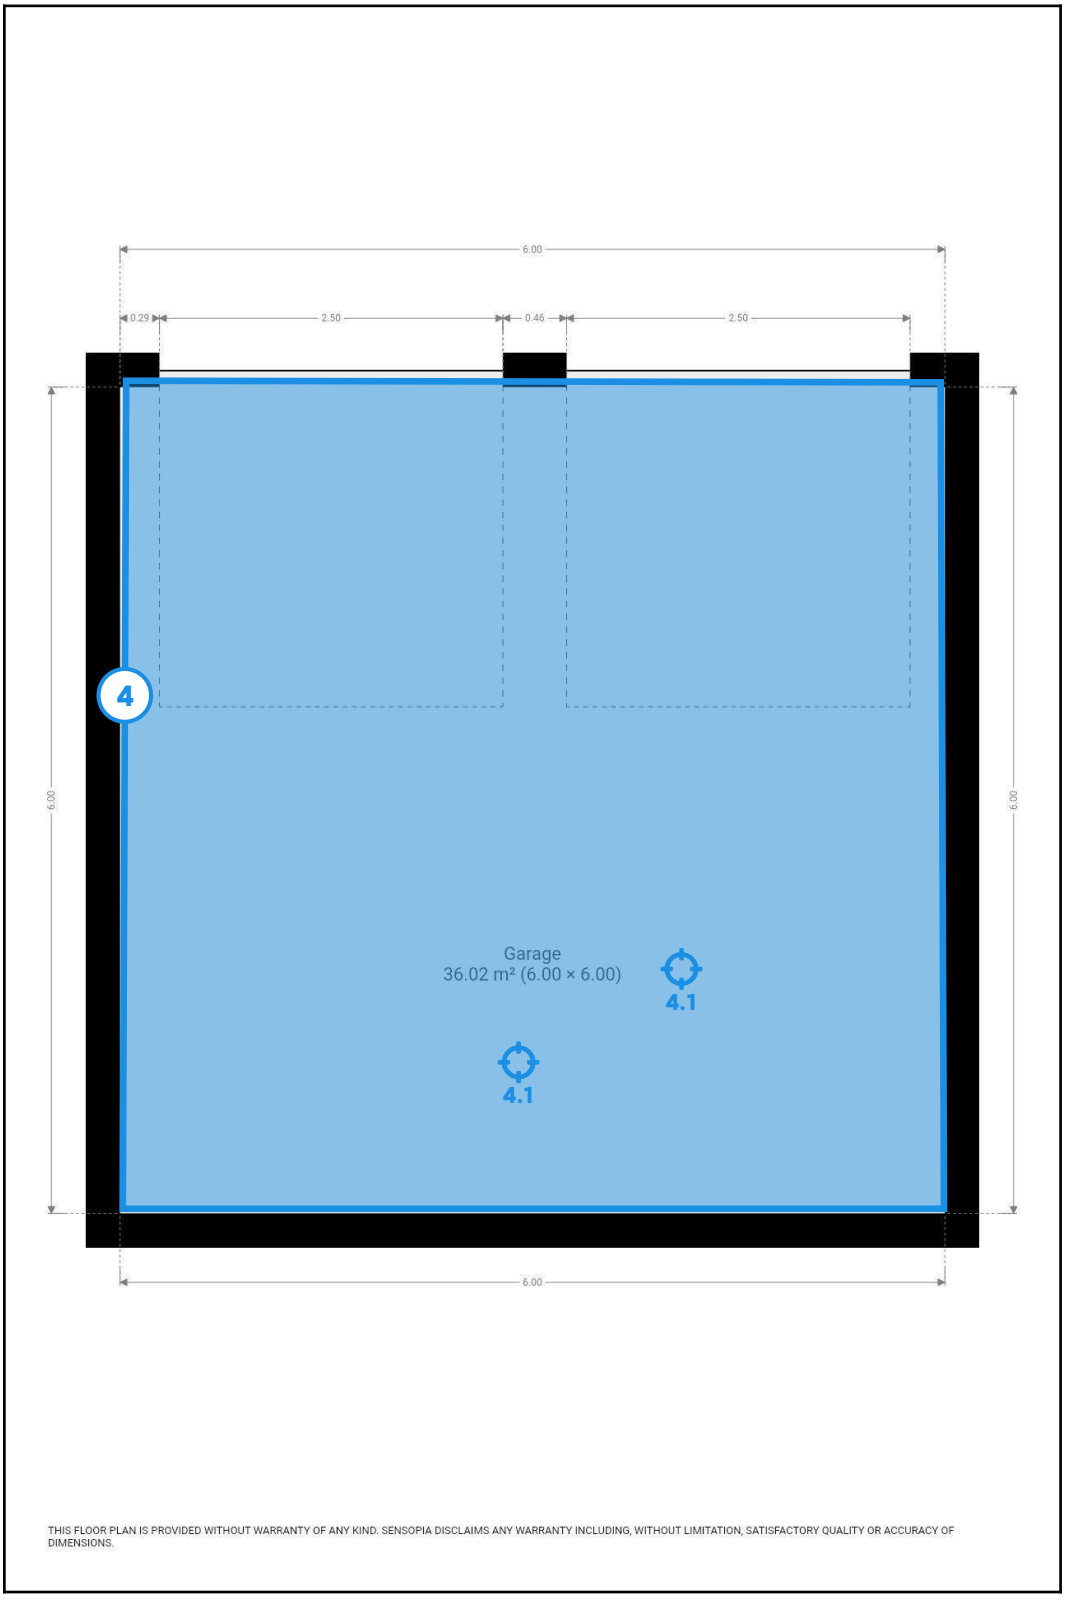
Plan 1.2: GRONDPLAN NIV+0 plafond

4. PLEISTERWERK PLAFONDS	Geen asbest	-
4.1 Code: MM001	Mengmonster	-

Opmerking	Op de plafonds is pleisterwerk aanwezig. Pleisterwerk dat in een risicojaar kan zijn aangebracht wordt standaard als asbestverdacht beschouwd. Wanneer het exacte aanbrengjaar niet gekend is, wordt de toepassing beoordeeld als afkomstig uit een risicojaar en is een bronfiche verplicht. Het materiaal wordt daarom bemonsterd via niet-destructief onderzoek. Het plafondpleisterwerk vertoont geen kenmerken die een onmiddellijke identificatie als niet-asbesthoudend toelaten. De samenstelling van het bindmiddel, doorgaans gips of kalk, valt binnen de categorieën waarvoor monstername en PLM-analyse verplicht zijn. De staalname gebeurt via één mengmonster, tenzij meerdere mengmonsters noodzakelijk zijn om een representatief staal te bekomen. Een mengmonster omvat minimaal 2 en maximaal 4 monsternamepunten en moet worden genomen in verschillende ruimtetypes, waaronder een natte ruimte zoals keuken of badkamer, een stookruimte, een traphal en een droge ruimte, voor zover deze aanwezig zijn. Op die manier worden variaties in dikte, korrel, afwerking of verwering meegenomen. De monstername gebeurt steeds tot en met de primaire laag, tot op de drager. Het mengmonster wordt vervolgens geanalyseerd door een FOD WASO-erkend asbestlabo via PLM-analyse. De vermelde hoeveelheden zijn een beredeneerde schatting op basis van visuele inspectie en opmetingen met gangbare meetmethoden binnen het niet-destructieve onderzoek. Afwijkingen zijn mogelijk door variaties in de ondergrond, de constructieopbouw, lokale dikteverschillen of niet-waarneembare zones. Het onderzoek betreft steeds een momentopname binnen het niet-destructief onderzoek conform het inspectieprotocol v2.0 van de OVAM: indien bij (herstellings)werken, renovatie of sloop niet-toegankelijke zones, onder- of achterliggende materialen of toepassingen zouden worden vrijgemaakt of blootgelegd, is mogelijk bijkomend (destructief) onderzoek aangewezen om de aanwezigheid van asbest te kunnen uitsluiten al dan niet te bevestigen.

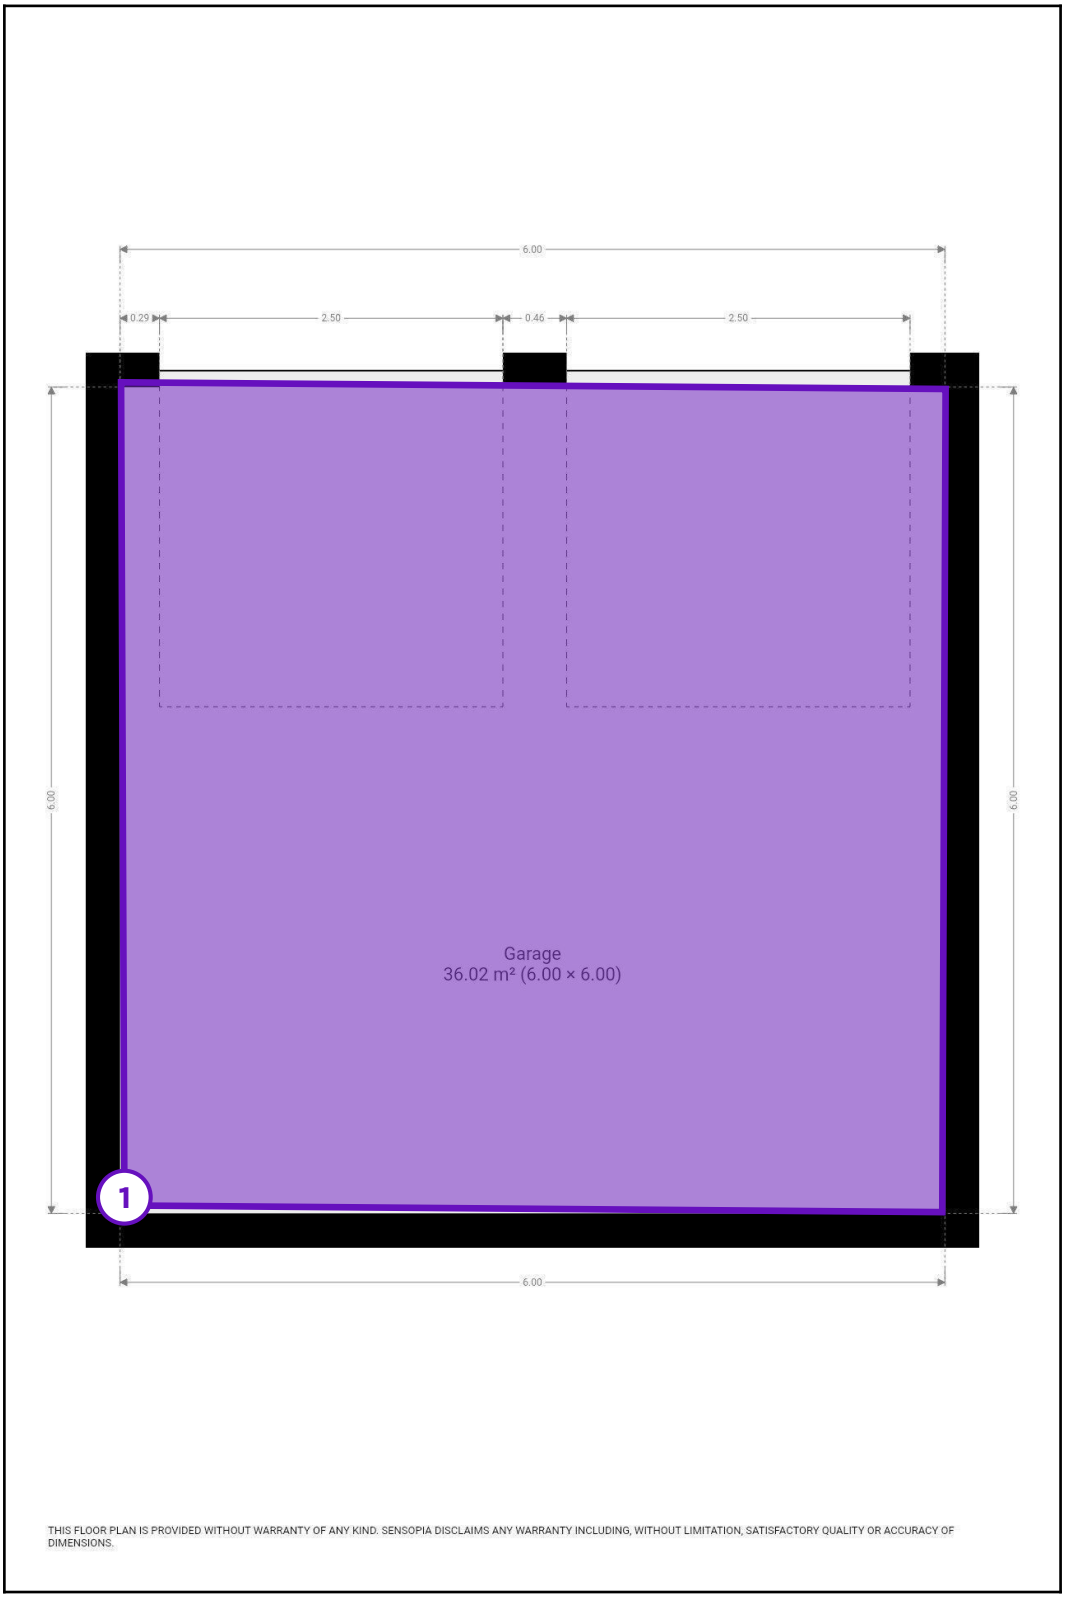
Plan 1.3: GRONDPLAN NIV+0 vloer

1. VLOEREN	Advies	-

Binnen de inspectiezone werden geen asbestverdachte vloerafwerkingen, deurdorpels of plinten vastgesteld. De aanwezige bestaat uit niet-asbestverdachte cementtegels. Deze materialen bevatten geen historische risicotoepassingen en vertonen geen kenmerken van asbesthoudende samenstellingen.

De onderliggende lijm-, mortel-, egaline- of hechtlagen bevinden zich volledig onder of achter de afwerking en zijn binnen het niet-destructief onderzoek niet zichtbaar en dus niet inspecteerbaar. Er werden geen aanwijzingen vastgesteld voor oudere, asbestverdachte kleeflagen zoals teerhoudende zwarte lijmen.

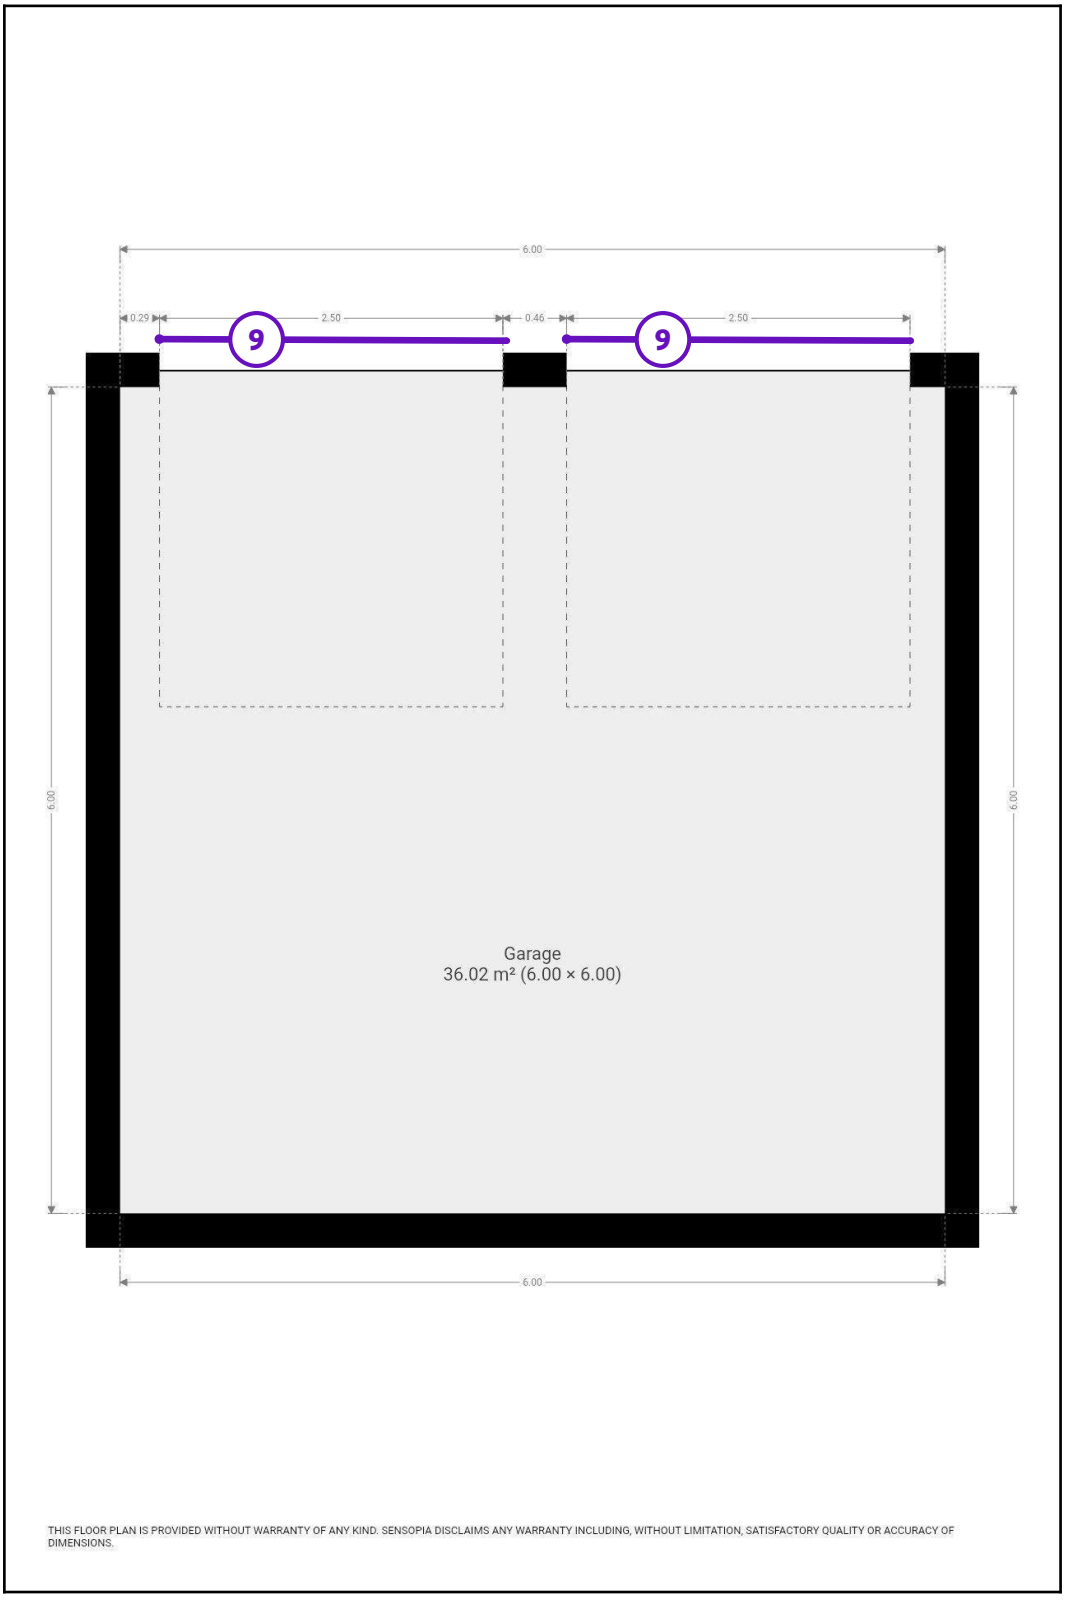
9. AFDICHTINGSMATERIAAL ROND EN TUSSEN HET SCHRIJNWERK	Overige ruimte of materiaal	-

Fiche 9: AFDICHTINGSMATERIAAL ROND EN TUSSEN HET SCHRIJNWERK	Binnen de inspectiezone is rond het aanwezige schrijnwerk modern afdichtingsmateriaal toegepast. De gebruikte afdichtingen van de metalen poorten behoren tot de recente productcategorieën waarvoor geen historische toepassing van asbest bekend is. De zichtbare afdichtingen bestaan uit elastische silicone, acrylaatkit of vergelijkbare moderne kitten, en worden als niet-asbestverdacht beschouwd. De aansluitingen, randen en overgangszones werden volledig visueel onderzocht binnen het niet-destructief onderzoek. Eventueel ingesloten of afgedekte zones achter het schrijnwerk, of onder afwerkingslagen konden niet worden onderzocht binnen het niet-destructief onderzoek. Het onderzoek betreft steeds een momentopname binnen het niet-destructief onderzoek conform het inspectieprotocol v2.0 van de OVAM: indien bij (herstellings)werken, renovatie of sloop niet-toegankelijke zones, onder- of achterliggende materialen of toepassingen worden vrijgemaakt of blootgelegd, is mogelijk bijkomend (destructief) onderzoek aangewezen om de aanwezigheid van asbest te kunnen uitsluiten al dan niet te bevestigen.	Plan 1.4: GRONDPLAN NIV+0 algemeen

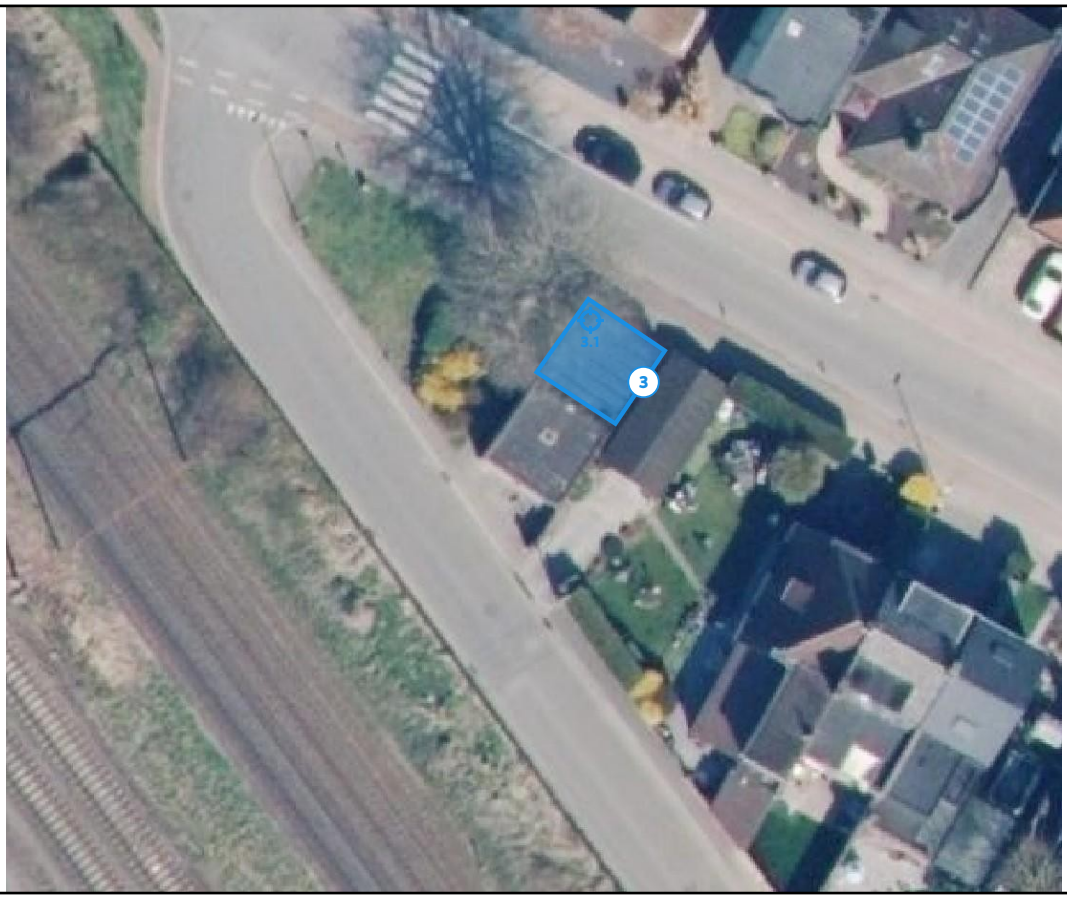
Plan 1.5: luchtfoto - Dakplan

Beschrijving	Type	Actie
3. ROOFING PLAT DAK (TOPLAAG)	Geen asbest	-
3.1 Code: PM002	Puntmonster	-

Opmerking	De dakbedekking van het platte dak bestaat uit een bitumineuze roofingslaag die als toplaag zichtbaar aanwezig is. De zichtbare delen vertonen de typische structuur van bitumineuze dakrollen met overlappen, brandbanen en granulaten. Omdat het aanbrengjaar niet gekend is en de toepassing binnen een risicojaar kan vallen, wordt de dakafdichting als asbestverdacht beschouwd en is een bronfiche verplicht. De toepassing was volledig visueel waarneembaar binnen het niet-destructief onderzoek. Bitumineuze dakafdichtingen behoren tot de materiaalcategorieën waarvoor monstername en PLM-analyse verplicht zijn. De toplaag werd bemonsterd via een representatief puntmonster, genomen tot en met de volledige dikte van de zichtbare bitumineuze laag voor zover dit binnen het niet-destructief onderzoek mogelijk is zonder schade aan de drager. Het monster wordt geanalyseerd door een FOD WASO-erkend asbestlabo. De beoordeling gebeurde uitsluitend op de delen die visueel inspecteerbaar waren. Onderliggende lagen zoals isolatie, dampschermen of ingesloten materialen konden niet worden onderzocht en vallen buiten deze bronfiche. De vermelde hoeveelheden zijn een beredeneerde schatting op basis van visuele inspectie en opmetingen binnen het niet-destructieve onderzoek. Afwijkingen zijn mogelijk door variaties in ondergrond, opbouw, dikteverschillen of niet-waarneembare zones. Het onderzoek betreft steeds een momentopname binnen het niet-destructief onderzoek conform het inspectieprotocol v2.0 van de OVAM: indien bij (herstellings)werken, renovatie of sloop niet-toegankelijke zones, onder- of achterliggende materialen of toepassingen worden vrijgemaakt of blootgelegd, is mogelijk bijkomend (destructief) onderzoek aangewezen om de aanwezigheid van asbest te kunnen uitsluiten al dan niet te bevestigen.
