Asbestinventarisattest

Eigenaarsstraat 40, 2350 Vosselaar

Attestnummer : **20261109-000579.000**
Uitgegeven op : **09.11.2026**
Geldig tot : **09.11.2031**

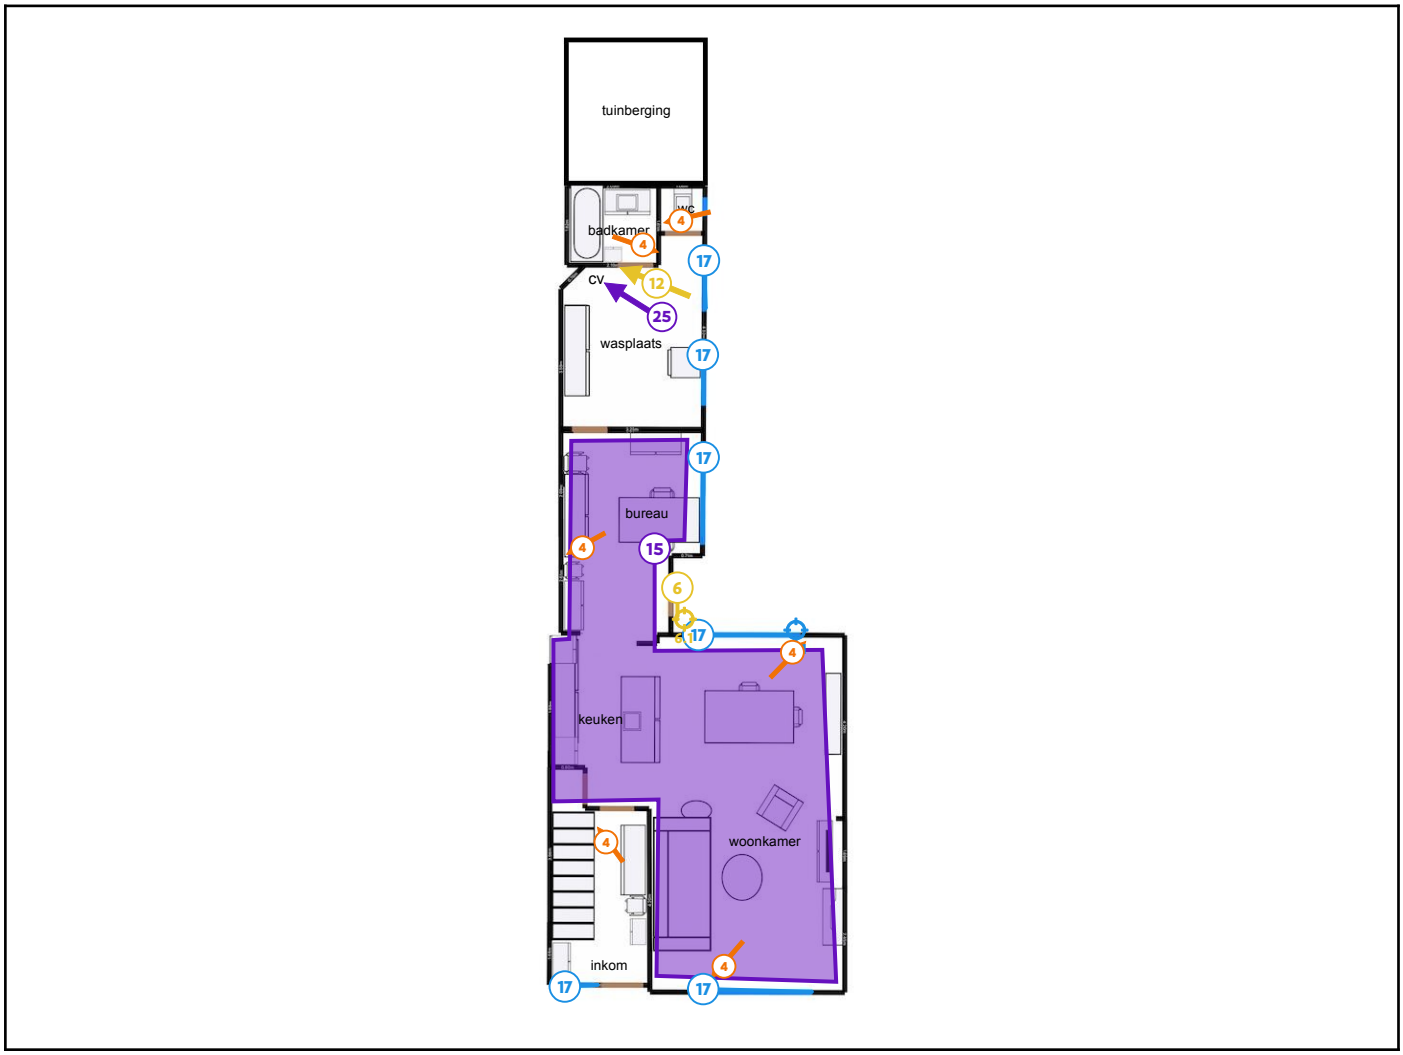
Plan 1.2: Gelijkvloers

Beschrijving	Type	Actie
4. Bakeliet radiatorknop	Asbestmateriaal	Verwijderen
6. Mastiek rolluik achterdeur	Asbestmateriaal	Zorgvuldig beheren
6.1 Code: 16	Puntmonster	-
12. Bakeliet schakelaars/stopcontacten	Asbestmateriaal	Zorgvuldig beheren
15. Laminaat vloer	Advies	-
17. Mastiek tussen muur en raam	Geen asbest	-
17.1 Code: 10	Puntmonster	-

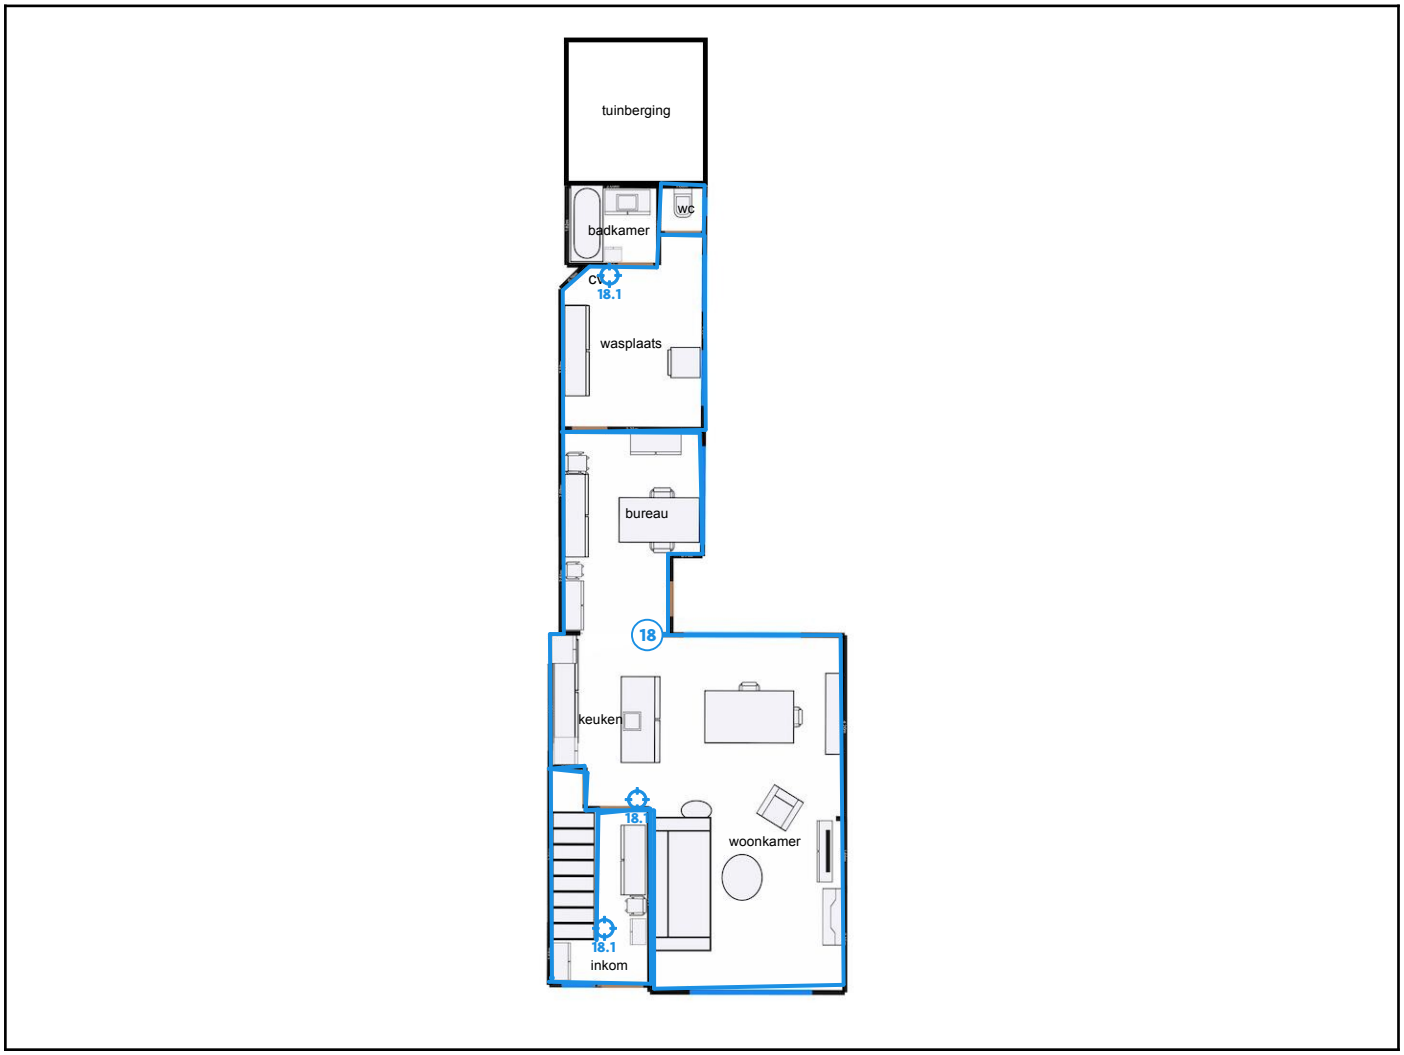
Plan 1.3: Gelijkvloers (wanden)

Beschrijving	Type	Actie
18. Pleister wanden	Geen asbest	-
18.1 Code: 1	Mengmonster	-

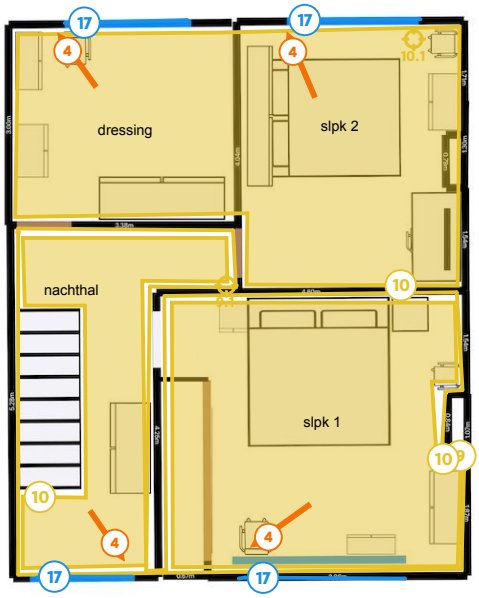
Plan 1.5: Verdieping

Beschrijving	Type	Actie
4. Bakeliet radiatorknop	Asbestmateriaal	Verwijderen
9. Muurplint	Asbestmateriaal	Zorgvuldig beheren
9.1 Code: 9	Puntmonster	-
10. Tegel colovinyl (+zie fiche zwarte lijm)	Asbestmateriaal	Zorgvuldig beheren
10.1 Code: 4	Puntmonster	-
17. Mastiek tussen muur en raam	Geen asbest	-

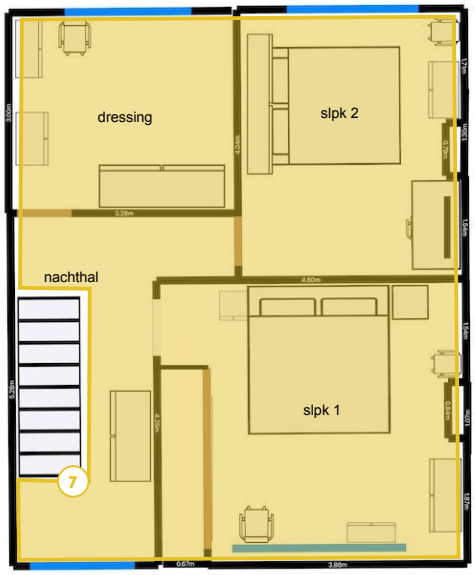
Plan 1.6: Verdieping zwarte lijm

Beschrijving	Type	Actie
7. Zwarte lijm onder colovinyltegel	Asbestmateriaal	Zorgvuldig beheren

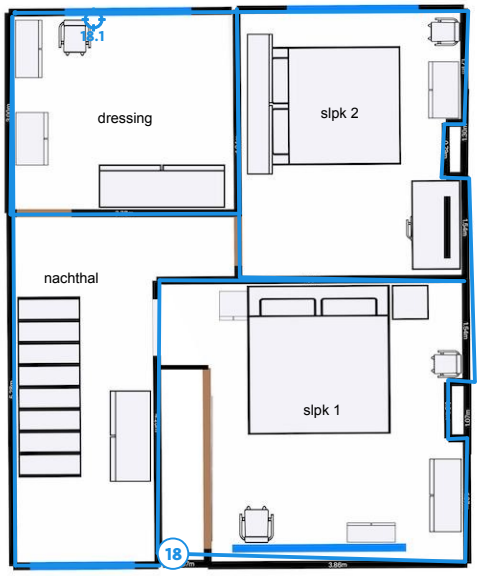
Plan 1.7: Verdieping (wanden)

Beschrijving	Type	Actie
18. Pleister wanden	Geen asbest	-
18.1 Code: 1	Mengmonster	-

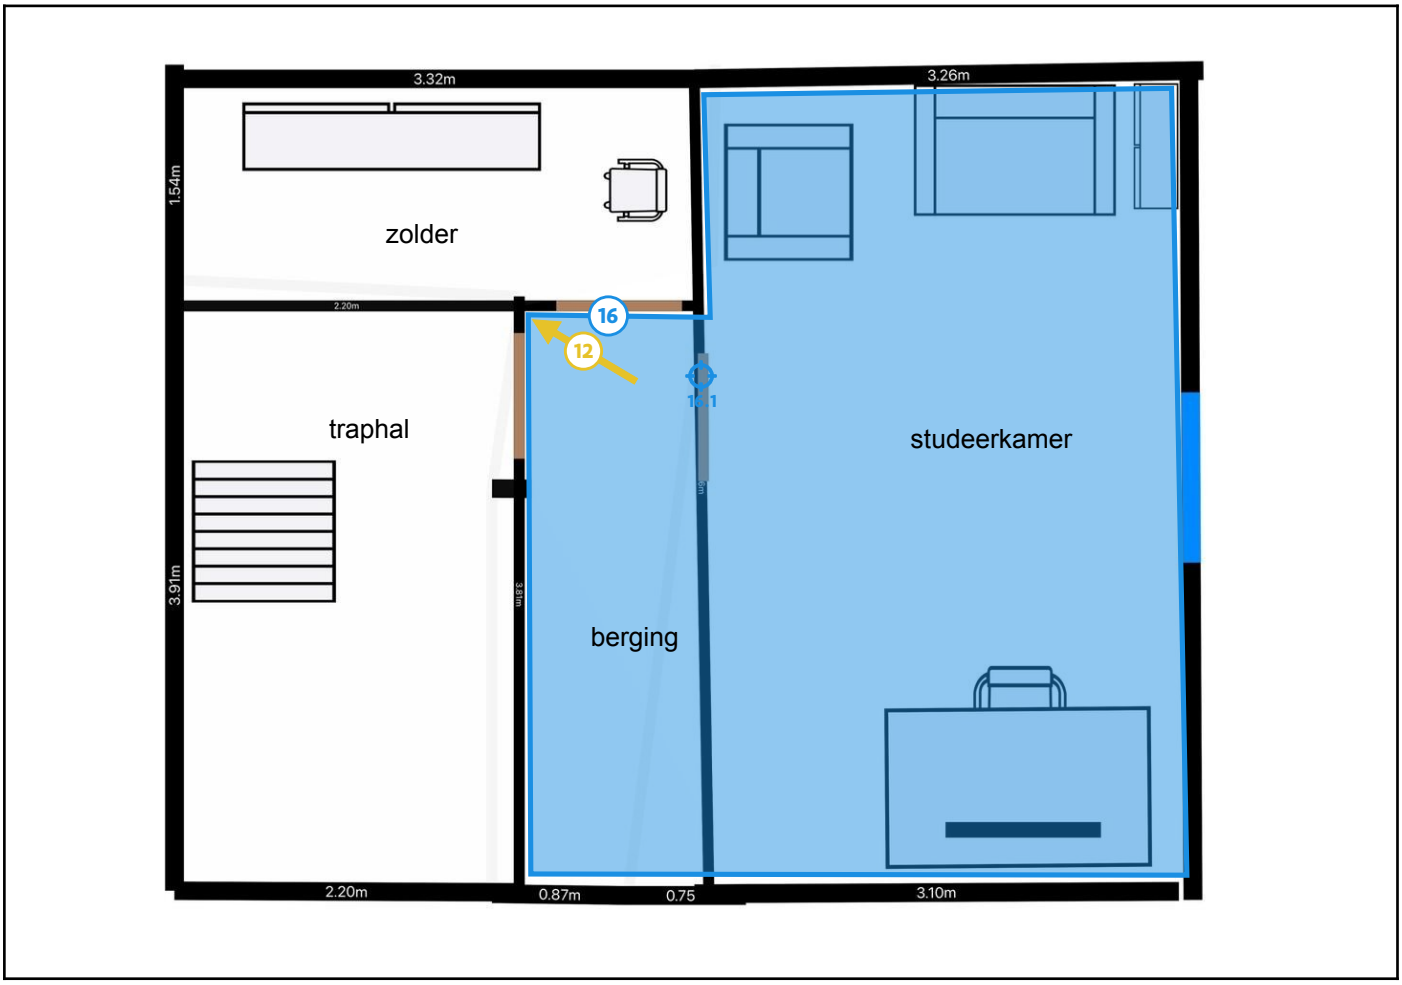
Plan 1.9: Zolderverdieping

Beschrijving	Type	Actie
12. Bakeliet schakelaars/stopcontacten	Asbestmateriaal	Zorgvuldig beheren
16. Vinyl vloerzeil	Geen asbest	-
16.1 Code: 6	Puntmonster	-

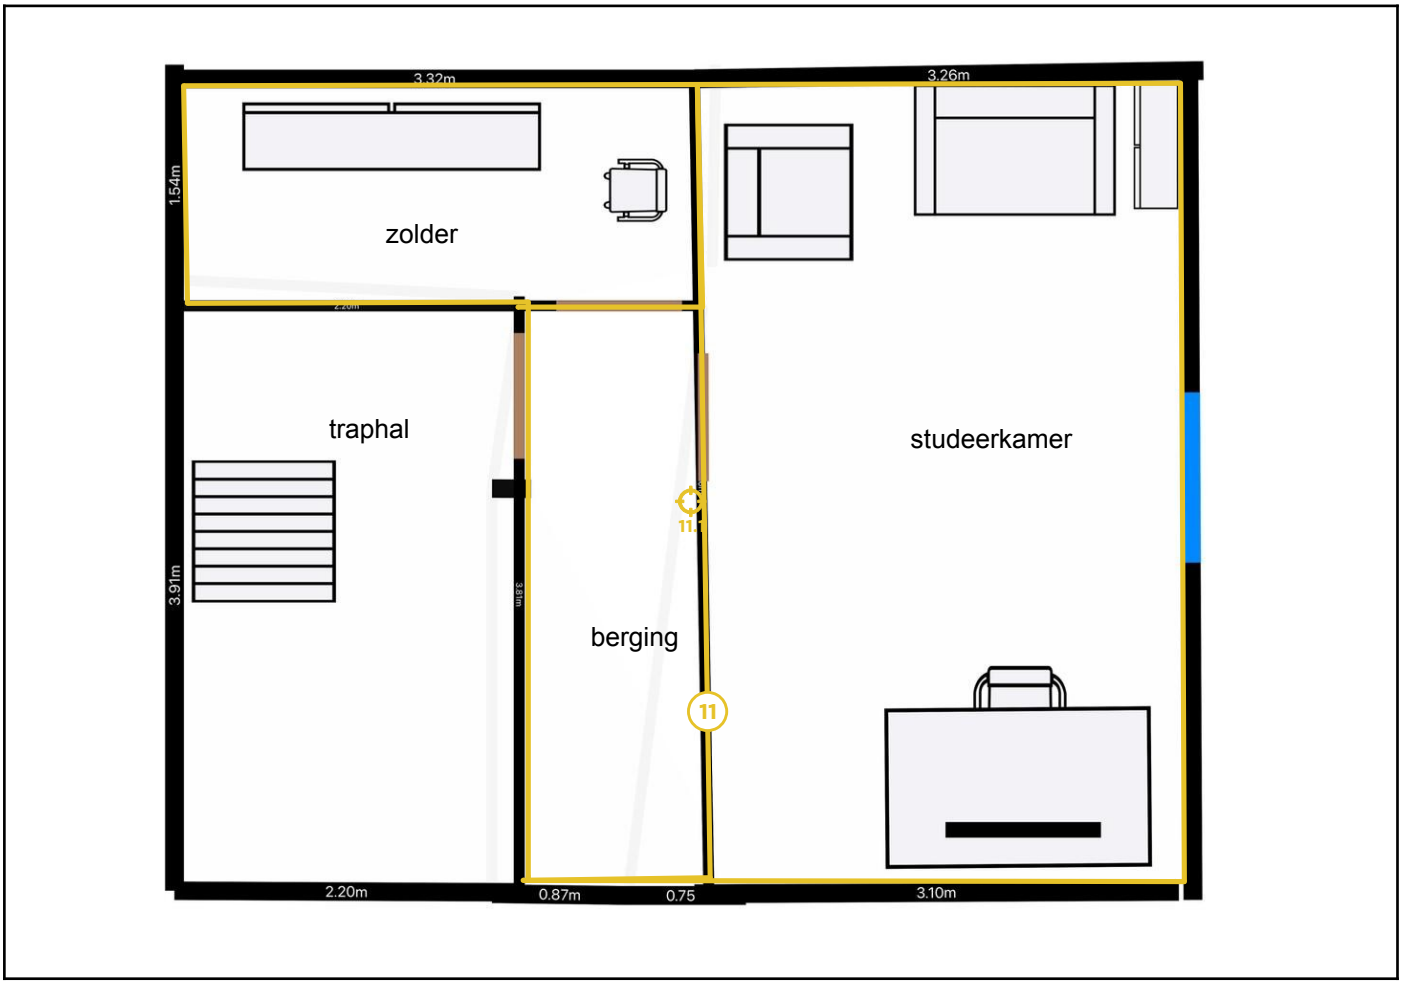
Plan 1.10: Zolderverdieping (wanden)

Beschrijving	Type	Actie
11. Wandplaten zolder	Asbestmateriaal	Zorgvuldig beheren
11.1 Code: 8	Puntmonster	-

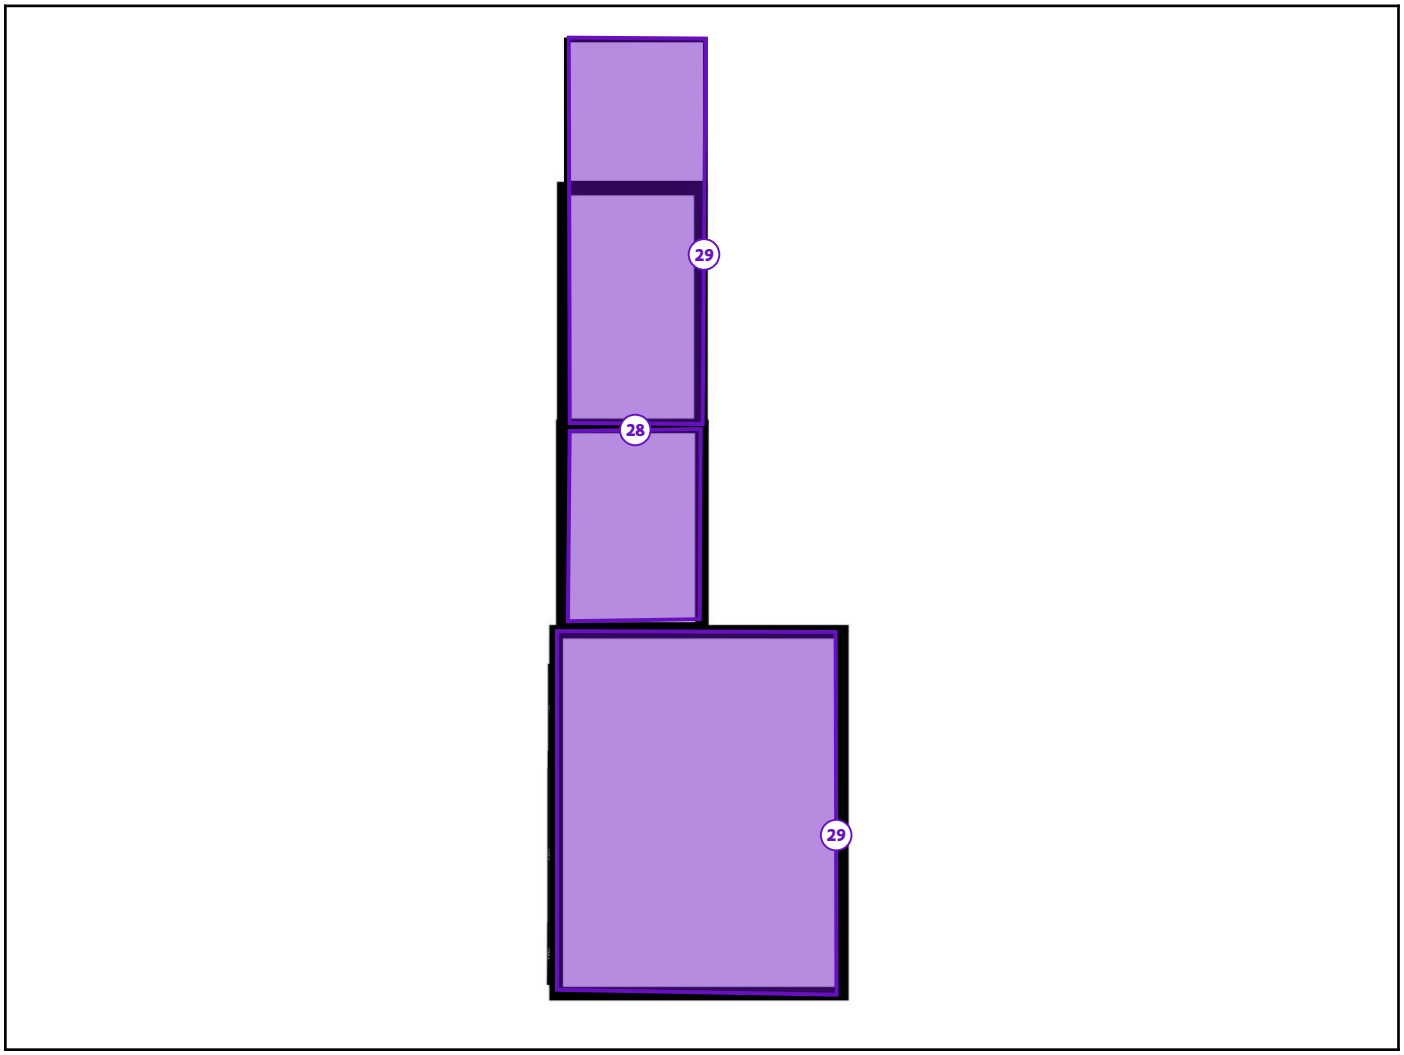
Plan 1.13: Onderdakplan

Beschrijving	Type	Actie
28. Onderdak plat dak (niet waarneembaar)	Overige ruimte of materiaal	-
29. Onderdak (niet aanwezig)	Overige ruimte of materiaal	-

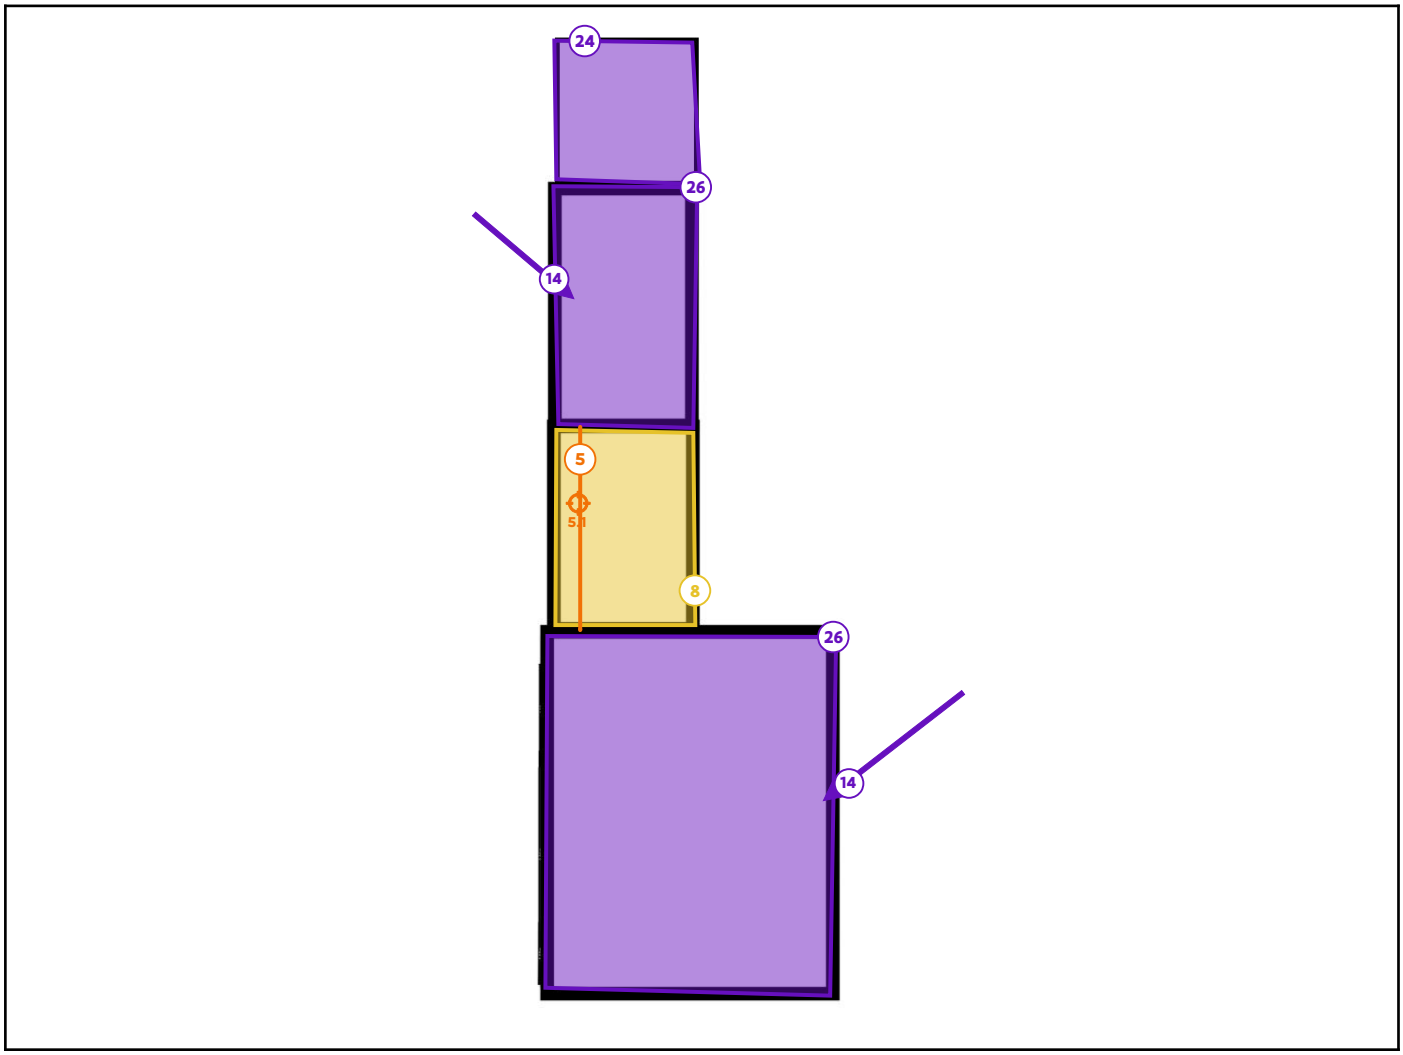
Plan 1.14: Dakenplan

Beschrijving	Type	Actie
5. Doorvoerbuis CV leidingen	Asbestmateriaal	Verwijderen
5.1 Code: 13	Puntmonster	-
8. Roofing zonder staalname (lekkagerisico)	Asbestmateriaal	Zorgvuldig beheren
14. Binnenzijde schouwen	Beperking	-
24. Damwandplaten dak	Overige ruimte of materiaal	-
26. Dakpannen (niet verdacht)	Overige ruimte of materiaal	-

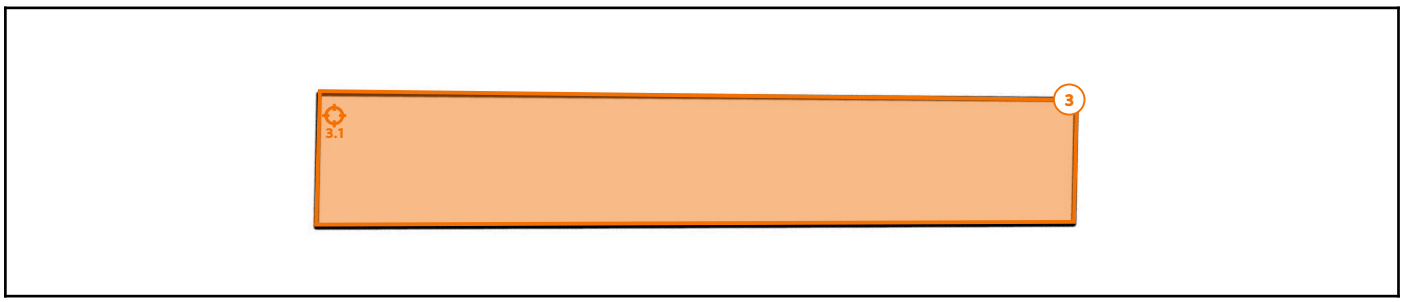
Plan 2.2: Dakplan

Beschrijving	Type	Actie
3. Dakshingle cement poort	Asbestmateriaal	Verwijderen
3.1 Code: 12	Puntmonster	-

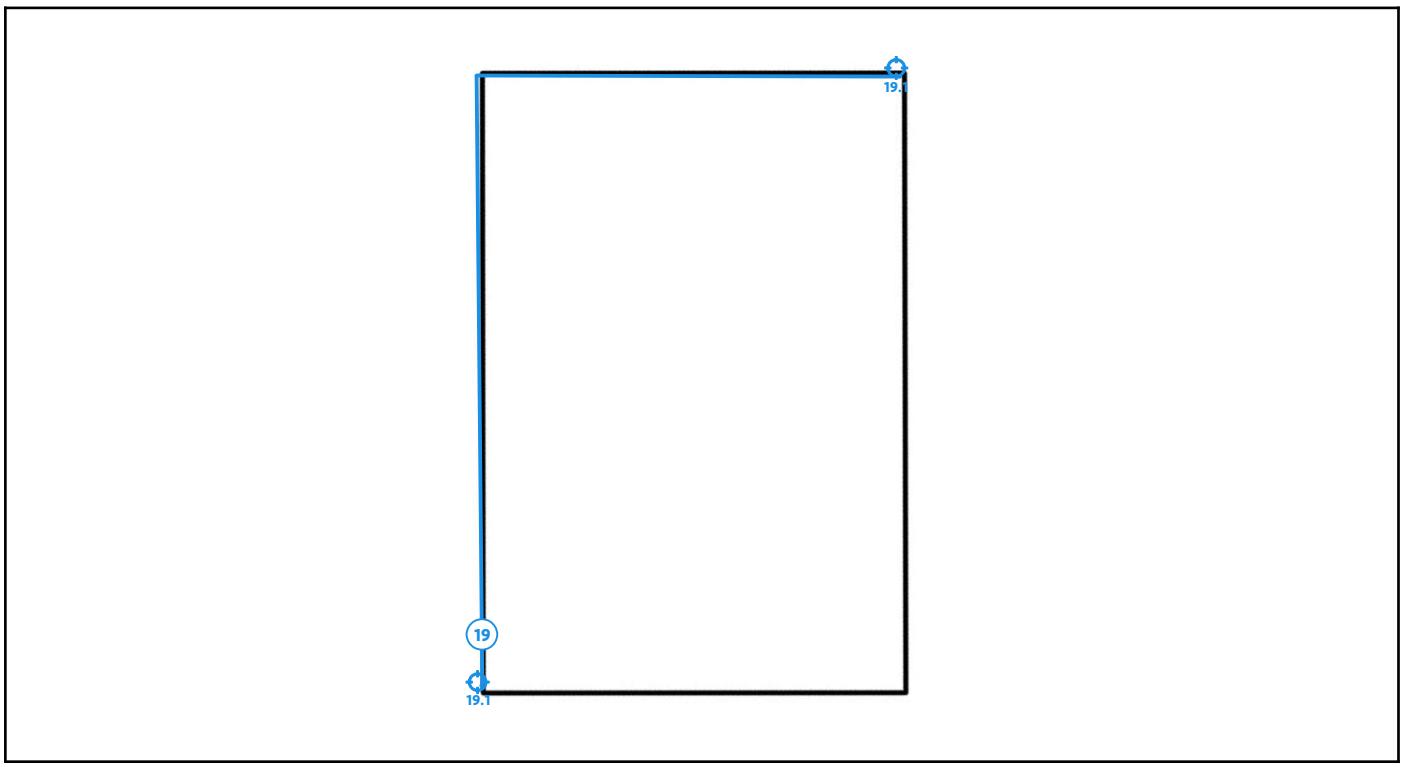
Plan 3.1: Garage

Beschrijving	Type	Actie
19. Crepi buitengevel garage	Geen asbest	-
19.1 Code: 14	Mengmonster	-

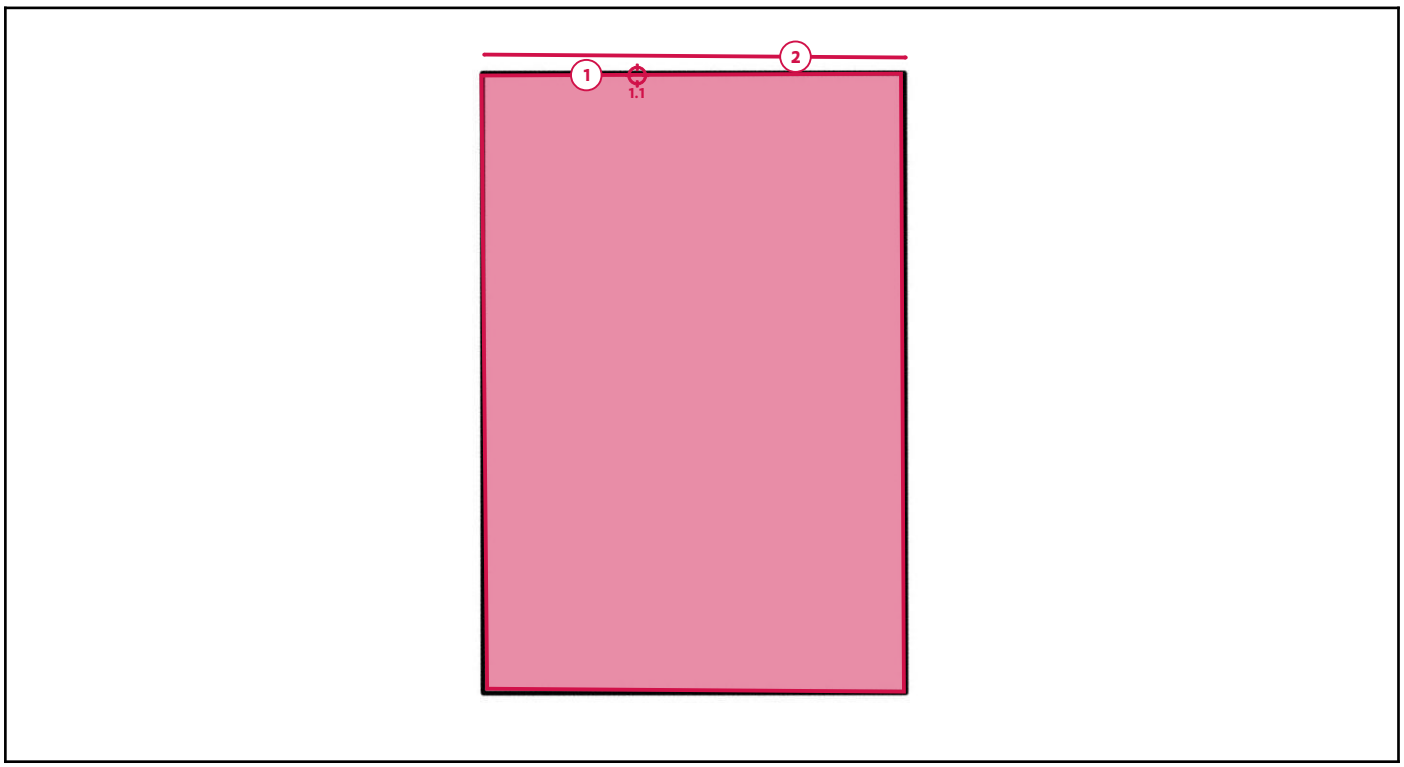
Plan 3.3: Garage dakplan

Beschrijving	Type	Actie
1. Golfplaten dak garage	Asbestmateriaal	Dringend verwijderen
1.1 Code: 11	Puntmonster	-
2. Mos/sediment in de dakgoot	Asbestmateriaal	Dringend verwijderen

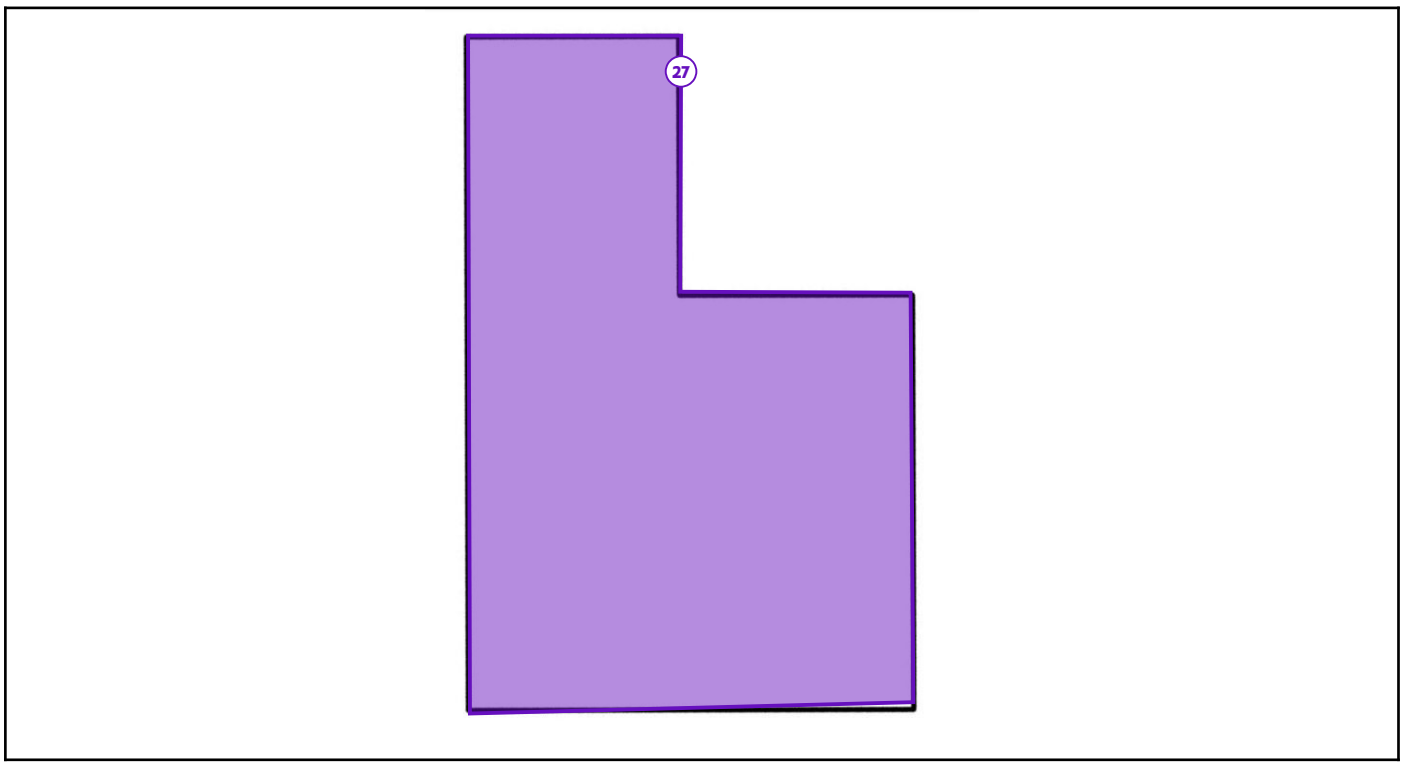
Plan 4.1: Tuinhuis onderdakplan

Beschrijving	Type	Actie
27. Onderdak poort en tuinhuis (niet waarneembaar)	Overige ruimte of materiaal	-

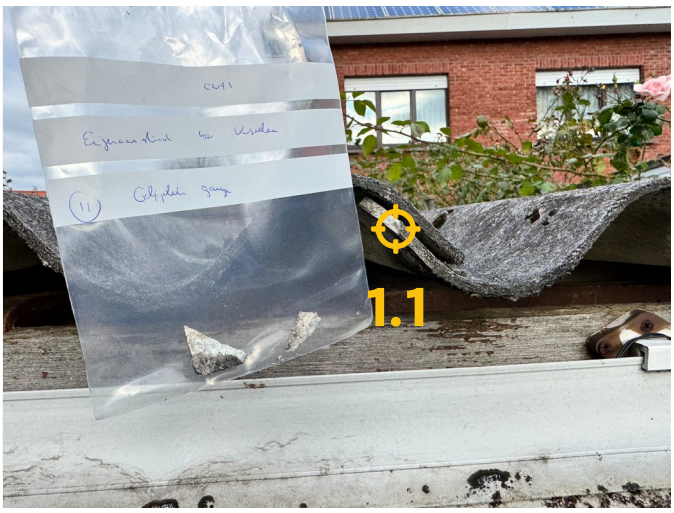
Fiche 1: Golfplaten dak garage

Eindbeoordeling materiaalrisico	Hoog materiaalrisico en/of hoge kans op vezelvrijgave

Gebondenheid	Categorie 1: hechtgebonden in oorsprong
Asbestsoort (vezeltype)	Crocidoliet aanwezig
Asbestconcentratie	Laag (< 50%)
Afschermingsgraad van het gehele materiaal	Geheel of deels vrij aan de binnenlucht, maar geen contact met binnenluchtstromen
Toestand van het materiaal	Matig beschadigd, matig verweerd

#	Type	Referentie	Resultaat
1.1	Puntmonster	11	Chrysotiel, Crocidoliet

Dringend verwijderen

- Verwijder dit asbestmateriaal zo snel mogelijk. Volg de toestand goed op.
- Hemelwater dat afspoelt van asbestcement daken of gevels kan asbestdeeltjes bevatten. Gebruik het enkel voor gesloten circuits (bv. spoelen toiletten). Reinig na het vervangen van het dak of de gevel de dakgoten en regenwaterput of -ton om asbesthoudend sediment of slib te verwijderen

- Eenvoudige handelingen: mag via doe-het-zelf of door werknemer(s) met opleidingsattest eenvoudige handelingen
  Als dit materiaal verwijderd kan worden zonder het te breken, te beschadigen... , dan mag met dit met eenvoudige handelingen.

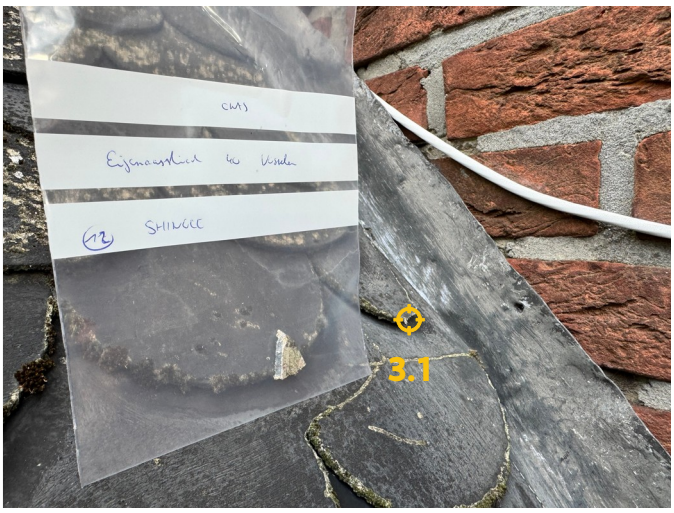
Fiche 3: Dakshingle cement poort

Eindbeoordeling materiaalrisico	Verhoogd materiaalrisico en/of verhoogde kans op vezelvrijgave

#	Type	Referentie	Resultaat
3.1	Puntmonster	12	Chrysotiel

Verwijderen

- Verwijder dit asbestmateriaal zo snel mogelijk. Volg de toestand goed op.
- Hemelwater dat afspoelt van asbestcement daken of gevels kan asbestdeeltjes bevatten. Gebruik het enkel voor gesloten circuits (bv. spoelen toiletten). Reinig na het vervangen van het dak of de gevel de dakgoten en regenwaterput of -ton om asbesthoudend sediment of slib te verwijderen

- Eenvoudige handelingen: mag via doe-het-zelf of door werknemer(s) met opleidingsattest eenvoudige handelingen
  Als dit materiaal verwijderd kan worden zonder het te breken, te beschadigen... , dan mag met dit met eenvoudige handelingen.

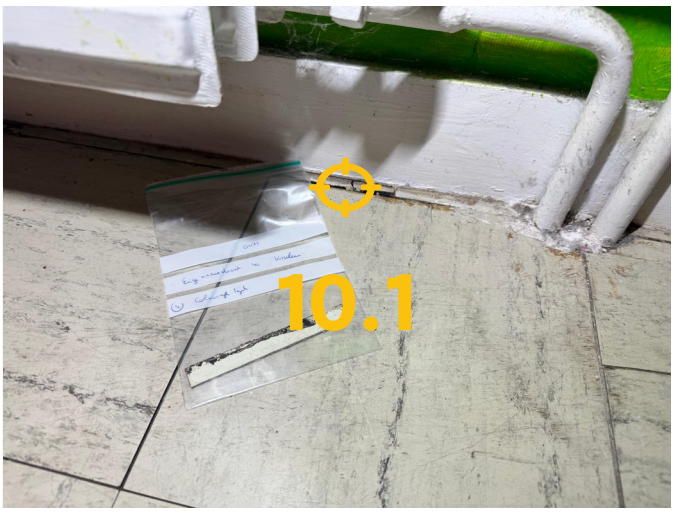
Fiche 10: Tegel colovinyl (+zie fiche zwarte lijm)

Dit betreft een hechtgebonden asbestmateriaal dat bij de verwijdering hoogstwaarschijnlijk gebroken of gescheurd zal worden. Het verwijderen van deze toepassing kan een grote vezelvrijgave tot gevolg hebben. Deze toepassing kan enkel verwijderd worden in een hermetische zone door een erkend asbestverwijderaar.

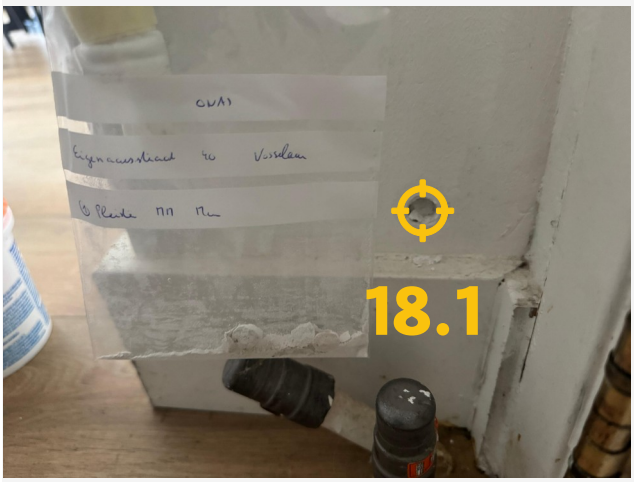
Fiche 18: Pleister wanden

Geen asbest

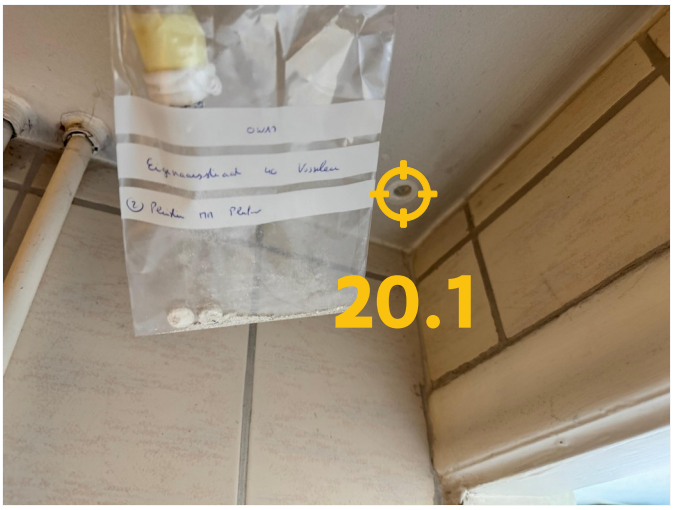
Fiche 20: Pleister plafonds

Geen asbest
