Verslag huishoudelijke elektrische installatie op laagspanning en zeer lage spanning

Referentie: **012-20261105-05**	Datum controle: **05/11/2026**
Keurder: **012**

Eigenaar:		EAN-code:	**541448820057140672**
Adres installatie:	**Dageraadstraat 27, 2300 - Turnhout**	Nummer teller(s):	**1SAG1105495877**
		Distributienetbeheerder installatie:	**Fluvius**

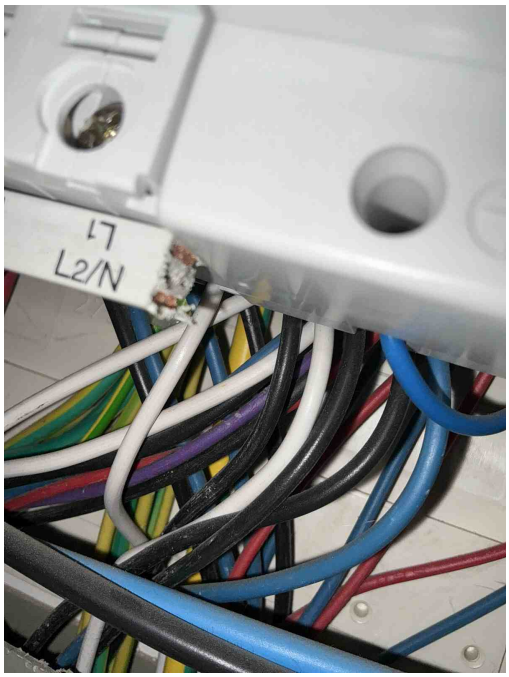
T21b - Het elektrisch materieel is niet geplaatst volgens de voorschriften van de fabrikant/ regels van goed vakmanschap. (Boek 1: 1.4.1.3) Oa kamgeleider niet afdoende afgedekt aan uiteiden. Zie kans op rechtstreekse aanraking plaatsingsfiche fabrikant.
Opmerking: Oa bord 1

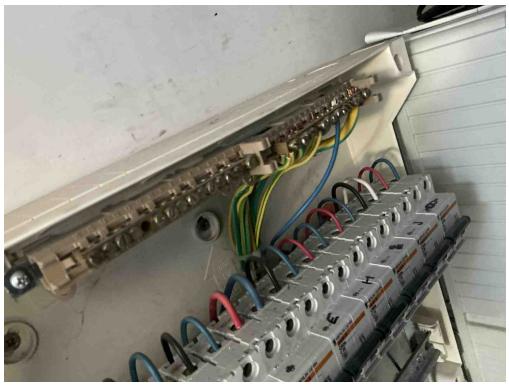
C18 - Het gebruik van een geïsoleerde geleider met de geel/groene kleurencombinatie als actieve geleider is niet toegestaan (Boek 1: 5.1.6.2).
Opmerking: Oa bord 1

Er is een blauwe geleider VOB als beschermingsgeleider gebruikt voor contactdoos in het verdeelbord
Opmerking: Oa bord 1

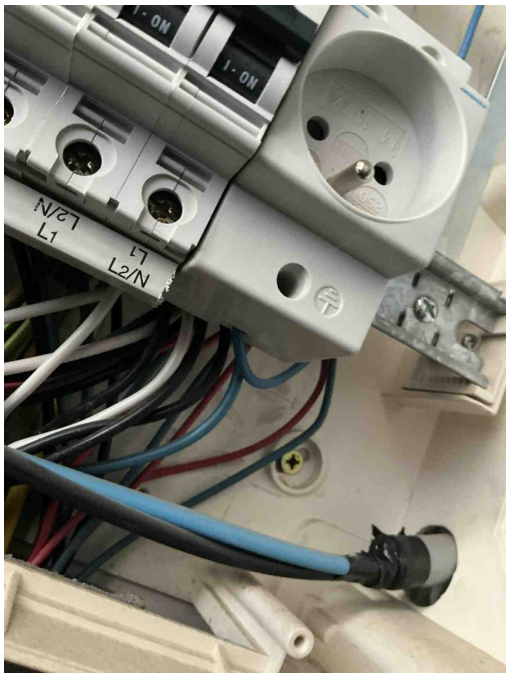
C19 - In de desbetreffende kring wordt de nulgeleider verdeeld en een geleider is met de blauwe kleur gekenmerkt maar deze laatste is niet als nulgeleider gebruikt (Boek 1: 5.1.6.2).
Opmerking: Oa bord 1 gebruikt als beschermingsgeleider

Er is een blauwe geleider VOB als beschermingsgeleider gebruikt voor contactdoos in het verdeelbord
Opmerking: Oa bord 1

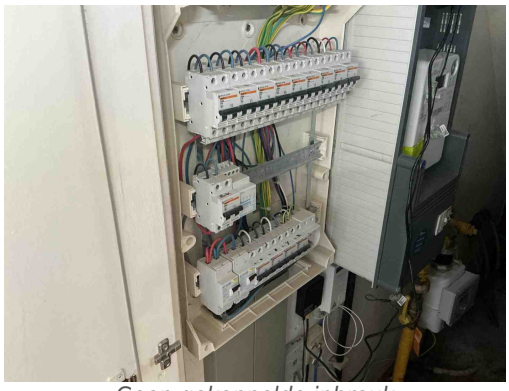
C19 - In de desbetreffende kring wordt de nulgeleider verdeeld en een geleider is met de blauwe kleur gekenmerkt maar deze laatste is niet als nulgeleider gebruikt (Boek 1: 5.1.6.2).
Opmerking: Oa bord 1 gebruikt als beschermingsgeleider

Er is een blauwe geleider VOB als beschermingsgeleider gebruikt voor contactdoos in het verdeelbord
Opmerking: Oa bord 1
