Asbestinventarisattest

Breughelpark 18/20, 1731 Asse

Attestnummer : **20261105-000328.000**
Uitgegeven op : **05.11.2026**
Geldig tot : **05.11.2036**

Niet-asbestveilig

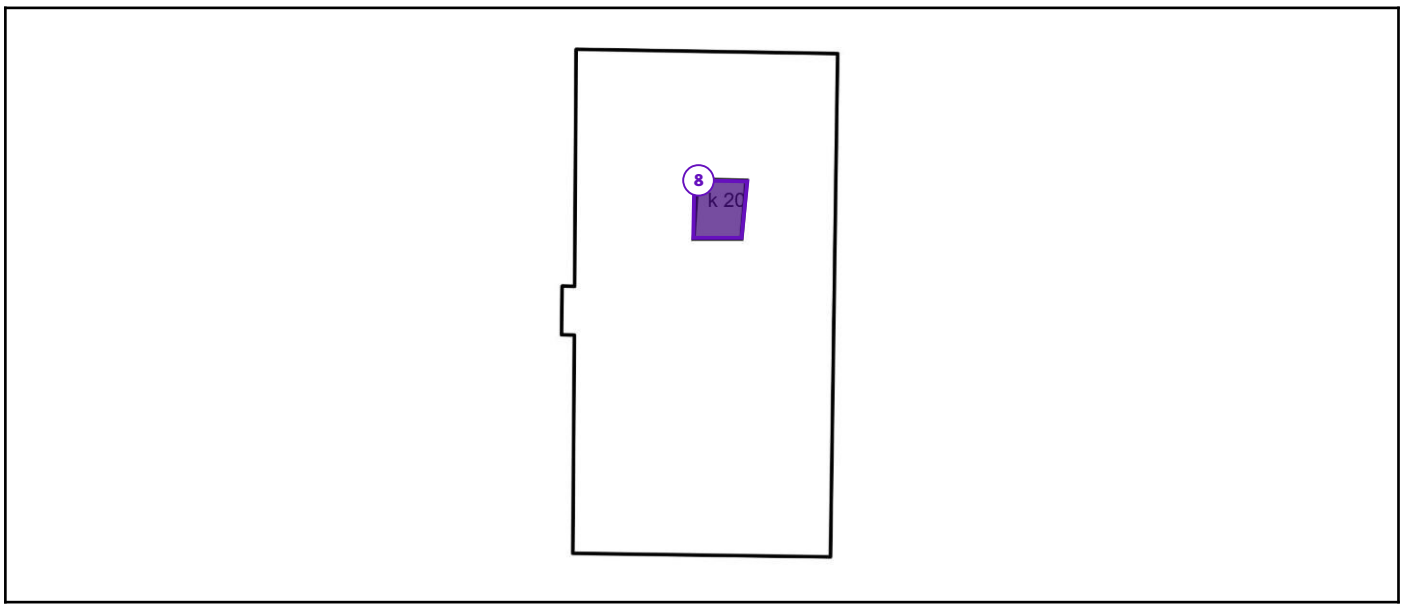
Plan 1.1: Kelder

Beschrijving	Type	Actie
8. Kelder	Beperking	-

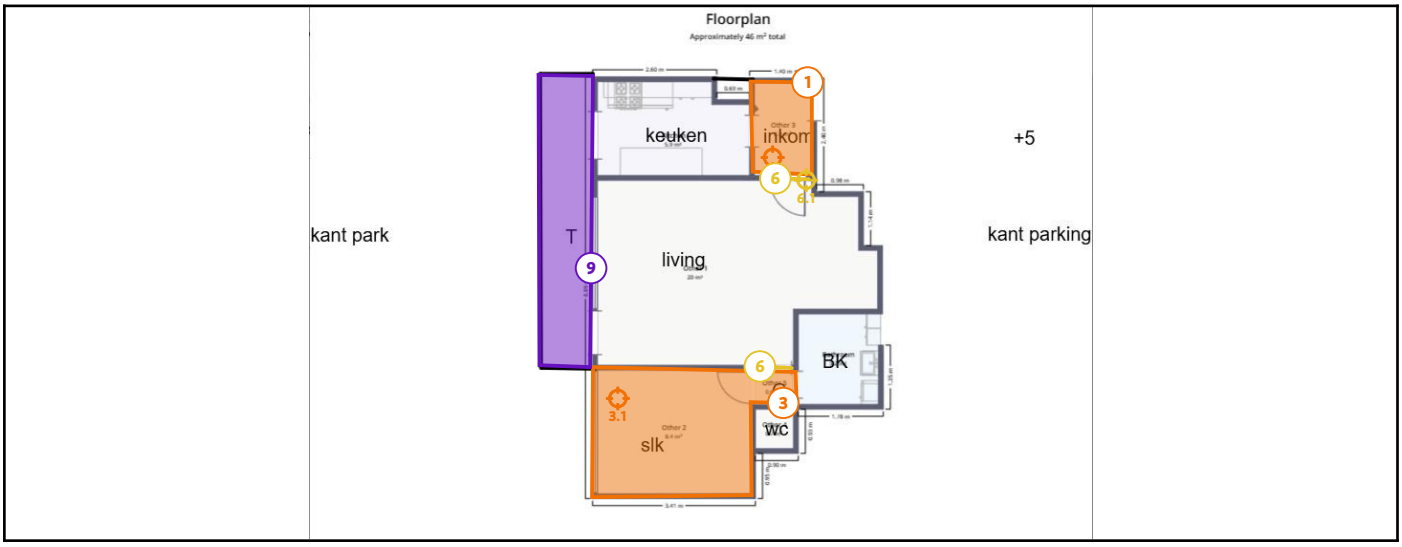
Plan 1.2: Plan

Beschrijving	Type	Actie
1. Vinyltegel inkomhal	Asbestmateriaal	Verwijderen
1.1 Code: 08	Puntmonster	-
3. Vinyltegels slaapkamers en gang	Asbestmateriaal	Verwijderen
3.1 Code: 07	Puntmonster	-
6. Dorpels type massal	Asbestmateriaal	Zorgvuldig beheren
6.1 Code: 03	Puntmonster	-
9. Terras	Advies	-

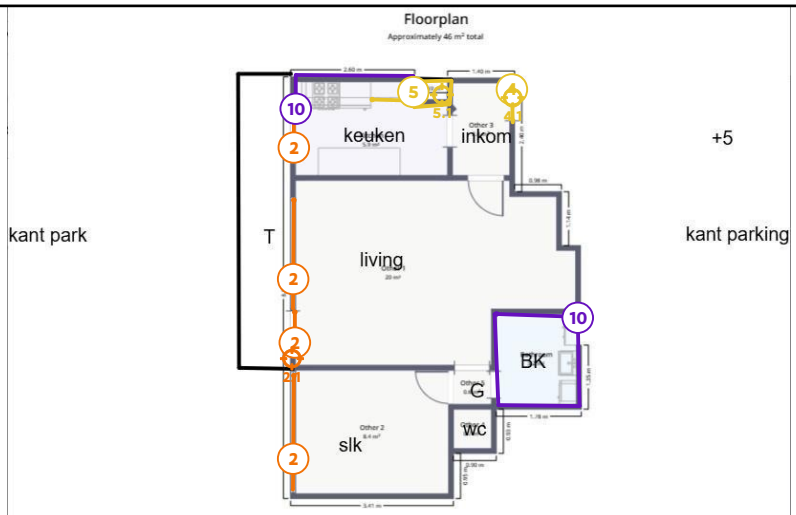
Plan 1.3: Plan

Beschrijving	Type	Actie
2. Afdichtingsmateriaal tussen kader en gevel	Asbestmateriaal	Verwijderen
2.1 Code: 09	Puntmonster	-
4. Deurdorpel type massal	Asbestmateriaal	Zorgvuldig beheren
4.1 Code: 04	Puntmonster	-
5. Glasal keukenmeubel	Asbestmateriaal	Zorgvuldig beheren
5.1 Code: 05	Puntmonster	-
10. Faiencetegels (lijm)	Advies	-

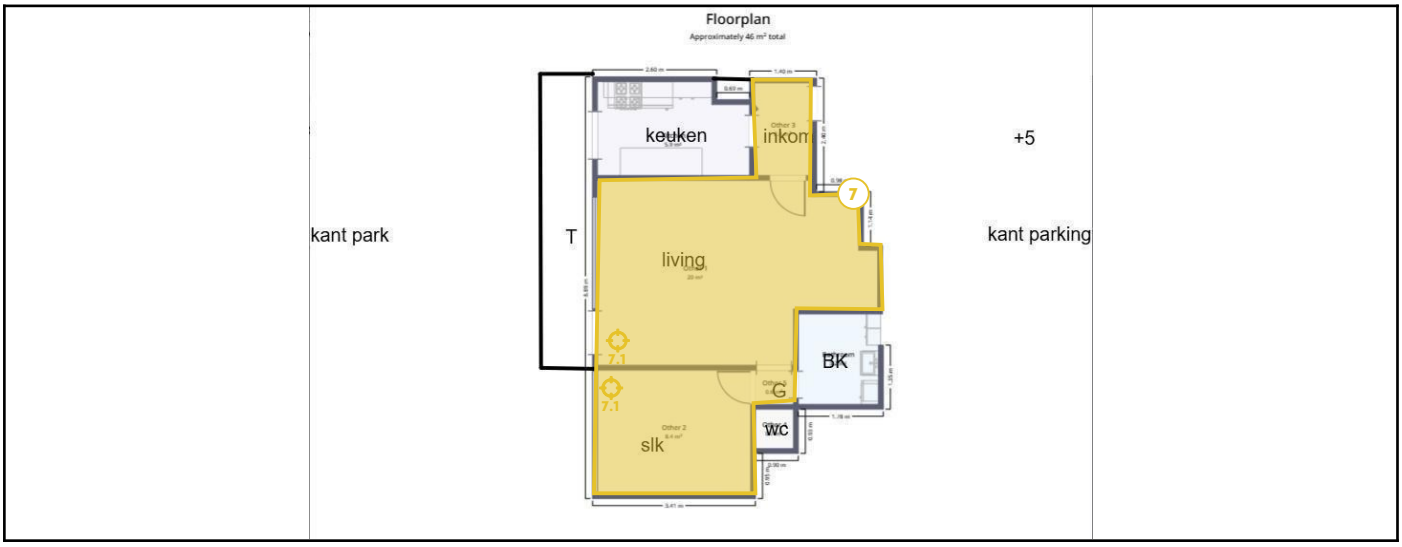
Plan 1.6: Plan

Beschrijving	Type	Actie
7. Lijm	Asbestmateriaal	Zorgvuldig beheren
7.1 Code: 06	Mengmonster	-

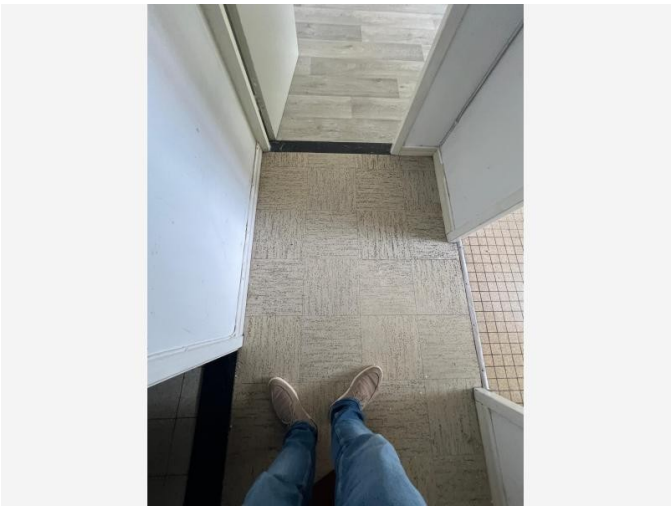
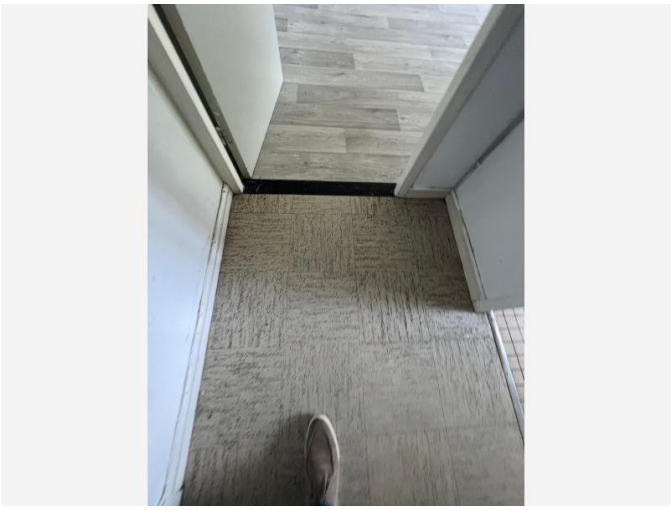
Fiche 1: Vinyltegel inkomhal

asbesthoudende lijm onder tegels

Eindbeoordeling materiaalrisico	Verhoogd materiaalrisico en/of verhoogde kans op vezelvrijgave

Gebondenheid	Categorie 1: hechtgebonden in oorsprong
Asbestsoort (vezeltype)	Alleen chrysotiel aanwezig
Asbestconcentratie	Laag (< 50%)
Afschermingsgraad van het gehele materiaal	Geheel of deels vrij aan de binnenlucht, maar geen contact met binnenluchtstromen
Toestand van het materiaal	Matig beschadigd, matig verweerd

#	Type	Referentie	Resultaat
1.1	Puntmonster	08	Chrysotiel

Verwijderen

- Zorg voor een veilig beheer. Vermijd het beschadigen van het asbestmateriaal. Controleer de toestand jaarlijks op wijzigingen.

- Hermetische zone (erkend asbestverwijderaar)
  Deze toepassing kan enkel door een erkende asbestverwijderaar via de methodiek van hermetische zone verwijderd worden omdat verwijdering via de methodiek van eenvoudige handelingen en/of couveusezakmethode niet mogelijk is; en er automatisch een verhoogd risico op vrijgave van asbestvezels (max. concentratie 0,01 vezels/cm - CODEX Art. VI.3-54) ontstaat. (Bron: CODEX - Art. VI.3-61.- par 1.)

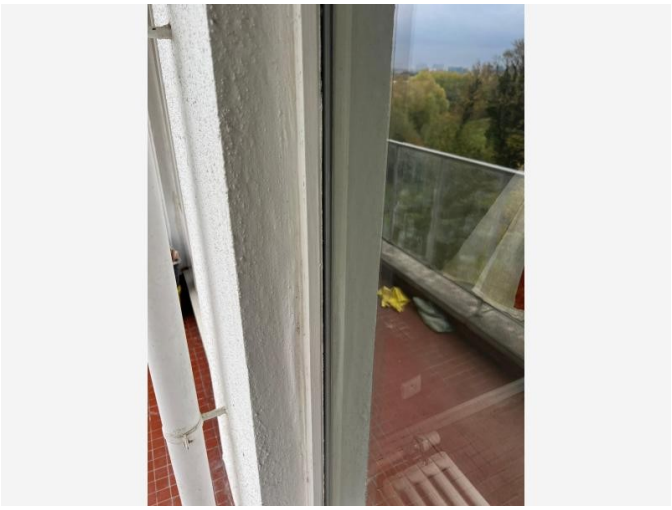
Fiche 2: Afdichtingsmateriaal tussen kader en gevel

Eindbeoordeling materiaalrisico	Verhoogd materiaalrisico en/of verhoogde kans op vezelvrijgave

Gebondenheid	Categorie 1: hechtgebonden in oorsprong
Asbestsoort (vezeltype)	Alleen chrysotiel aanwezig
Asbestconcentratie	Laag (< 50%)
Afschermingsgraad van het gehele materiaal	Geheel of deels vrij aan de buitenlucht, maar geen contact met binnenlucht
Toestand van het materiaal	Matig beschadigd, matig verweerd

#	Type	Referentie	Resultaat
2.1	Puntmonster	09	Chrysotiel

Verwijderen

- Zorg voor een veilig beheer. Vermijd het beschadigen van het asbestmateriaal. Controleer de toestand jaarlijks op wijzigingen.

- Eenvoudige handelingen: mag via doe-het-zelf of door werknemer(s) met opleidingsattest eenvoudige handelingen
  Deze toepassing kan door een aannemer die over een opleidingsattest eenvoudige handelingen beschikt of door een particulier (doe-het-zelf), verwijderd worden indien er geen verhoogd risico op vrijgave van asbestvezels (max. concentratie 0,01 vezels/cm3 - CODEX Art. VI.3-54) ontstaat en de toepassing voorafgaand wordt gefixeerd/bevochtigd; de individuele elementen zonder machinale werktuigen (boormachine, slijpschijf, hogedrukreiniger,...) en zonder breken of gooien een voor een losgemaakt worden; en ten slotte dubbel en luchtdicht verpakt weggevoerd worden naar een erkend afvalpunt (recyclagepark).

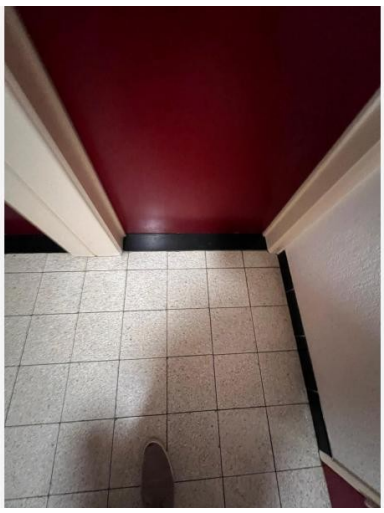
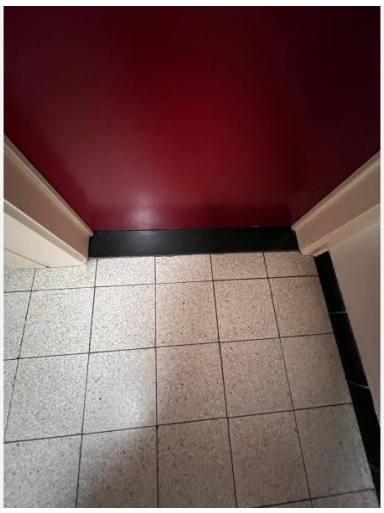
Fiche 4: Deurdorpel type massal

Eindbeoordeling materiaalrisico	Laag materiaalrisico en/of verlaagde kans op vezelvrijgave

Gebondenheid	Categorie 1: hechtgebonden in oorsprong
Asbestsoort (vezeltype)	Alleen chrysotiel aanwezig
Asbestconcentratie	Laag (< 50%)
Afschermingsgraad van het gehele materiaal	Geheel of deels vrij aan de binnenlucht, maar geen contact met binnenluchtstromen
Toestand van het materiaal	Licht beschadigd, licht verweerd. Intacte calciumsilicaatplaat of materiaal met categorie 3-gebondenheid

#	Type	Referentie	Resultaat
4.1	Puntmonster	04	Chrysotiel

Zorgvuldig beheren

- Zorg voor een veilig beheer. Vermijd het beschadigen van het asbestmateriaal. Controleer de toestand jaarlijks op wijzigingen.

- Eenvoudige handelingen: mag via doe-het-zelf of door werknemer(s) met opleidingsattest eenvoudige handelingen
  Deze toepassing kan door een aannemer die over een opleidingsattest eenvoudige handelingen beschikt of door een particulier (doe-het-zelf), verwijderd worden indien er geen verhoogd risico op vrijgave van asbestvezels (max. concentratie 0,01 vezels/cm3 - CODEX Art. VI.3-54) ontstaat en de toepassing voorafgaand wordt gefixeerd/bevochtigd; de individuele elementen zonder machinale werktuigen (boormachine, slijpschijf, hogedrukreiniger,...) en zonder breken of gooien een voor een losgemaakt worden; en ten slotte dubbel en luchtdicht verpakt weggevoerd worden naar een erkend afvalpunt (recyclagepark).

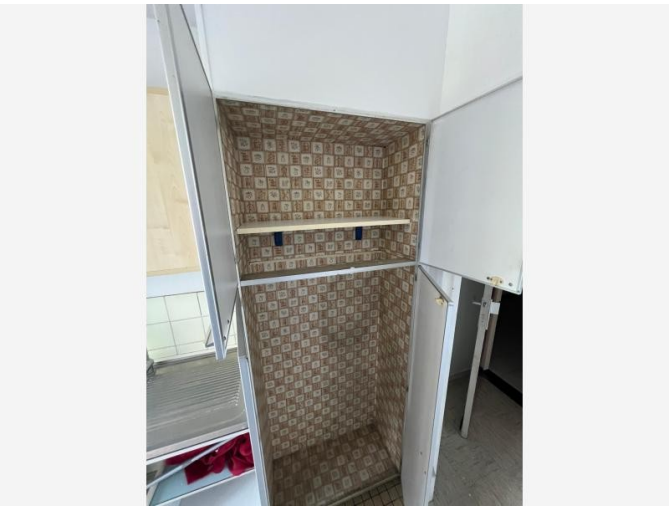
Fiche 5: Glasal keukenmeubel

Eindbeoordeling materiaalrisico	Laag materiaalrisico en/of verlaagde kans op vezelvrijgave

Gebondenheid	Categorie 1: hechtgebonden in oorsprong
Asbestsoort (vezeltype)	Alleen chrysotiel aanwezig
Asbestconcentratie	Laag (< 50%)
Afschermingsgraad van het gehele materiaal	Geheel of deels vrij aan de binnenlucht, maar geen contact met binnenluchtstromen
Toestand van het materiaal	Licht beschadigd, licht verweerd. Intacte calciumsilicaatplaat of materiaal met categorie 3-gebondenheid

#	Type	Referentie	Resultaat
5.1	Puntmonster	05	Chrysotiel

Zorgvuldig beheren

- Zorg voor een veilig beheer. Vermijd het beschadigen van het asbestmateriaal. Controleer de toestand jaarlijks op wijzigingen.
- Voer bijkomende staalname(s) uit.

- Eenvoudige handelingen: mag via doe-het-zelf of door werknemer(s) met opleidingsattest eenvoudige handelingen
  Deze toepassing kan door een aannemer die over een opleidingsattest eenvoudige handelingen beschikt of door een particulier (doe-het-zelf), verwijderd worden indien er geen verhoogd risico op vrijgave van asbestvezels (max. concentratie 0,01 vezels/cm3 - CODEX Art. VI.3-54) ontstaat en de toepassing voorafgaand wordt gefixeerd/bevochtigd; de individuele elementen zonder machinale werktuigen (boormachine, slijpschijf, hogedrukreiniger,...) en zonder breken of gooien een voor een losgemaakt worden; en ten slotte dubbel en luchtdicht verpakt weggevoerd worden naar een erkend afvalpunt (recyclagepark).

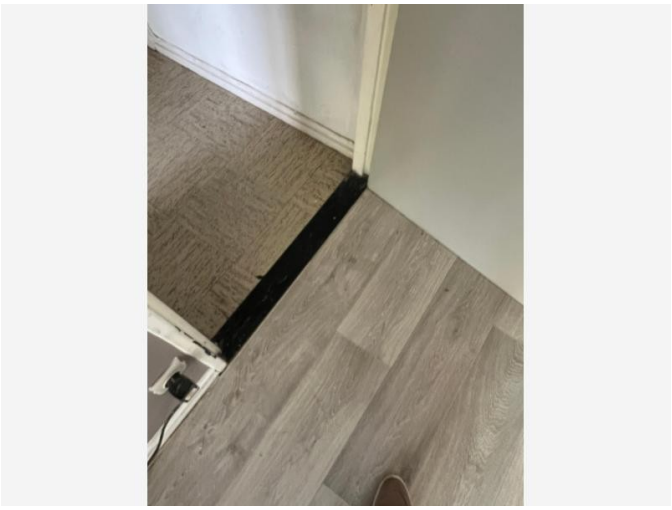
Fiche 6: Dorpels type massal

Eindbeoordeling materiaalrisico	Laag materiaalrisico en/of verlaagde kans op vezelvrijgave

Gebondenheid	Categorie 1: hechtgebonden in oorsprong
Asbestsoort (vezeltype)	Alleen chrysotiel aanwezig
Asbestconcentratie	Laag (< 50%)
Afschermingsgraad van het gehele materiaal	Geheel of deels vrij aan de binnenlucht, maar geen contact met binnenluchtstromen
Toestand van het materiaal	Licht beschadigd, licht verweerd. Intacte calciumsilicaatplaat of materiaal met categorie 3-gebondenheid

#	Type	Referentie	Resultaat
6.1	Puntmonster	03	Chrysotiel

Zorgvuldig beheren

- Zorg voor een veilig beheer. Vermijd het beschadigen van het asbestmateriaal. Controleer de toestand jaarlijks op wijzigingen.

- Eenvoudige handelingen: mag via doe-het-zelf of door werknemer(s) met opleidingsattest eenvoudige handelingen
  Deze toepassing kan door een aannemer die over een opleidingsattest eenvoudige handelingen beschikt of door een particulier (doe-het-zelf), verwijderd worden indien er geen verhoogd risico op vrijgave van asbestvezels (max. concentratie 0,01 vezels/cm3 - CODEX Art. VI.3-54) ontstaat en de toepassing voorafgaand wordt gefixeerd/bevochtigd; de individuele elementen zonder machinale werktuigen (boormachine, slijpschijf, hogedrukreiniger,...) en zonder breken of gooien een voor een losgemaakt worden; en ten slotte dubbel en luchtdicht verpakt weggevoerd worden naar een erkend afvalpunt (recyclagepark).

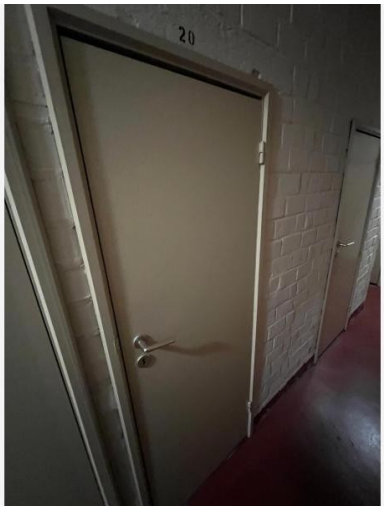
Fiche 8: Kelder

Beperking

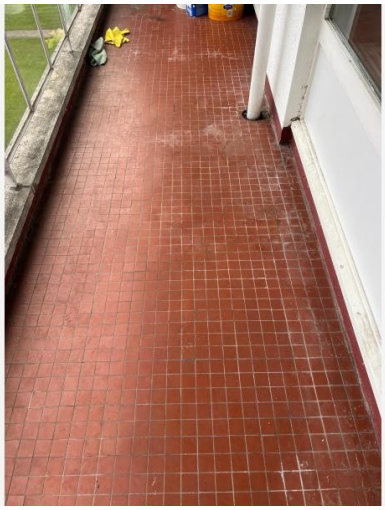
Fiche 9: Terras

Advies

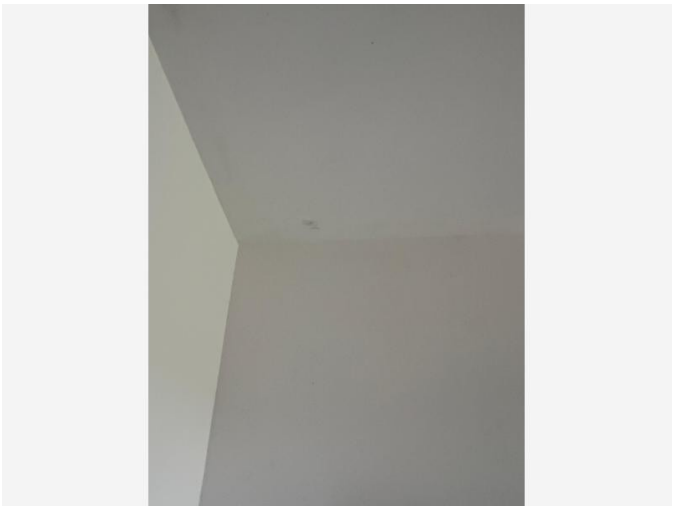
Fiche 11: Pleisterwerk plafonds

Geen asbest

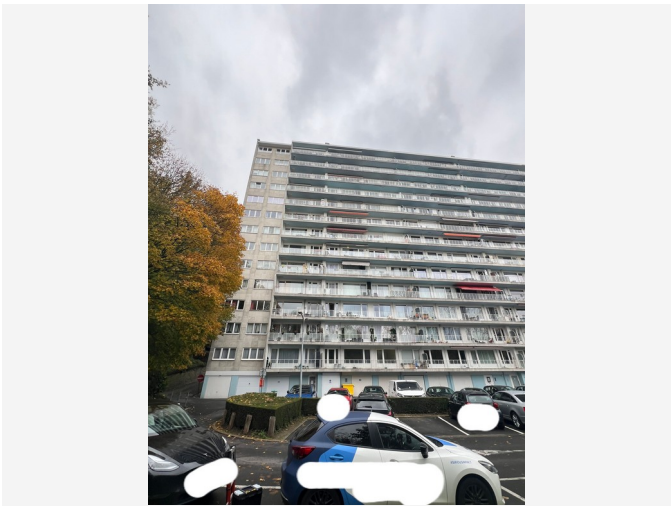
Beschrijving	Notitie	Terug te vinden op plannen
Fiche 13: Schouw/rookgaskanaal (niet waarneembaar)	Er is geen waarneembaar rookgaskanaal aanwezig op de inspectielocatie. Deze behoort tot de gemene delen	-
Fiche 14: Dakbedekking (niet waarneembaar)	Er is geen te onderzoeken dakbedekking op de inspectielocatie. Deze behoort tot de gemeenschappelijke delen	-
Fiche 15: Onderdak (niet waarneembaar)	Het onderdak is niet waarneembaar. Deze behoort tot de gemeenschappelijke delen	-
