Asbestinventarisattest

Elzenlaan 22, 1820 Steenokkerzeel

Attestnummer : **20260110-000083.000**
Uitgegeven op : **10.01.2026**
Geldig tot : **10.01.2031**

Niet-asbestveilig

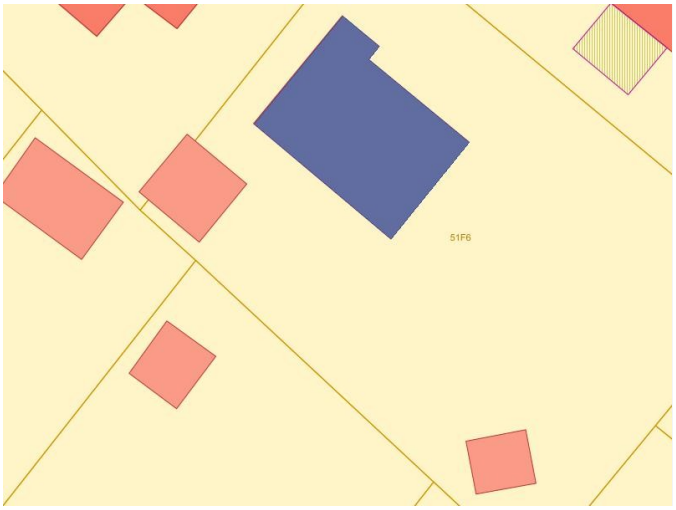
Zone 1: Hoofdgebouw

Tijdens de inspectie vastgesteld:

3 **Asbestmaterialen**

1 **Beperking**

1 **Geen asbest**

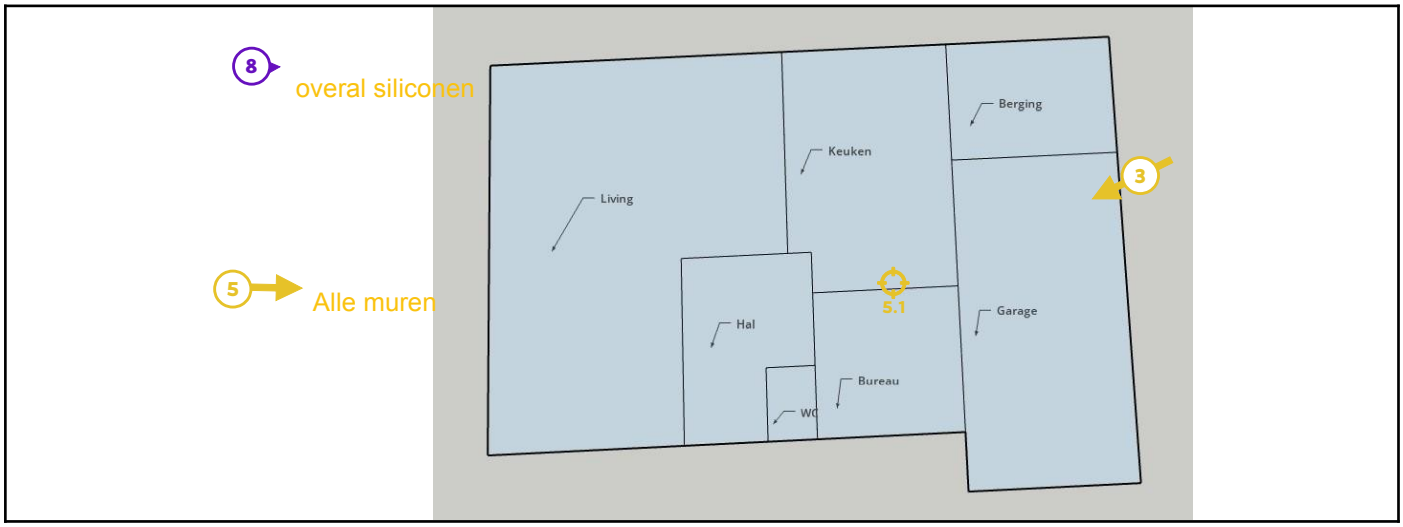
Plan 1.1: Indeling - Gelijkvloers

Beschrijving	Type	Actie
3. Bakeliet tellerkast	Asbestmateriaal	Zorgvuldig beheren
5. Platen muren	Asbestmateriaal	Zorgvuldig beheren
5.1 Code: IEY_01	Puntmonster	-
8. Afdichtingsmateriaal aan schrijnwerk	Overige ruimte of materiaal	-

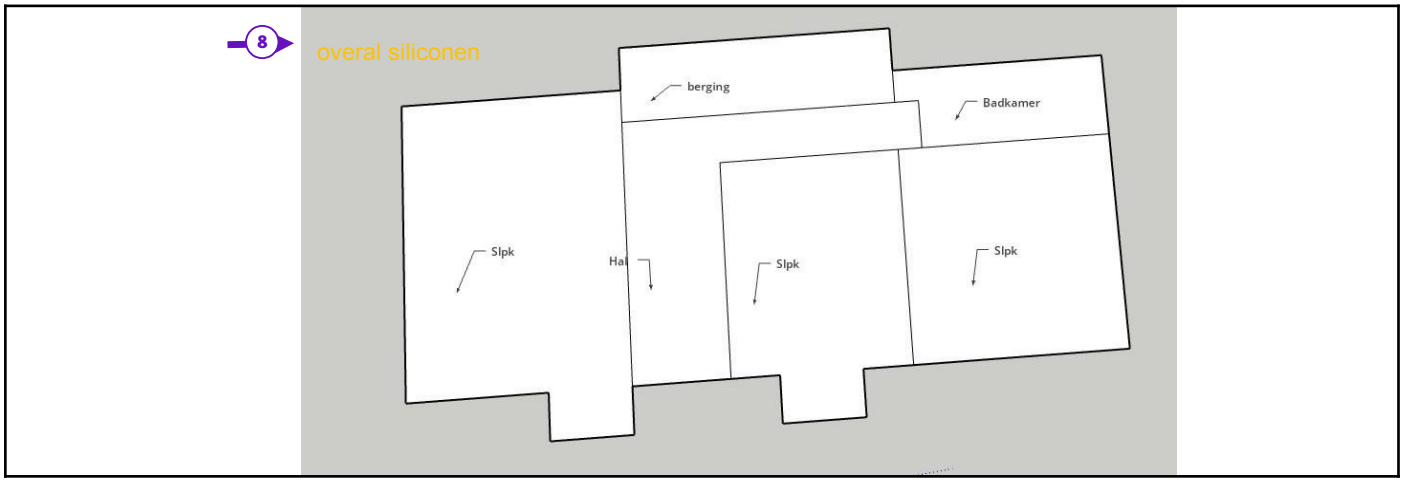
Plan 1.2: Indeling - 1e

Beschrijving	Type	Actie
8. Afdichtingsmateriaal aan schrijnwerk	Overige ruimte of materiaal	-

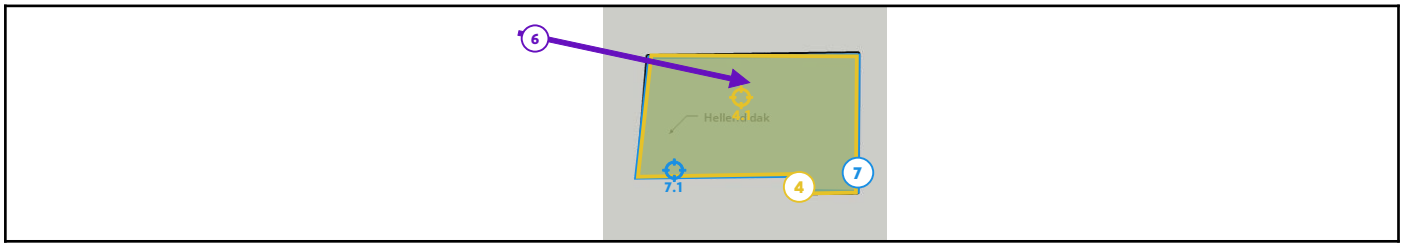
Plan 1.3: Hellend dak

Beschrijving	Type	Actie
4. Onderdak	Asbestmateriaal	Zorgvuldig beheren
4.1 Code: IEY_04	Puntmonster	-
6. Schoorsteen Dak	Beperking	-
7. Dakpannen	Geen asbest	-
7.1 Code: IEY_03	Puntmonster	-

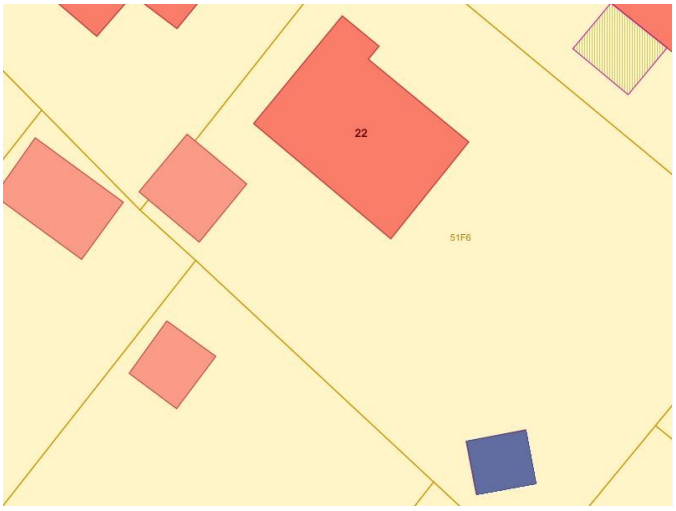
Zone 2: Tuinhuis

2 Asbestmaterialen

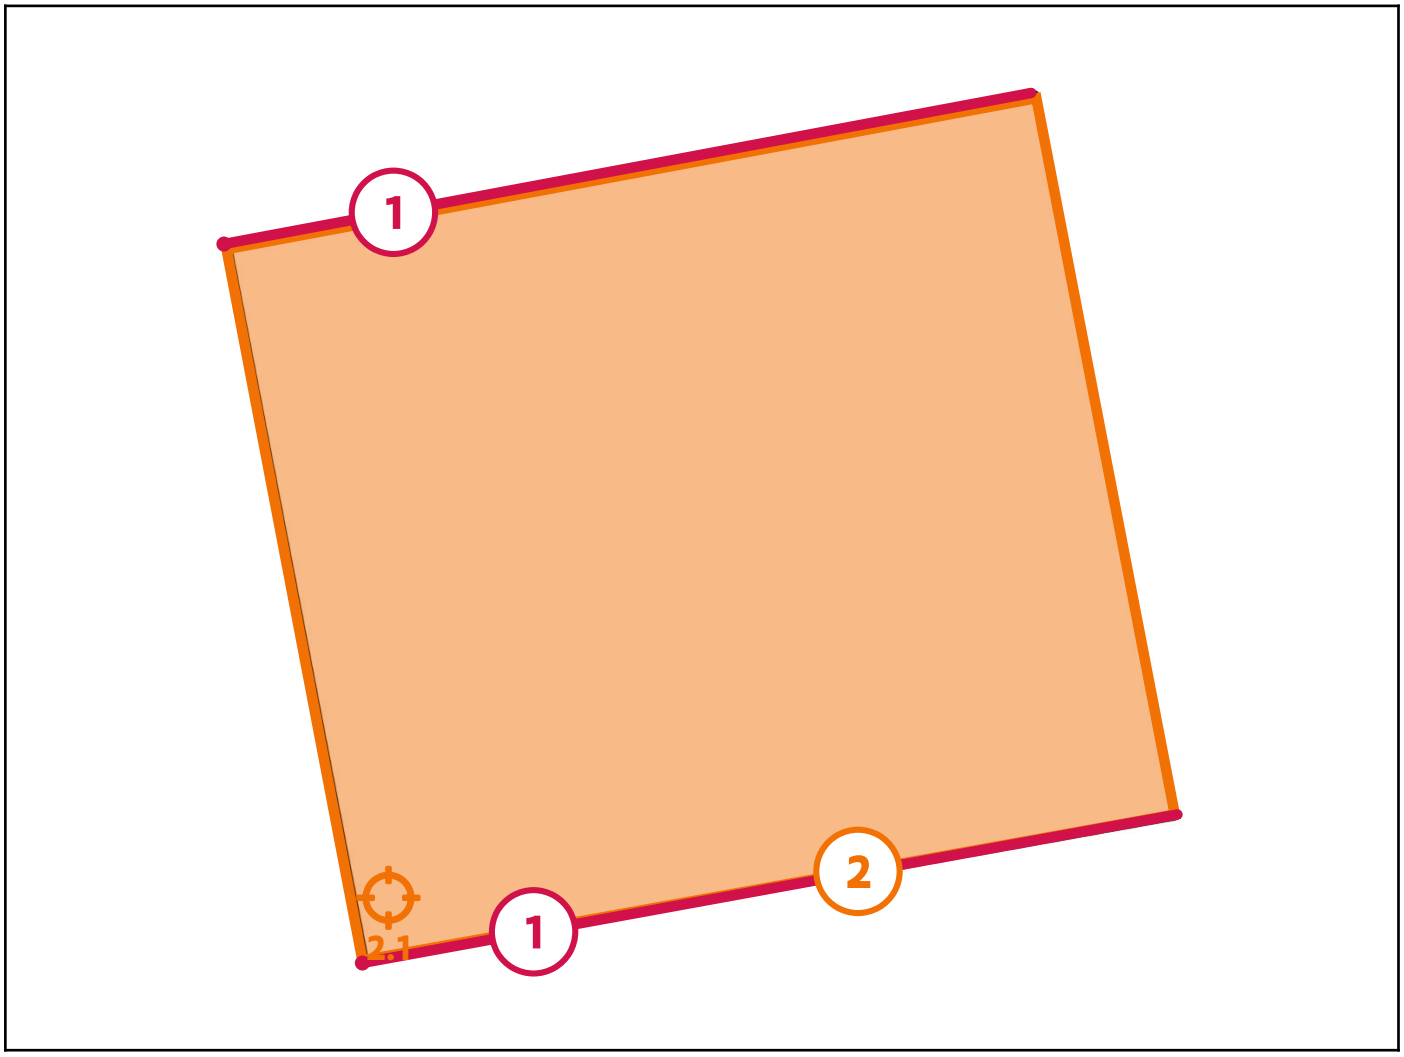
Plan 2.1: Tuinhuis plan

Beschrijving	Type	Actie
1. Slib in dakgoot	Asbestmateriaal	Dringend verwijderen
2. Golfplaat Tuinhuis	Asbestmateriaal	Verwijderen
2.1 Code: IEY_02	Puntmonster	-

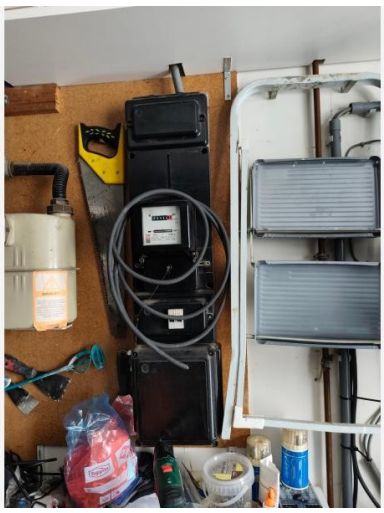
Fiche 3: Bakeliet tellerkast

Eindbeoordeling materiaalrisico	Laag materiaalrisico en/of verlaagde kans op vezelvrijgave

Gebondenheid	Categorie 1: hechtgebonden in oorsprong
Asbestsoort (vezeltype)	Crocidoliet aanwezig
Asbestconcentratie	Laag (< 50%)
Afschermingsgraad van het gehele materiaal	Geheel of deels (ook) vrij aan de binnenlucht
Toestand van het materiaal	Onbeschadigd, niet verweerd

Beschrijving	Bakeliet tellerkast
Omgeving	Binnen
Primaire drager	Communicatie en elektrische infrastructuur en uitrusting
Asbestmateriaal	Plaat, paneel, tablet - Type Bakeliet
Bindmiddel van asbestmateriaal	Kunststof of -hars
Gebondenheid op basis van bindmiddel	Hecht
Hoeveelheid (oppervlakte - dikte - aantal)	• 0,50 m^2 - 2,00 cm - 1 stuk
Totaal volume	0,01 m^3
Eenvoudig bereikbaar	Ja
Bevestigingswijze	• Geschroefd
Identificatiemethode	De asbestdeskundige beoordeelt het materiaal als asbestverdacht en dus asbesthoudend, en dit zonder monstername. Motivatie: De materialen behoren niet toe aan de eigenaar voor wie de asbestdeskundige de asbestinventaris uitvoert.
Destructieve handeling voor identificatie	Nee
Opmerking	Deze oppervlakte werd niet gemeten, maar geschat op basis van een benadering van de aanwezige tellerkast. Deze schatting mag niet worden gebruikt als maatstaf voor heffingen. Als deskundigen hebben wij vastgesteld dat het materiaal daadwerkelijk bakeliet betreft en geen harde pvc. Bakeliet wordt door ons beschouwd als een asbestverdachte toepassing, aangezien het in veel gevallen asbesthoudend is. We hebben geen staalname uitgevoerd om de functionaliteit van de tellerkast niet in gevaar te brengen. Daarnaast is staalname niet toegelaten, aangezien de tellerkast eigendom is van de nutsvoorzieningsmaatschappij.

- Zorg voor een veilig beheer. Vermijd het beschadigen van het asbestmateriaal. Controleer de toestand jaarlijks op wijzigingen.

Aangezien deze toepassing echter eigendom is van de nutsvoorzieningsmaatschappij, mag deze uitsluitend worden verwijderd door hen of door een door hen aangestelde onderaannemer die beschikt over de nodige attesten en opleidingen. Daarom wordt hier verwezen naar de methode van een erkende verwijderaar, maar in feite dient dit via de nutsvoorzieningsmaatschappij te verlopen.

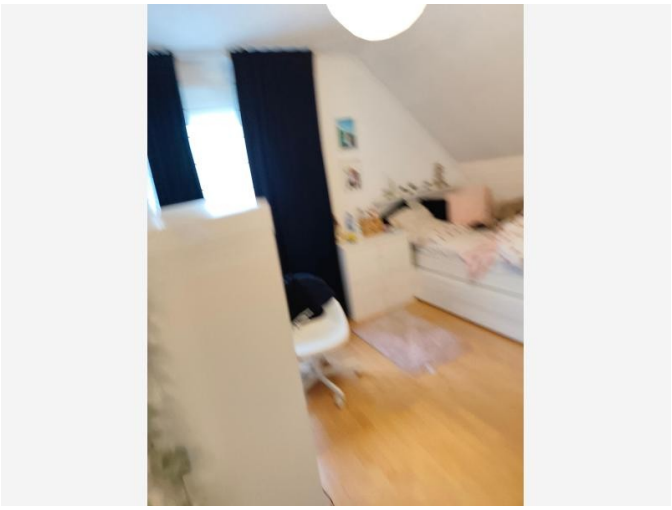
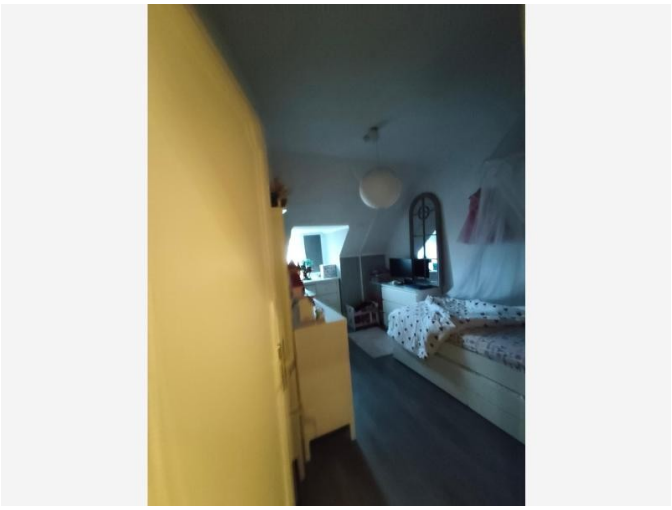
Fiche 5: Platen muren

Eindbeoordeling materiaalrisico	Laag materiaalrisico en/of verlaagde kans op vezelvrijgave

Gebondenheid	Categorie 1: hechtgebonden in oorsprong
Asbestsoort (vezeltype)	Alleen chrysotiel
Asbestconcentratie	Laag (< 50%)
Afschermingsgraad van het gehele materiaal	Geheel of deels (ook) vrij aan de binnenlucht
Toestand van het materiaal	Licht beschadigd, licht verweerd. Intact calciumsilicaatmateriaal of categorie III 'gebondenheid'

#	Type	Referentie	Resultaat
5.1	Puntmonster	IEY_01	Chrysotiel

Beschrijving	Platen muren
Omgeving	Binnen
Primaire drager	Binnenwand
Asbestmateriaal	Plaat, paneel, tablet - Type Menuiserite
Bindmiddel van asbestmateriaal	Cement
Gebondenheid op basis van bindmiddel	Hecht
Hoeveelheid (oppervlakte - dikte - aantal)	• 150,00 m^2 - 1,00 cm - 1 stuk
Totaal volume	1,50 m^3
Eenvoudig bereikbaar	Ja
Bevestigingswijze	• Geklemd
Identificatiemethode	Een monstername door de asbestdeskundige met laboanalyse door een asbestlabo.
Destructieve handeling voor identificatie	Nee
Opmerking	Labo-analyse bevestigde dat de wanden in de keuken asbesthoudend zijn. De wanden in de rest van het huis kunnen bestaan uit gipskartonplaten ofwel dezelfde asbesthoudende platen. In houtskeletwoningen werden vaak asbesthoudende platen gebruikt in de spouw. Dit houdt in dat achter de wanden die zijn opgebouwd uit gipskartonplaten, mogelijk ook asbest terug te vinden is. Een asbestattest is niet-destructief onderzoek. Om te bepalen welke wanden asbesthoudend zijn en of er asbestplaten in de spouw zijn, dient er verder aanvullend onderzoek plaats te vinden. Aangezien het bepalen van welke wanden asbesthoudend zijn en welke niet buiten de scope van dit onderzoek valt, worden conform het inspectieprotocol alle wanden aangeduid als asbestverdacht.

- Zorg voor een veilig beheer. Vermijd het beschadigen van het asbestmateriaal. Controleer de toestand jaarlijks op wijzigingen.
- Verwijder dit asbestmateriaal zo snel mogelijk. Volg de toestand goed op.

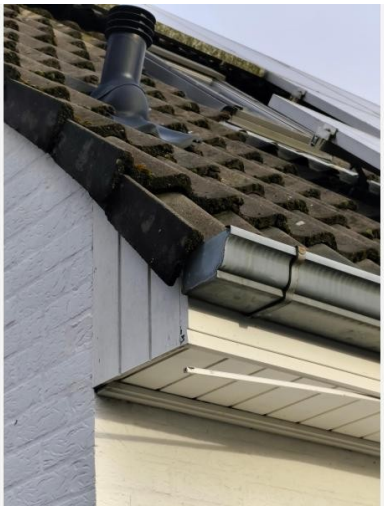
Fiche 7: Dakpannen

Geen asbest

#	Type	Referentie	Resultaat
7.1	Puntmonster	IEY_03	Geen asbest
