Asbestinventarisattest

Kleine Smetledestraat 54, 9230 Wetteren

Attestnummer : **20261110-000105.000**
Uitgegeven op : **10.11.2026**
Geldig tot : **10.11.2036**

Niet-asbestveilig

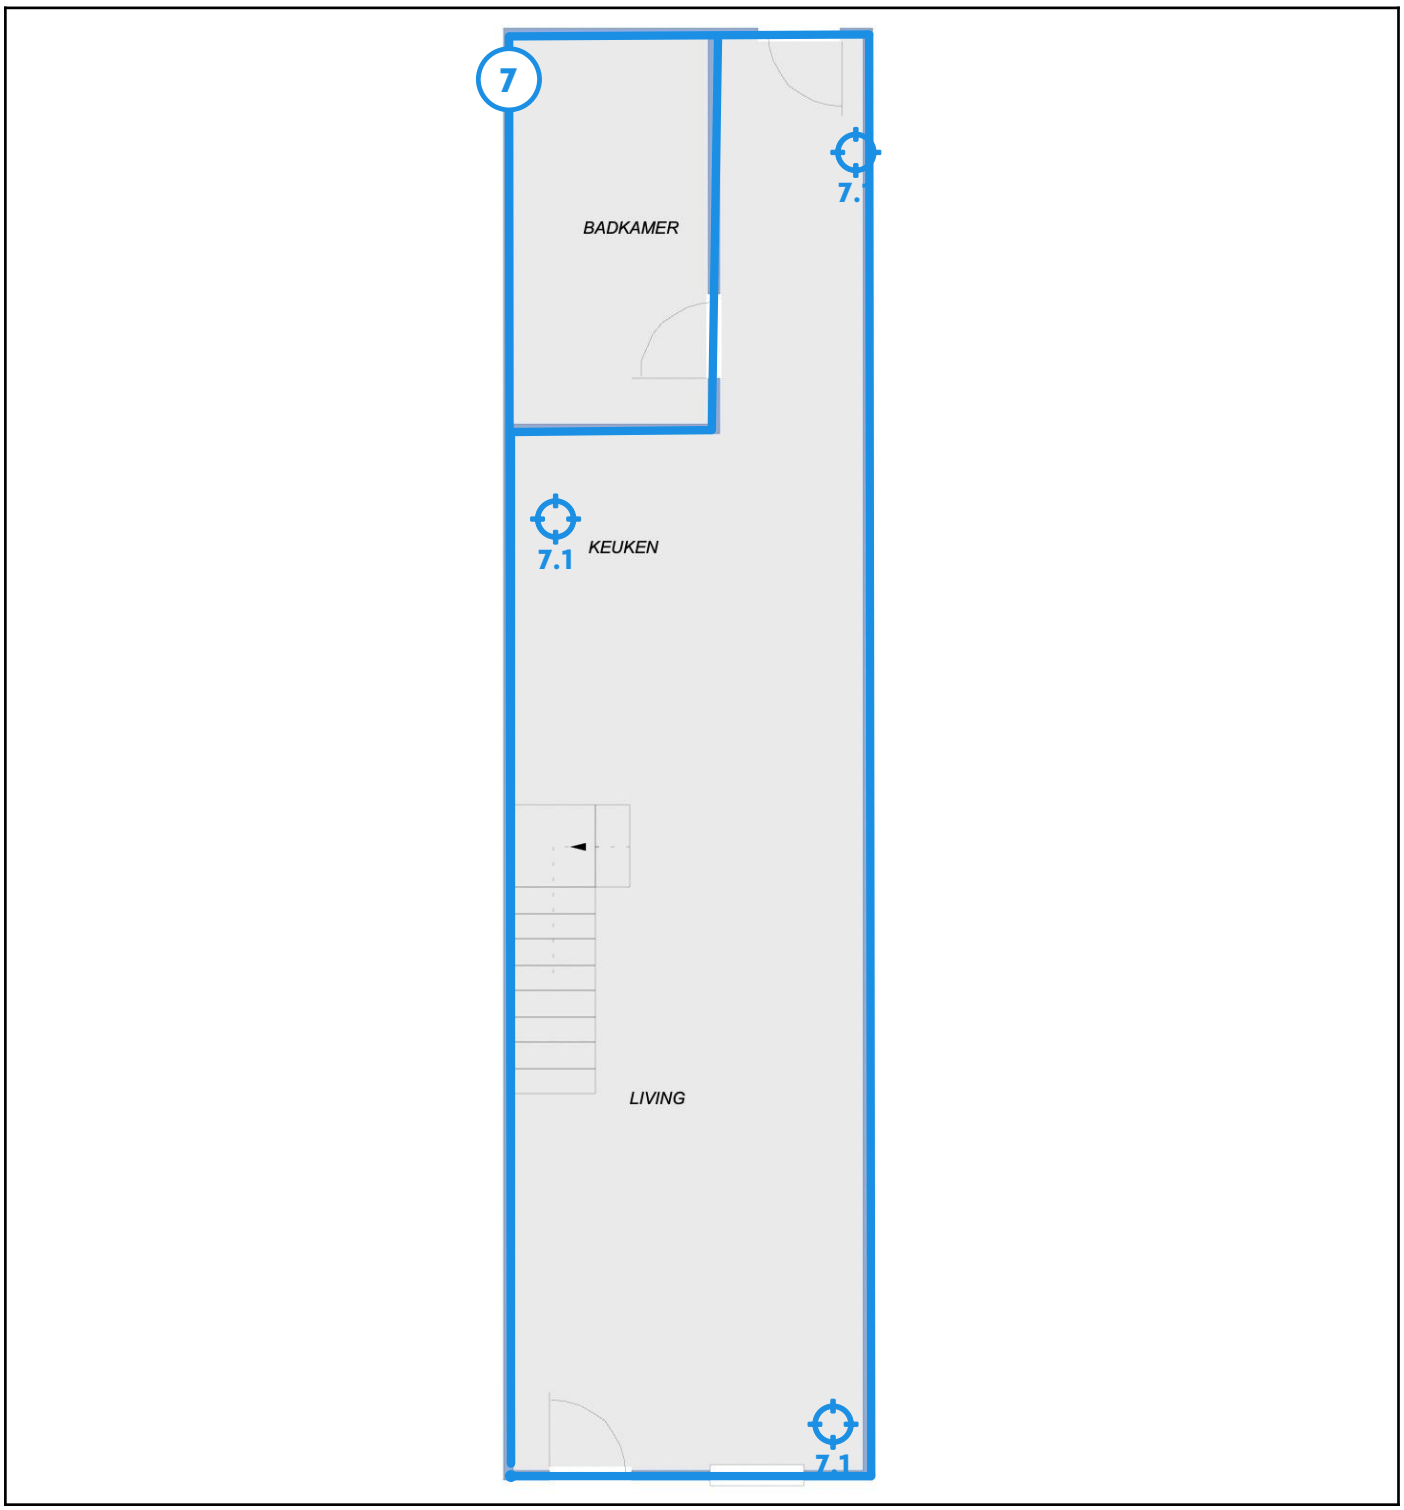
Plan 1.1: Verdieping V0

Beschrijving	Type	Actie
7. Muurpleister hoofdgebouw	Geen asbest	-

7.1 Code: Ahst01	Mengmonster	-

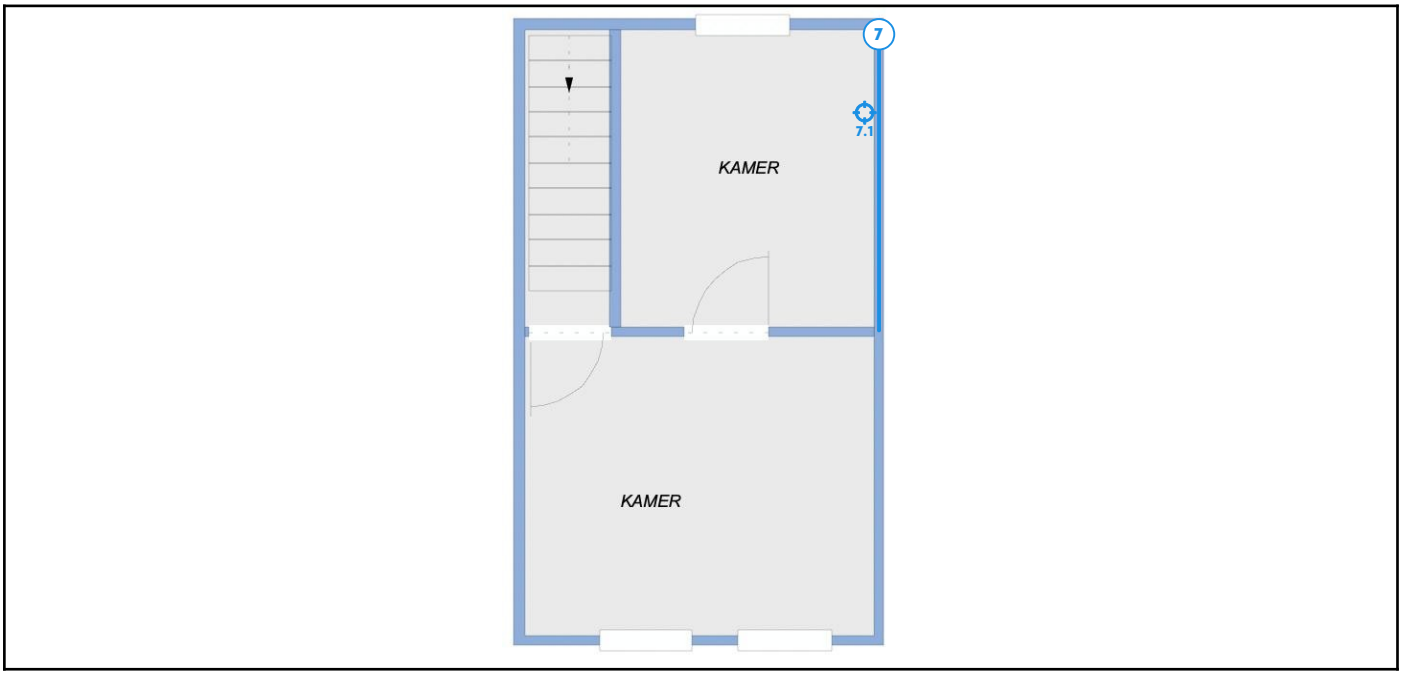
Plan 1.2: Verdieping V+1

Beschrijving	Type	Actie
7. Muurpleister hoofdgebouw	Geen asbest	-
7.1 Code: Ahst01	Mengmonster	-

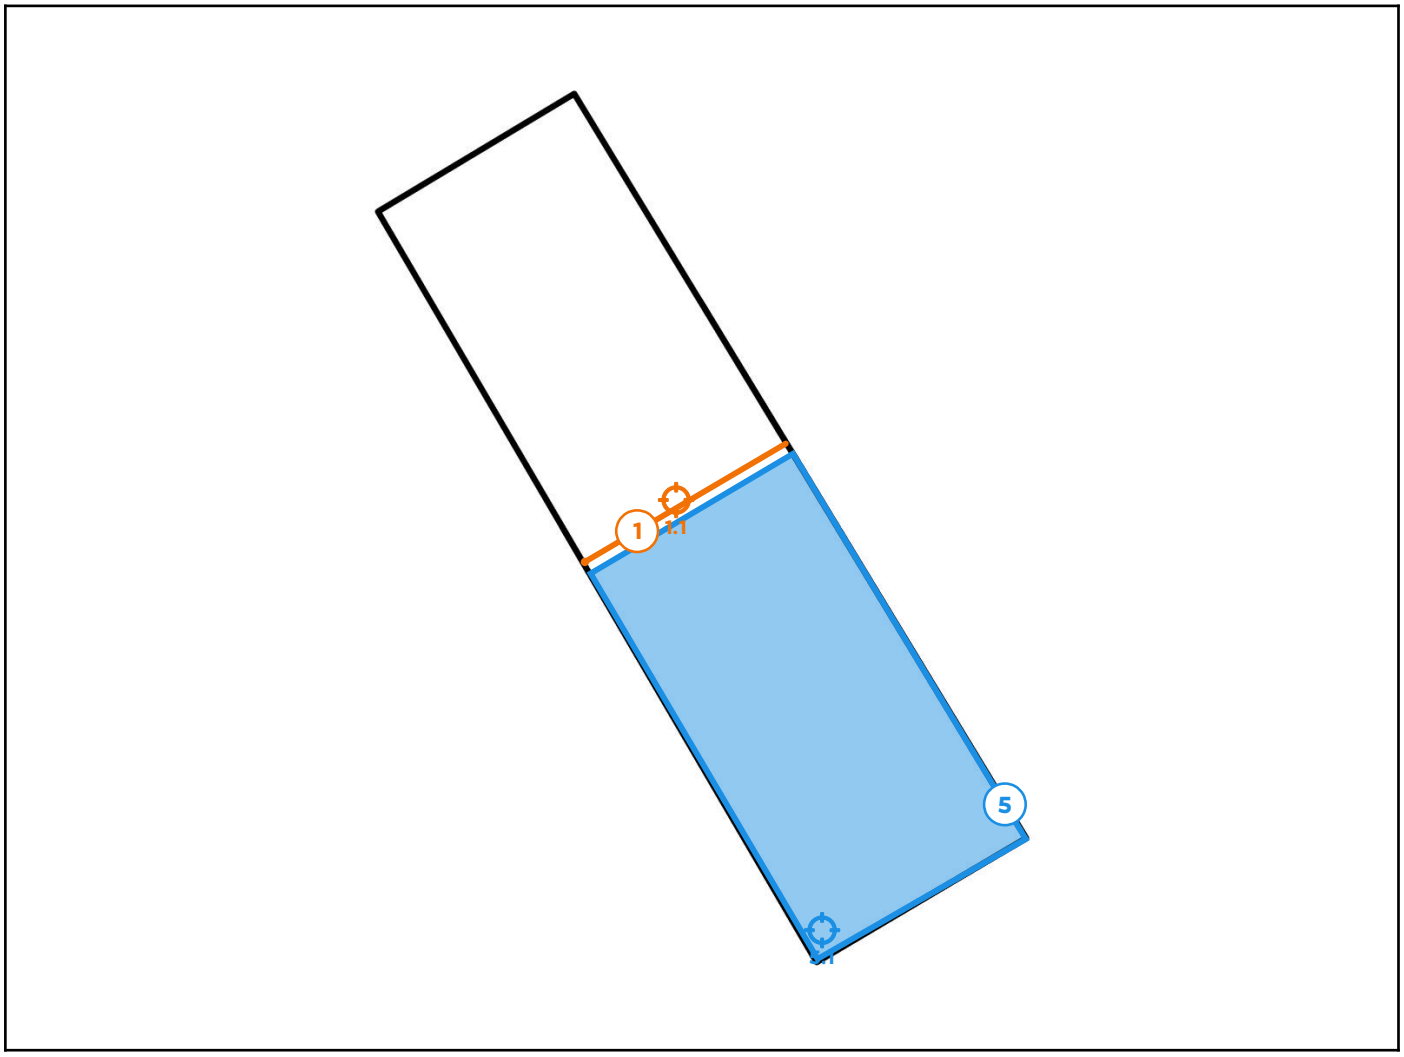
Plan 1.3: Hoofdgebouw plan

Beschrijving	Type	Actie
1. Gevelbekleding cementleien hoofdgebouw	Asbestmateriaal	Verwijderen
1.1 Code: Ahst03	Puntmonster	-
5. Dakbedekking hoofdgebouw (plat dak)	Geen asbest	-
5.1 Code: Ahst04	Puntmonster	-

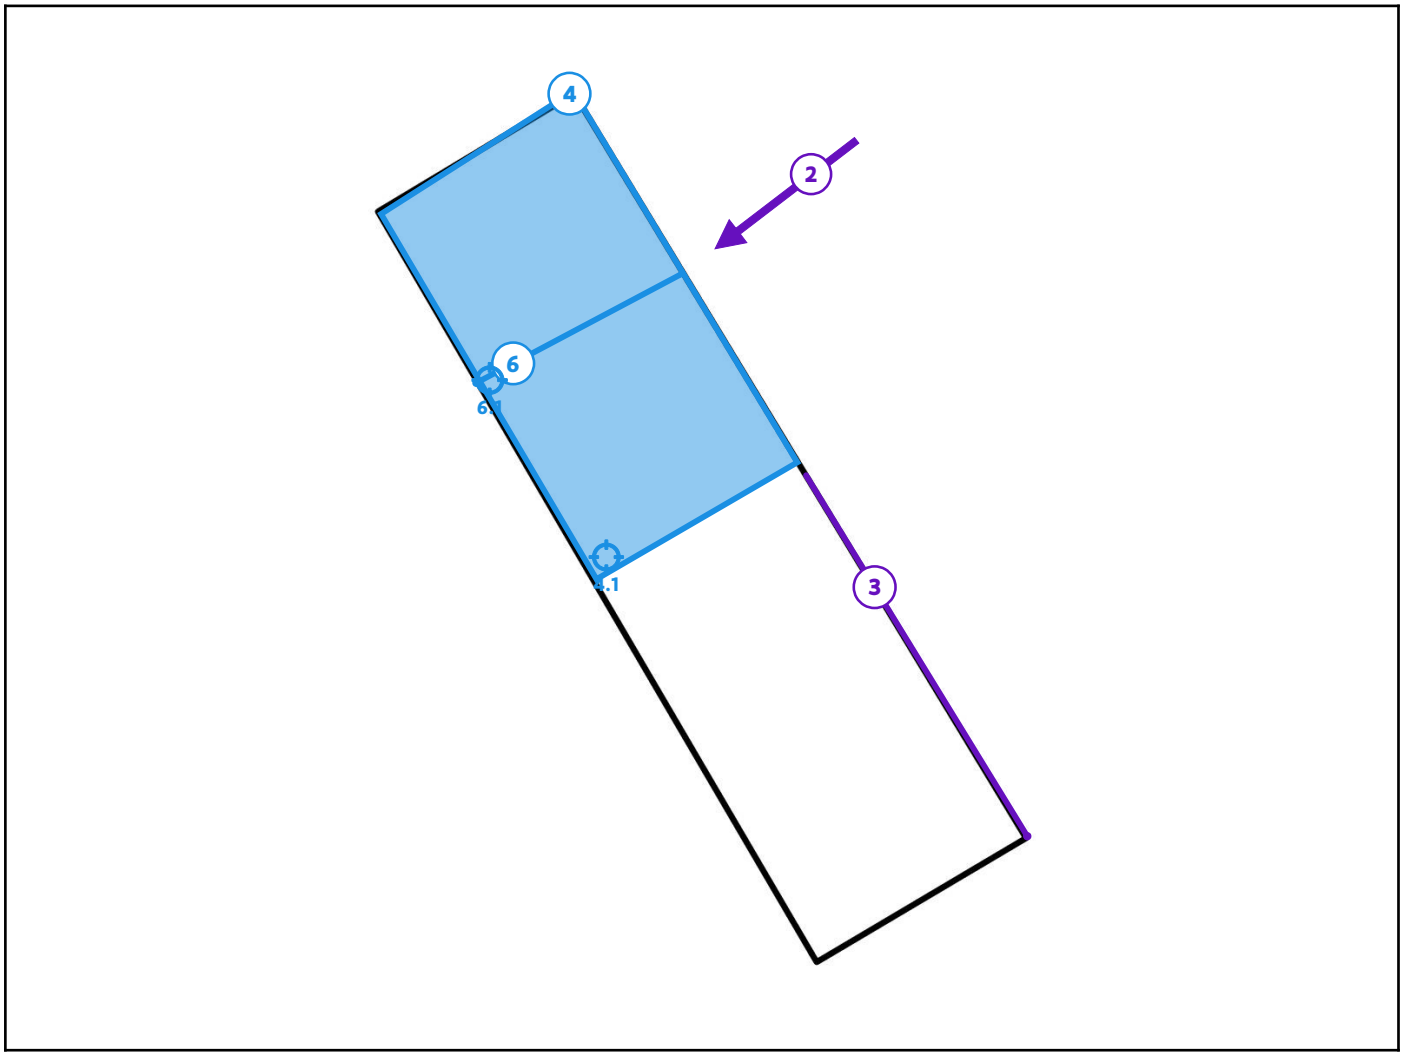
Plan 1.4: Hoofdgebouw zadeldakplan

Beschrijving	Type	Actie
2. Schouwmantels (binnenzijde / bovenzijde / randopsluiting) hoofdgebouw	Beperking	-
3. Gevelpanelen aanpalende woning met huisnummer 56	Advies	-
4. Dakbedekking hoofdgebouw (zadeldaken)	Geen asbest	-
4.1 Code: Ahst02	Puntmonster	-
6. Dakbedekking nokleien hoofdgebouw	Geen asbest	-
6.1 Code: Ahst06	Puntmonster	-

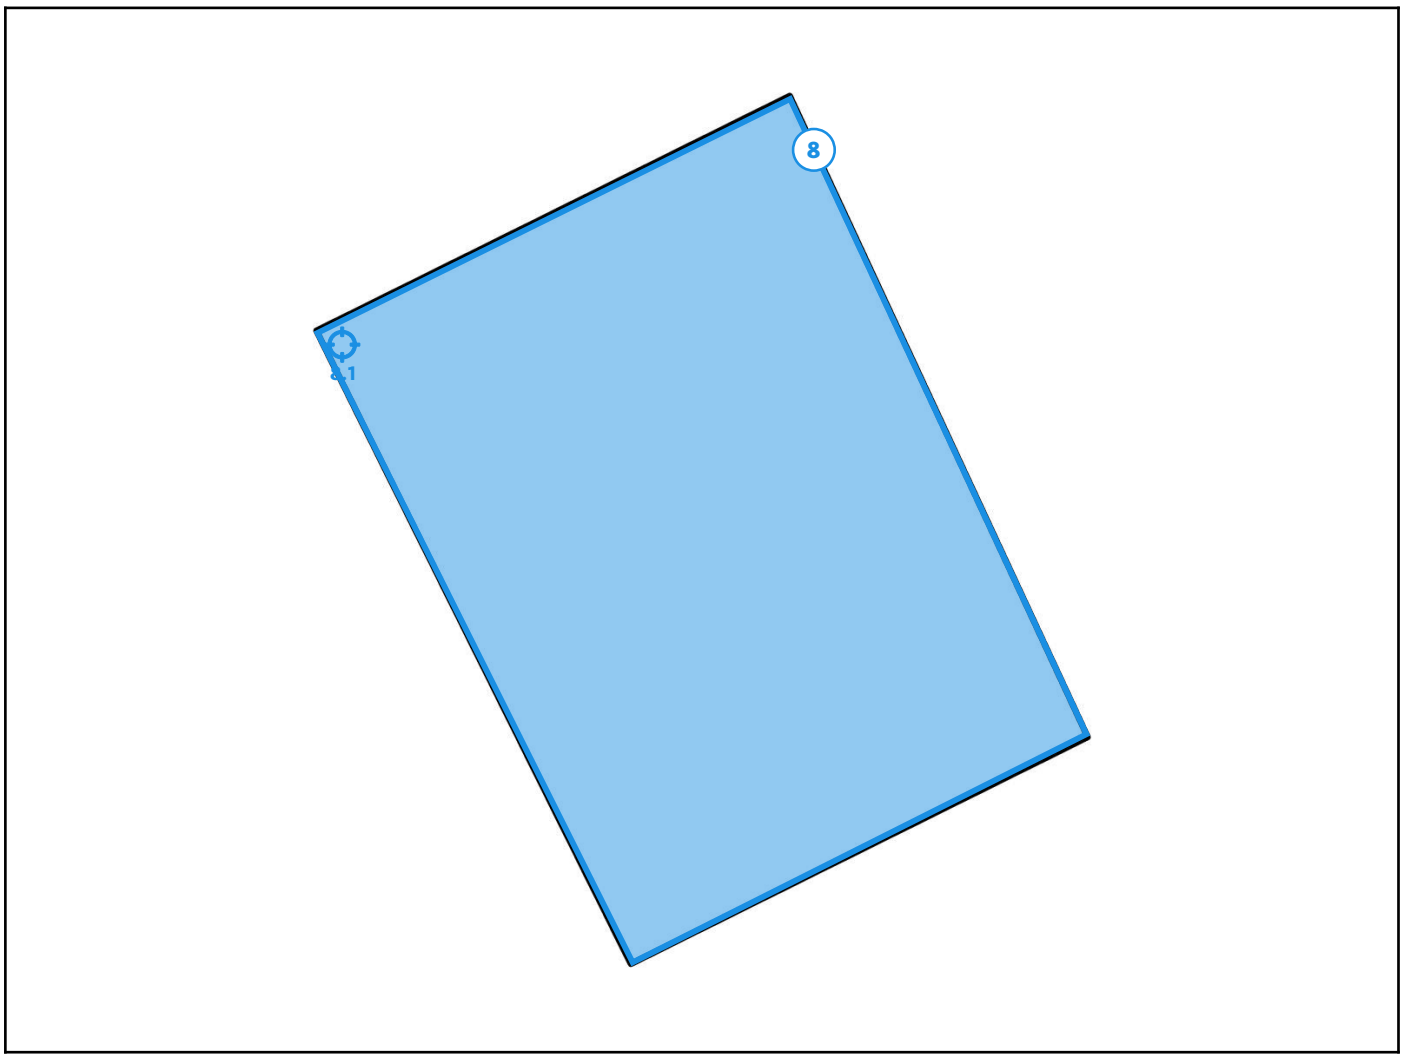
Plan 2.1: Tuinberging plan

Beschrijving	Type	Actie
8. Dakbedekking tuinberging (achtertuinzone)	Geen asbest	-
8.1 Code: Ahst05	Puntmonster	-

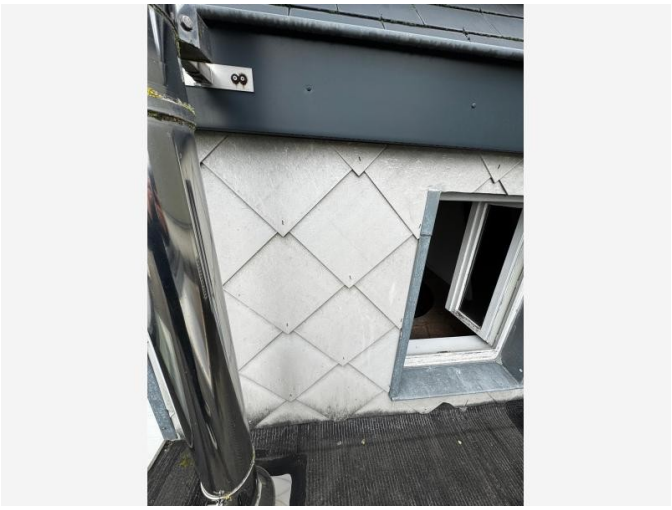
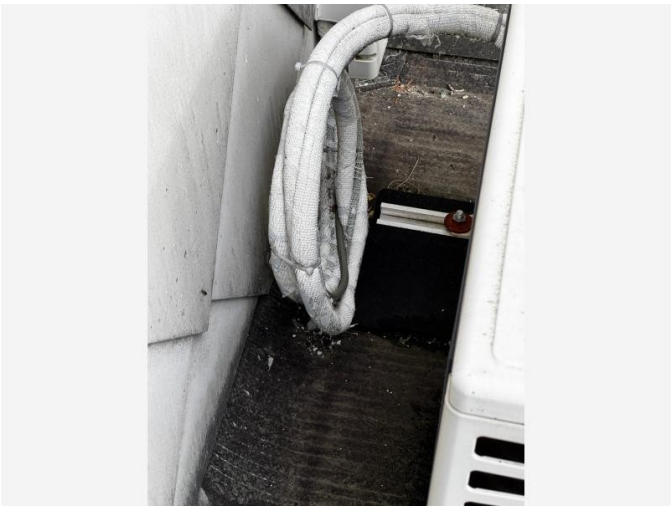
Fiche 1: Gevelbekleding cementleien hoofdgebouw

Asbestmateriaal

Het asbestmateriaal valt onder de mijlpaal van 2034.

Eindbeoordeling materiaalrisico	Verhoogd materiaalrisico en/of verhoogde kans op vezelvrijgave

Gebondenheid	Categorie 1: hechtgebonden in oorsprong
Asbestsoort (vezeltype)	Alleen chrysotiel aanwezig
Asbestconcentratie	Laag (< 50%)
Afschermingsgraad van het gehele materiaal	Geheel of deels vrij aan de buitenlucht, maar geen contact met binnenlucht
Toestand van het materiaal	Matig beschadigd, matig verweerd

#	Type	Referentie	Resultaat
1.1	Puntmonster	Ahst03	Chrysotiel

Verwijderen

- Zorg voor een veilig beheer. Vermijd het beschadigen van het asbestmateriaal. Controleer de toestand jaarlijks op wijzigingen.
- Verwijder dit asbestmateriaal zo snel mogelijk. Volg de toestand goed op.
- Hemelwater dat afspoelt van asbestcement daken of gevels kan asbestdeeltjes bevatten. Gebruik het enkel voor gesloten circuits (bv. spoelen toiletten). Reinig na het vervangen van het dak of de gevel de dakgoten en regenwaterput of -ton om asbesthoudend sediment of slib te verwijderen

- Eenvoudige handelingen: mag via doe-het-zelf of door werknemer(s) met opleidingsattest eenvoudige handelingen
  Deze verwijdermethode valt onder de vorm van eenvoudige handelingen conform de VLAREM wetgeving – hfst 6 en de Codex Welzijn op het Werk – Boek VI – Titel III. Alle voorzorgsmaatregelen opgenomen in deze wetgevingen dienen strikt nageleefd te worden zodat in alle gevallen de concentratie van 0,01 vezels per cm^3 lucht (grenswaarde) niet wordt overschreden. De toestand van de asbesttoepassing dient ongewijzigd te blijven na verwijdering nl. niet beschadigen, gooien, breken, slijpen, kappen, ea en een voorafgaandelijke fixering van de toepassing moet gebeuren om vezelverspreiding te voorkomen. Bij de verwijdering dienen

Hou het asbesthoudend afval gescheiden van ander bouwafval en zorg voor een correcte afvoer ervan cfr. rubriek 'Asbest beheren en verwijderen'.

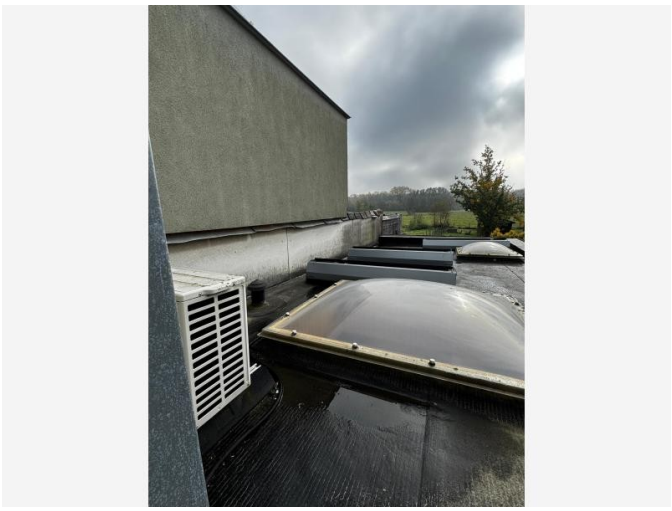
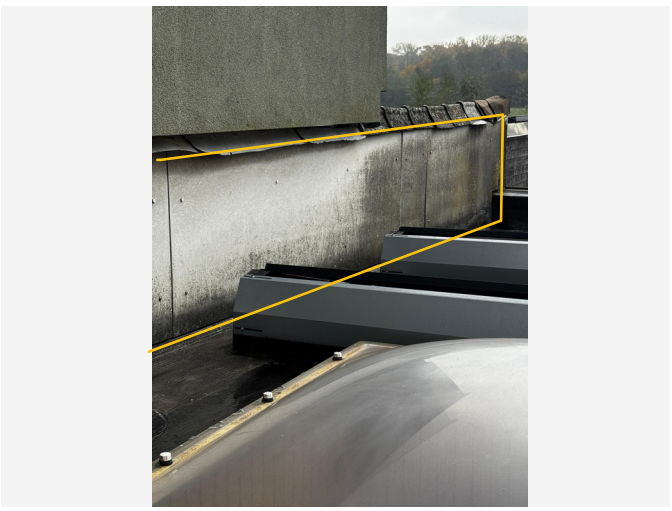
Fiche 3: Gevelpanelen aanpalende woning met huisnummer 56

De gevelpanelen gemonteerd tegen de gevel van de aanpalende woning met huisnummer 56 betreffen mogelijks asbestverdachte cementplaten. Dit blijft te verifiëren in het asbestattest van het aanpalend inspectiegebied.

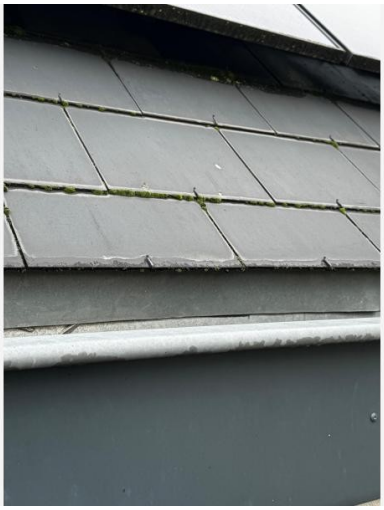
Fiche 4: Dakbedekking hoofdgebouw (zadeldaken)

Geen asbest

#	Type	Referentie	Resultaat
4.1	Puntmonster	Ahst02	Geen asbest

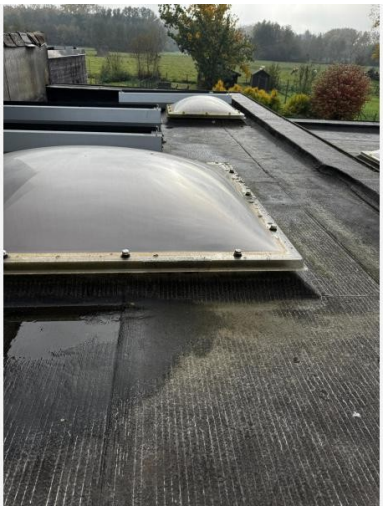
Fiche 5: Dakbedekking hoofdgebouw (plat dak)

Geen asbest

#	Type	Referentie	Resultaat
5.1	Puntmonster	Ahst04	Geen asbest

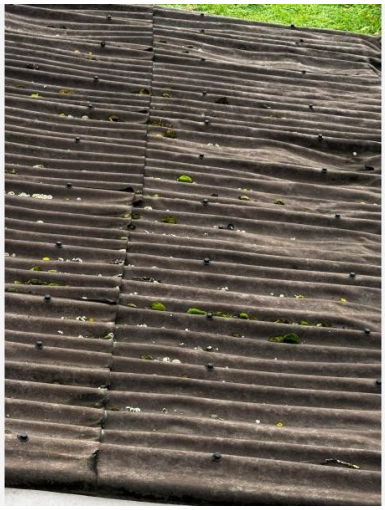
Fiche 8: Dakbedekking tuinberging (achtertuinzone)

Geen asbest

#	Type	Referentie	Resultaat
8.1	Puntmonster	Ahst05	Geen asbest

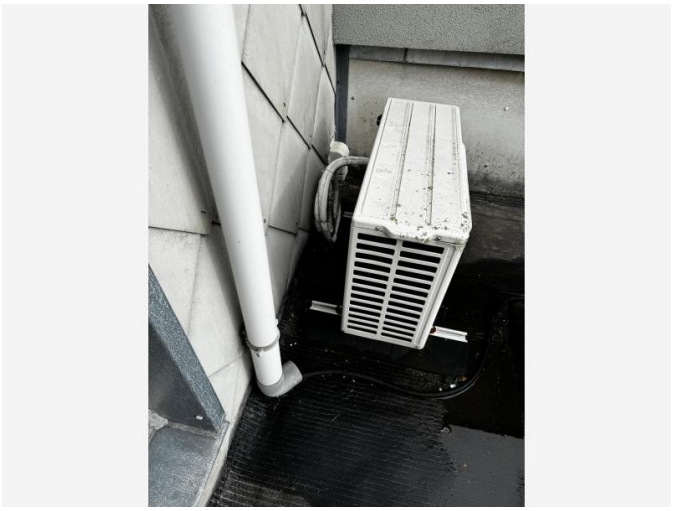
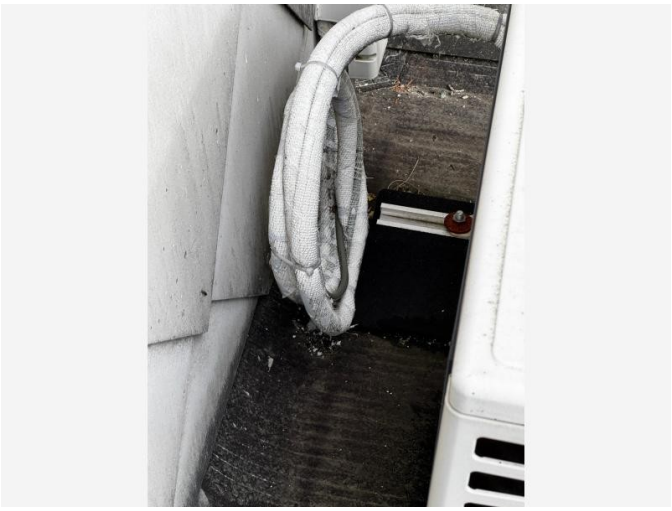
Beschrijving	Notitie	Terug te vinden op plannen
Fiche 9: Leidingisolatie hoofdgebouw	De leidingisolatie bestaat uit niet-asbestverdachte materialen gekoppeld aan de recente warmtepomp.	-
Fiche 10: Dichtingen ramen / deuren hoofdgebouw	Alle ramen en deuren bevatten niet-asbestverdachte dichtingsmaterialen zoals silicone en rubber.	-
