Asbestinventarisattest

Vaartstraat 34, 2330 Merksplas

Attestnummer : **20260210-000054.000**
Uitgegeven op : **10.02.2026**
Geldig tot : **10.02.2036**

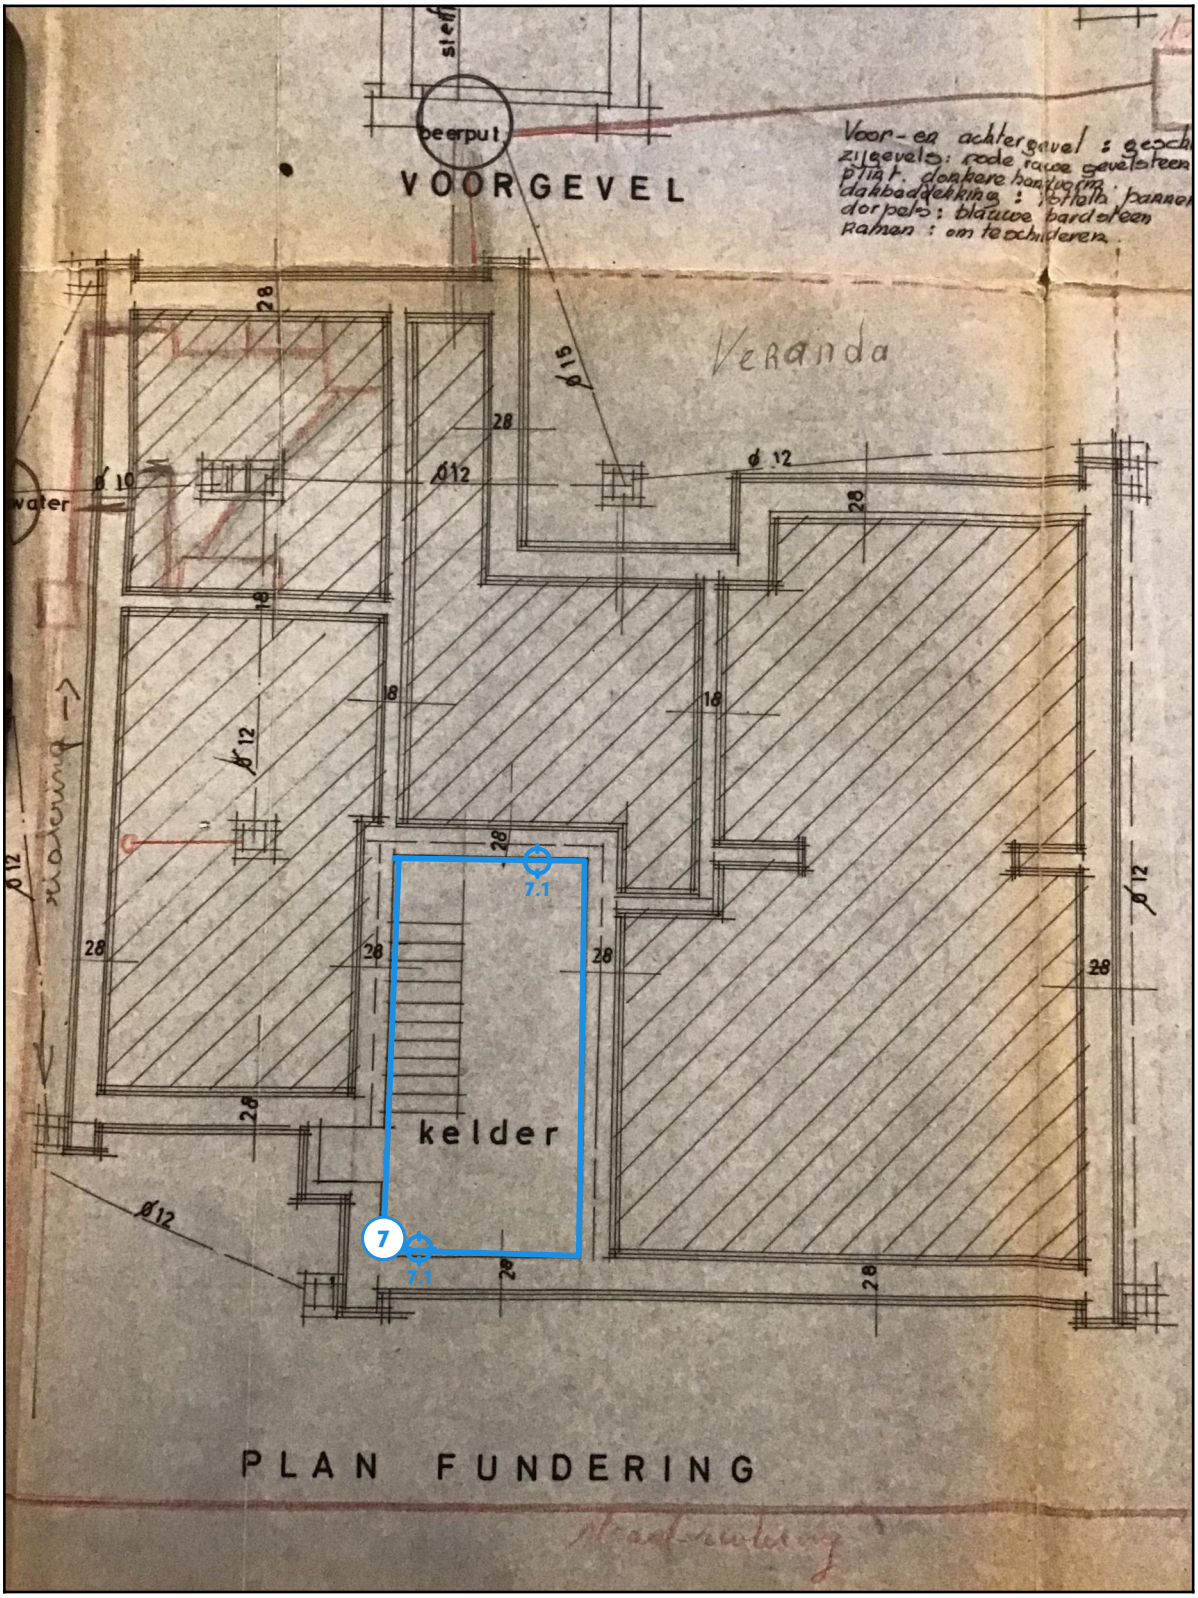
Plan 1.1: Hoofdgebouw plan kelder

7. Kelder cementering	Geen asbest	-
7.1 Code: MM05	Mengmonster	-

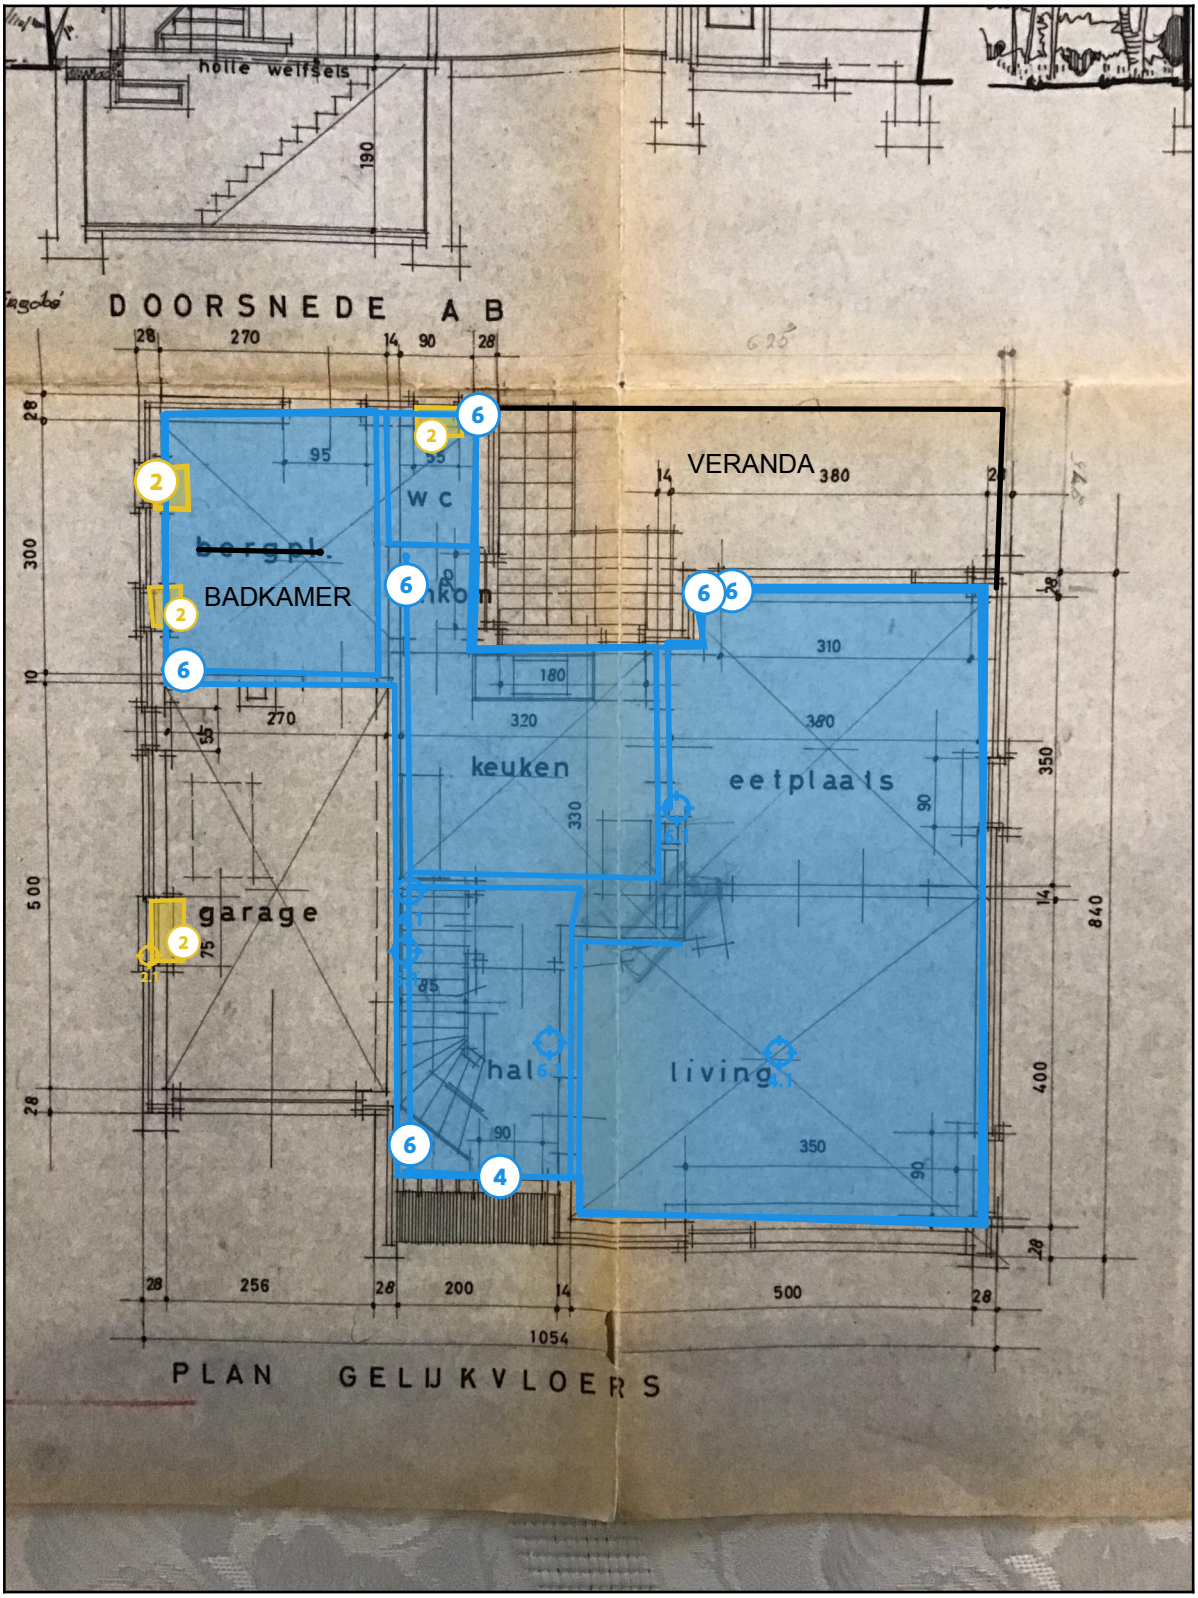
Plan 1.2: Hoofdgebouw plan gelijkvloers

2. Venstertabletten	Asbestmateriaal	Zorgvuldig beheren
2.1 Code: MM03	Puntmonster	-
4. Pleisterwerk plafonds	Geen asbest	-
4.1 Code: MM02	Mengmonster	-
6. Pleisterwerk muren	Geen asbest	-
6.1 Code: MM01	Mengmonster	-

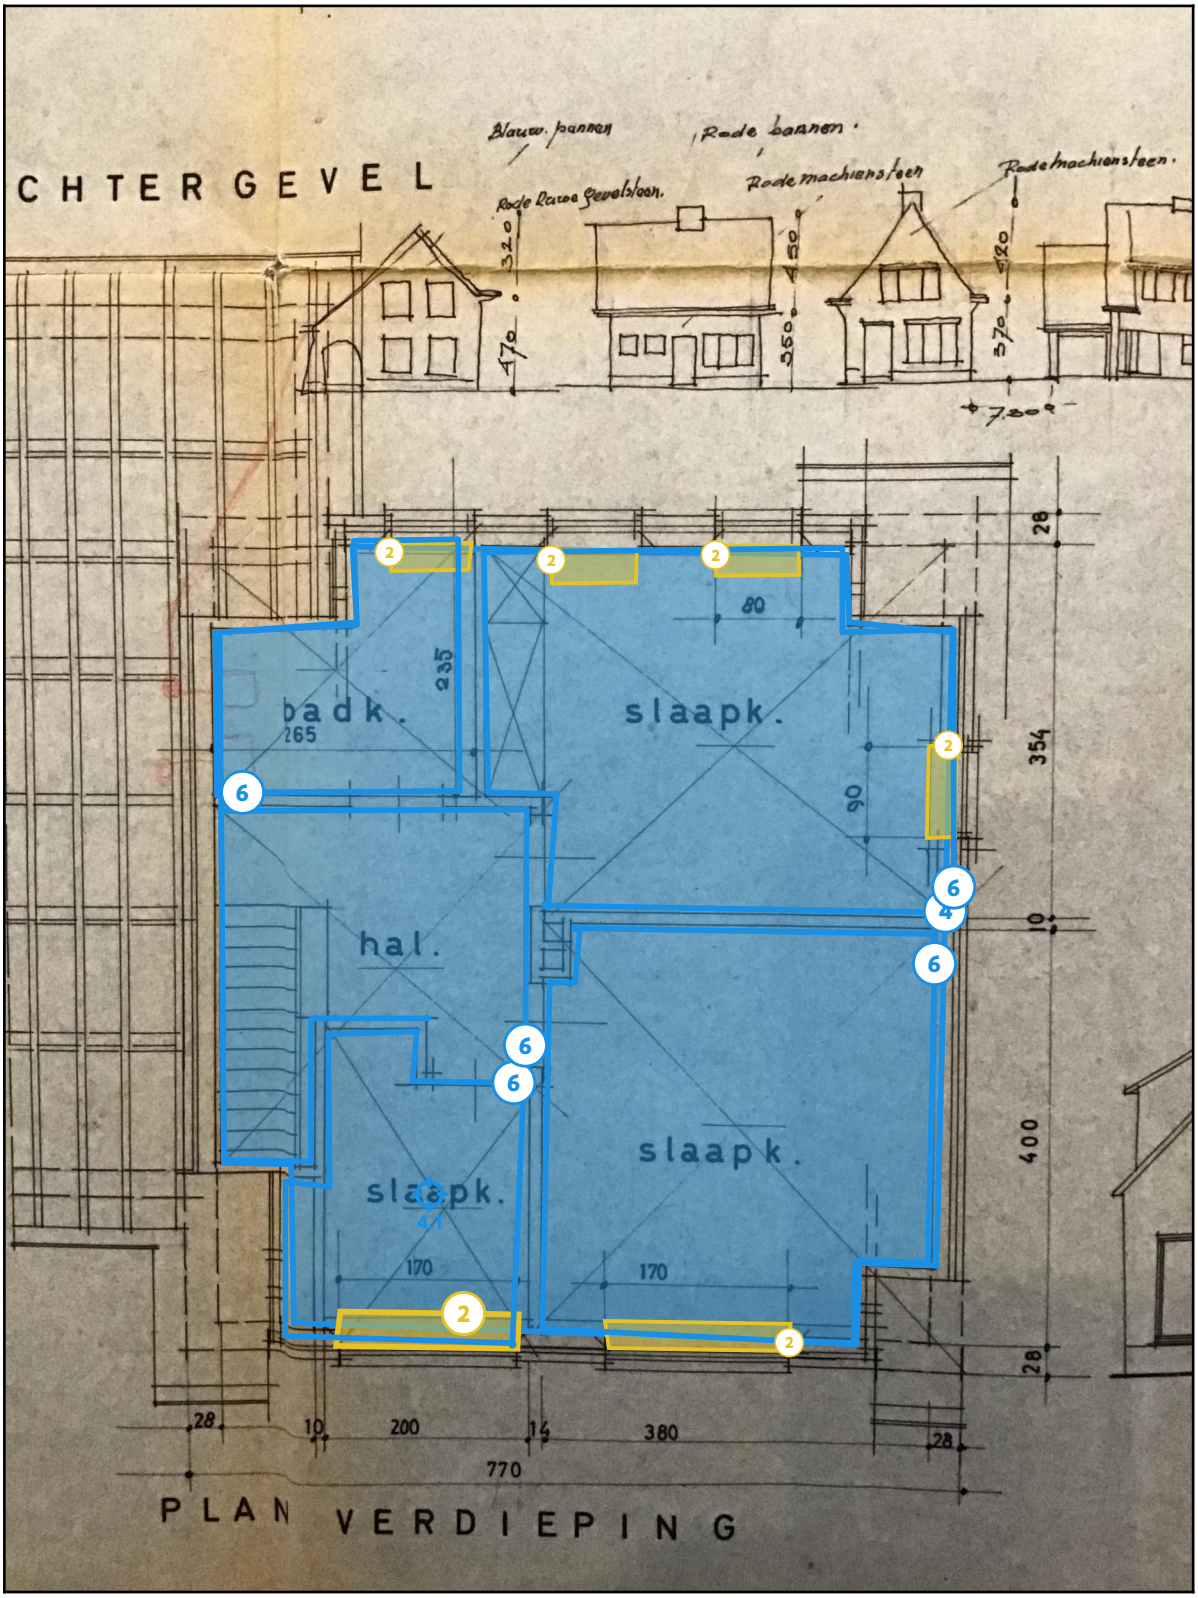
Plan 1.3: Hoofdgebouw plan 1ste verdieping

2. Venstertabletten	Asbestmateriaal	Zorgvuldig beheren
4. Pleisterwerk plafonds	Geen asbest	-
4.1 Code: MM02	Mengmonster	-
6. Pleisterwerk muren	Geen asbest	-

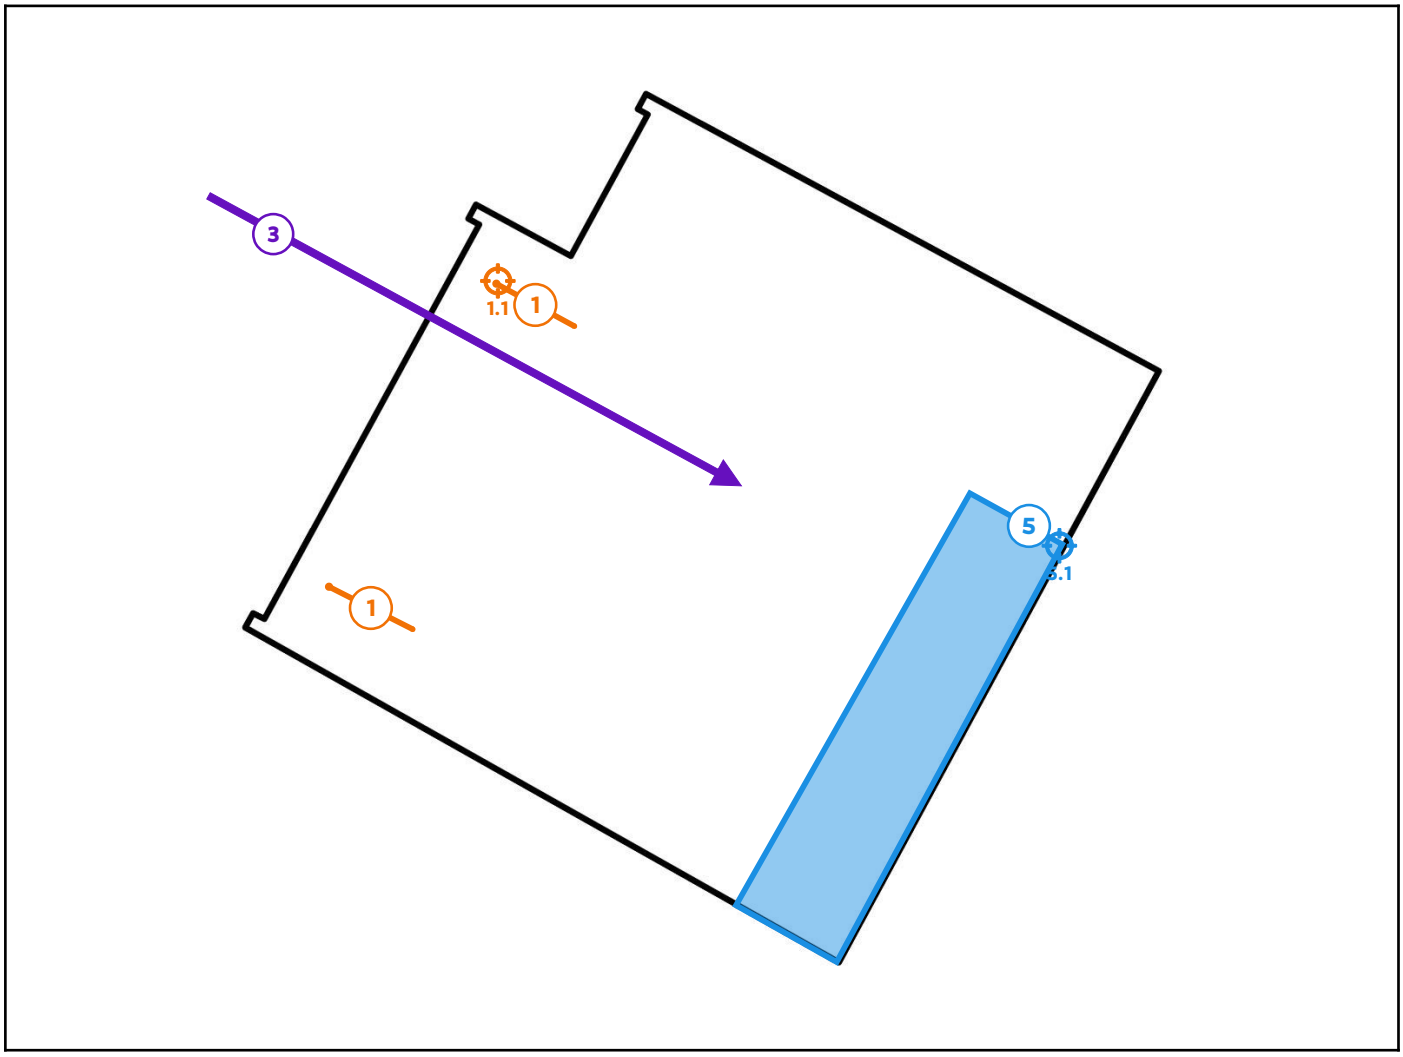
Plan 1.5: Hoofdgebouw plan daken

Beschrijving	Type	Actie
1. Dakkapel vooraan/achteraan lei	Asbestmateriaal	Verwijderen
1.1 Code: MM06	Puntmonster	-
3. Schoorsteen	Beperking	-
5. Veranda roofing	Geen asbest	-
5.1 Code: MM04	Puntmonster	-

Eindbeoordeling materiaalrisico	Laag materiaalrisico en/of verlaagde kans op vezelvrijgave

#	Type	Referentie	Resultaat
1.1	Puntmonster	MM06	Crocidoliet, Chrysotiel

- Zorg voor een veilig beheer. Vermijd het beschadigen van het asbestmateriaal. Controleer de toestand jaarlijks op wijzigingen.
- Hemelwater dat afspoelt van asbestcement daken of gevels kan asbestdeeltjes bevatten. Gebruik het enkel voor gesloten circuits (bv. spoelen toiletten). Reinig na het vervangen van het dak of de gevel de dakgoten en regenwaterput of -ton om asbesthoudend sediment of slib te verwijderen

- Eenvoudige handelingen: mag via doe-het-zelf of door werknemer(s) met opleidingsattest eenvoudige handelingen
  We raden aan om de asbesttoepassing te laten verwijderen door een firma met een opleidingsattest eenvoudige handelingen.

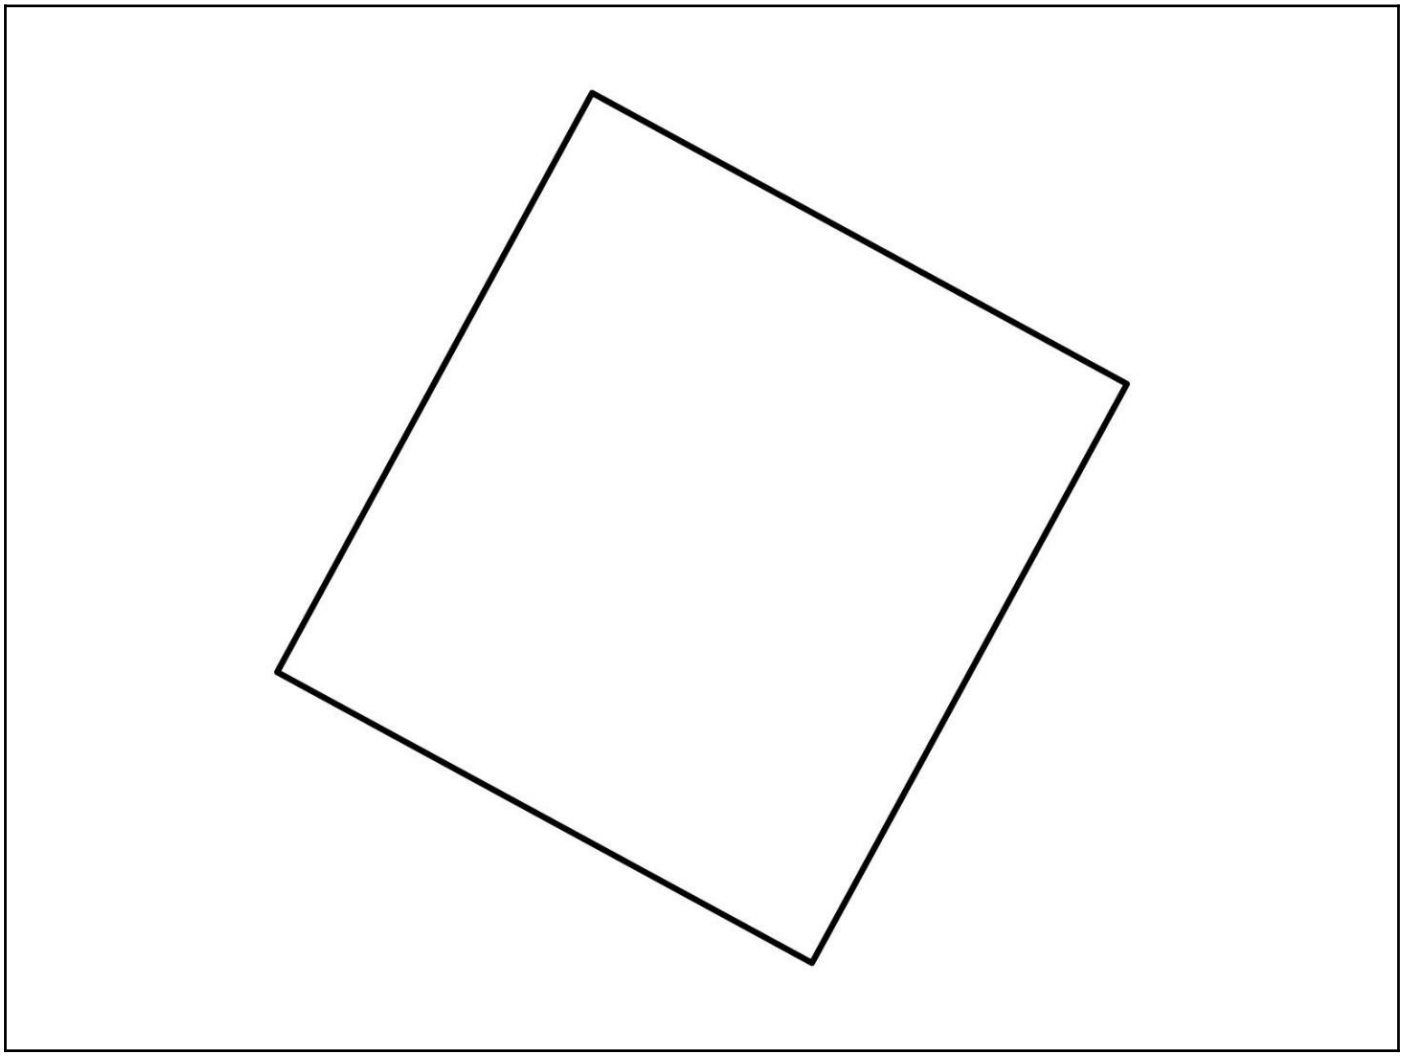
Plan 2.1: Bijgebouw plan

0 Asbestmaterialen
