Asbestinventarisattest

Watermolenstraat 73, 9500 Geraardsbergen

Attestnummer : **20261012-000400.000**
Uitgegeven op : **12.10.2026**
Geldig tot : **12.10.2036**

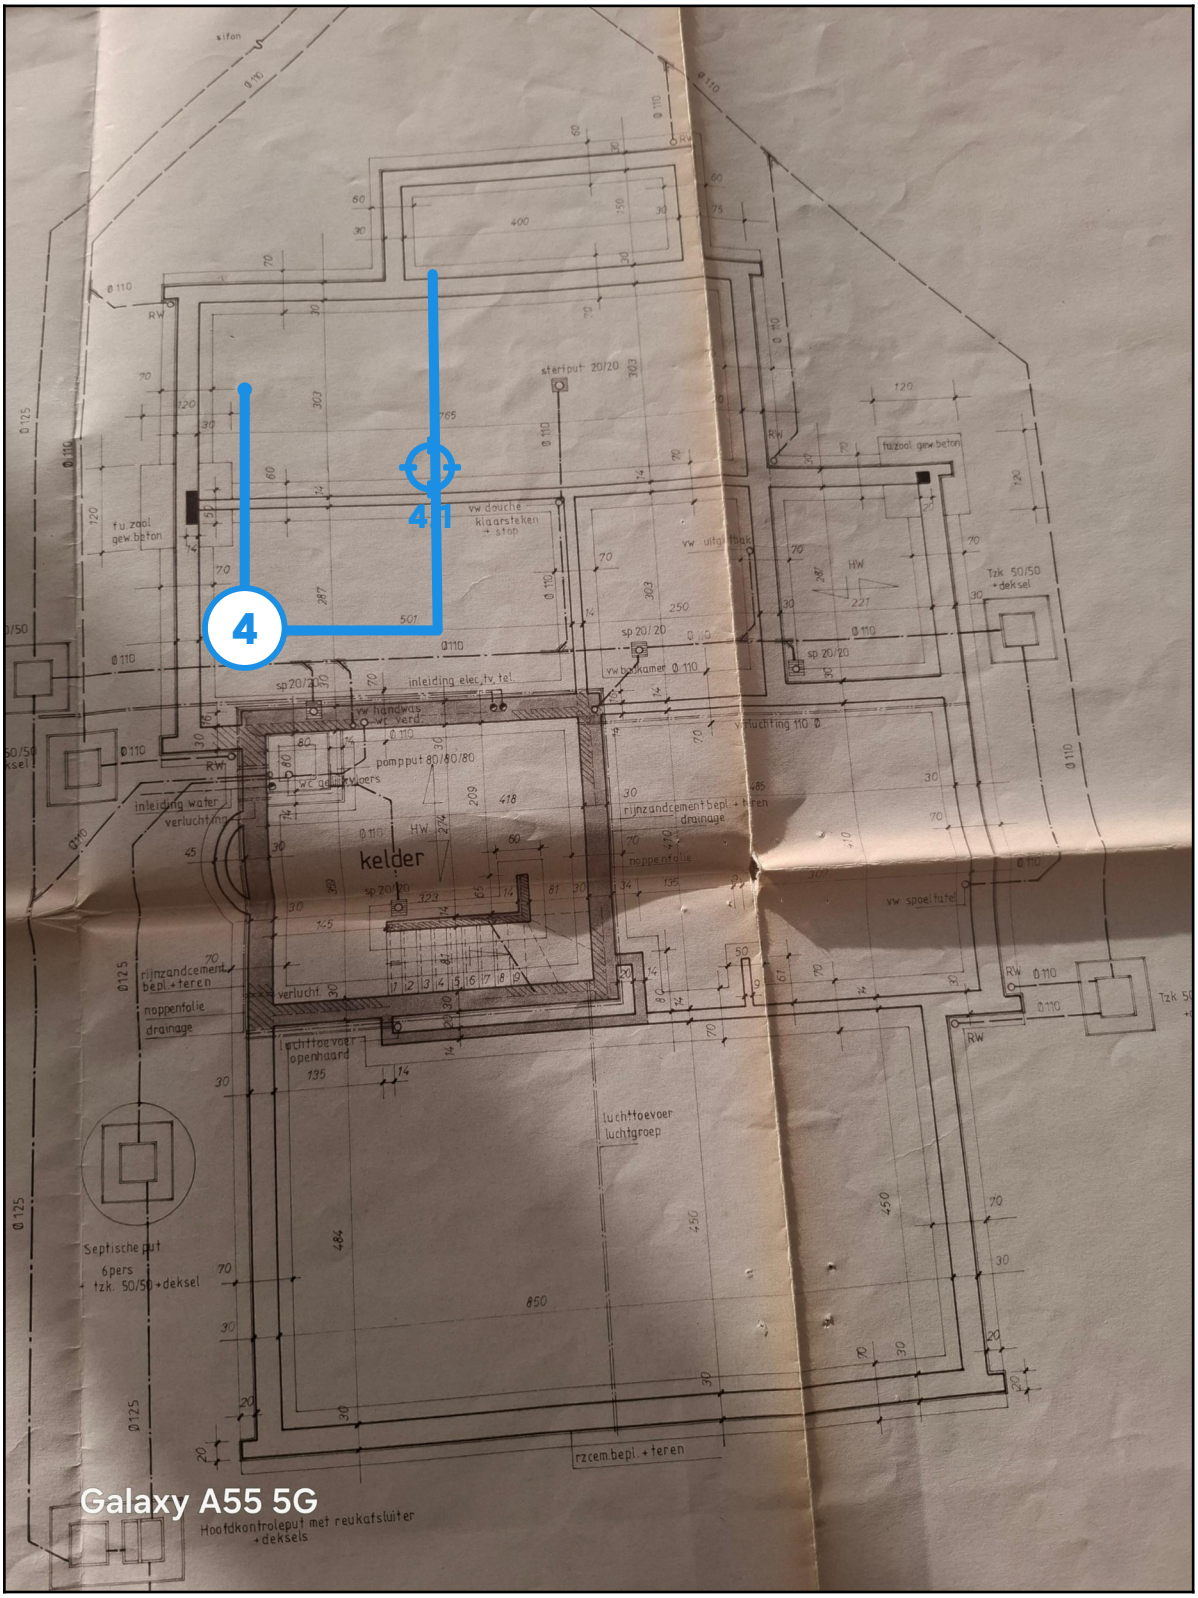
Plan 1.1: plan kelder

4. roofing rond leidingisolatie hoofdgebouw	Geen asbest	-
4.1 Code: P678	Puntmonster	-

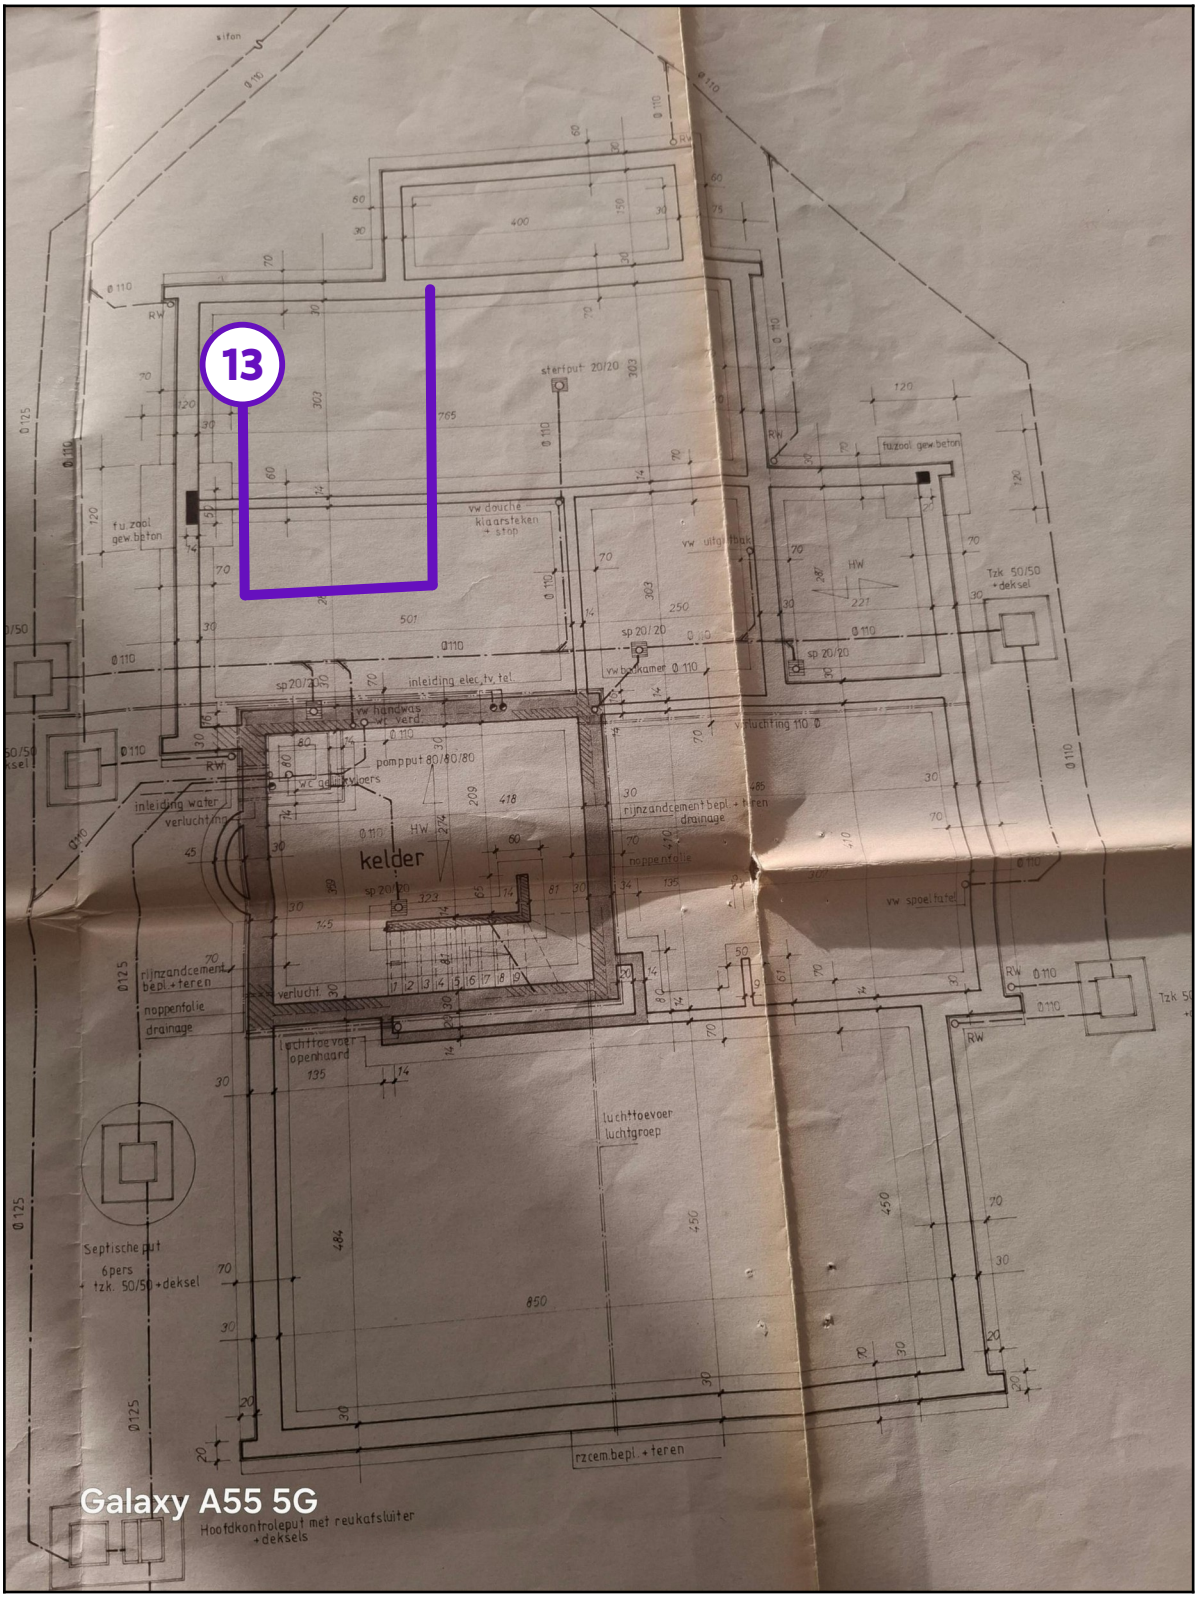
Plan 1.2: plan kelder kopie

13. glaswol rond leiding in kelder	Overige ruimte of materiaal	-

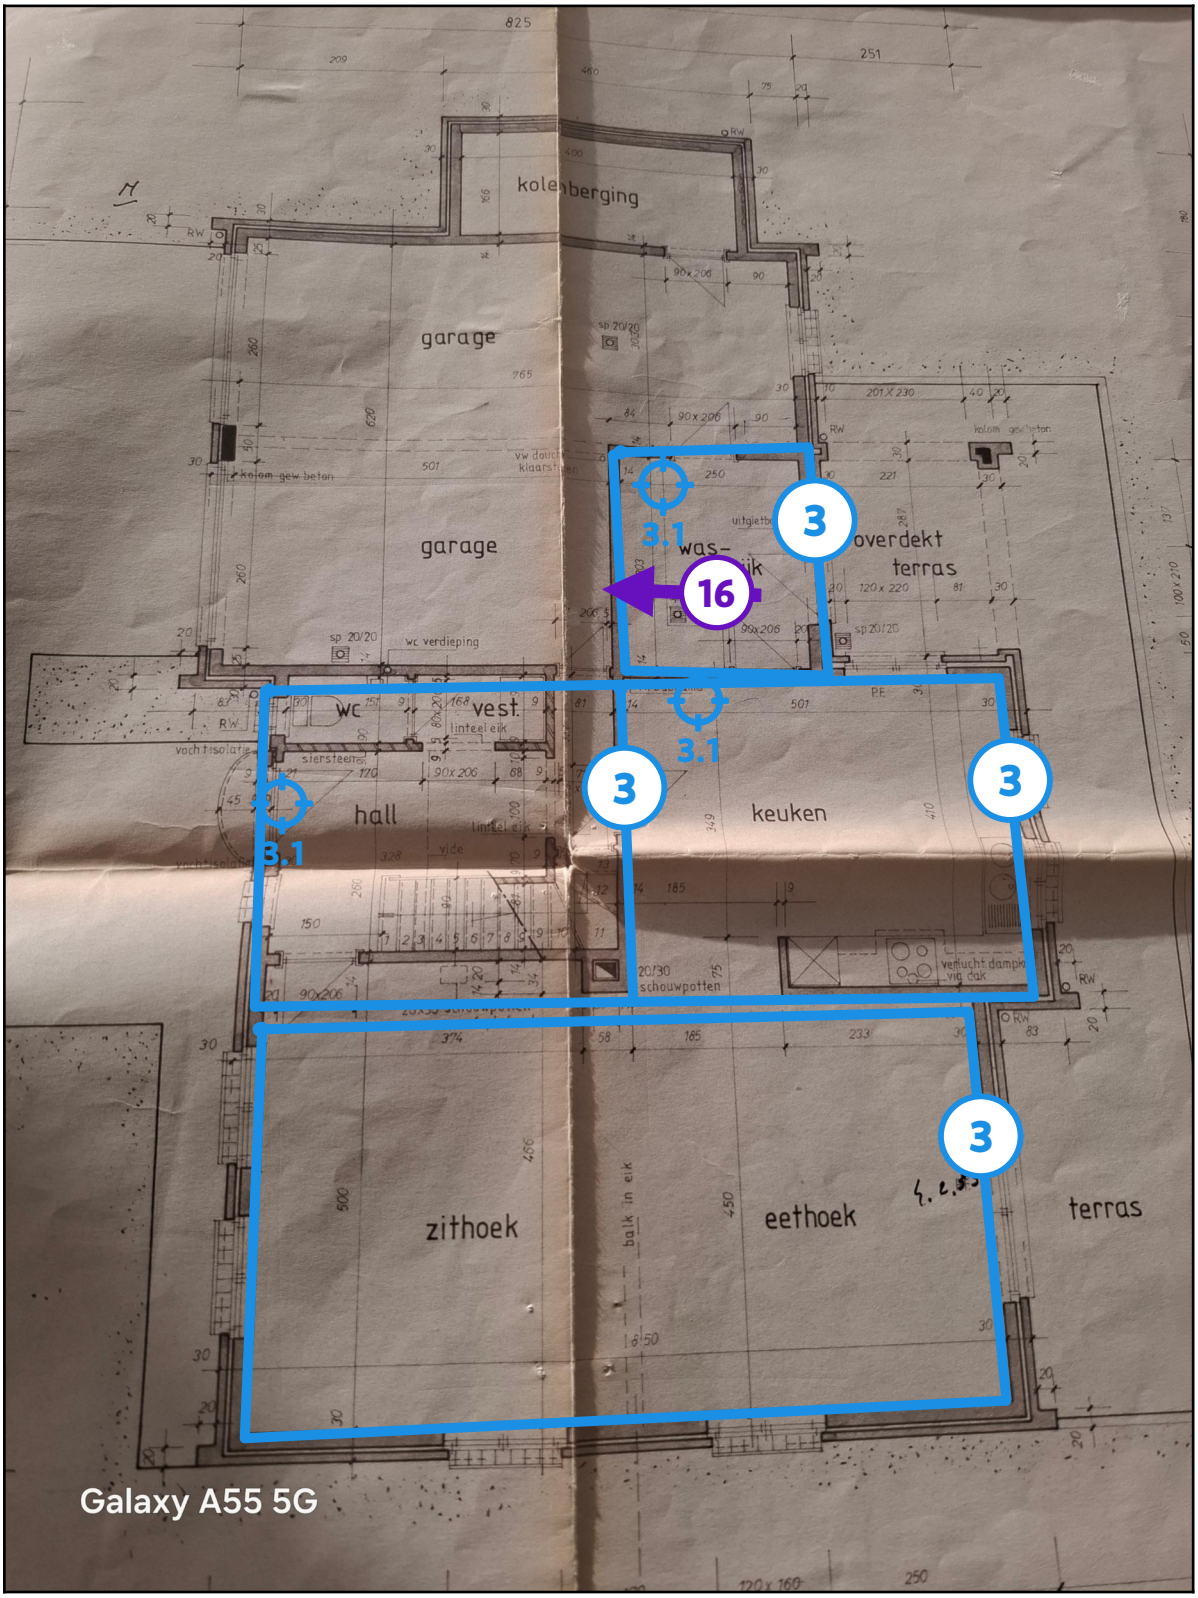
Plan 1.3: gelijkvloers

3. pleister muren hoofdgebouw	Geen asbest	-
3.1 Code: P673	Mengmonster	-
16. stookketel met gas hoofdgebouw (buiten gebruik)	Overige ruimte of materiaal	-

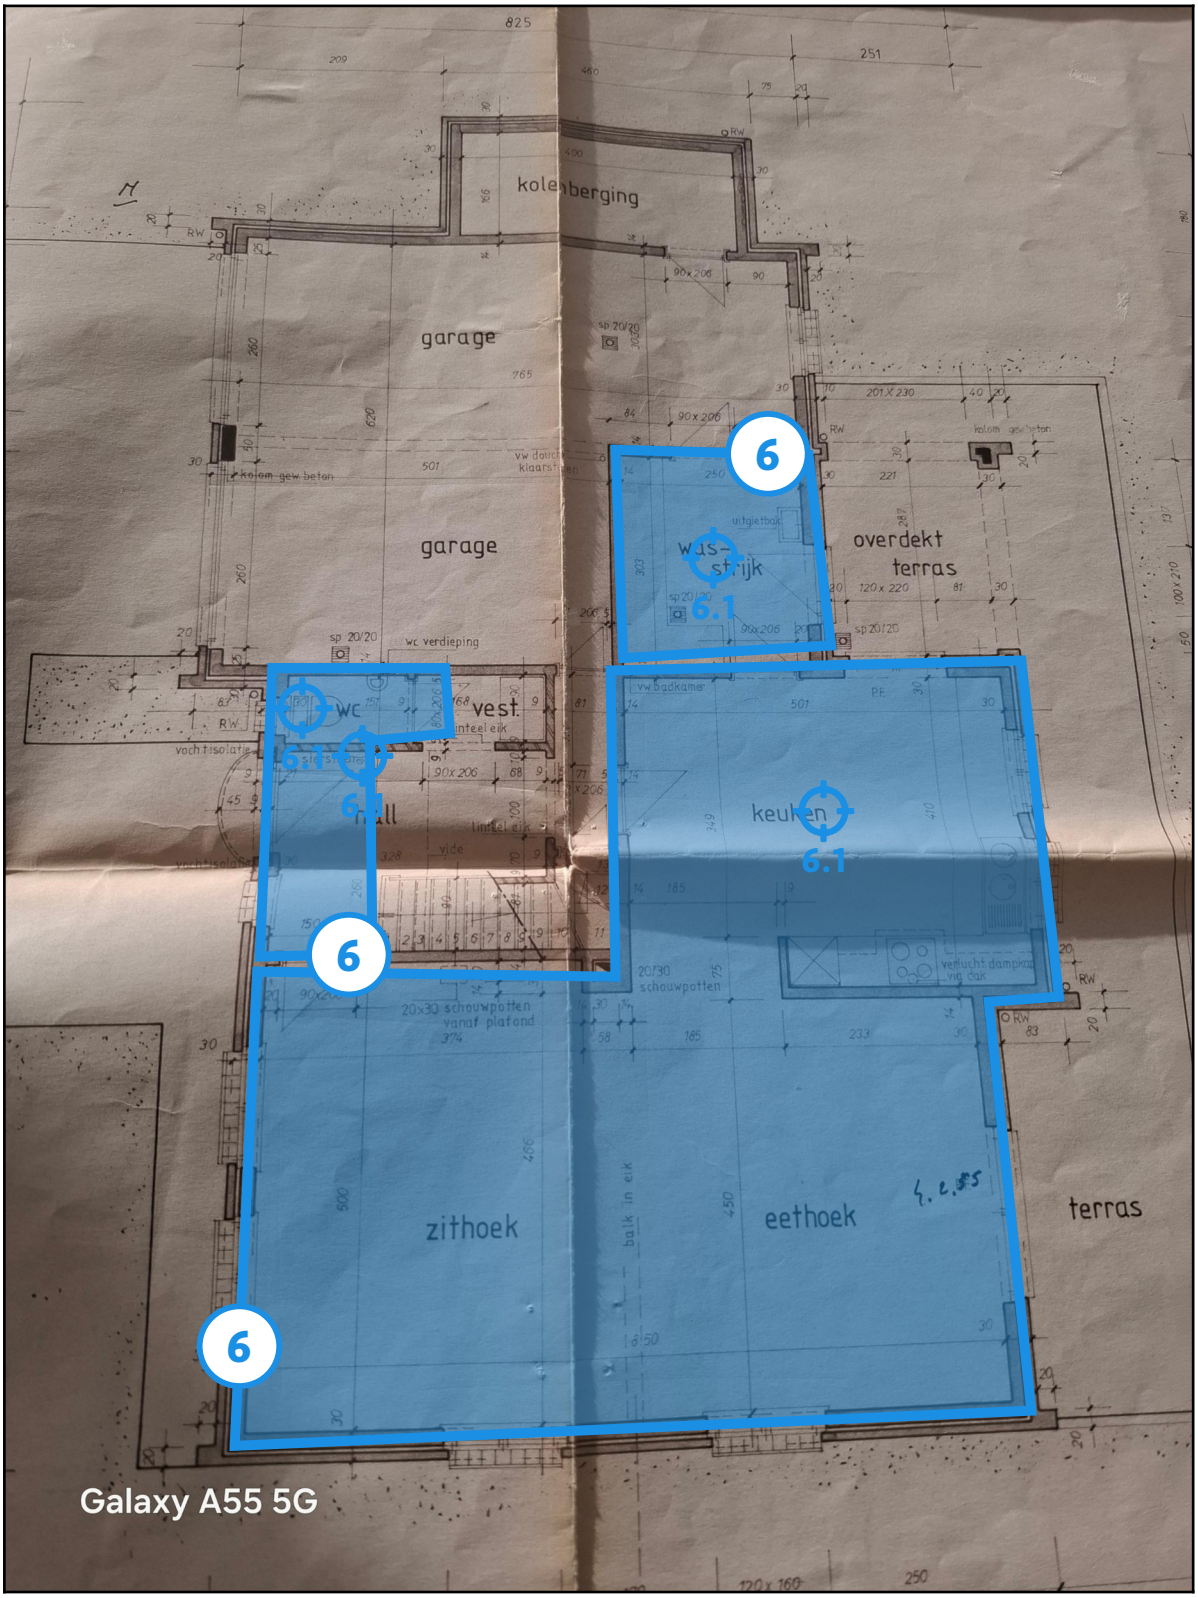
Plan 1.4: gelijkvloers kopie

6. pleisterwerk plafonds hoofdgebouw	Geen asbest	-
6.1 Code: P672	Mengmonster	-

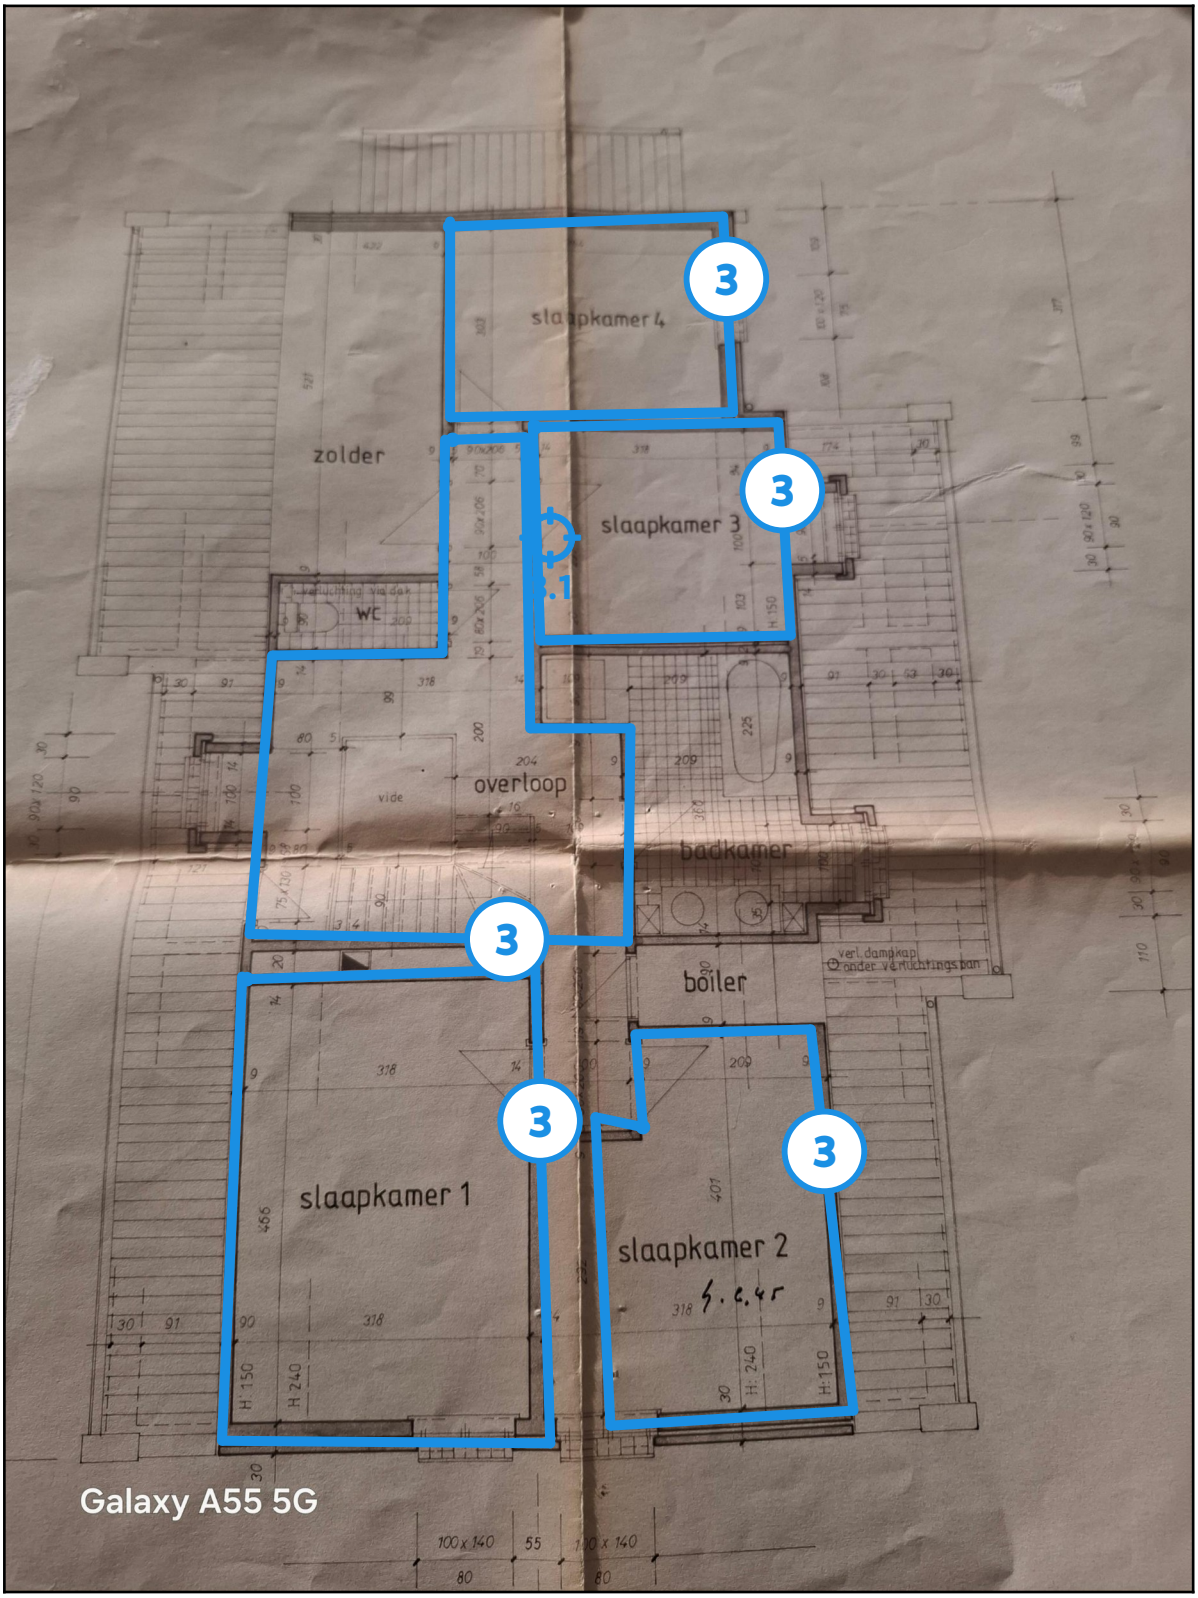
Plan 1.5: plan +1

3. pleister muren hoofdgebouw	Geen asbest	-
3.1 Code: P673	Mengmonster	-

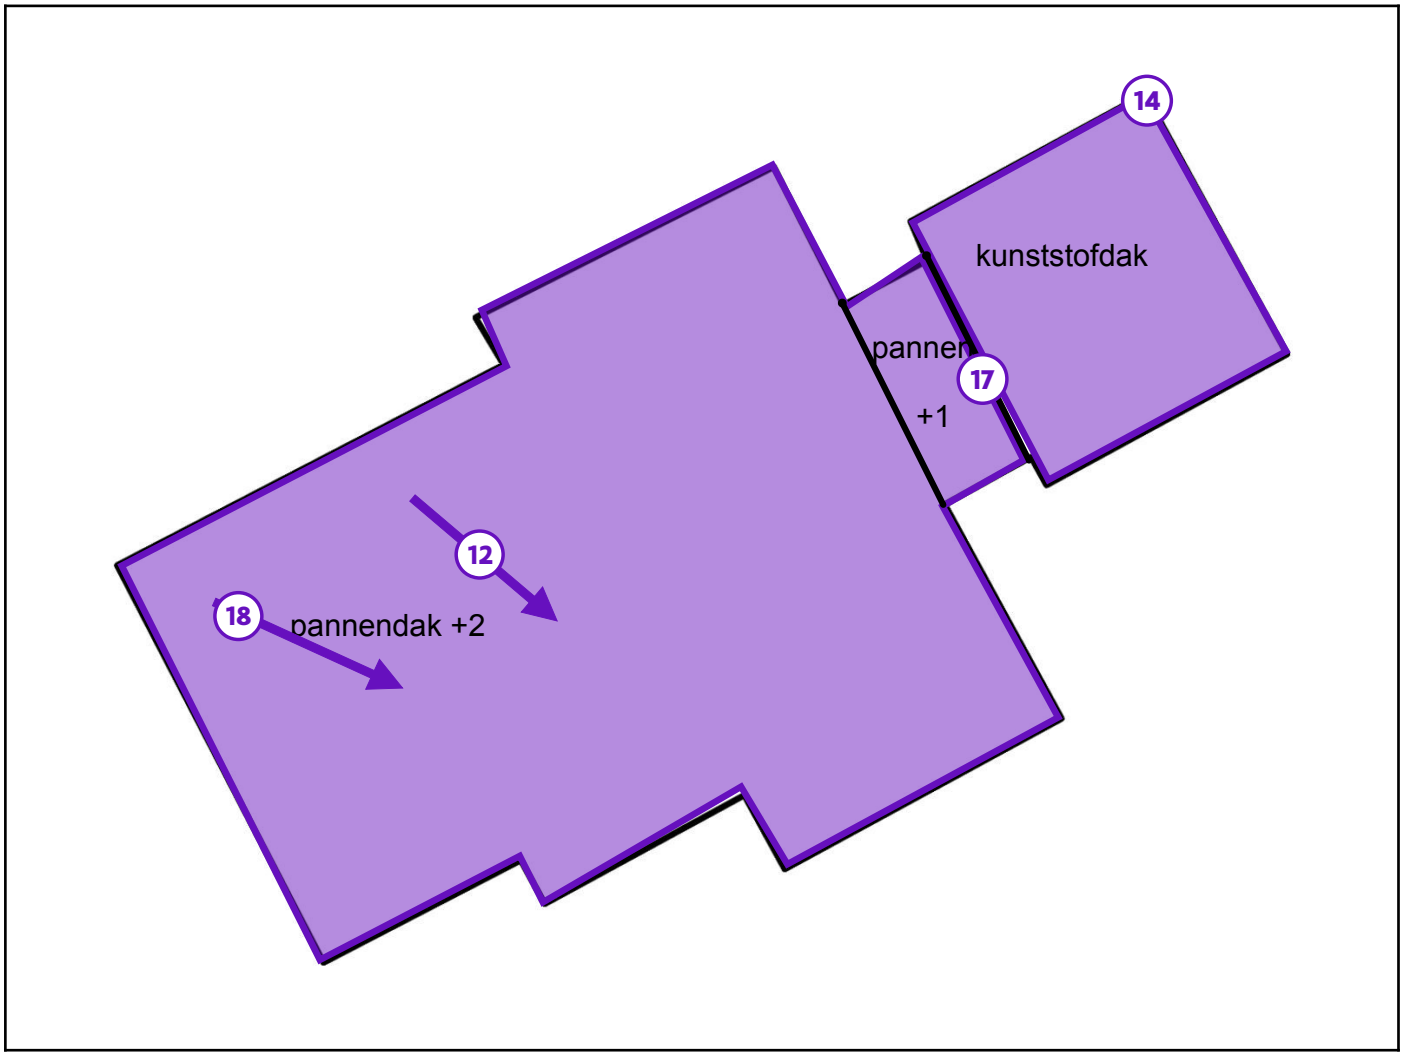
Plan 1.7: Hoofdgebouw plan daken

Beschrijving	Type	Actie
12. rookgaskanaal 2 hoofdgebouw	Overige ruimte of materiaal	-
14. kunststofdak op carport hoofdgebouw	Overige ruimte of materiaal	-
17. pannendak op hoofdgebouw	Overige ruimte of materiaal	-
18. rookgaskanaal 1 hoofdgebouw	Overige ruimte of materiaal	-

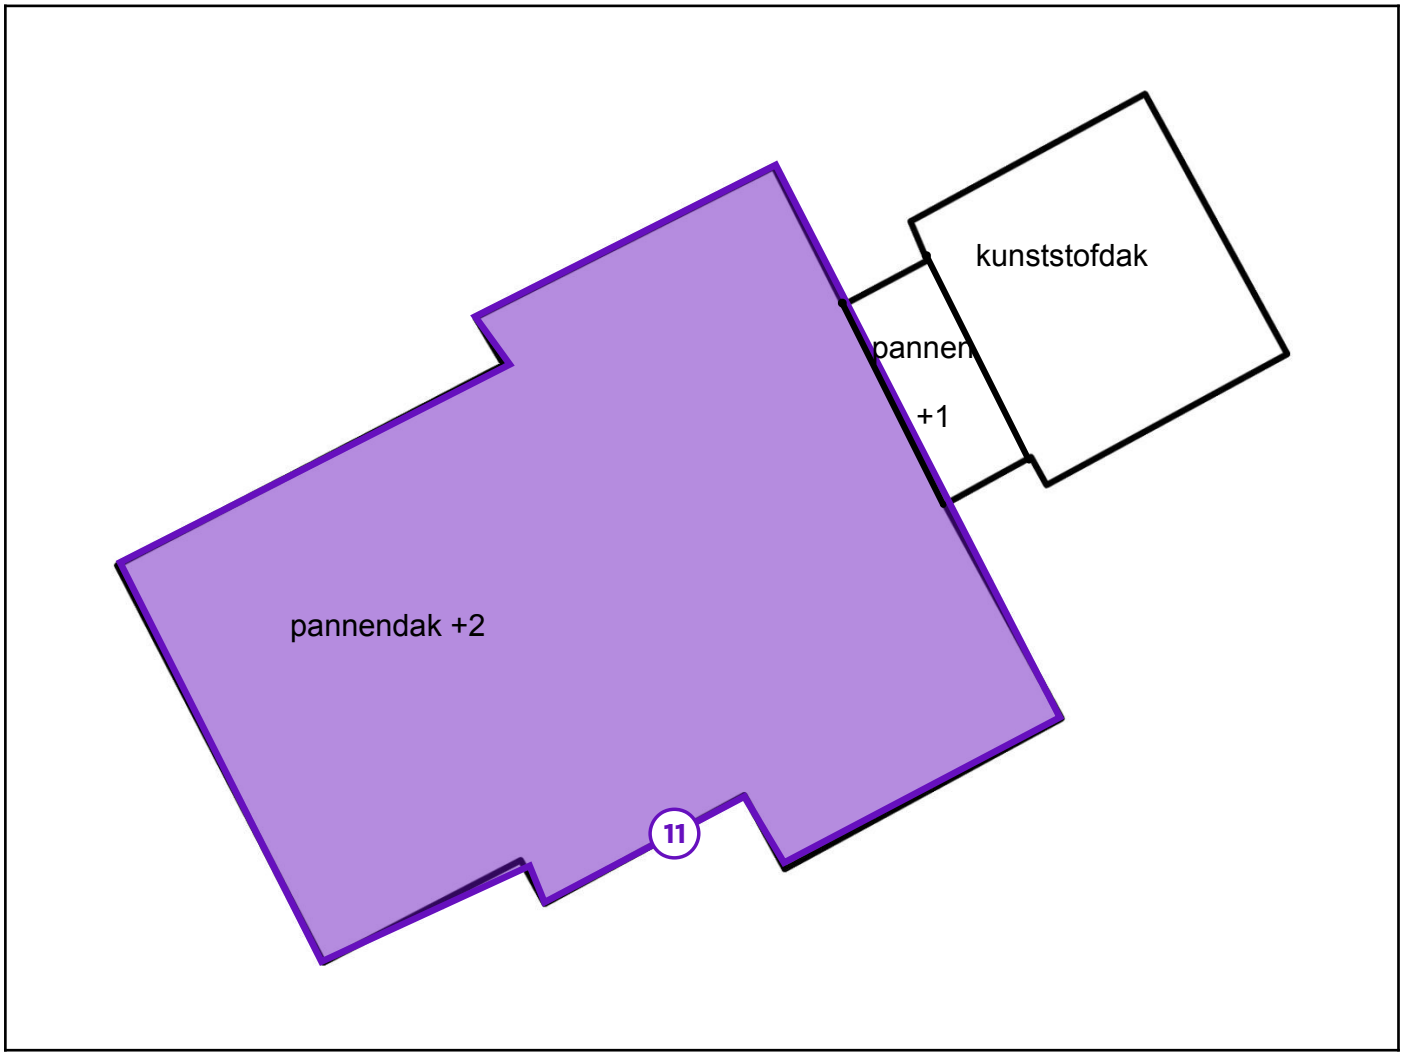
Plan 1.8: Hoofdgebouw plan daken kopie

Beschrijving	Type	Actie
11. onderdak hoofdgebouw 1	Overige ruimte of materiaal	-

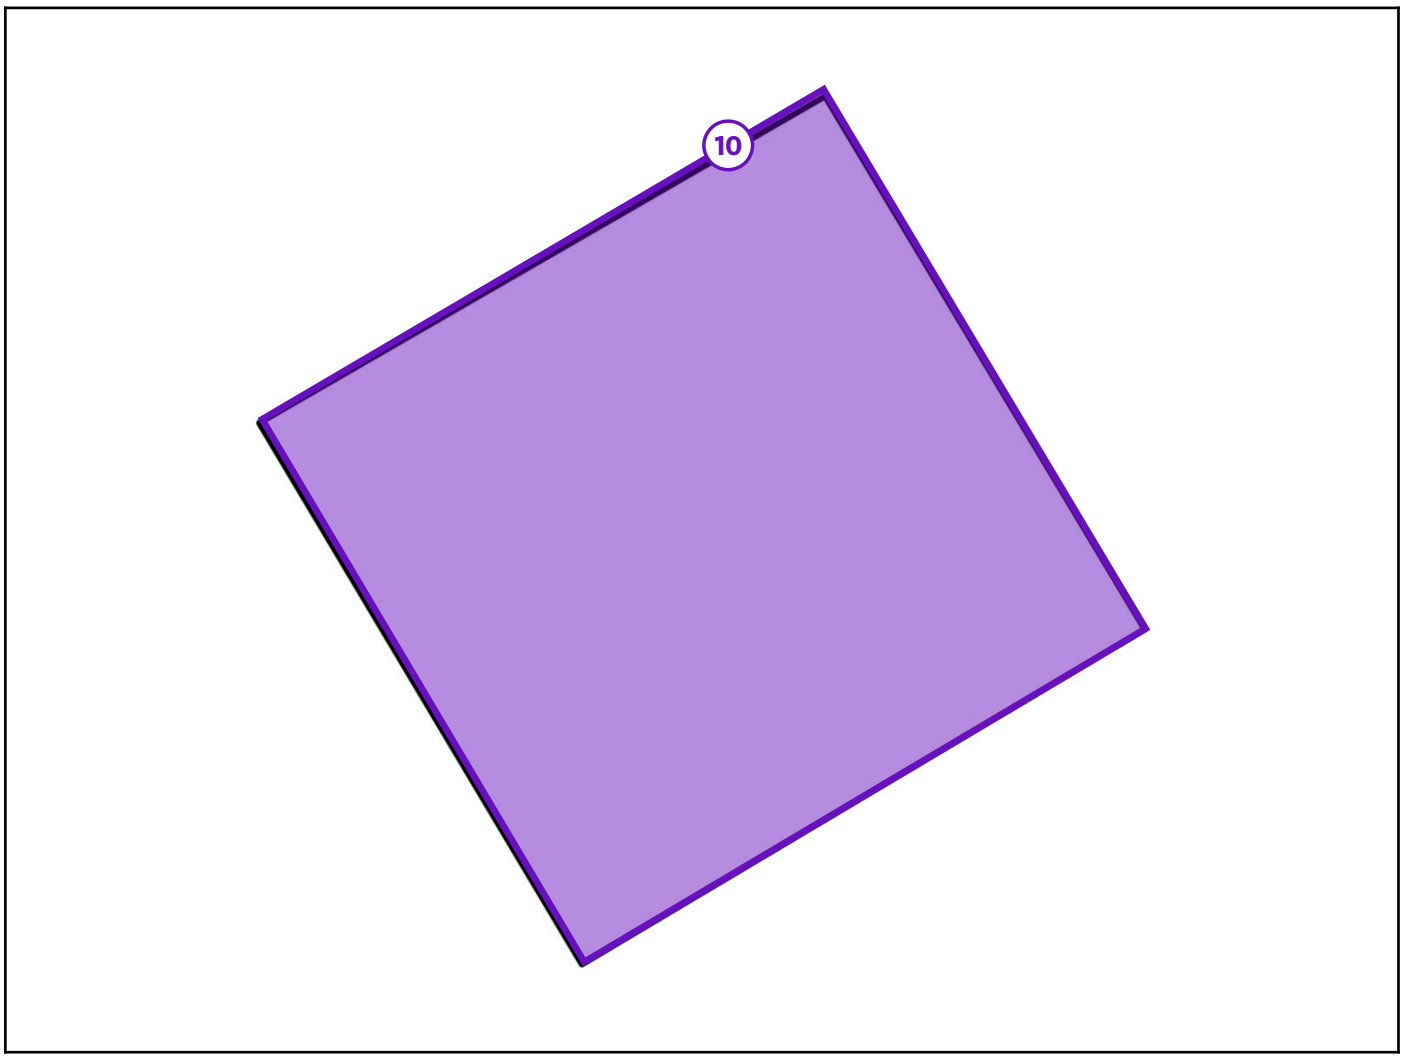
Plan 2.1: Bijgebouw plan

Beschrijving	Type	Actie
10. metaalplatendak op bijgebouw 2	Overige ruimte of materiaal	-

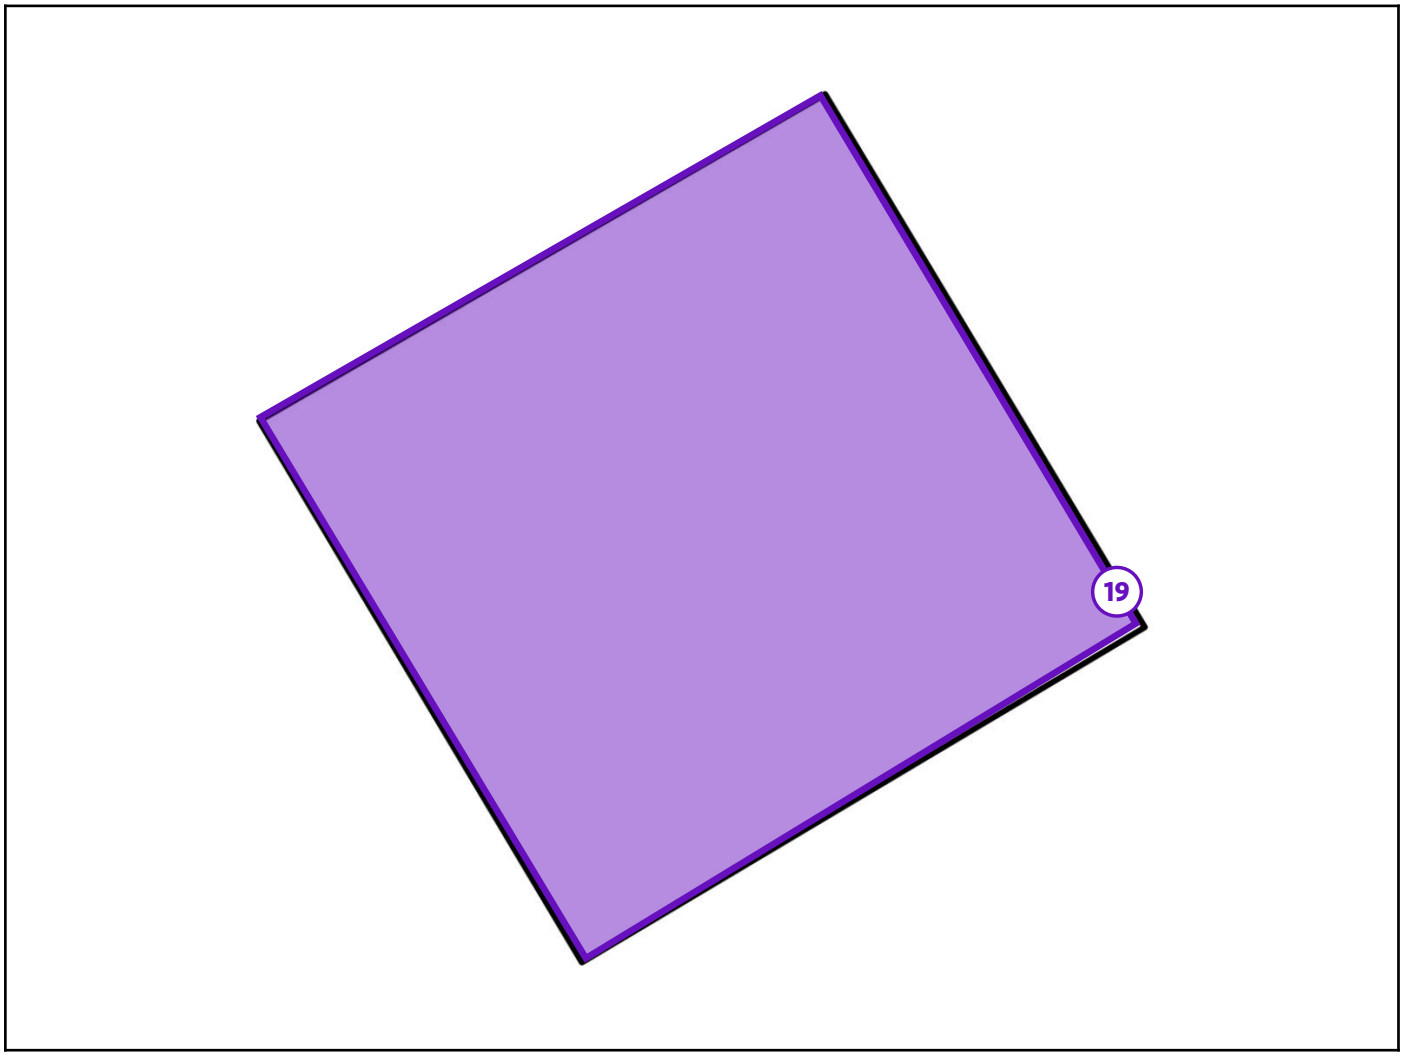
Plan 2.2: Bijgebouw plan kopie

Beschrijving	Type	Actie
19. onderdak bijgebouw 2	Overige ruimte of materiaal	-

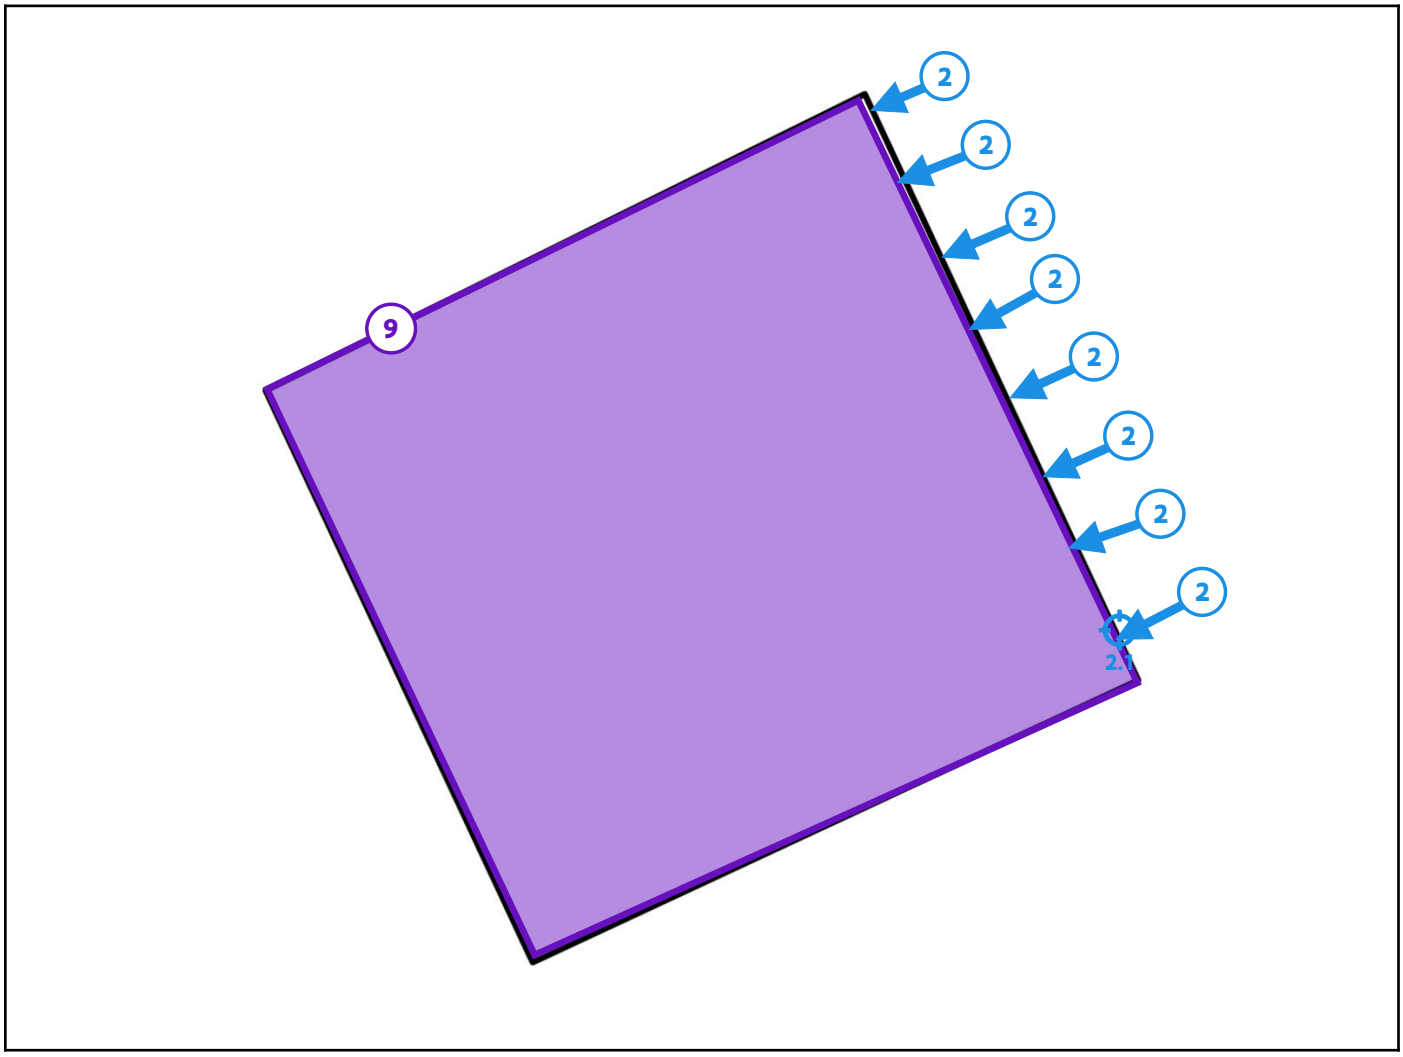
Plan 3.1: Bijgebouw plan

Beschrijving	Type	Actie
2. afdichting ramen bijgebouw 3	Geen asbest	-
2.1 Code: P674	Puntmonster	-
9. metaalplatendak op bijgebouw 3	Overige ruimte of materiaal	-

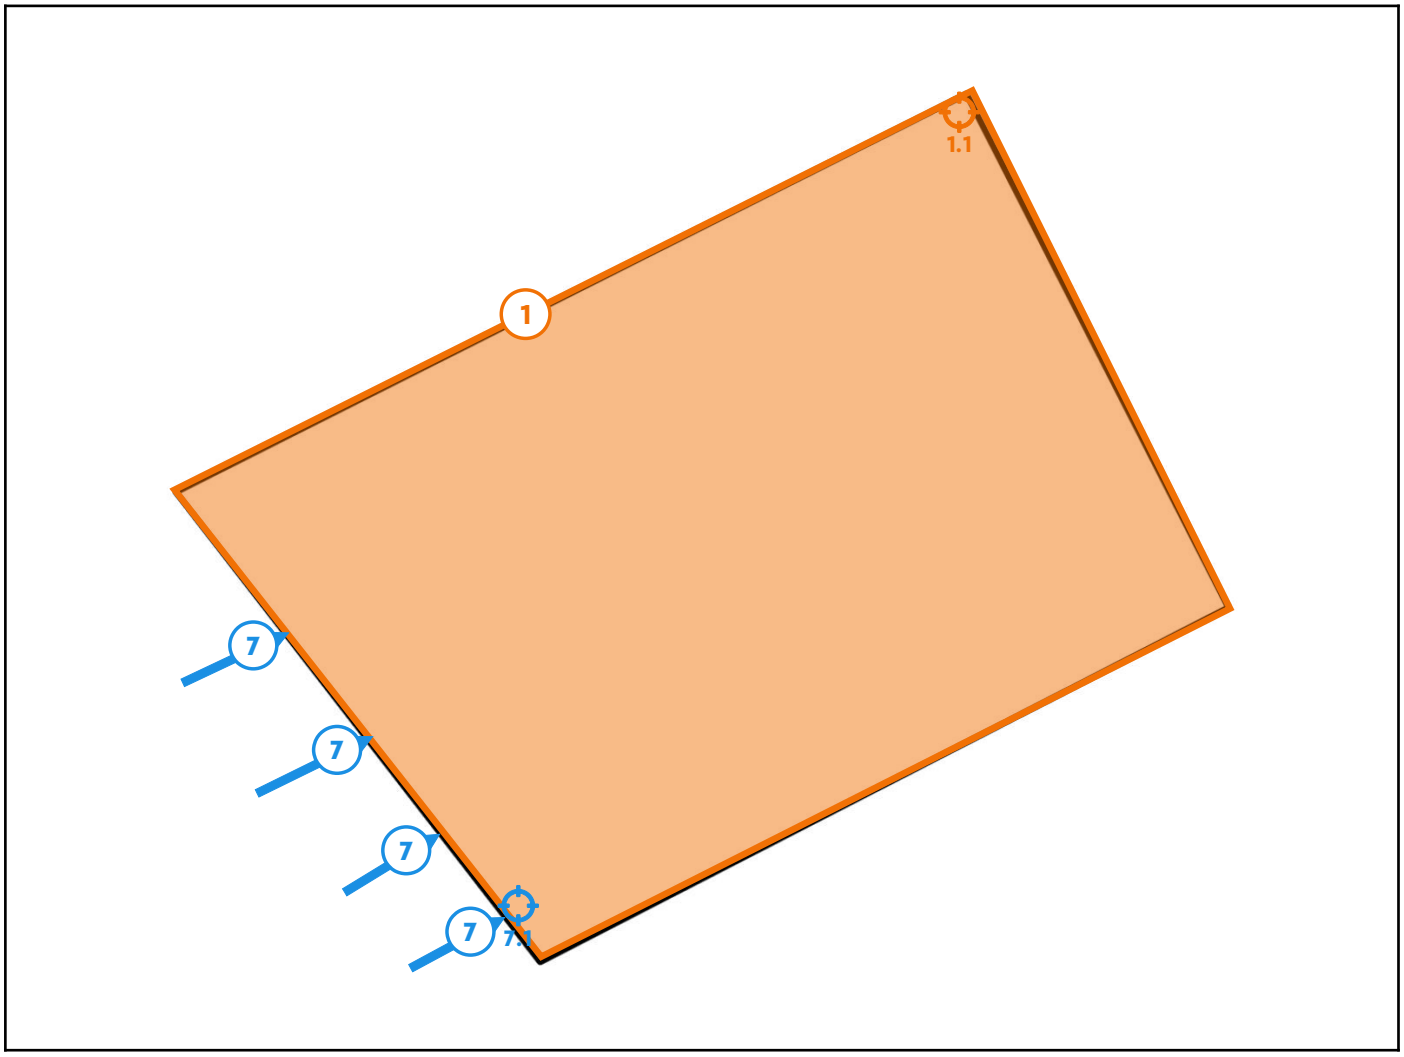
Plan 4.1: Constructie plan

Beschrijving	Type	Actie
1. golfplatendak constructie 4	Asbestmateriaal	Verwijderen
1.1 Code: P676	Puntmonster	-
7. afdichtingsmateriaal aan schrijnwerk constructie 4	Geen asbest	-
7.1 Code: P675	Puntmonster	-

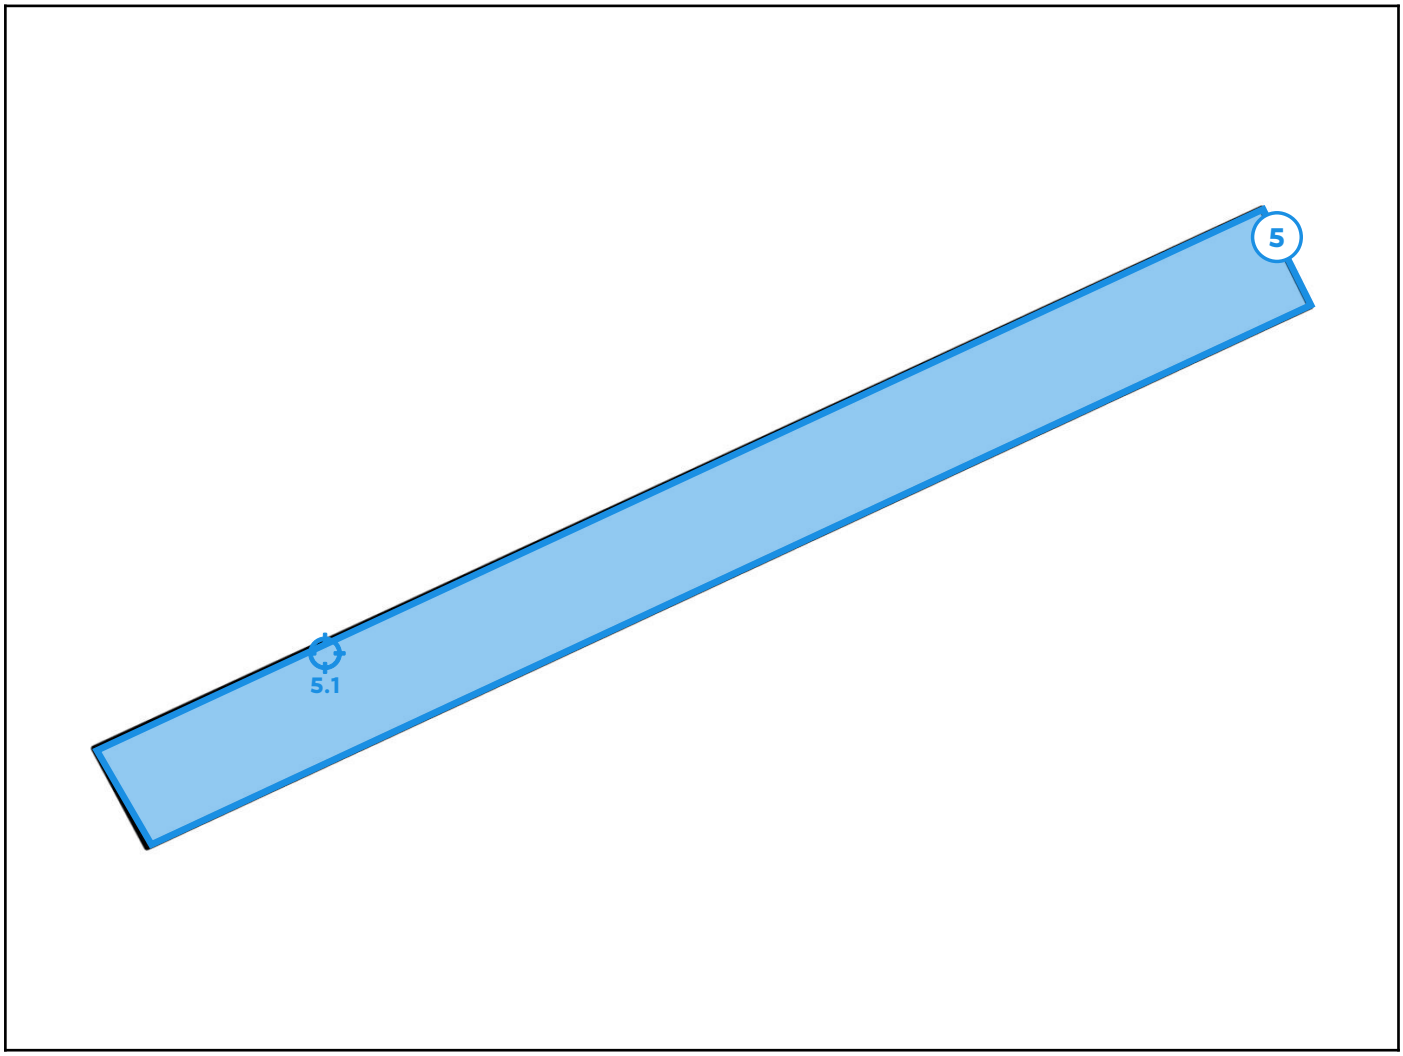
Plan 5.1: Constructie plan

Beschrijving	Type	Actie
5. oprit in asfalt	Geen asbest	-
5.1 Code: P679	Puntmonster	-

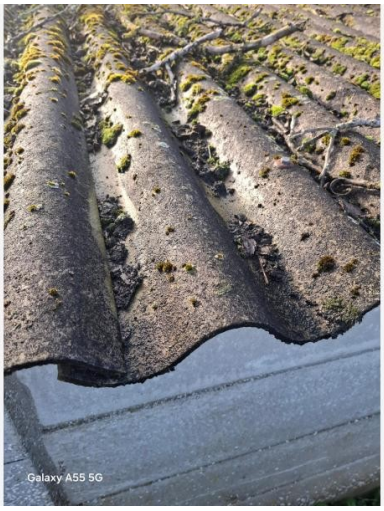
Fiche 1: golfplatendak constructie 4

Asbestmateriaal

Het asbestmateriaal valt onder de mijlpaal van 2034.

Eindbeoordeling materiaalrisico	Verhoogd materiaalrisico en/of verhoogde kans op vezelvrijgave

Gebondenheid	Categorie 1: hechtgebonden in oorsprong
Asbestsoort (vezeltype)	Alleen chrysotiel aanwezig
Asbestconcentratie	Laag (< 50%)
Afschermingsgraad van het gehele materiaal	Geheel of deels vrij aan de binnenlucht, maar geen contact met binnenluchtstromen
Toestand van het materiaal	Matig beschadigd, matig verweerd

#	Type	Referentie	Resultaat
1.1	Puntmonster	P676	Chrysotiel

- Zorg voor een veilig beheer. Vermijd het beschadigen van het asbestmateriaal. Controleer de toestand jaarlijks op wijzigingen.
- Verwijder dit asbestmateriaal zo snel mogelijk. Volg de toestand goed op.
- Hemelwater dat afspoelt van asbestcement daken of gevels kan asbestdeeltjes bevatten. Gebruik het enkel voor gesloten circuits (bv. spoelen toiletten). Reinig na het vervangen van het dak of de gevel de dakgoten en regenwaterput of -ton om asbesthoudend sediment of slib te verwijderen

Voorstel van verwijderingsmethode

- Eenvoudige handelingen: mag via doe-het-zelf of door werknemer(s) met opleidingsattest eenvoudige handelingen
  eenvoudig bereikbaar, bindingssterkte behouden, hechtgebonden

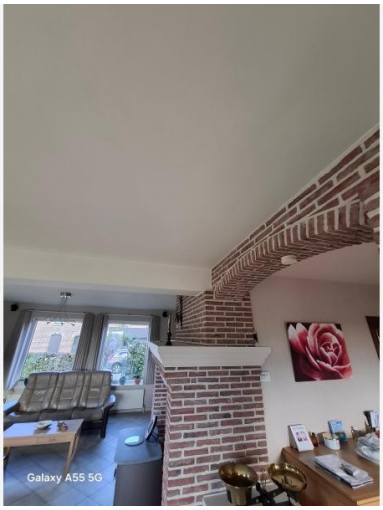
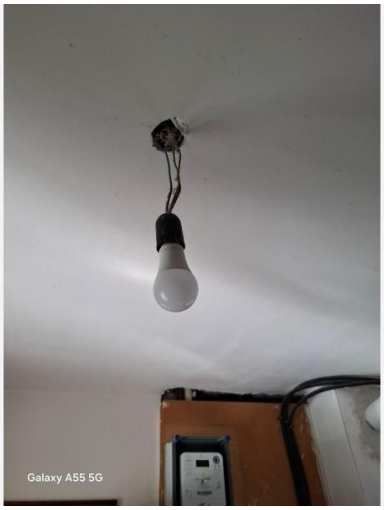
Fiche 6: pleisterwerk plafonds hoofdgebouw

Geen asbest

#	Type	Referentie	Resultaat
6.1	Mengmonster	P672	Geen asbest
