Asbestinventarisattest

Warandestraat 22, 9500 Geraardsbergen

Attestnummer : **20260822-000018.000**
Uitgegeven op : [redacted]
Geldig tot : [redacted]

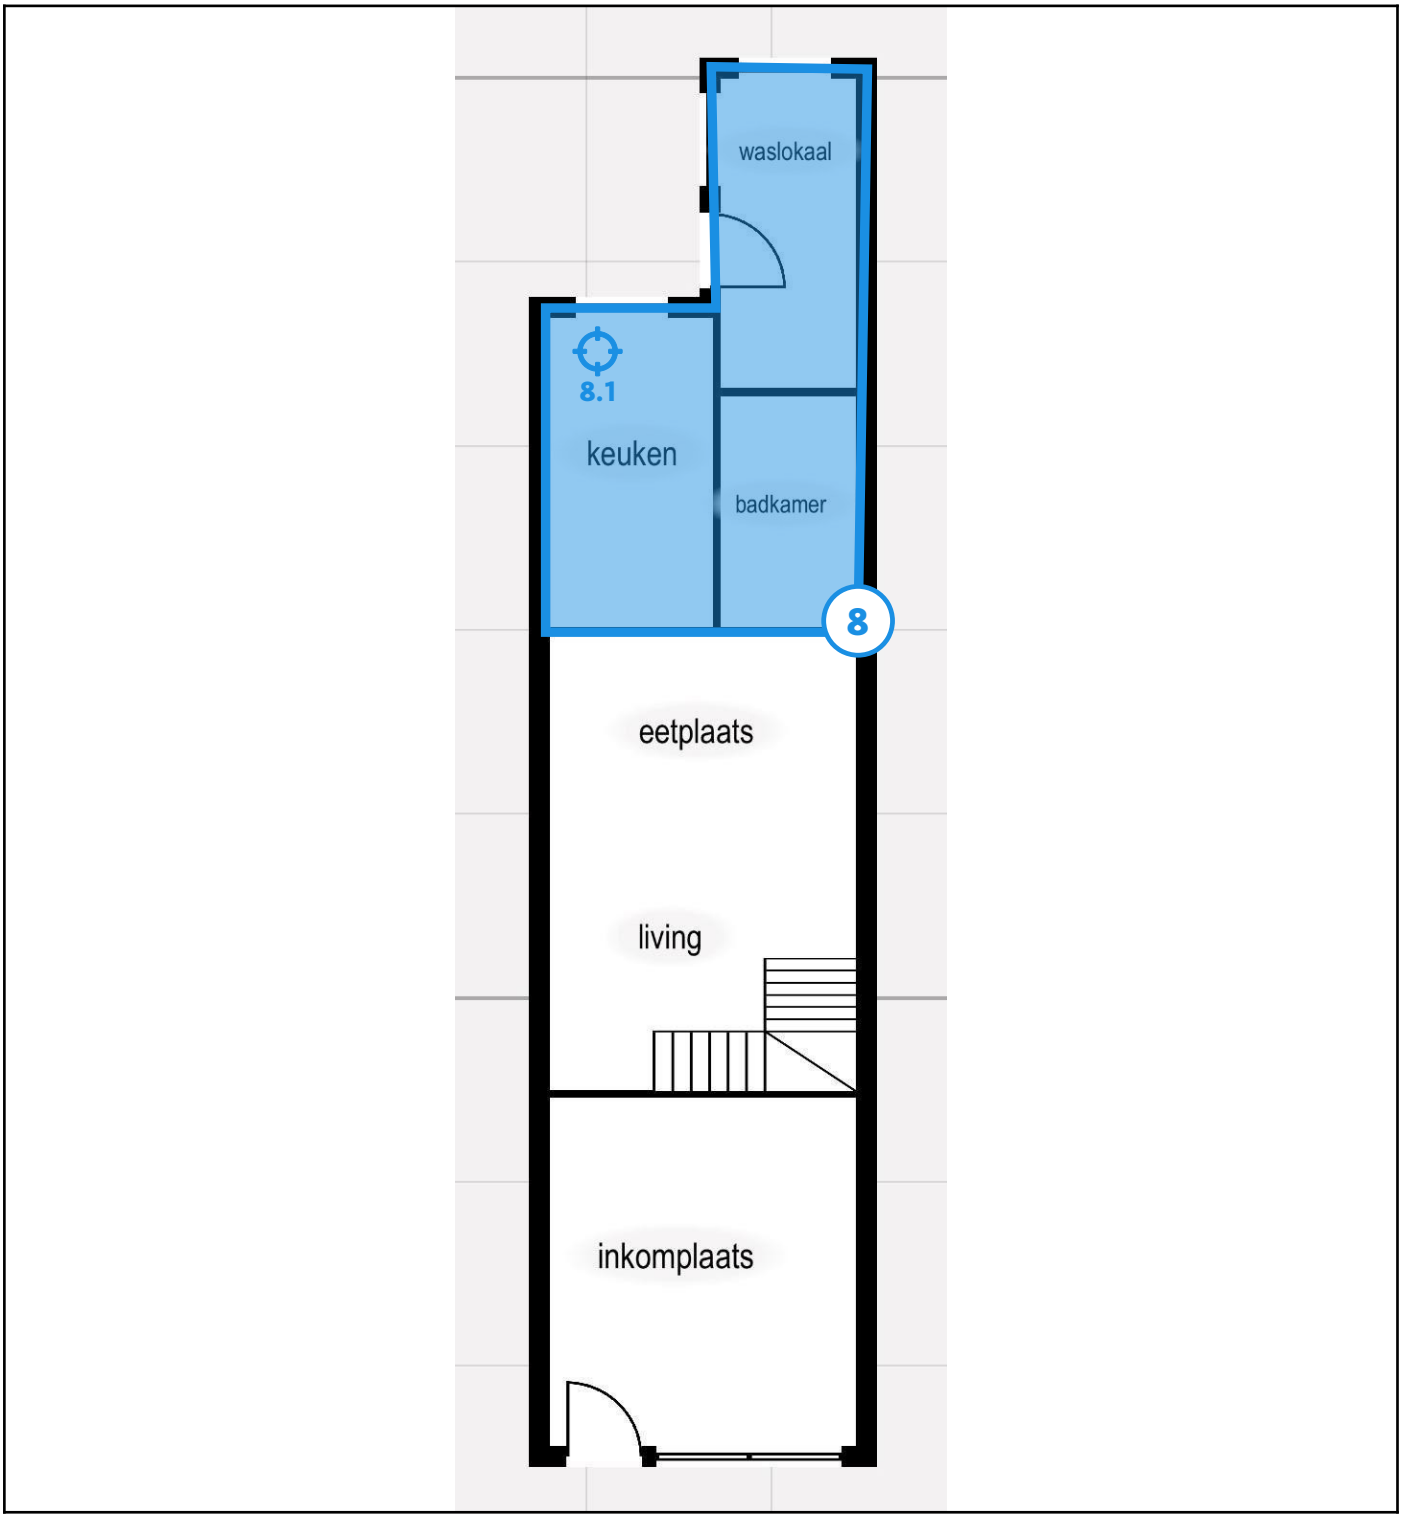
Plan 1.3: Gelijkvloers

Beschrijving	Type	Actie
8. Roofing achterbouw	Geen asbest	-

8.1 Code: 2	Puntmonster	-

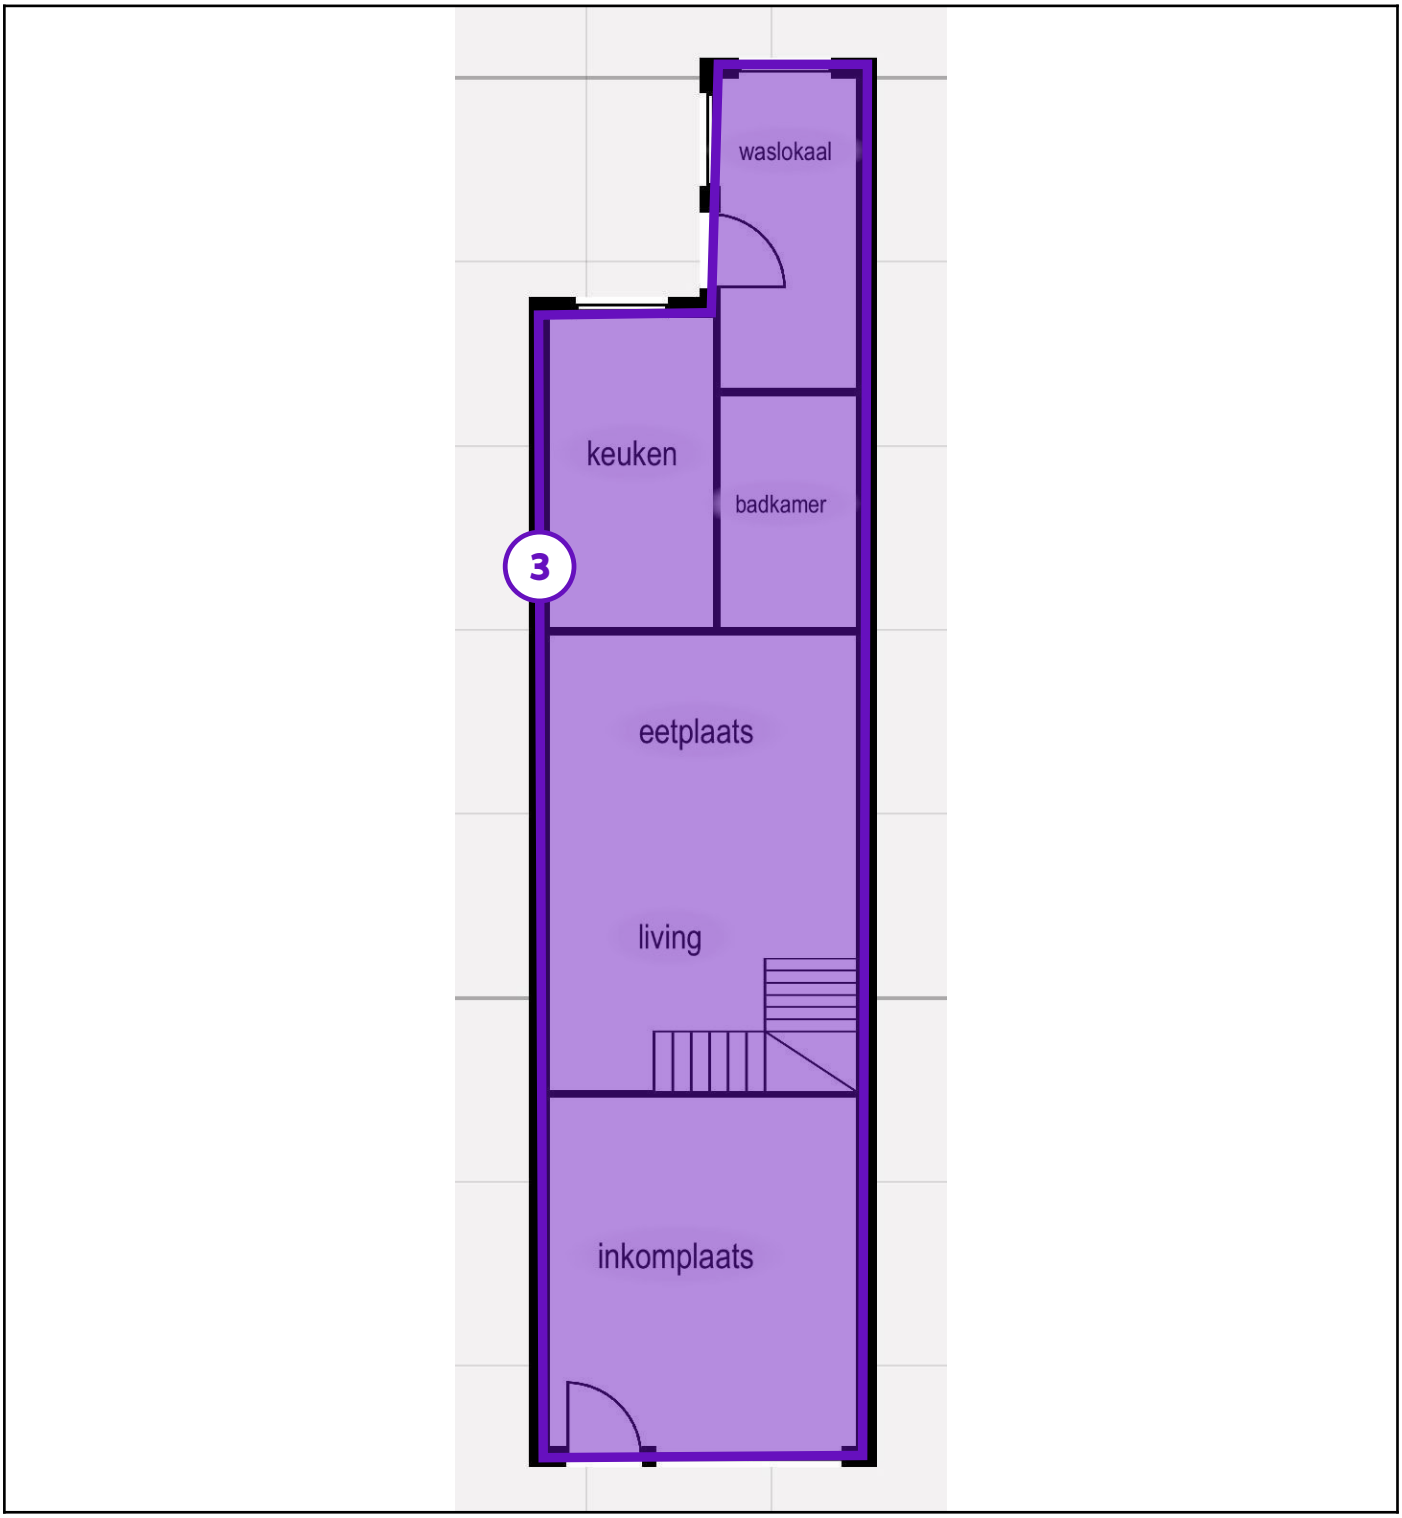
Plan 1.4: Gelijkvloers

Beschrijving	Type	Actie
3. Valse plafonds	Advies	-

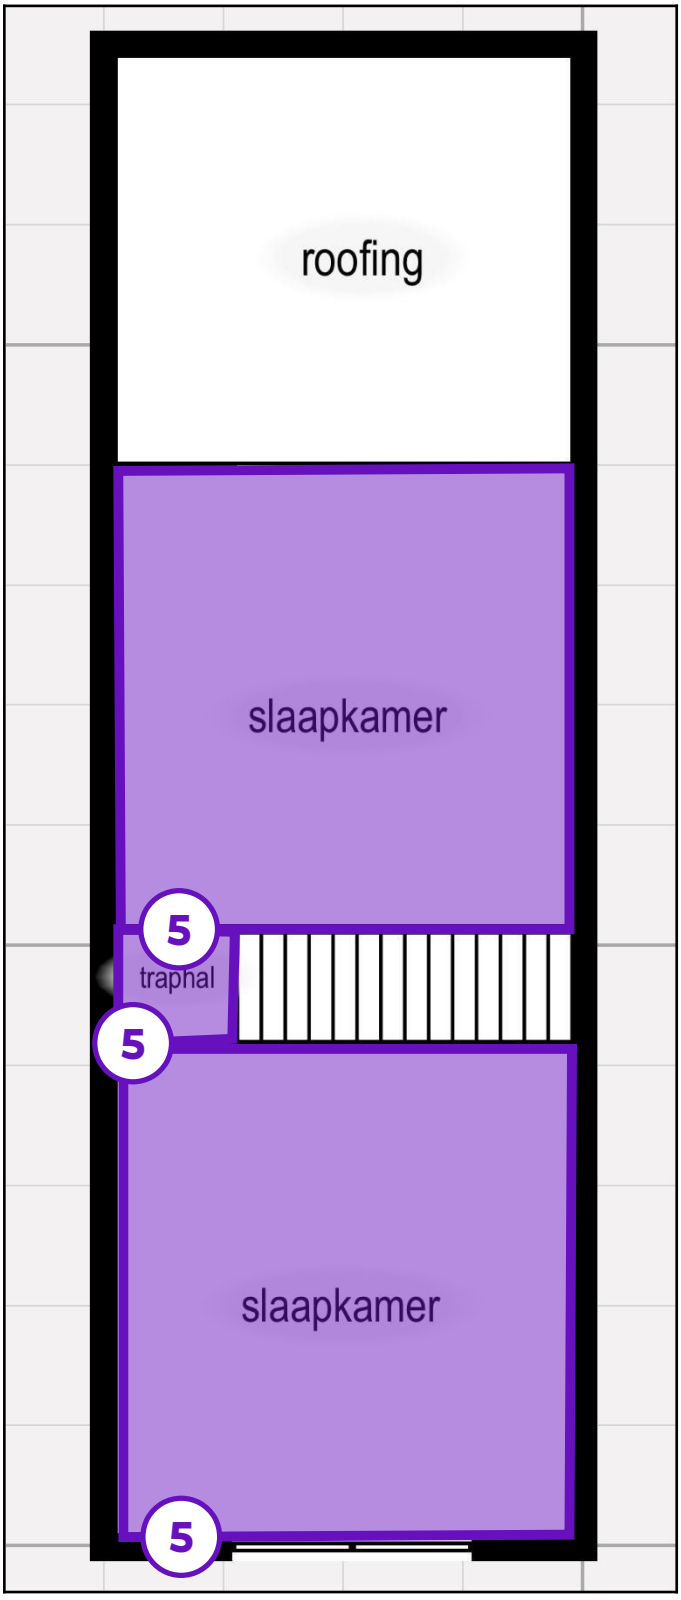
Plan 1.7: 1 verdiep

5. Niet-asbestverdachte vloerbekleding	Advies	-

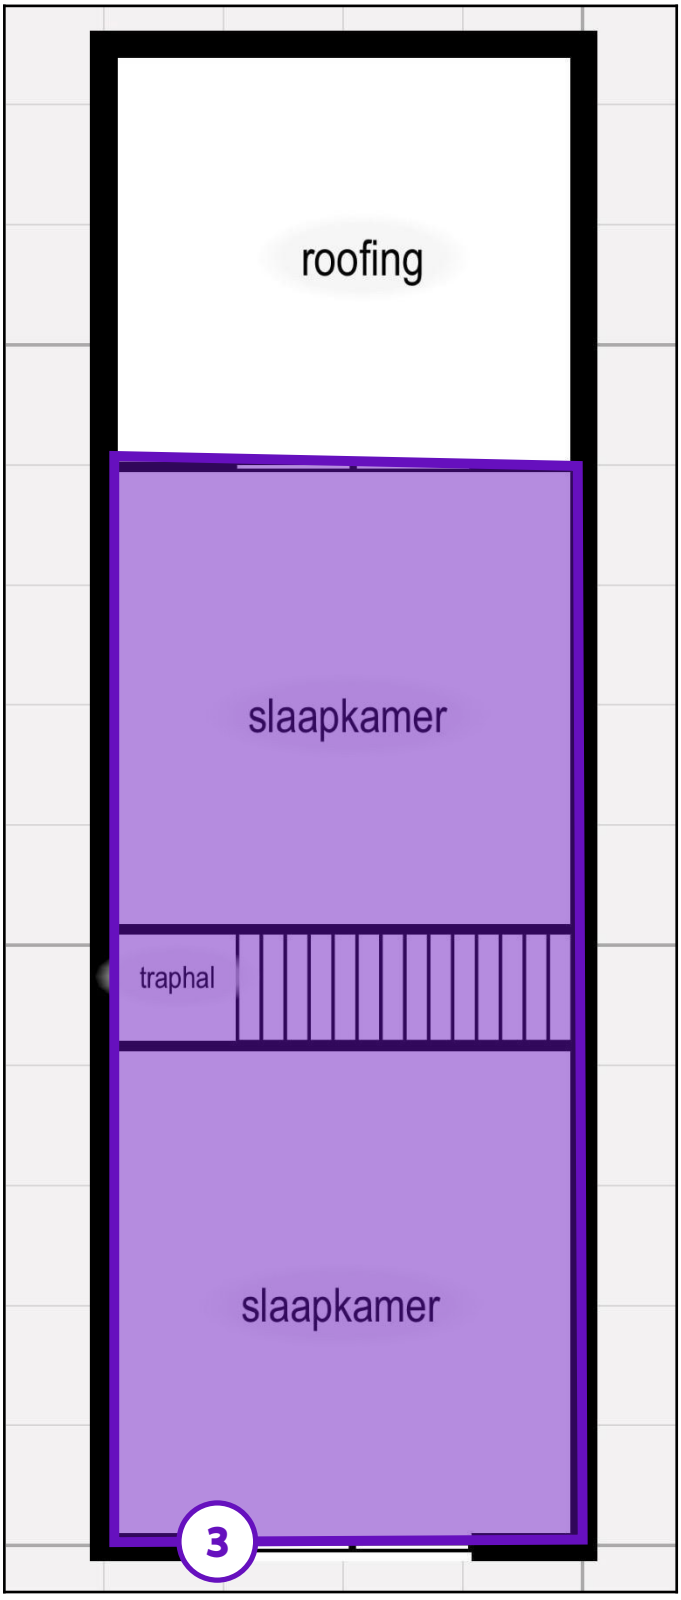
Plan 1.8: 1 verdiep

3. Valse plafonds	Advies	-

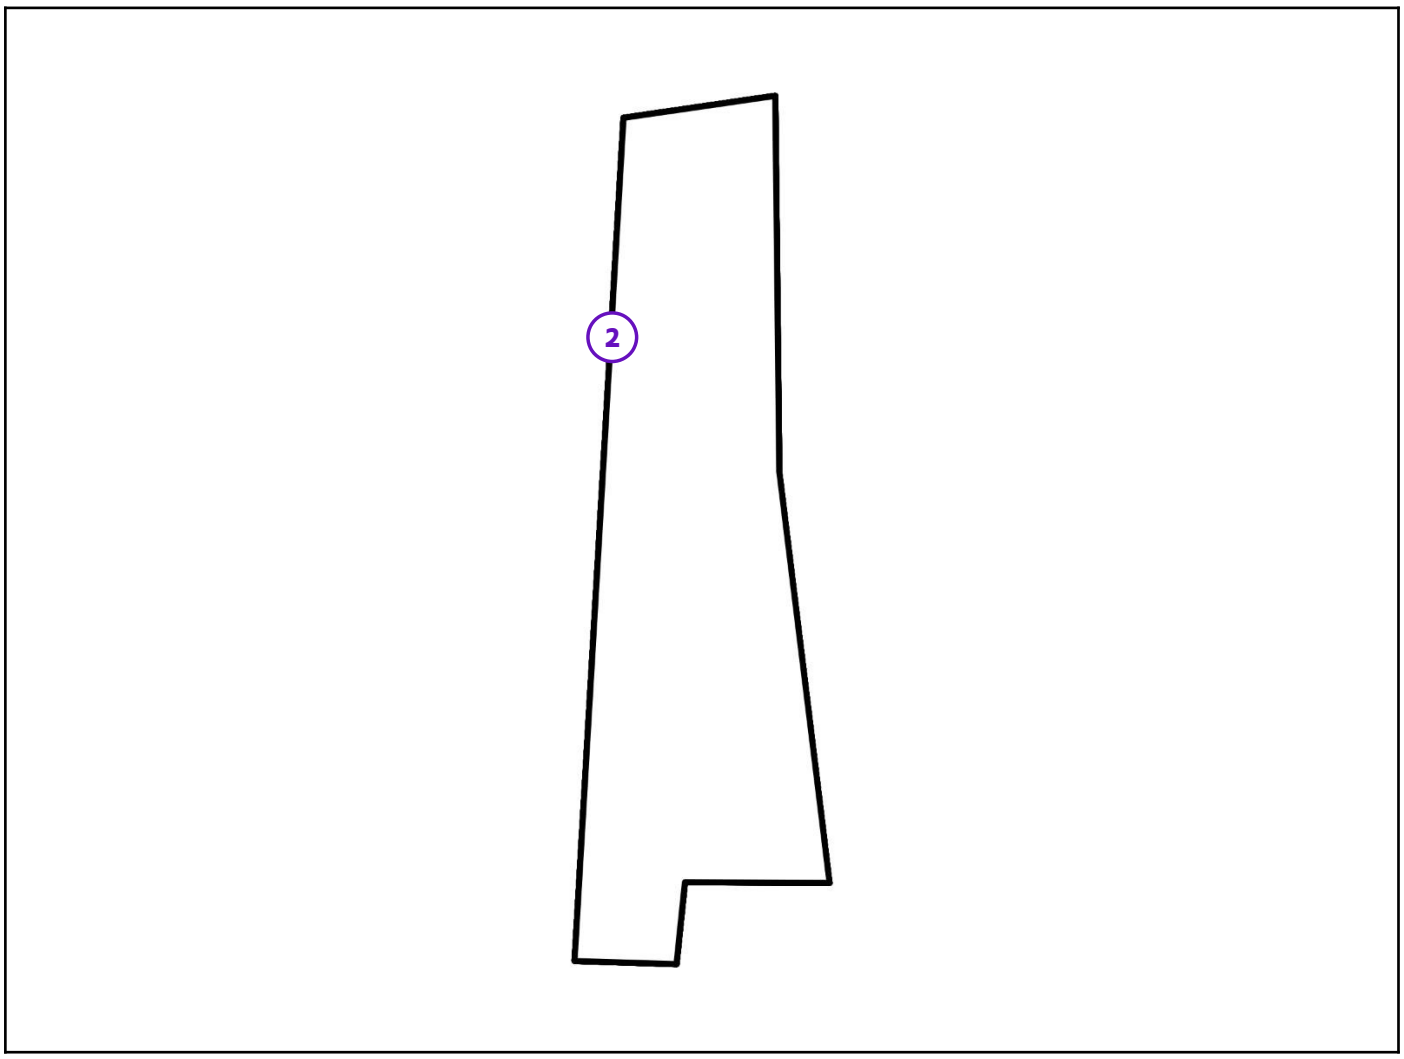
Plan 1.10: Dak

Beschrijving	Type	Actie
2. Schouw	Beperking	-

Reden: Het te onderzoeken materiaal situeert zich hoger dan 3,50 m te rekenen vanaf een veilige ondergrond

Uitleg van de asbestdeskundige: De binnenkant van de schouw is niet waarneembaar, over inwendige toepassingen kan er geen uitspraak gedaan worden.

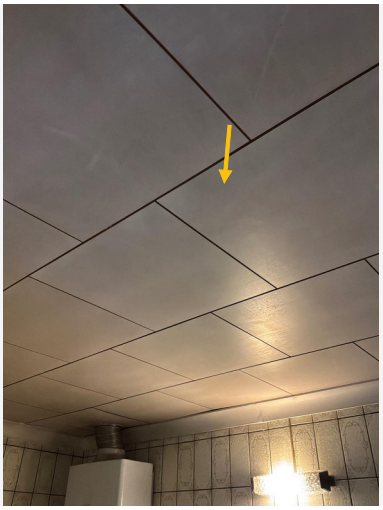
Fiche 3: Valse plafonds

De plafonds werden afgewerkt met niet-asbestverdachte voorzetpanelen die inspectie van de bedekte structuur (opbouw, pleisterwerk) verhinderen. Over achterliggende lagen kan er geen uitspraak gedaan worden.

Overal aanwezig: op gelijkvloers - 76 m^2, op 1 verdiep - 29 m^2.

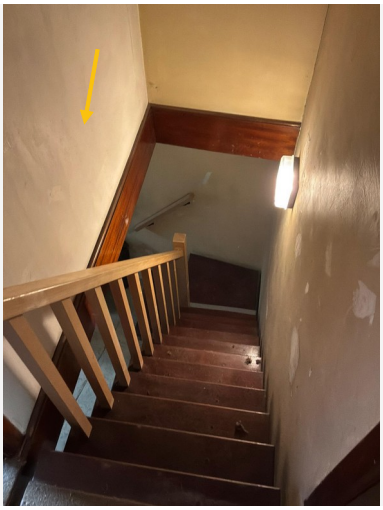
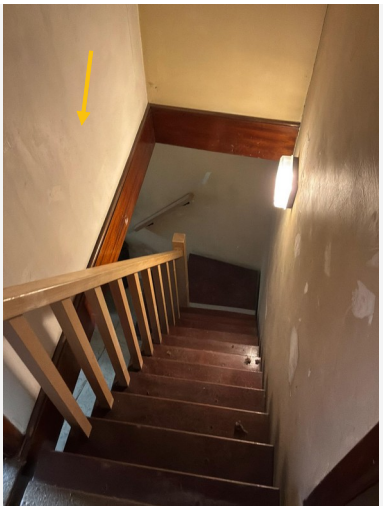
Fiche 4: Valse wanden

De plafonds en muren werden afgewerkt met niet-asbestverdachte voorzetpanelen die inspectie van de bedekte structuur (opbouw, pleisterwerk) verhinderen. Over achterliggende lagen kan er geen uitspraak gedaan worden.

Aanwezig op 1 verdiep - 4 m^2 scheidingsmuur traphal/slaapkamer achteraan.

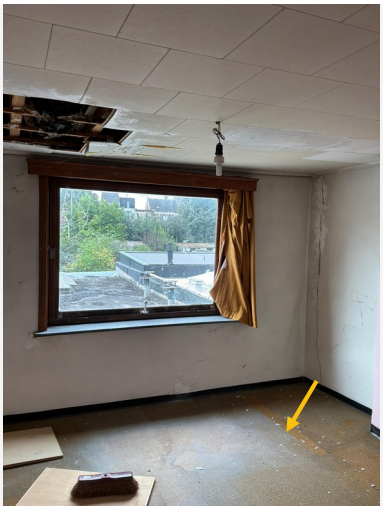
Fiche 5: Niet-asbestverdachte vloerbekleding

De vloerbekleding is niet verdacht. Inspectie van eventuele onderliggende lagen is niet mogelijk zonder uitbreiding naar een destructief onderzoek.

Overal aanwezig op 1 verdiep - 28 m^2 vasttapijt op houten vloer, op zolder - 24 m^2 linoleum met borstel.
