Asbestinventarisattest

Sint Annaplein 12, 9290 Berlare

Attestnummer : **20260324-000443.000**
Uitgegeven op : **24.03.2026**
Geldig tot : **24.03.2031**

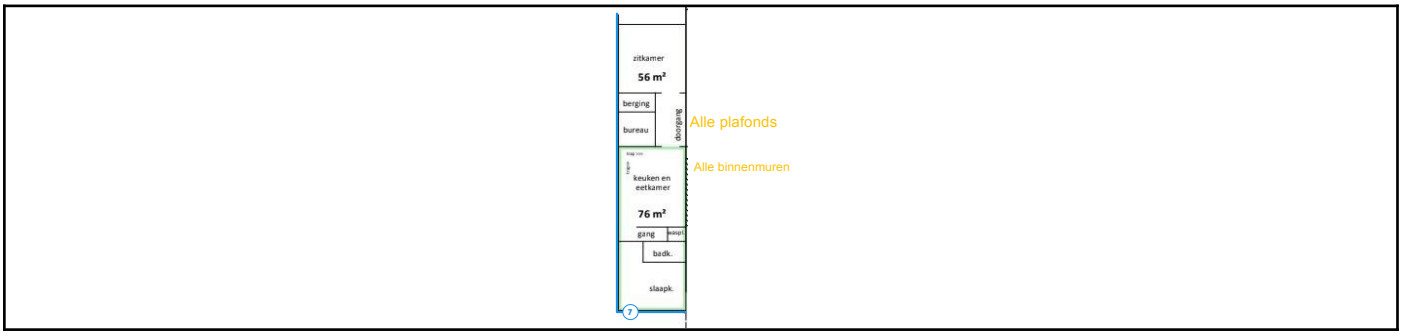
Plan 2.1: achterbouw

Beschrijving	Type	Actie
3. Muren uit niet asbestverdacht materiaal	Advies	-
4. Plafonds uit niet asbestverdacht materiaal	Advies	-
7. Crepi	Geen asbest	-

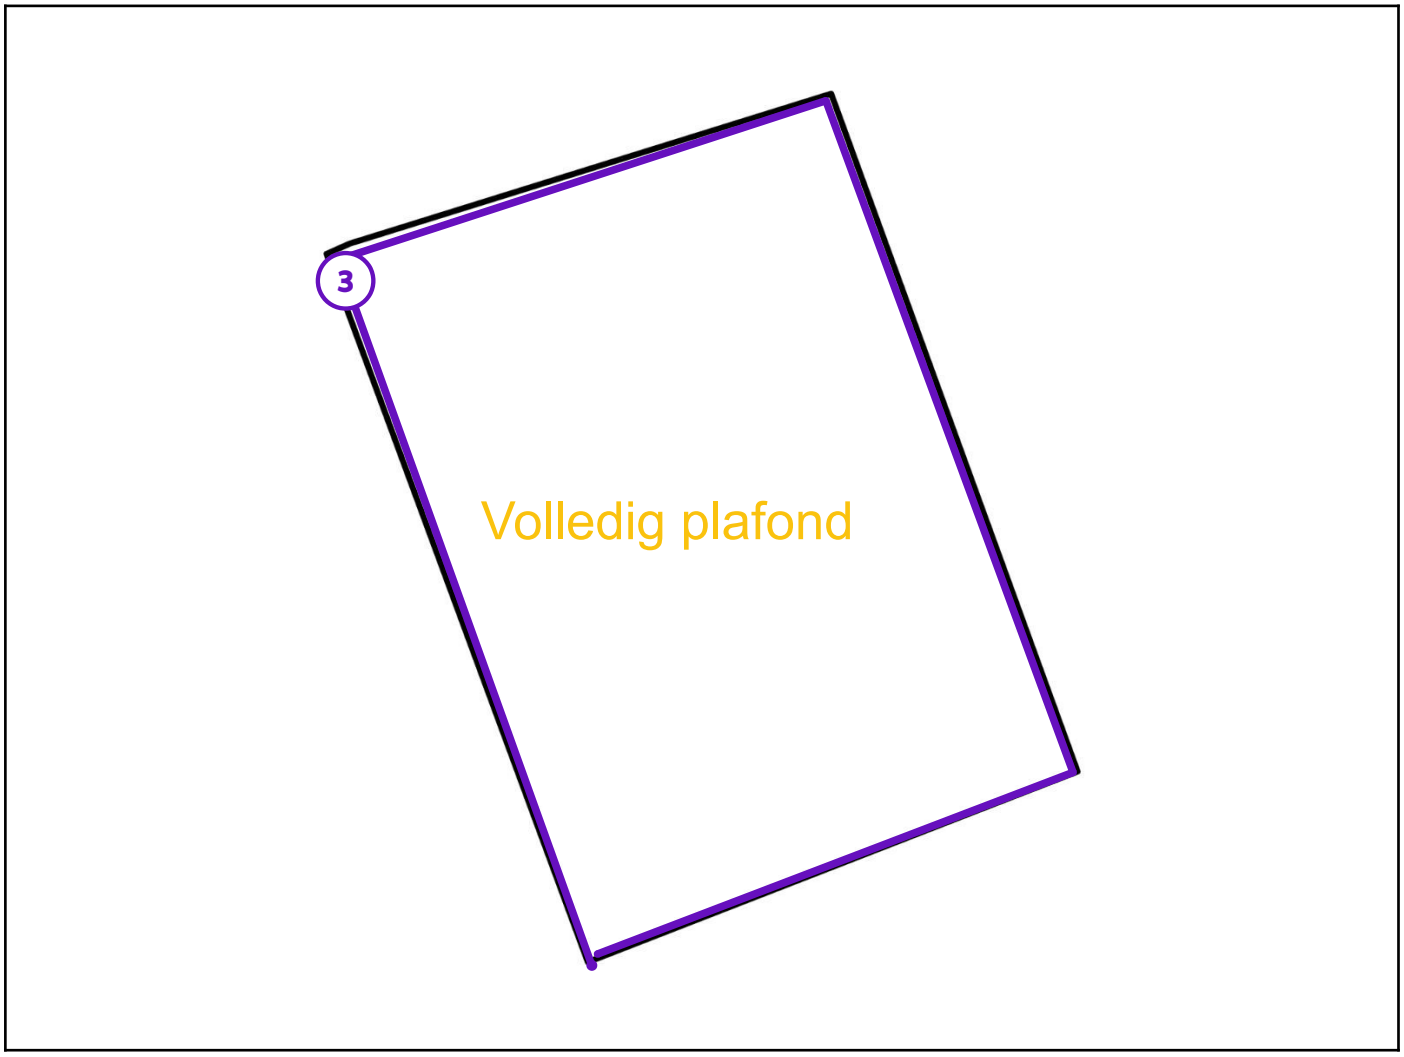
Plan 3.1: Tuinkamer

Beschrijving	Type	Actie
3. Muren uit niet asbestverdacht materiaal	Advies	-
4. Plafonds uit niet asbestverdacht materiaal	Advies	-

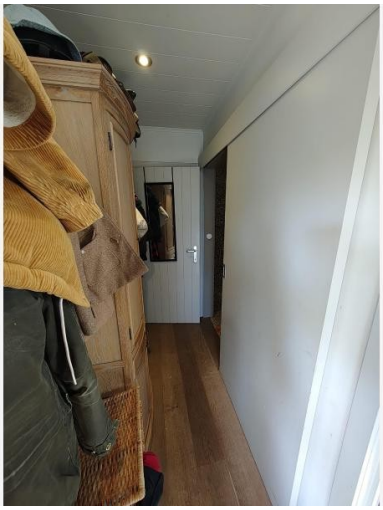
Fiche 3: Muren uit niet asbestverdacht materiaal

De muren zijn gemaakt van niet-asbestverdachte materialen (bijvoorbeeld tegels, gyproc, ...), deze toepassingen zijn niet asbestverdacht. Ik heb echter niet kunnen vaststellen of er mogelijk asbestverdachte of asbesthoudende materialen achter deze toepassingen aanwezig zijn. Bij renovatie of sloop is het aangeraden om een destructief onderzoek te laten uitvoeren van deze toepassingen.

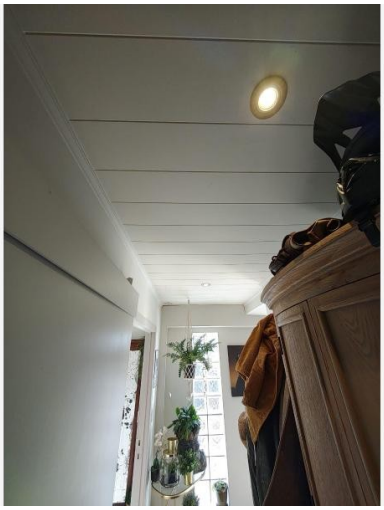
Fiche 4: Plafonds uit niet asbestverdacht materiaal

De plafonds zijn gemaakt van niet-asbestverdachte materialen (bijvoorbeeld laminaat, gyproc, ...), deze toepassingen zijn niet asbestverdacht. We hebben echter niet kunnen vaststellen of er mogelijk asbestverdachte of asbesthoudende materialen achter deze toepassingen aanwezig zijn. Bij renovatie of sloop is het aangeraden om een destructief onderzoek te laten uitvoeren van deze toepassingen.
