Asbestinventarisattest

Acacialaan 30, 2940 Stabroek

Attestnummer : **20261110-000440.000**
Uitgegeven op : **10.11.2026**
Geldig tot : **10.11.2036**

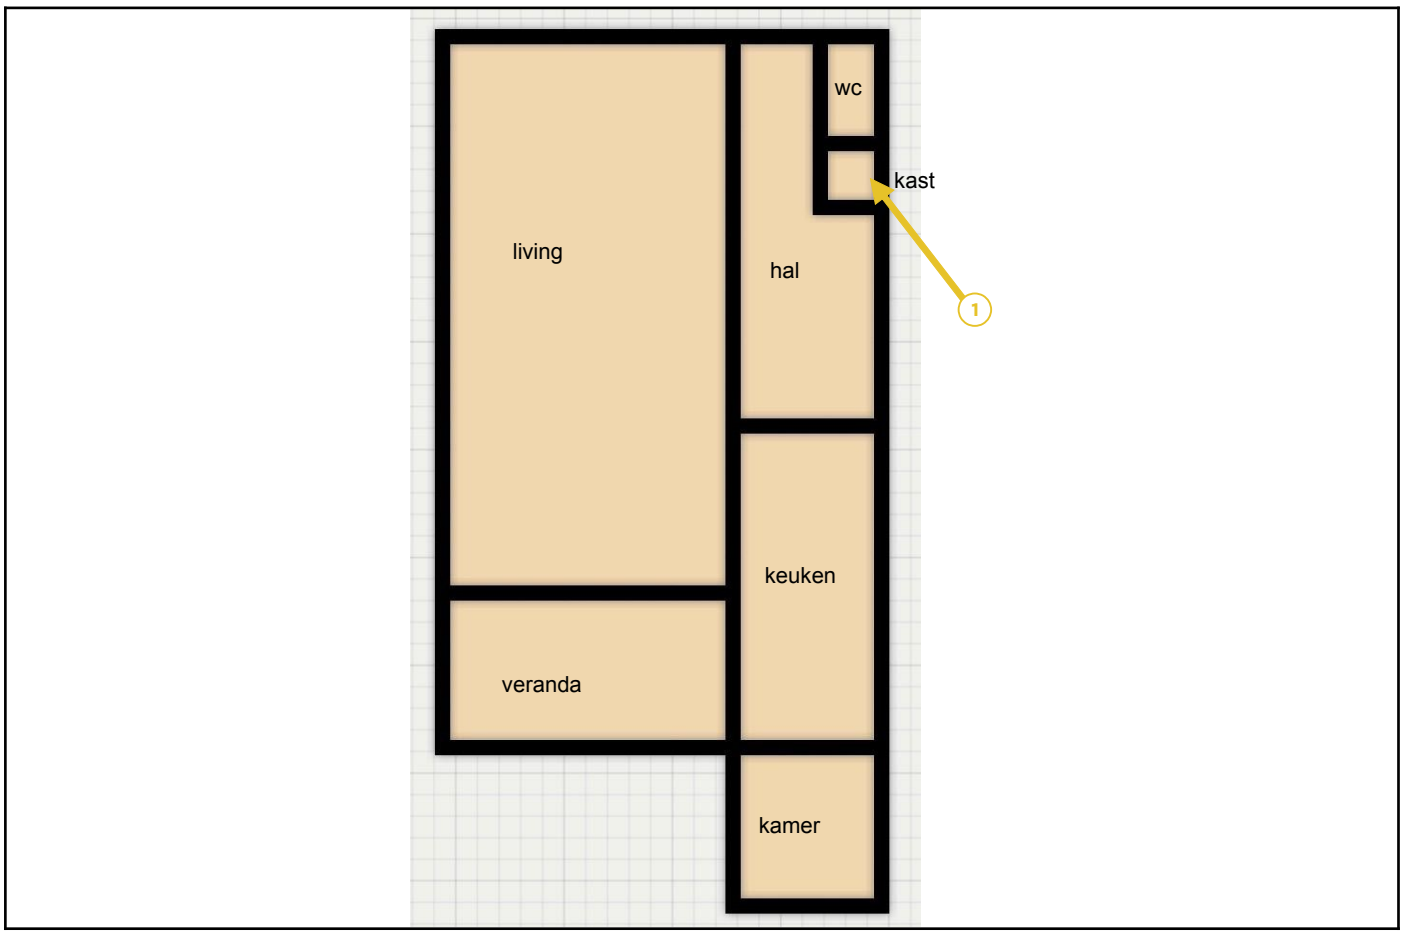
Plan 1.1: GV

Beschrijving	Type	Actie
1. Bakeliet elek kast	Asbestmateriaal	Zorgvuldig beheren

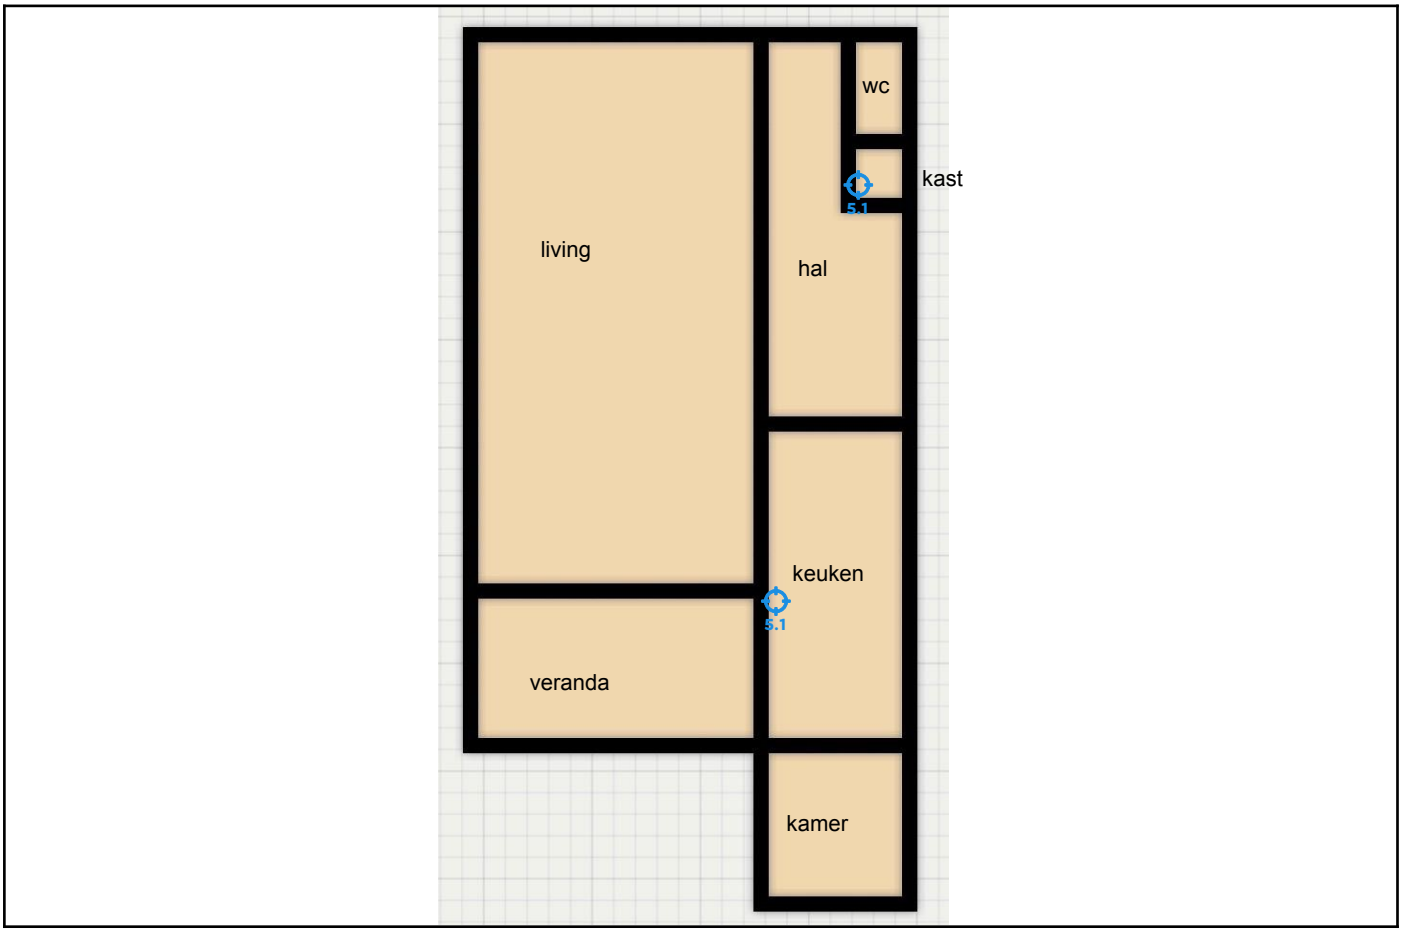
Plan 1.2: GV kopie

Beschrijving	Type	Actie
5. Pleisterwerk wanden	Geen asbest	-
5.1 Code: 6020606886	Mengmonster	-

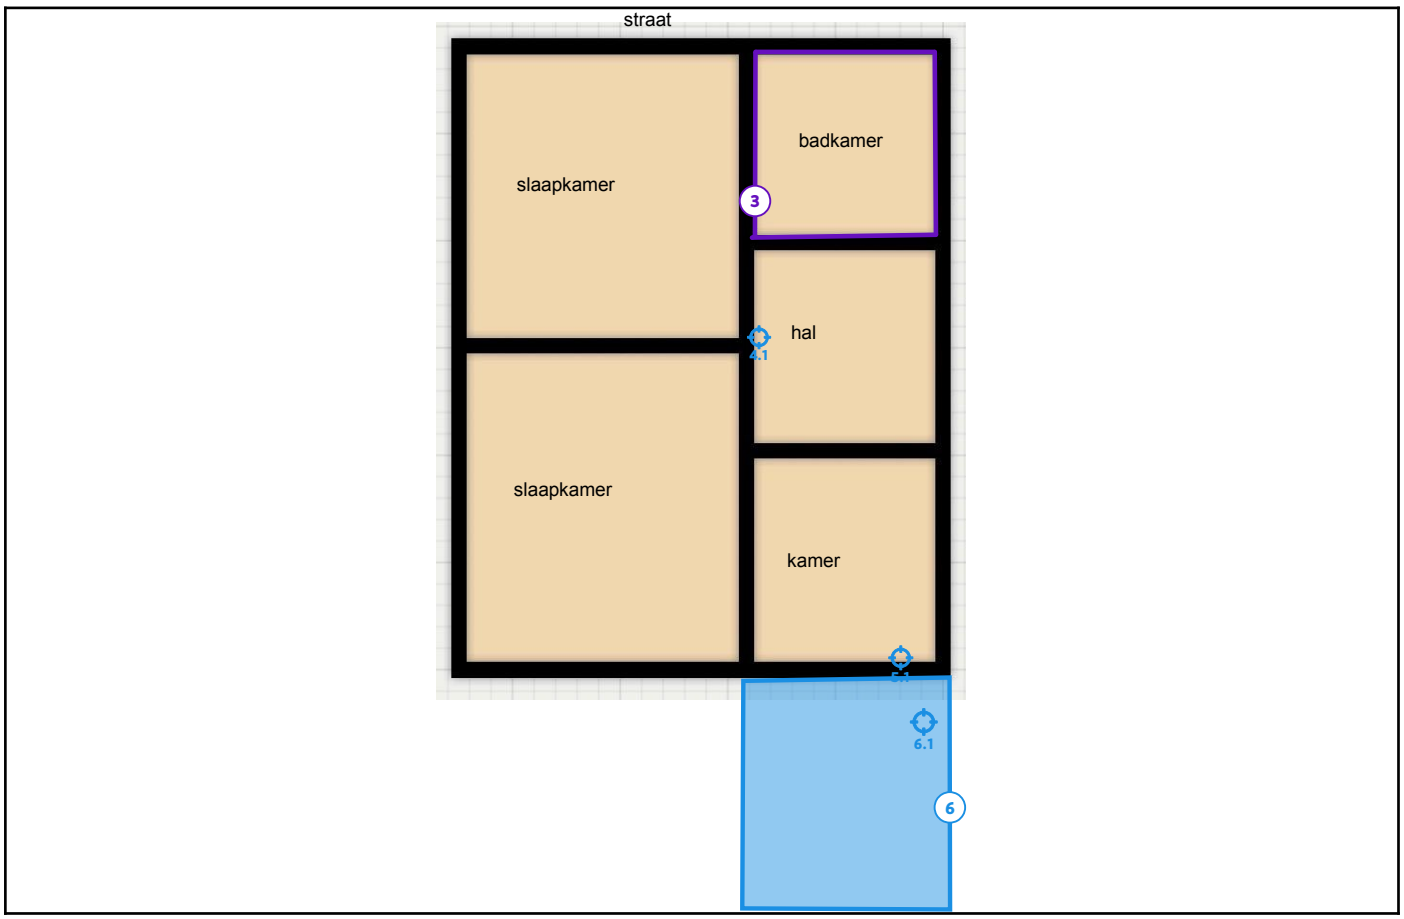
Plan 1.4: 1eV

Beschrijving	Type	Actie
3. Tegellijm	Advies	-
4. Pleisterwerk plafond	Geen asbest	-
4.1 Code: 6020606887	Mengmonster	-
5. Pleisterwerk wanden	Geen asbest	-
5.1 Code: 6020606886	Mengmonster	-
6. Roofing	Geen asbest	-
6.1 Code: 6020606888	Puntmonster	-

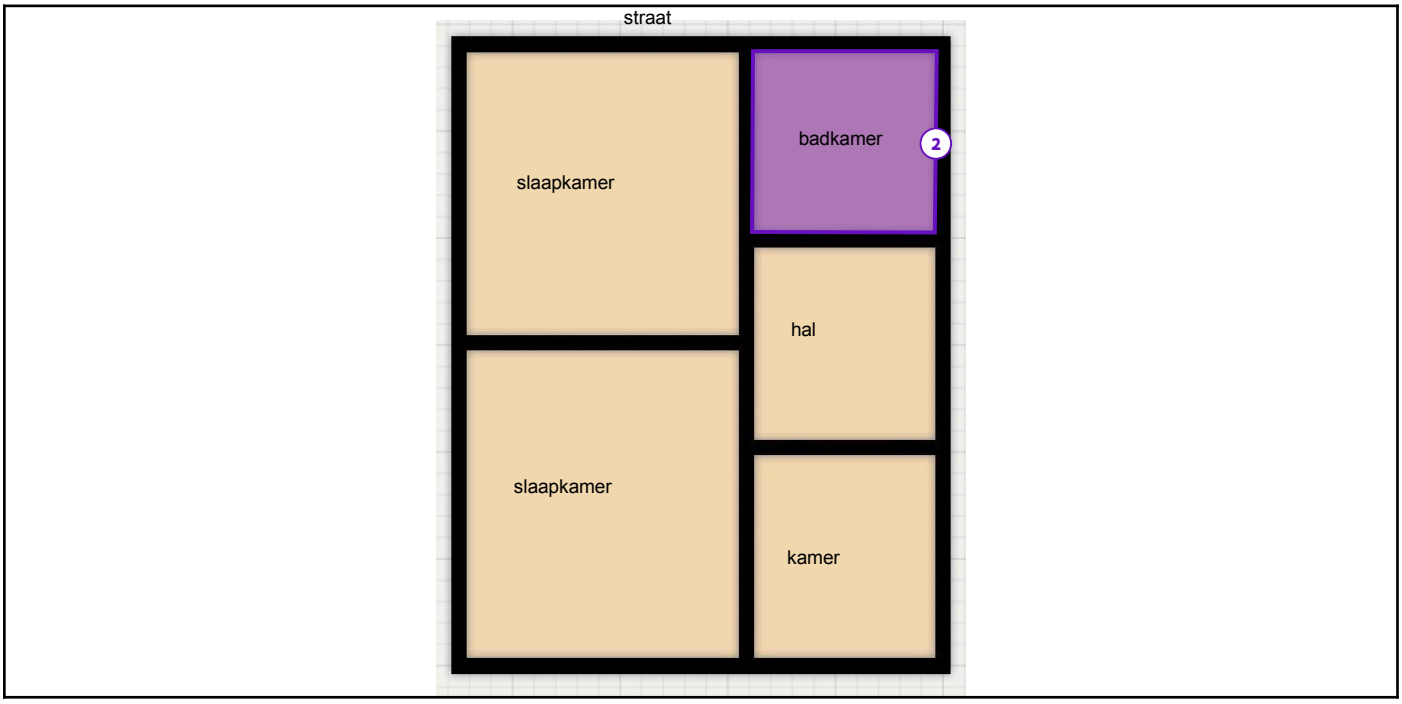
Plan 1.5: 1eV kopie

Beschrijving	Type	Actie
2. Valse plafonds	Advies	-

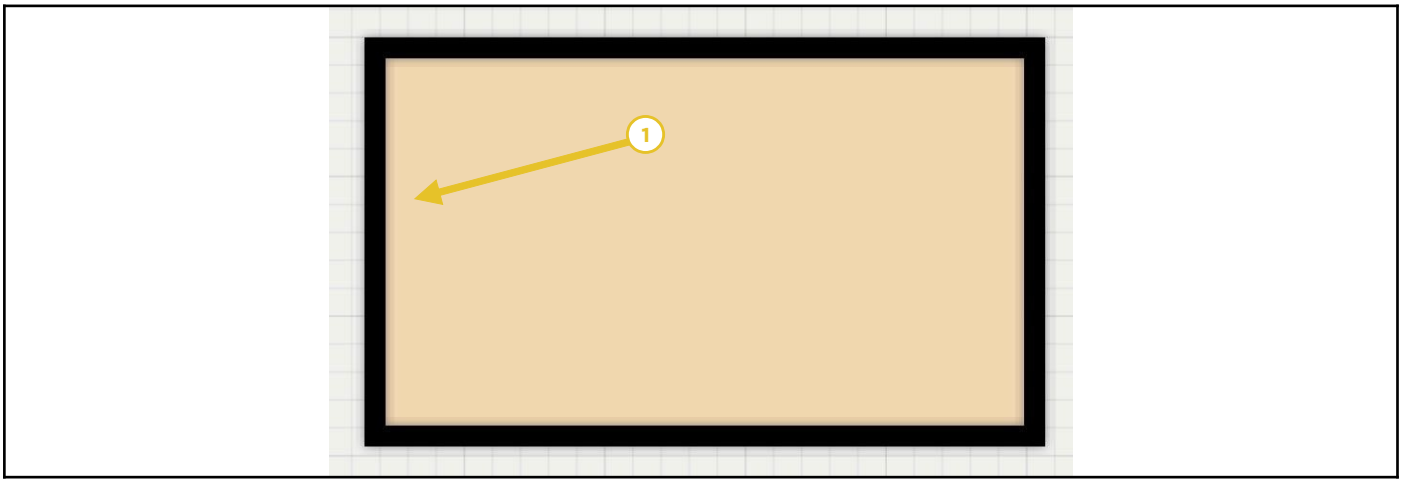
Plan 1.6: Zolder

Beschrijving	Type	Actie
1. Bakeliet elek kast	Asbestmateriaal	Zorgvuldig beheren

Eindbeoordeling materiaalrisico	Zeer laag materiaalrisico en/of zeer lage kans op vezelvrijgave

Gebondenheid	Categorie 1: hechtgebonden in oorsprong
Asbestsoort (vezeltype)	Crocidoliet aanwezig
Asbestconcentratie	Laag (< 50%)
Afschermingsgraad van het gehele materiaal	Stootvaste afscherming of omkasting
Toestand van het materiaal	Onbeschadigd, niet verweerd

Beschrijving	Bakeliet elek kast
Omgeving	Binnen
Primaire drager	Communicatie en elektrische infrastructuur en uitrusting
Asbestmateriaal	Plaat, paneel, tablet - Type Bakeliet
Bindmiddel van asbestmateriaal	Kunststof of -hars
Gebondenheid op basis van bindmiddel	Hecht
Hoeveelheid (oppervlakte - dikte - aantal)	• 1,00 m^2 - 1,00 cm - 1 stuk • 0,40 m^2 - 1,00 cm - 1 stuk
Totaal volume	0,014 m^3
Eenvoudig bereikbaar	Ja
Bevestigingswijze	• Geschroefd
Identificatiemethode	De asbestdeskundige beoordeelt het materiaal als asbestverdacht en dus asbesthoudend, en dit zonder monstername. Motivatie: De monstername brengt andere schade aan dan schade die inherent is aan de monstername.
Destructieve handeling voor identificatie	Nee
Opmerking	1 in kast GV 1 naast de ketel op de zolder (wit)

- Zorg voor een veilig beheer. Vermijd het beschadigen van het asbestmateriaal. Controleer de toestand jaarlijks op wijzigingen.
- Voer bijkomende staalname(s) uit.

- Eenvoudige handelingen: mag via doe-het-zelf of door werknemer(s) met opleidingsattest eenvoudige handelingen
  Schakelaars, stopcontacten en andere gelijkaardige toepassingen kunnen eenvoudig losgeschroefd, afvoeren op de daarvoor voorziene plek op containerpark.

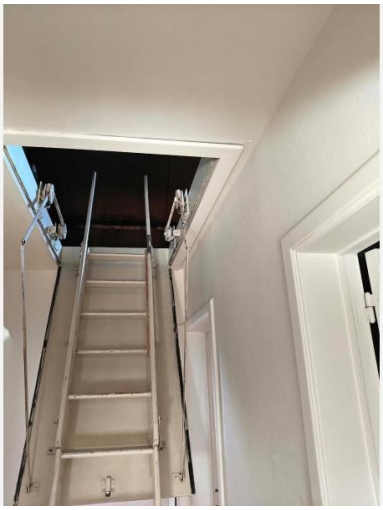
Fiche 4: Pleisterwerk plafond

Geen asbest

#	Type	Referentie	Resultaat
4.1	Mengmonster	6020606887	Geen asbest

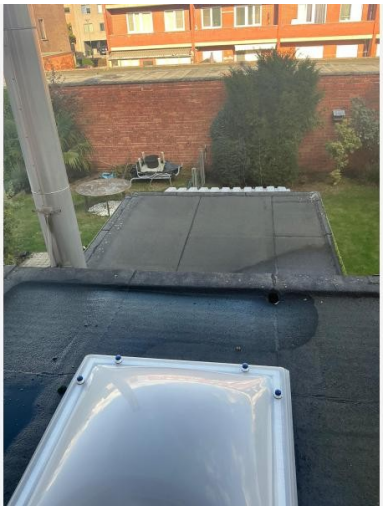
Fiche 6: Roofing

Geen asbest

#	Type	Referentie	Resultaat
6.1	Puntmonster	6020606888	Geen asbest
