Asbestinventarisattest

Ninoofsesteenweg 770, 1703 Dilbeek

Attestnummer : **20261109-000062.000**
Uitgegeven op : **09.11.2026**
Geldig tot : **09.11.2031**

Niet-asbestveilig

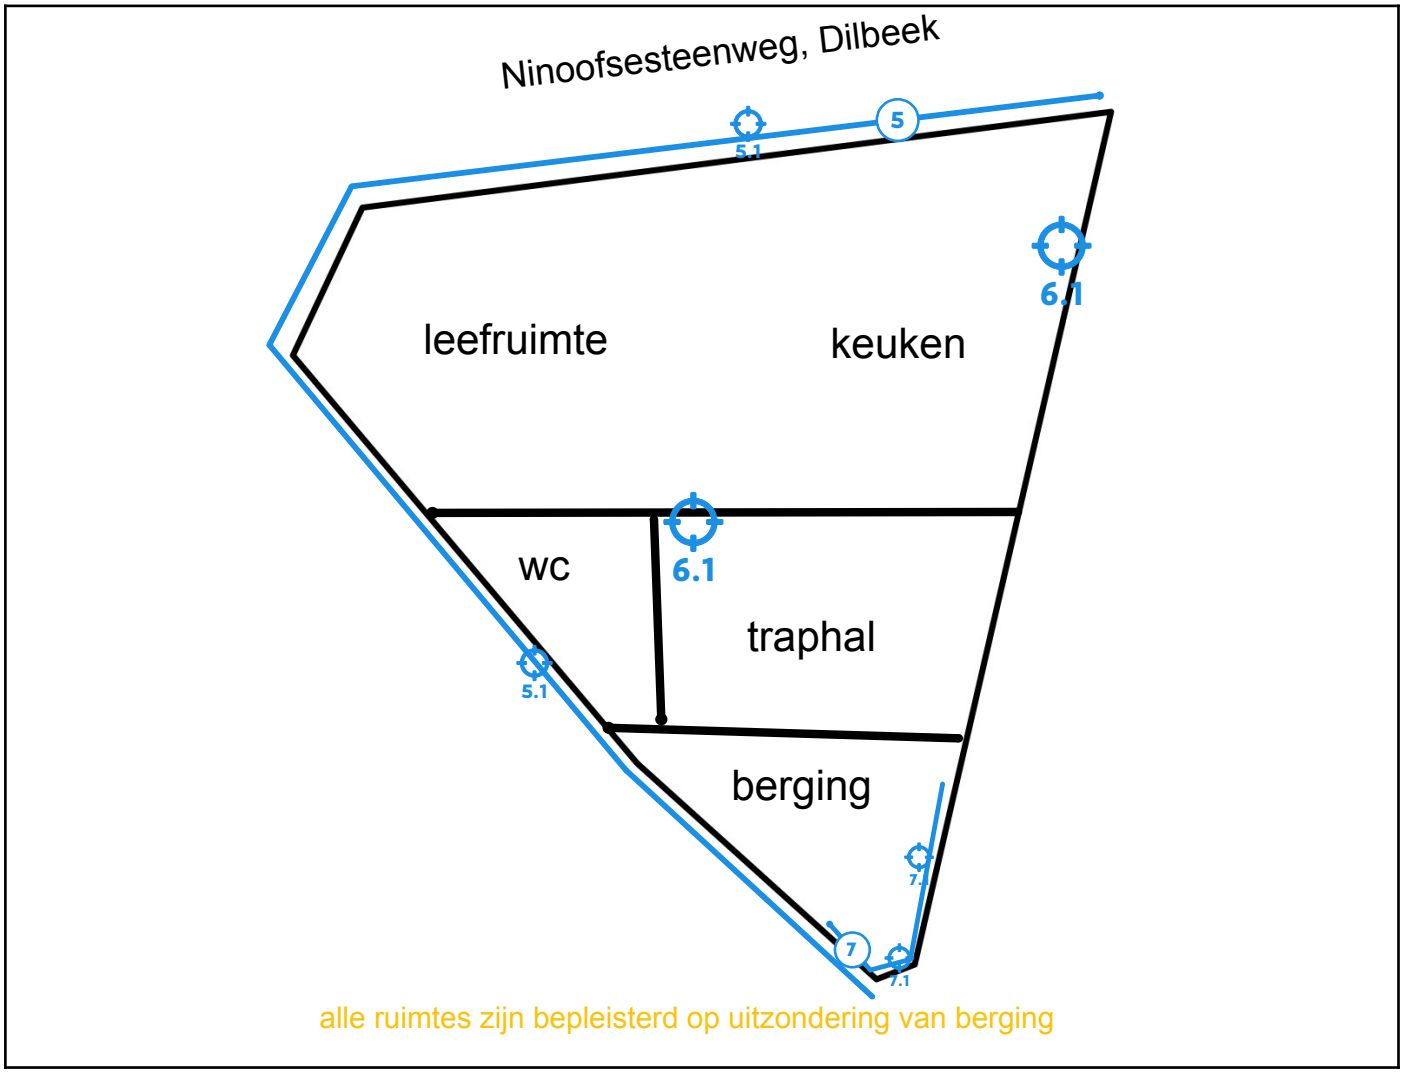
Plan 1.1: Hoofdgebouw glv

Beschrijving	Type	Actie
5. Cementen smeerlaag buiten	Geen asbest	-
5.1 Code: A2	Mengmonster	-
6. 'Pleisterwerk wanden	Geen asbest	-
6.1 Code: A1	Mengmonster	-
7. Cementen smeerlaag binnen	Geen asbest	-
7.1 Code: A3	Mengmonster	-

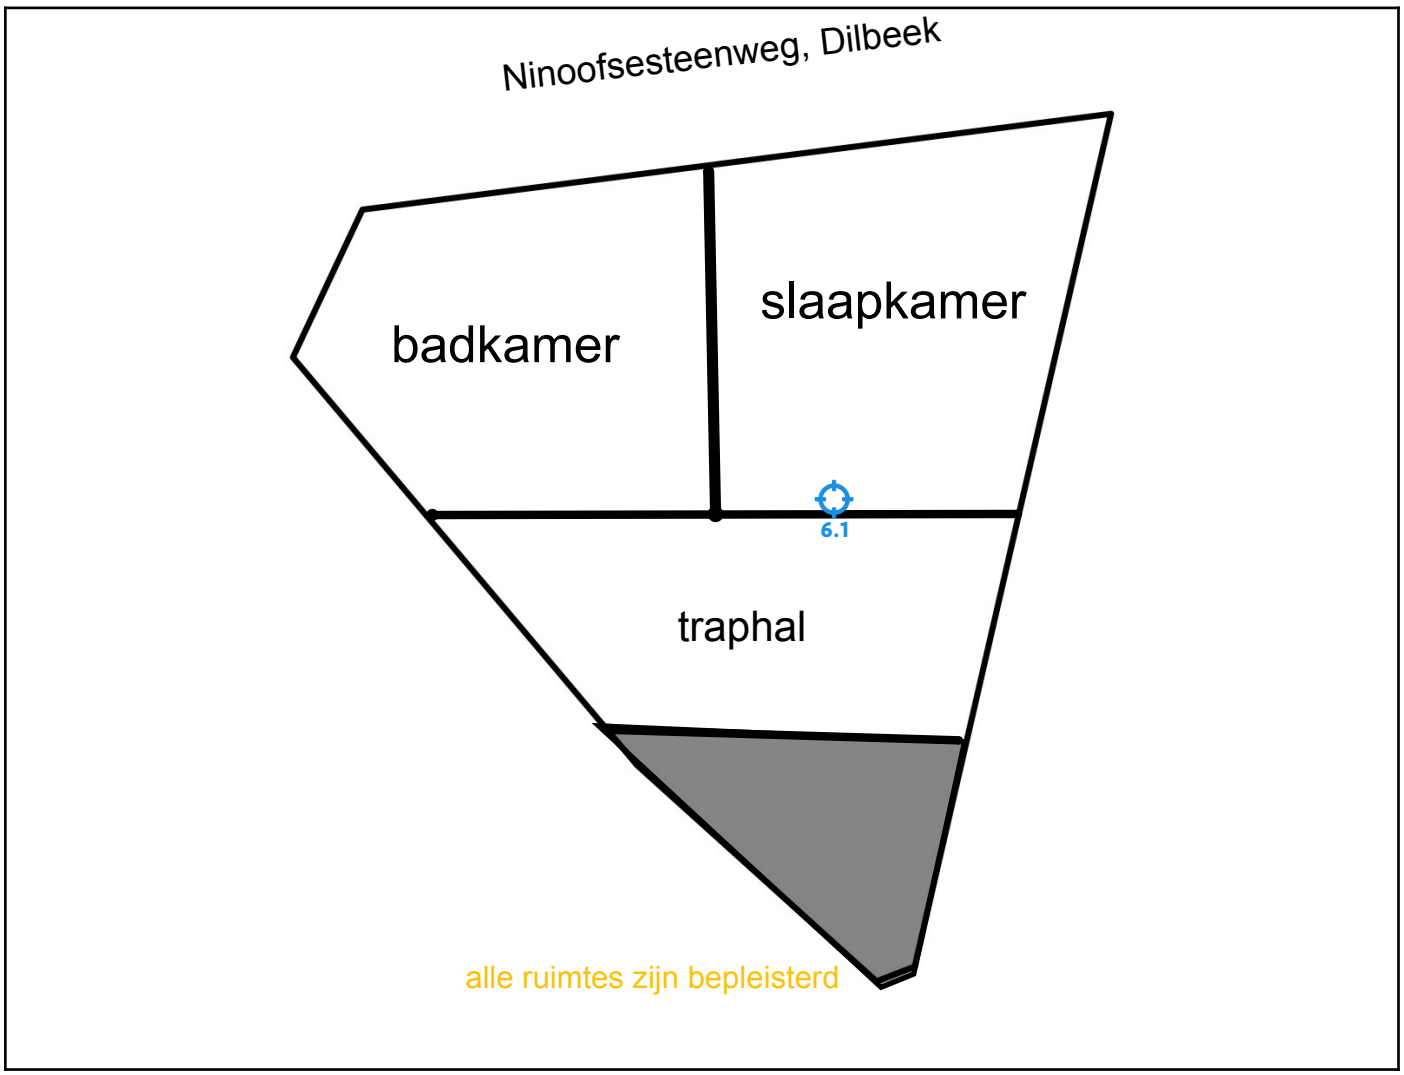
Plan 1.3: Hoofdgebouw +1

Beschrijving	Type	Actie
6. 'Pleisterwerk wanden	Geen asbest	-
6.1 Code: A1	Mengmonster	-

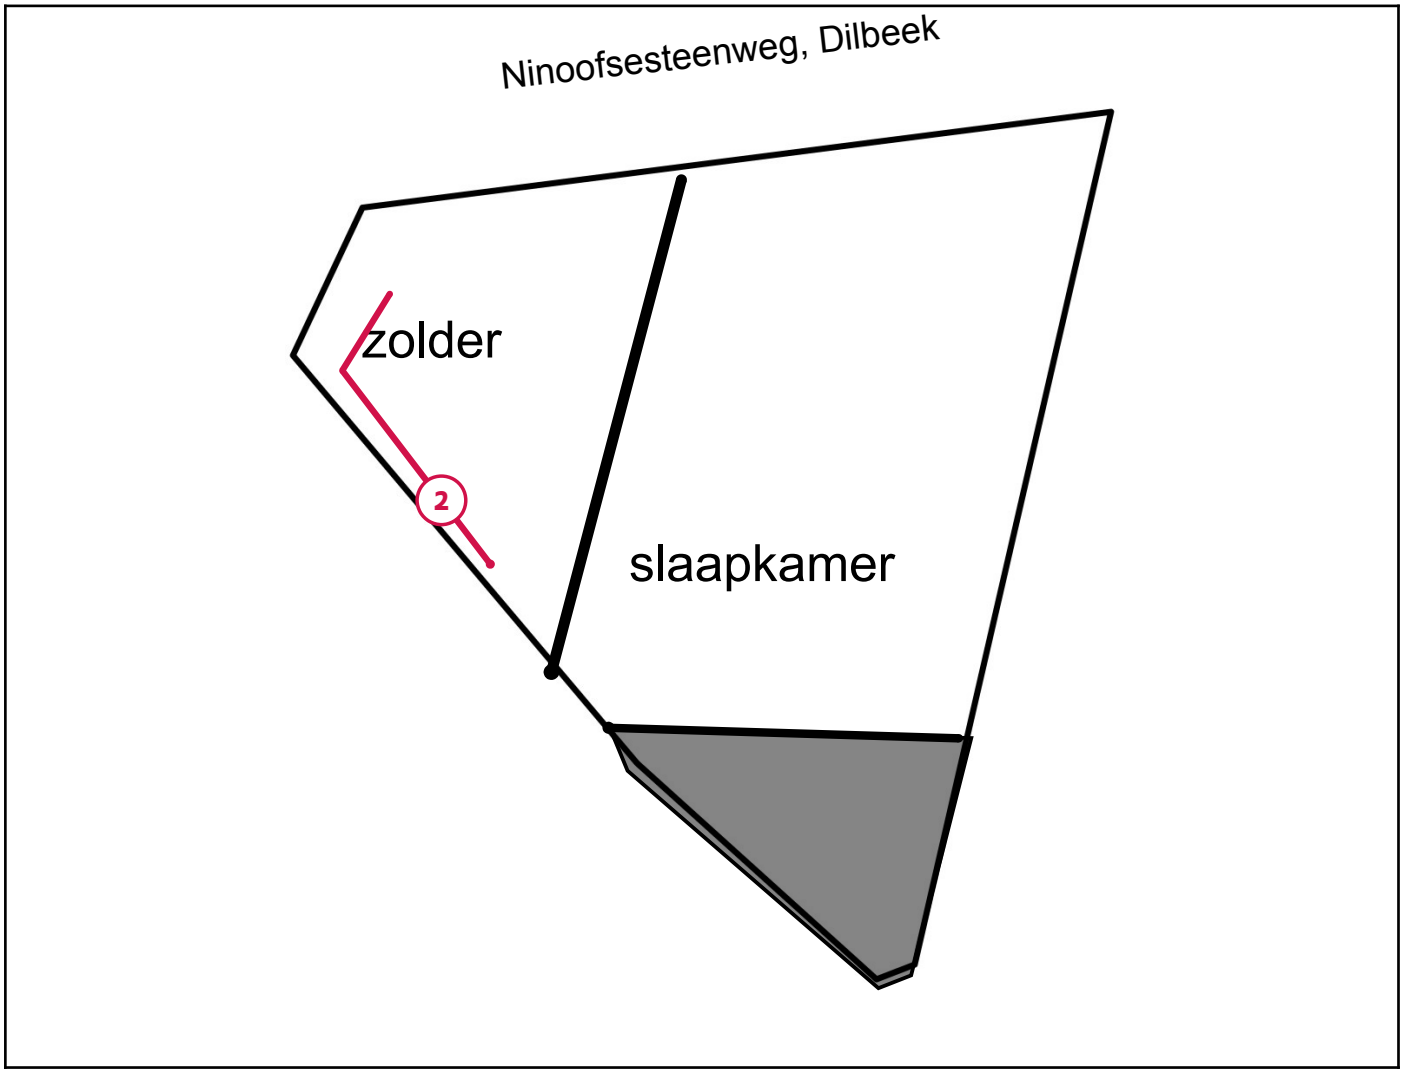
Plan 1.4: Hoofdgebouw zolder

Beschrijving	Type	Actie
2. Afval (reserve leien)	Asbestmateriaal	Dringend verwijderen

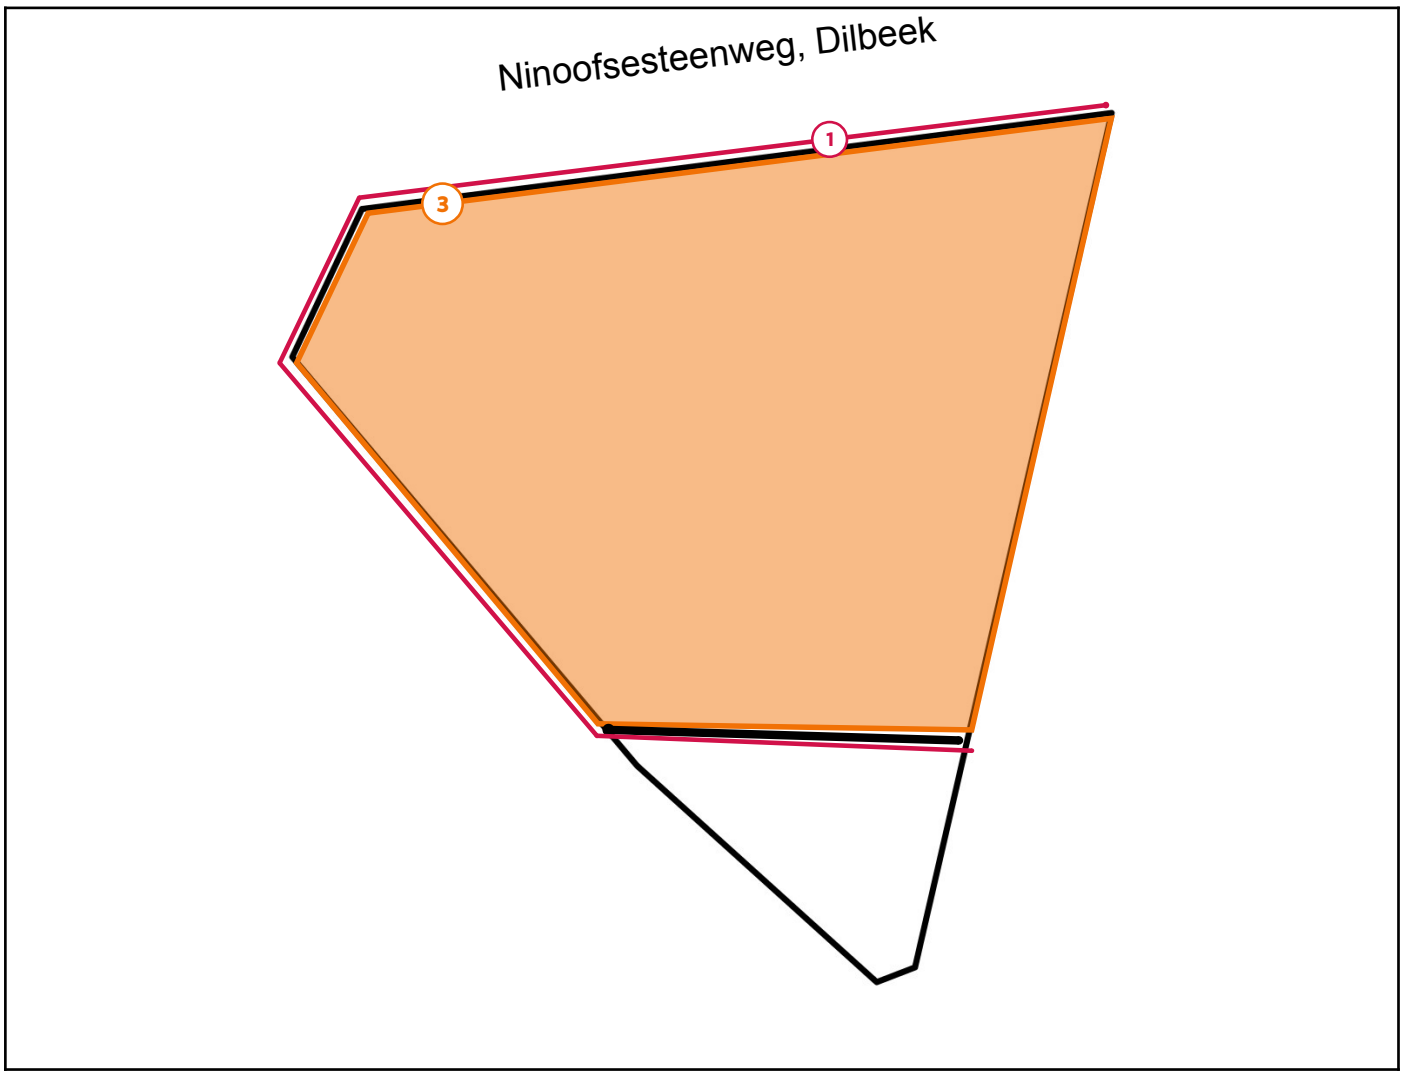
Plan 1.5: Hoofdgebouw dakplan

Beschrijving	Type	Actie
1. Mos/sediment in de dakgoot	Asbestmateriaal	Dringend verwijderen
3. 'Dak bestaande uit leien	Asbestmateriaal	Verwijderen

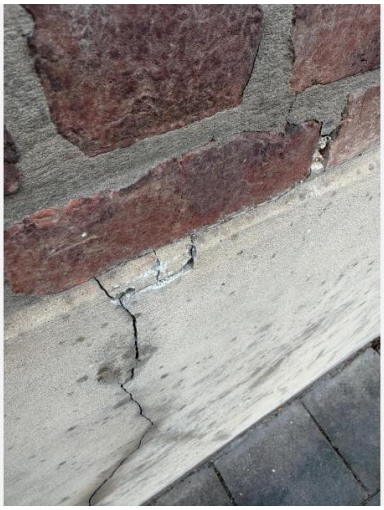
Fiche 5: Cementen smeerlaag buiten

Geen asbest

#	Type	Referentie	Resultaat
5.1	Mengmonster	A2	Geen asbest

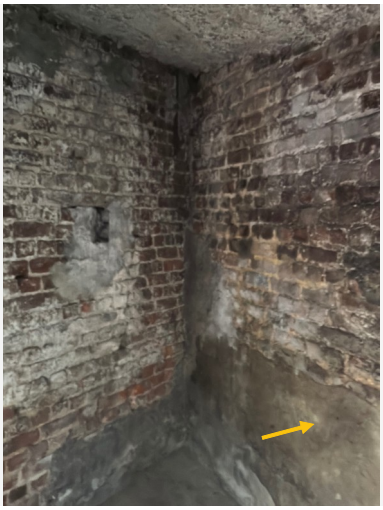
Fiche 7: Cementen smeerlaag binnen

Geen asbest

#	Type	Referentie	Resultaat
7.1	Mengmonster	A3	Geen asbest
