Asbestinventarisattest

Wagenbruggelaan 58, 8200 Brugge

Attestnummer : **20261103-000282.000**
Uitgegeven op : **03.11.2026**
Geldig tot : **03.11.2036**

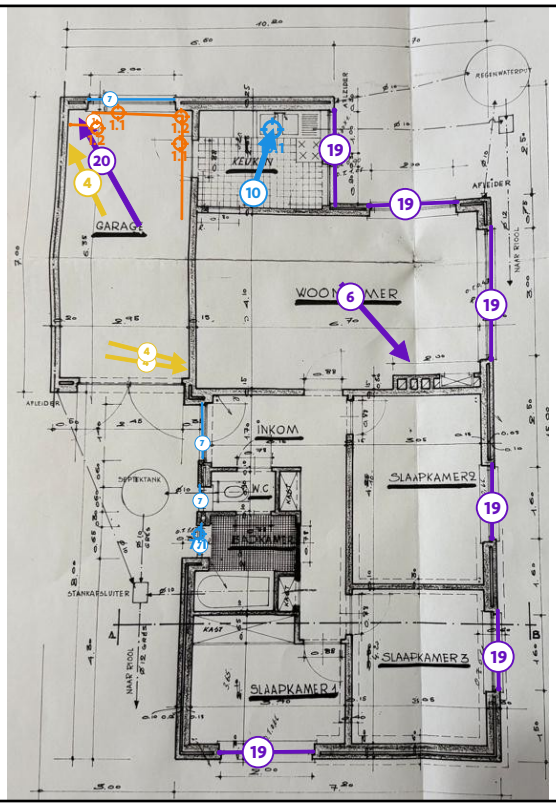
Plan 1.1: Gelijkvloers

Beschrijving	Type	Actie
1. Leidingisolatie (gips)	Asbestmateriaal	Verwijderen
1.1 Code: MM4	Mengmonster	-
1.2 Code: MM5	Mengmonster	-
4. Bakeliet schakelkast	Asbestmateriaal	Zorgvuldig beheren
6. Kachelkoord	Advies	-
7. Mastiek	Geen asbest	-
7.1 Code: MM10	Puntmonster	-
10. Coating spoelbak	Geen asbest	-
10.1 Code: MM3	Puntmonster	-

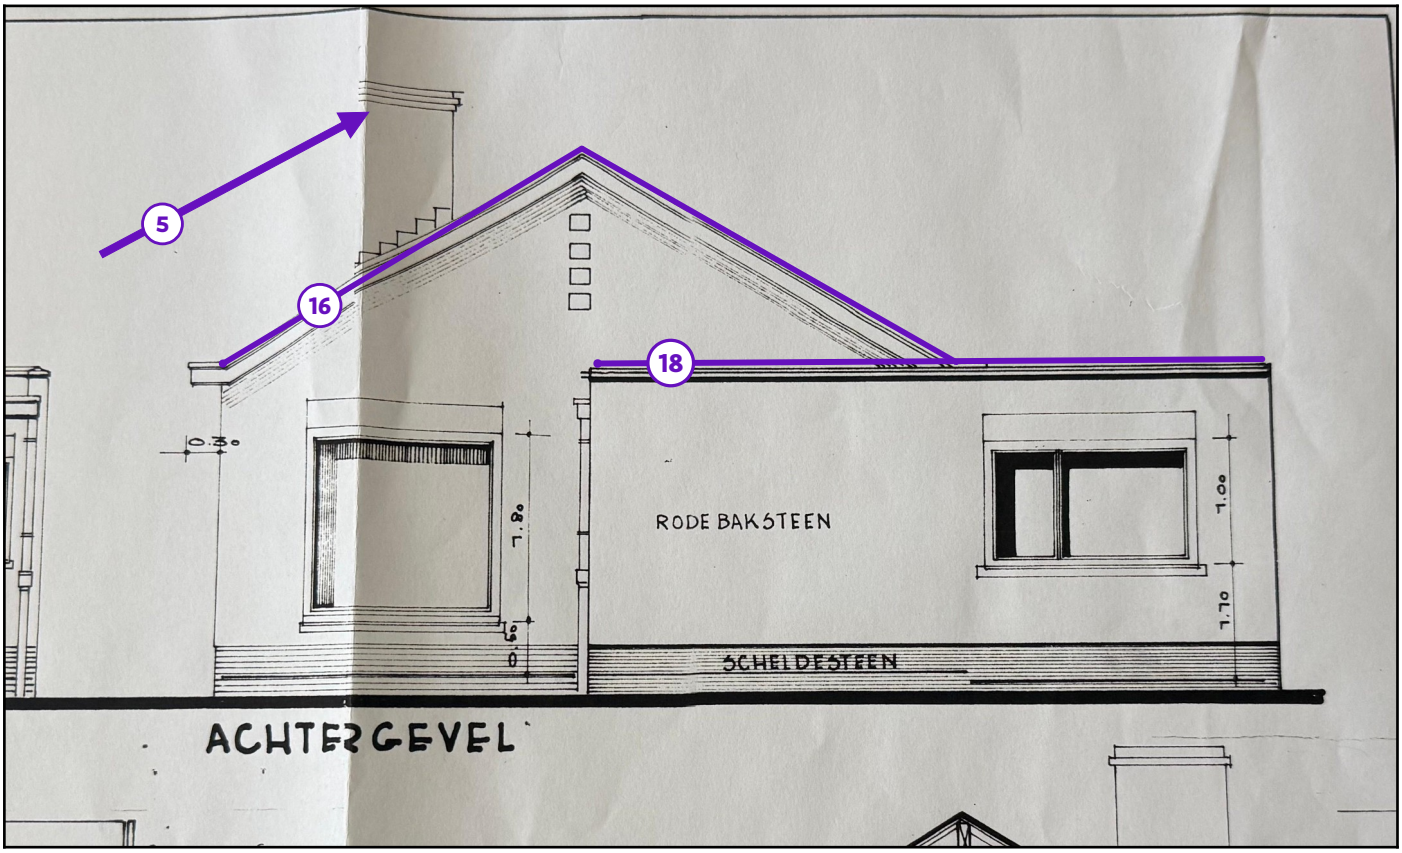
Plan 1.6: Plan - achtergevel

Beschrijving	Type	Actie
5. Schouw	Beperking	-
16. Dakbedekking bestaande uit pannen (niet verdacht)	Overige ruimte of materiaal	-
18. Dakbedekking plat dak (niet verdacht)	Overige ruimte of materiaal	-

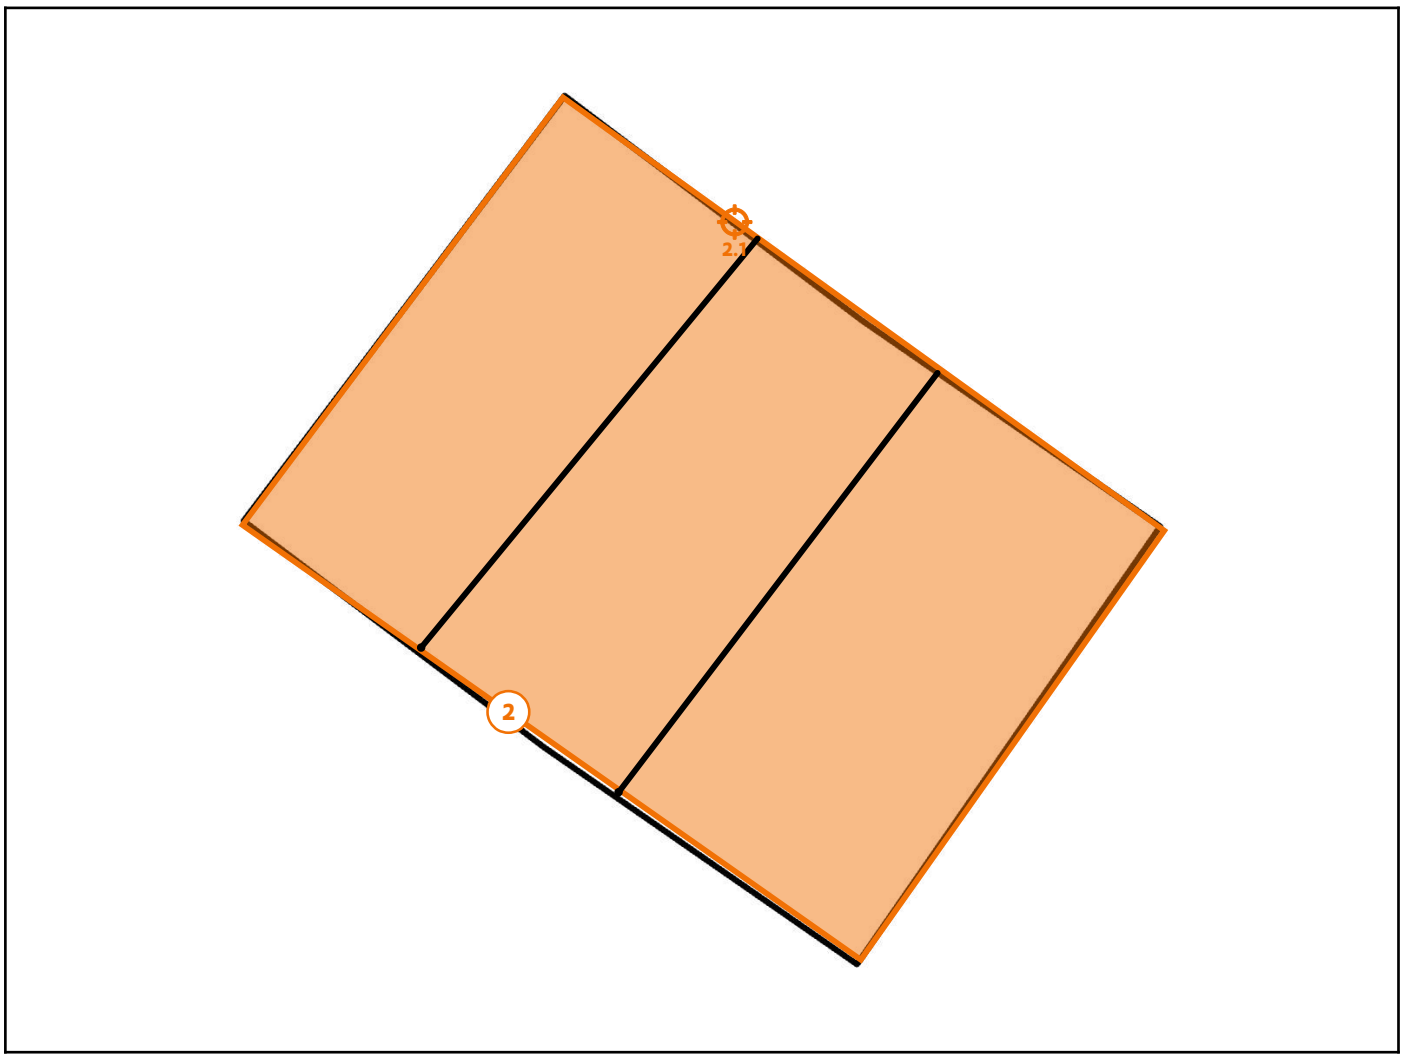
Plan 2.2: Tuinhuis dakenplan

Beschrijving	Type	Actie
2. Dak bestaande uit golfplaten (tuinhuis)	Asbestmateriaal	Verwijderen
2.1 Code: MM8	Puntmonster	-

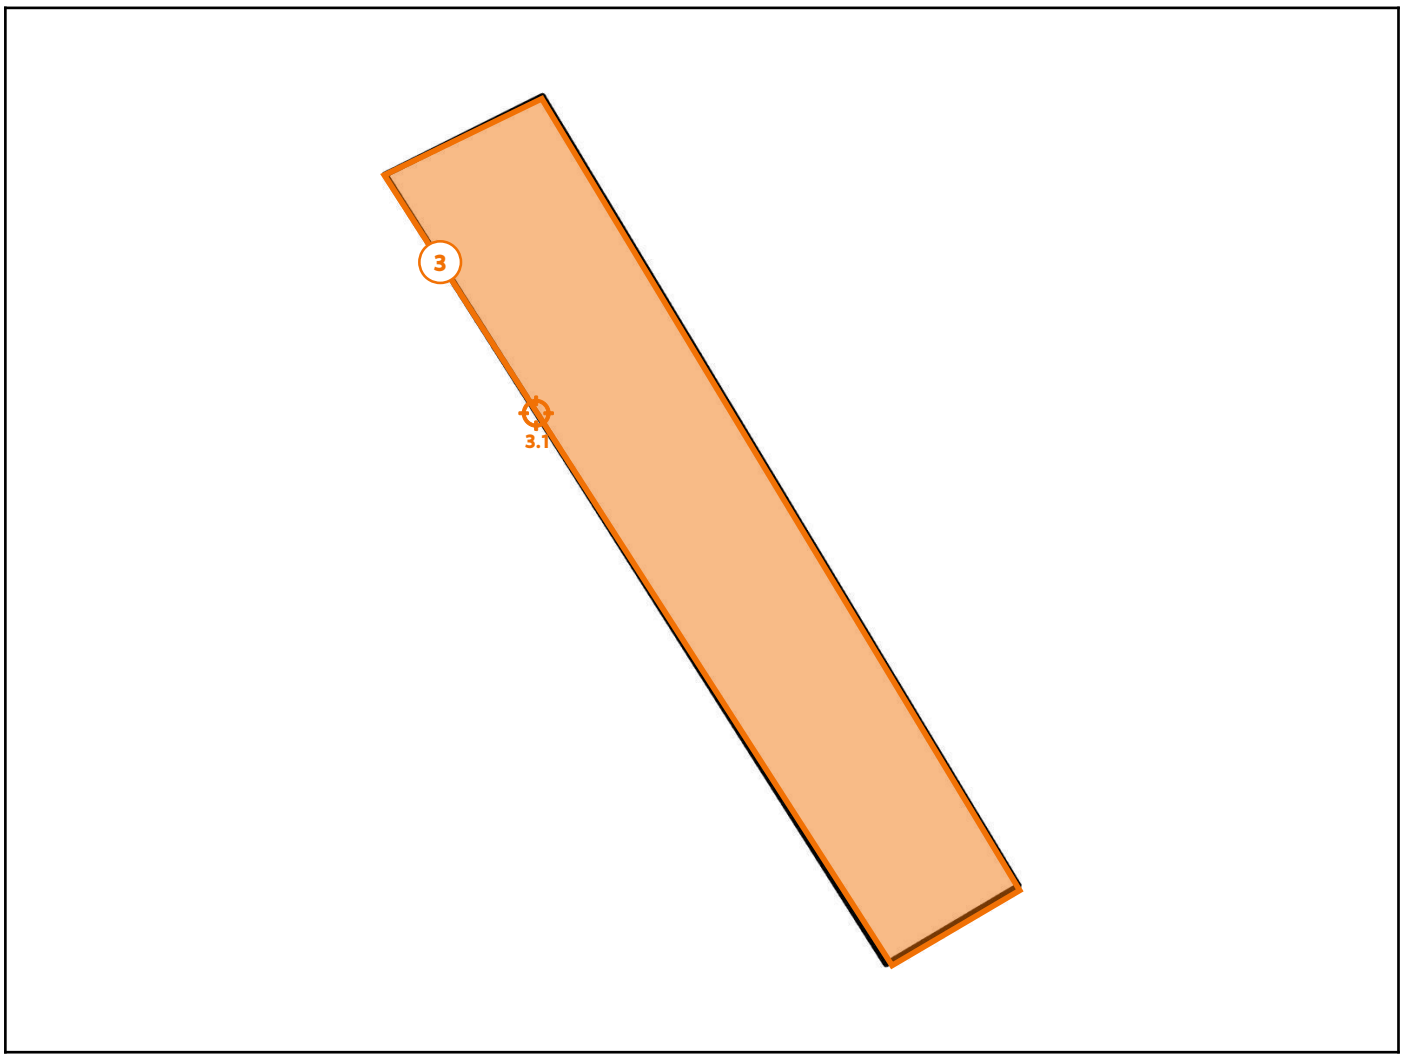
Plan 4.3: Houtopslag dakenplanplan kopie

Beschrijving	Type	Actie
3. Dak bestaande uit golfplaten (houtberging)	Asbestmateriaal	Verwijderen
3.1 Code: MM12	Puntmonster	-

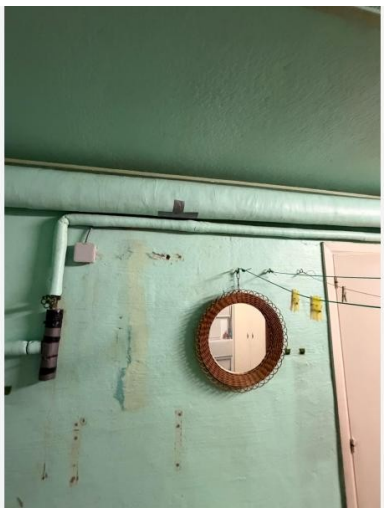
Fiche 1: Leidingisolatie (gips)

Eindbeoordeling materiaalrisico	Verhoogd materiaalrisico en/of verhoogde kans op vezelvrijgave

Gebondenheid	Categorie 2: niet-hechtgebonden met matrix
Asbestsoort (vezeltype)	Amfibool aanwezig, uitgezonderd crocidoliet
Asbestconcentratie	Hoog (>= 50%)
Afschermingsgraad van het gehele materiaal	Geheel of deels vrij aan de binnenlucht, maar geen contact met binnenluchtstromen
Toestand van het materiaal	Licht beschadigd, licht verweerd. Intacte calciumsilicaatplaat of materiaal met categorie 3-gebondenheid

#	Type	Referentie	Resultaat
1.1	Mengmonster	MM4	Amosiet
1.2	Mengmonster	MM5	Amosiet

- Zorg voor een veilig beheer. Vermijd het beschadigen van het asbestmateriaal. Controleer de toestand jaarlijks op wijzigingen.

- Hermetische zone (erkend asbestverwijderaar)
  Deze toepassing kan enkel door een erkende asbestverwijderaar via de methodiek van hermetische zone verwijderd worden omdat verwijdering via de methodiek van eenvoudige handelingen en/of couveusezakmethode niet mogelijk is; en er automatisch een verhoogd risico op vrijgave van asbestvezels (max. concentratie 0,01 vezels/cm - CODEX Art. VI.3-54) ontstaat. (Bron: CODEX - Art. VI.3-61.- par 1.)

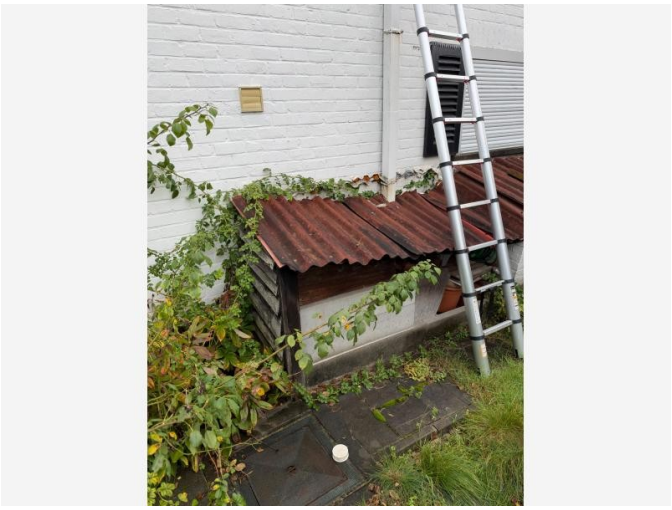
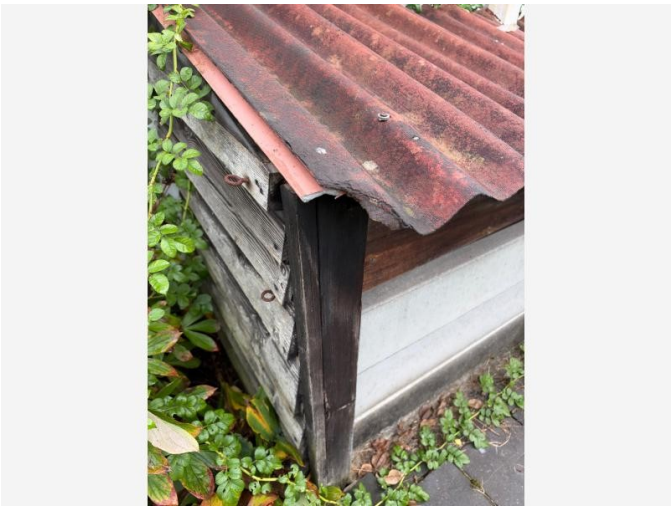
Fiche 3: Dak bestaande uit golfplaten (houtberging)

Eindbeoordeling materiaalrisico	Verhoogd materiaalrisico en/of verhoogde kans op vezelvrijgave

Gebondenheid	Categorie 1: hechtgebonden in oorsprong
Asbestsoort (vezeltype)	Alleen chrysotiel aanwezig
Asbestconcentratie	Laag (< 50%)
Afschermingsgraad van het gehele materiaal	Geheel of deels vrij aan de buitenlucht, maar geen contact met binnenlucht
Toestand van het materiaal	Matig beschadigd, matig verweerd

#	Type	Referentie	Resultaat
3.1	Puntmonster	MM12	Chrysotiel

- Verwijder dit asbestmateriaal zo snel mogelijk. Volg de toestand goed op.
- Hemelwater dat afspoelt van asbestcement daken of gevels kan asbestdeeltjes bevatten. Gebruik het enkel voor gesloten circuits (bv. spoelen toiletten). Reinig na het vervangen van het dak of de gevel de dakgoten en regenwaterput of -ton om asbesthoudend sediment of slib te verwijderen

- Eenvoudige handelingen: mag via doe-het-zelf of door werknemer(s) met opleidingsattest eenvoudige handelingen
  Deze toepassing kan door een aannemer die over een opleidingsattest eenvoudige handelingen beschikt of door een particulier (doe-het-zelf), verwijderd worden indien er geen verhoogd risico op vrijgave van asbestvezels (max. concentratie 0,01 vezels/cm3 - CODEX Art. VI.3-54) ontstaat en de toepassing voorafgaand wordt gefixeerd/bevochtigd; de individuele elementen zonder machinale werktuigen (boormachine, slijpschijf, hogedrukreiniger,...) en zonder breken of gooien een voor een losgemaakt worden; en ten slotte dubbel en luchtdicht verpakt weggevoerd worden naar een erkend afvalpunt (recyclagepark).

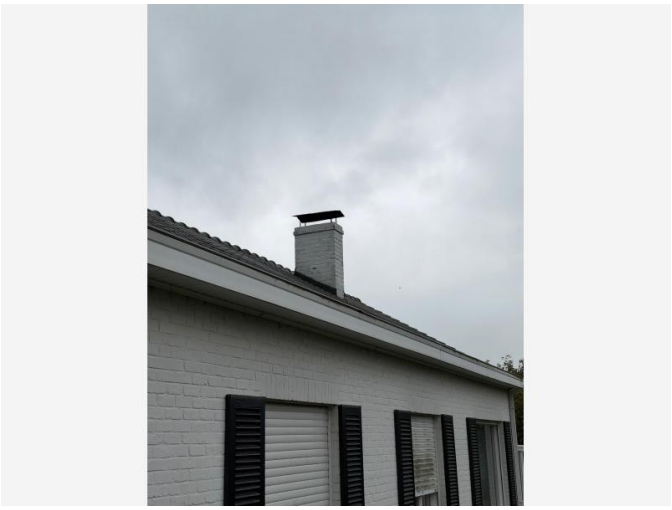
Fiche 5: Schouw

Tijdelijke beperking

Reden: Het te onderzoeken materiaal situeert zich hoger dan 3,50 m te rekenen vanaf een veilige ondergrond

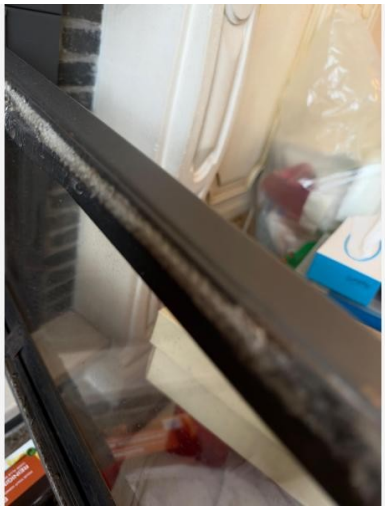
Fiche 6: Kachelkoord

Advies

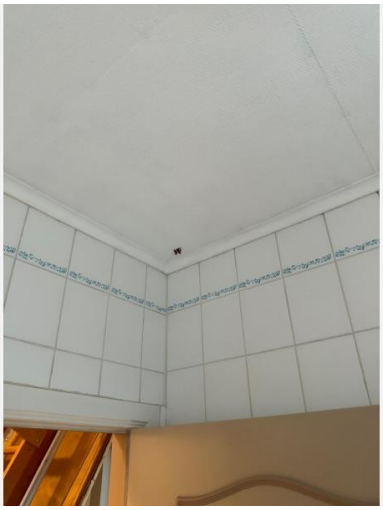
Fiche 14: Pleisterwerk plafonds

Geen asbest

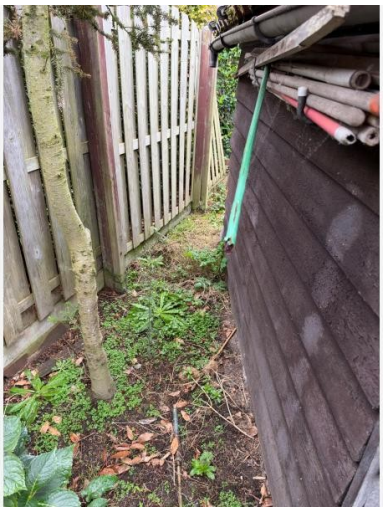
Fiche 15: tuinhuis

Afdruipzone/afvloeizone
