Asbestinventarisattest

Deken Adamsstraat 84/2, 2300 Turnhout

Attestnummer : **20261111-000192.000**
Uitgegeven op : **11.11.2026**
Geldig tot : **11.11.2036**

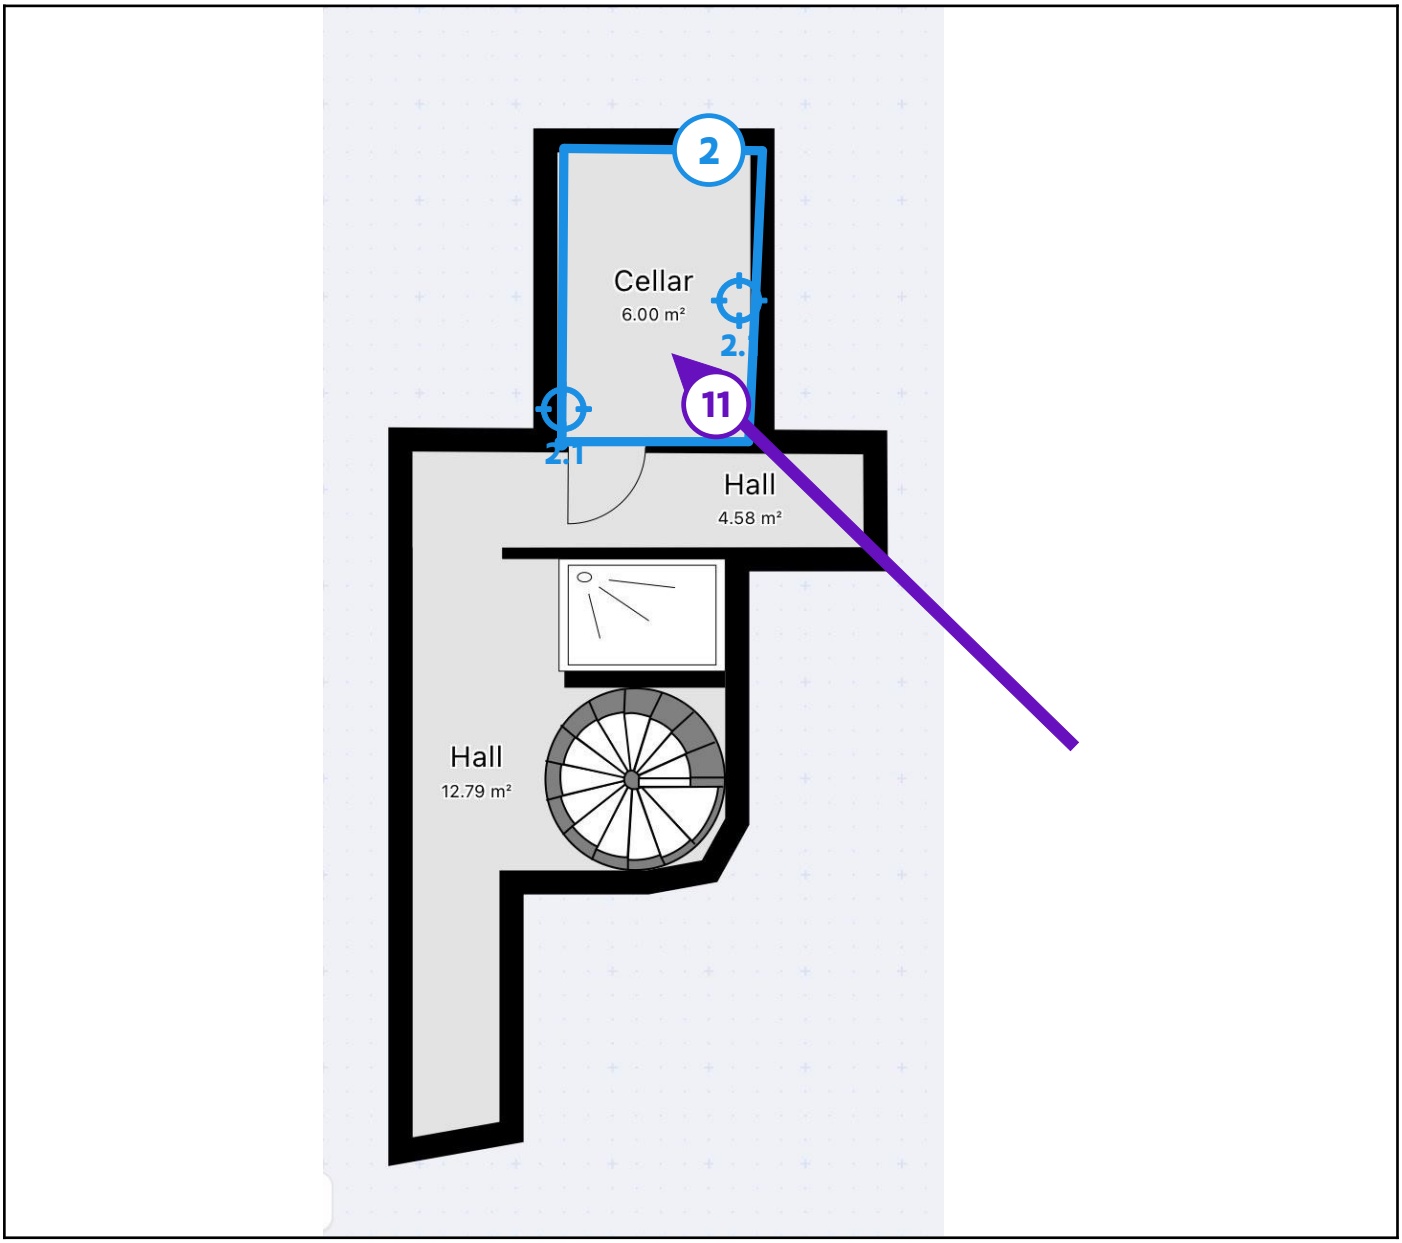
Plan 1.1: kelder

Beschrijving	Type	Actie
2. Cementering kelder	Geen asbest	-
2.1 Code: 3 cementering kelder	Mengmonster	-
11. leiding isolatie	Overige ruimte of materiaal	-

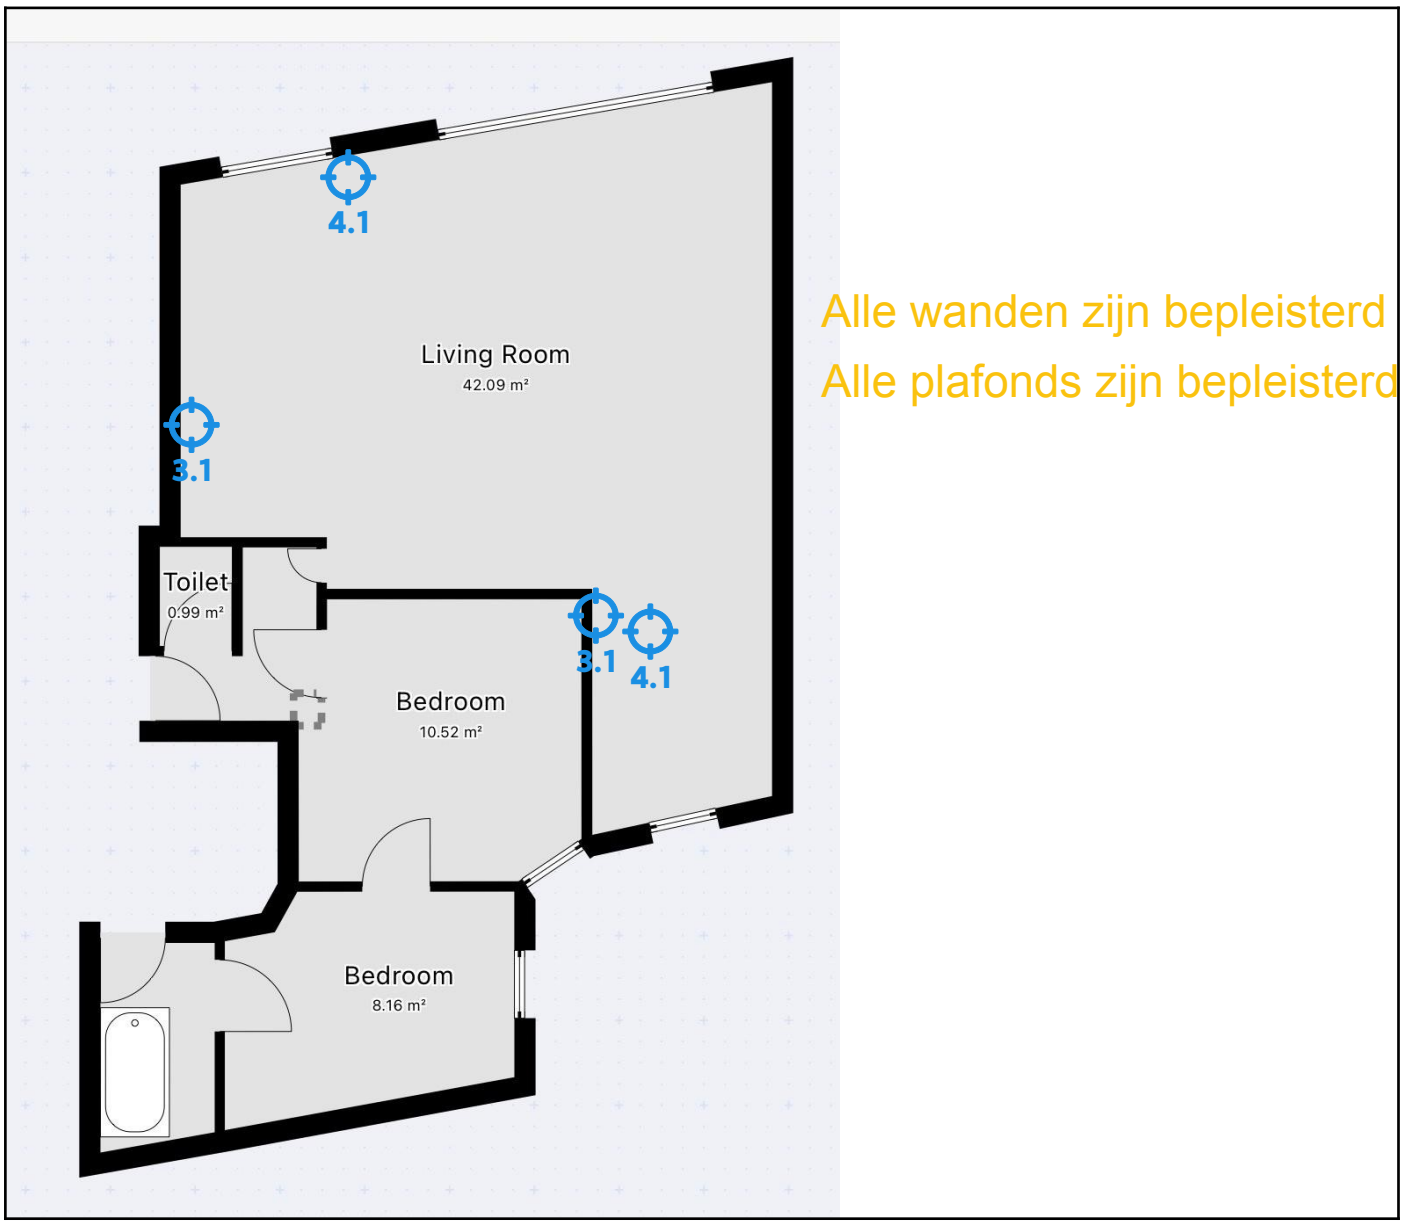
Plan 1.2: appartment 2

Beschrijving	Type	Actie
3. Muren in pleisterwerk	Geen asbest	-
3.1 Code: muren	Mengmonster	-
4. Plafond in pleisterwerk	Geen asbest	-
4.1 Code: plafonds	Mengmonster	-

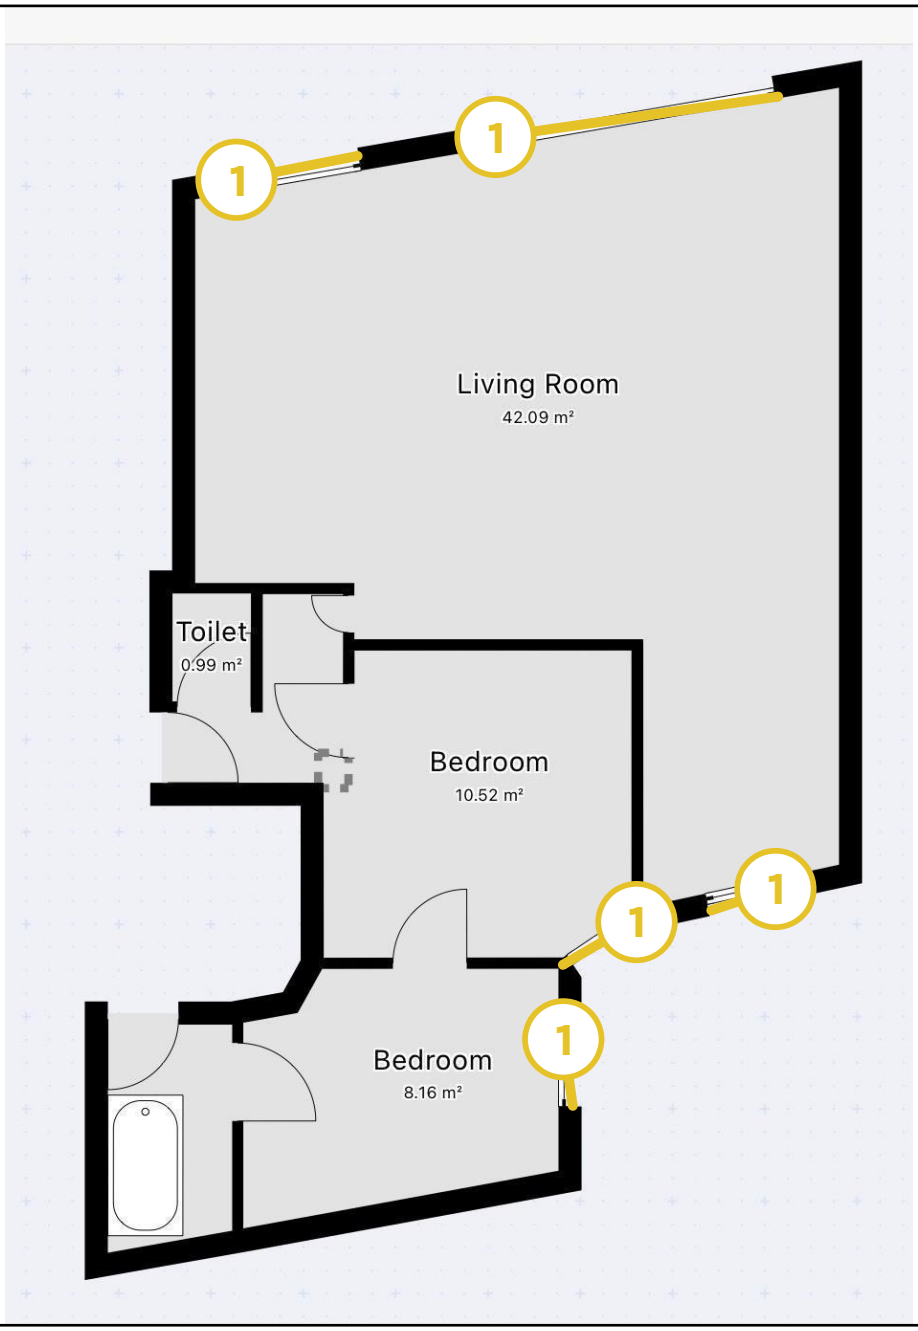
Plan 1.4: appartment 2

Beschrijving	Type	Actie
1. Kit kozijn-glas aluminium raam	Asbestmateriaal	Zorgvuldig beheren

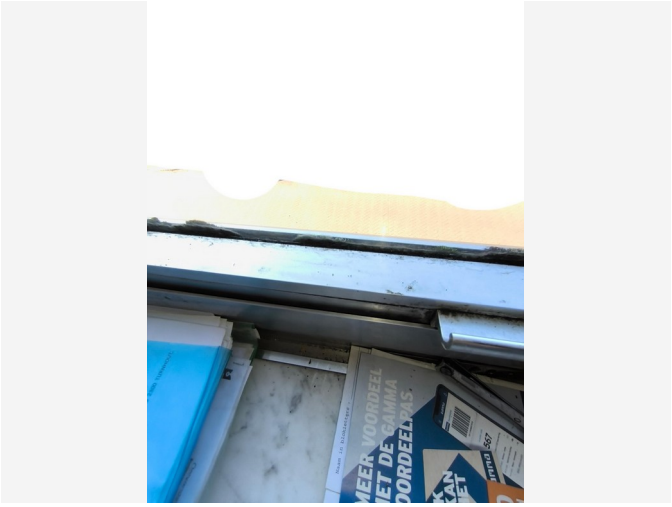
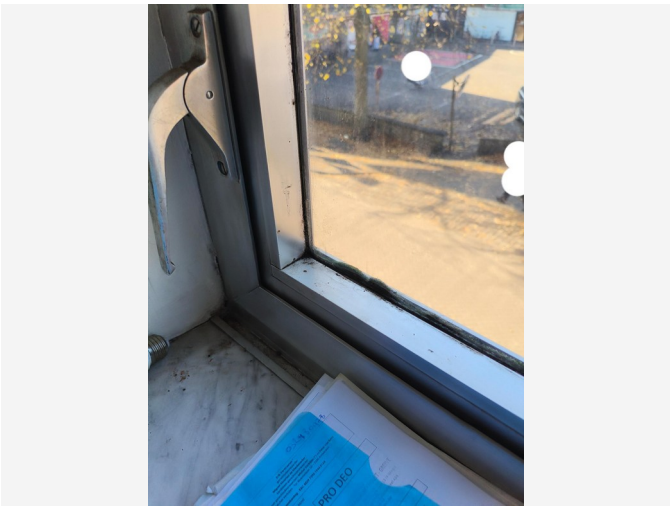
Fiche 1: Kit kozijn-glas aluminium raam

Asbestmateriaal

Het asbestmateriaal valt onder de mijlpaal van 2040.

Eindbeoordeling materiaalrisico	Laag materiaalrisico en/of verlaagde kans op vezelvrijgave

Gebondenheid	Categorie 1: hechtgebonden in oorsprong
Asbestsoort (vezeltype)	Crocidoliet aanwezig
Asbestconcentratie	Laag (< 50%)
Afschermingsgraad van het gehele materiaal	Alleen randen, niet afgeschermd, maar geen contact met binnenluchtstromen
Toestand van het materiaal	Matig beschadigd, matig verweerd

- Zorg voor een veilig beheer. Vermijd het beschadigen van het asbestmateriaal. Controleer de toestand jaarlijks op wijzigingen.

raam (kozijn, glas en afdichtingsmateriaal) in zijn geheel verwijderd wordt.

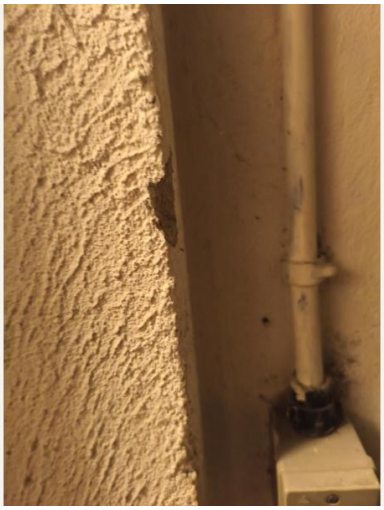
Fiche 2: Cementering kelder

Geen asbest

#	Type	Referentie	Resultaat
2.1	Mengmonster	3 cementering kelder	Geen asbest

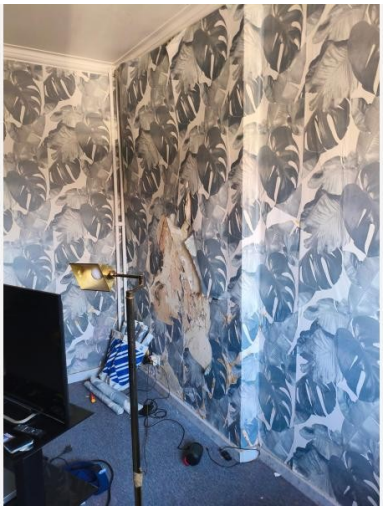
Fiche 3: Muren in pleisterwerk

Geen asbest

#	Type	Referentie	Resultaat
3.1	Mengmonster	muren	Geen asbest

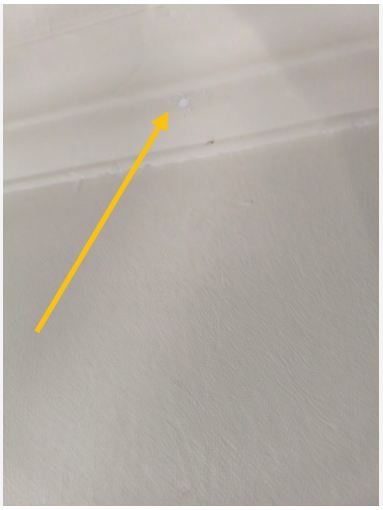
Fiche 5: sierlijst in leefruimte

Geen asbest

#	Type	Referentie	Resultaat
5.1	Puntmonster	sierlijst	Geen asbest
