Asbestinventarisattest

Vond 42, 2382 Ravels

Attestnummer : **20261111-000168.000**
Uitgegeven op : **11.11.2026**
Geldig tot : **11.11.2036**

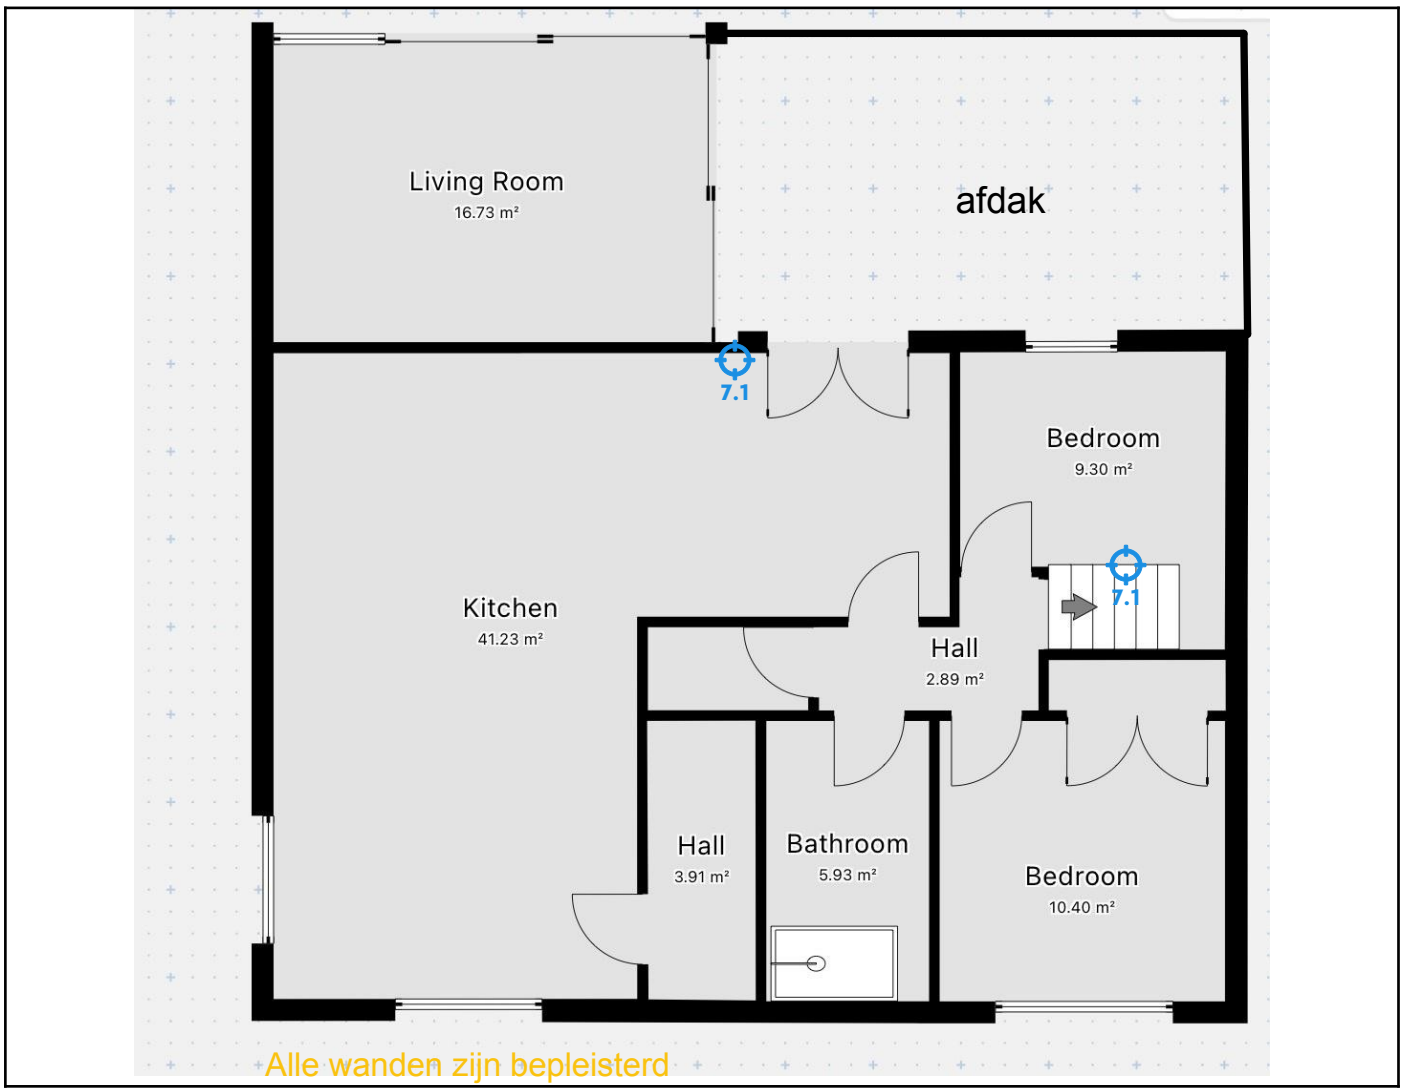
Plan 1.1: Gelijkvloers woning

Beschrijving	Type	Actie
7. Muren in pleisterwerk	Geen asbest	-
7.1 Code: muren	Mengmonster	-

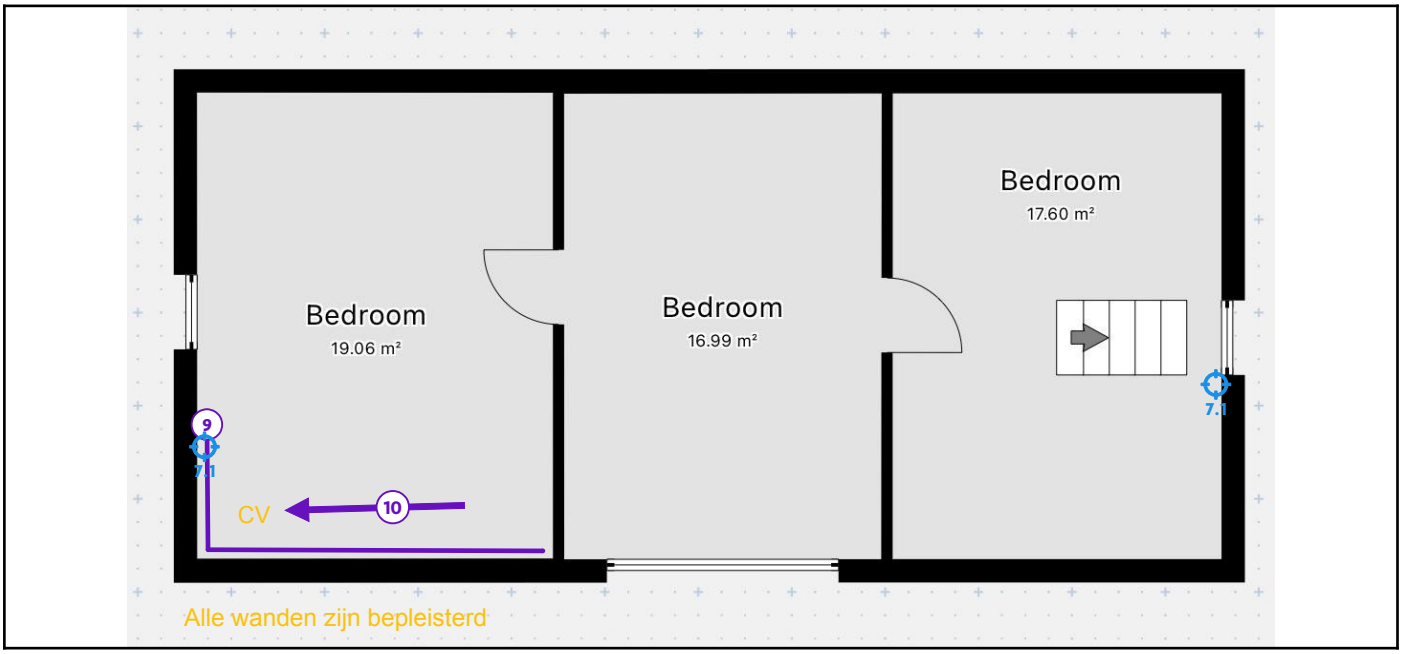
Plan 1.4: Eerste verdiep

Beschrijving	Type	Actie
7. Muren in pleisterwerk	Geen asbest	-
7.1 Code: muren	Mengmonster	-
9. leiding isolatie is niet asbestverdacht	Overige ruimte of materiaal	-
10. CV Ketel 2023	Overige ruimte of materiaal	-

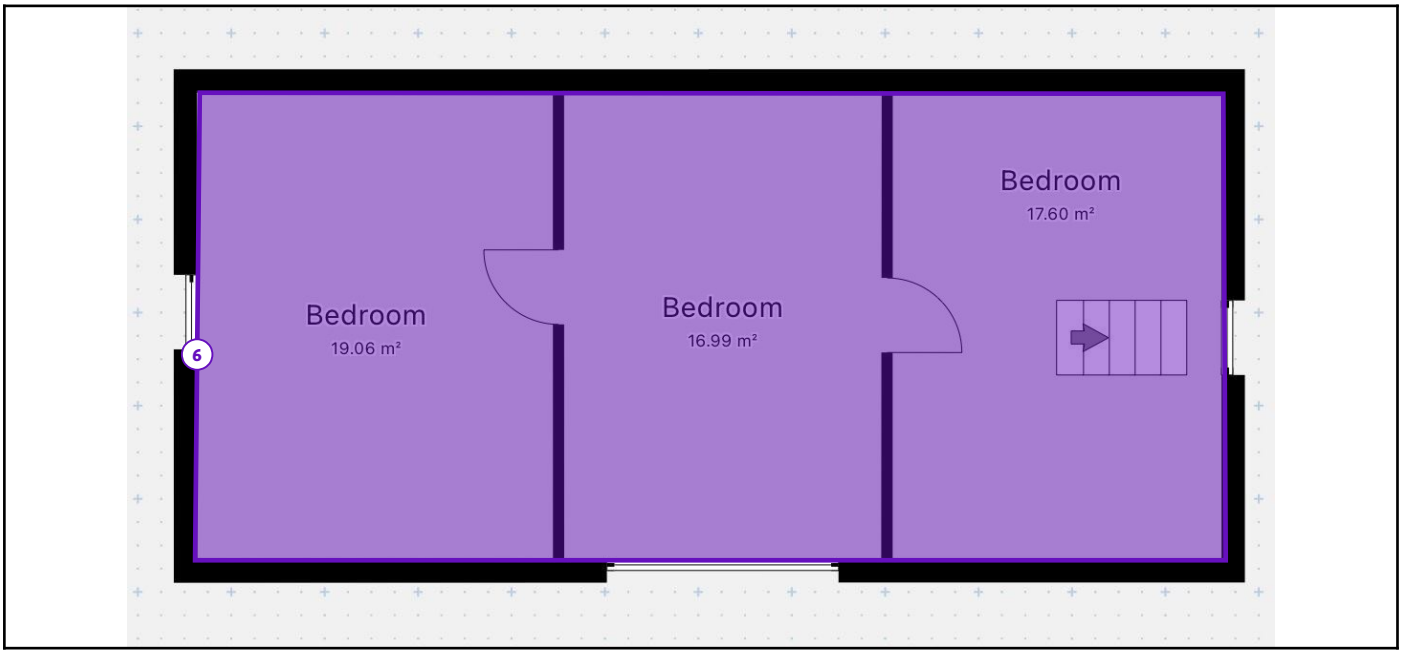
Plan 1.5: Eerste verdiep

Beschrijving	Type	Actie
6. Valse plafonds	Advies	-

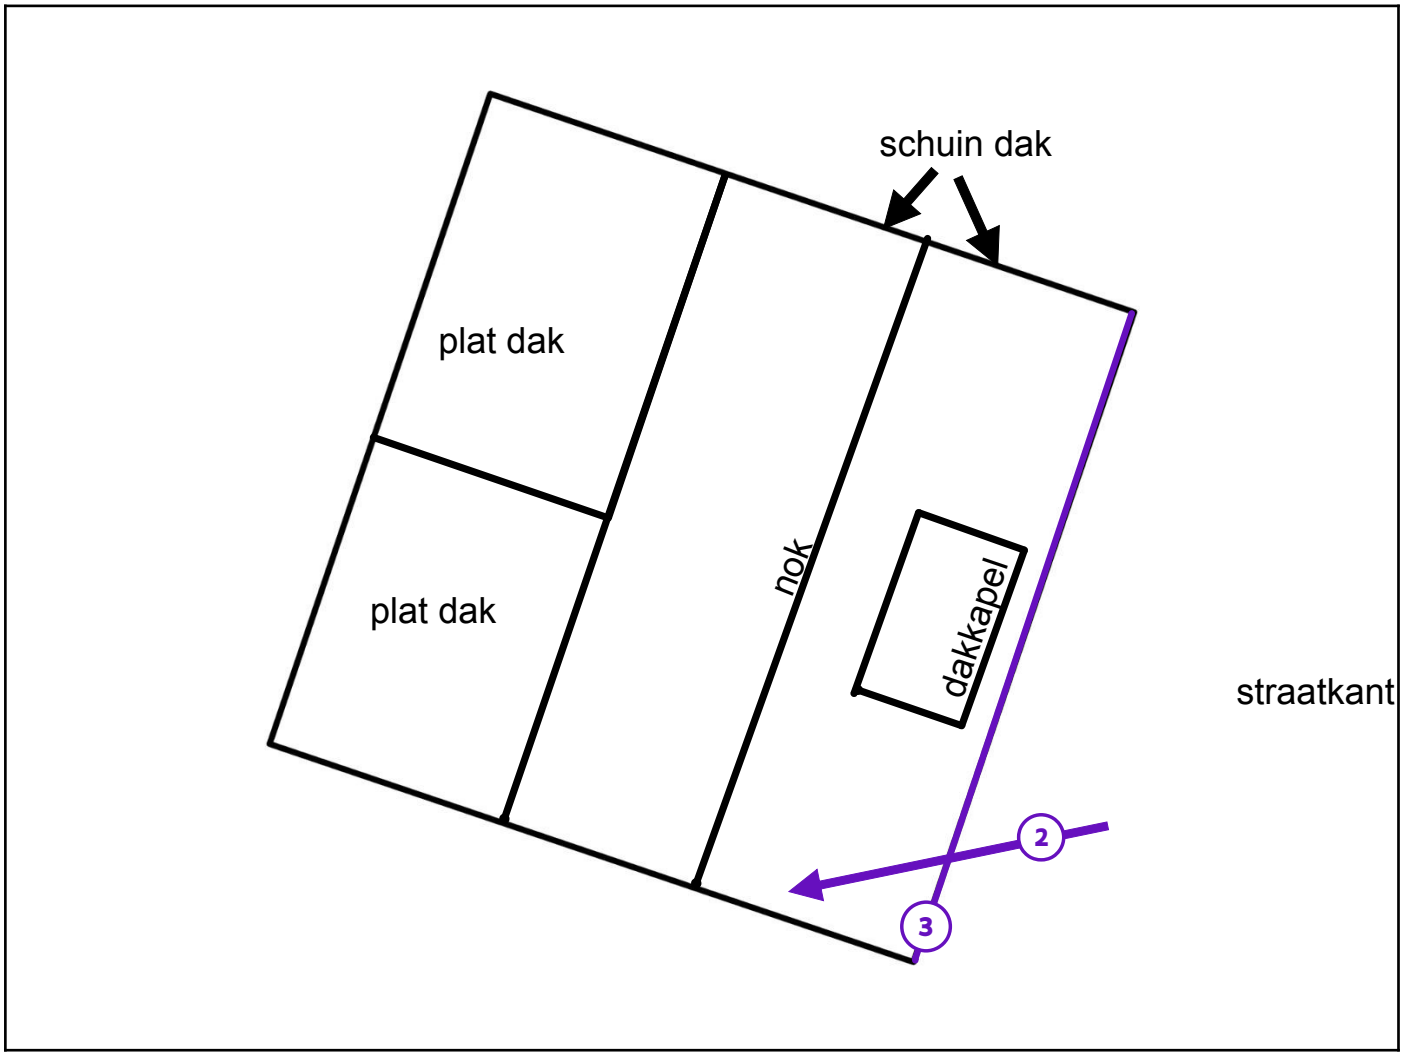
Plan 1.7: Hoofdgebouw plan

Reden: Het te onderzoeken materiaal situeert zich hoger dan 3,50 m te rekenen vanaf een veilige ondergrond

Uitleg van de asbestdeskundige: Bij werken (dak of reiniging schouw) kan een stelling geplaatst worden , het is niet duidelijk of er asbestverdachte materialen aanwezig zijn in/rond de schouw.

De dakgoot werd gecontroleerd, het materiaal is niet asbest-verdacht en bestaat uit zink

Het is niet duidelijk of er asbestverdachte onderlagen aanwezig zijn . Extra controle/staalname aangewezen bij renovatiewerken.

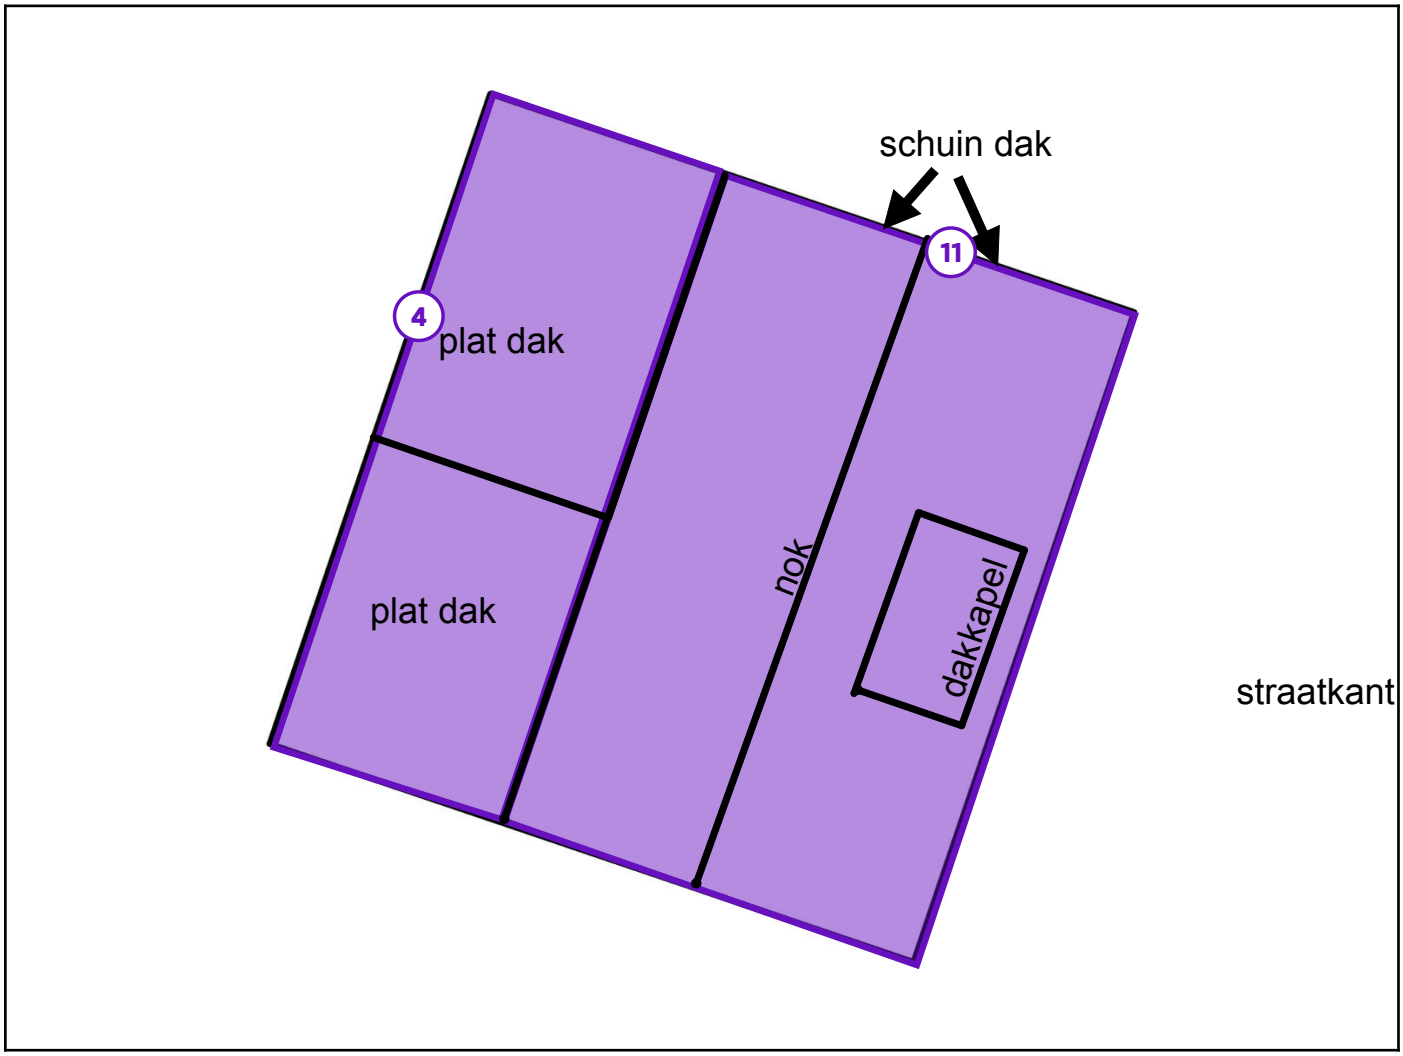
Plan 1.8: Hoofdgebouw plan

De zichtbare toplaag van het platte dak bestaat uit EPDM-rubberfolie en wordt op basis van de visuele vaststellingen en de aard van het materiaal niet als asbestverdacht beschouwd.

De onderliggende dakopbouw kon tijdens het niet-destructieve onderzoek niet worden beoordeeld. Bijgevolg kan de eventuele aanwezigheid van asbesthoudende materialen in de onderliggende lagen niet worden bevestigd, noch uitgesloten. Voorafgaand aan renovatie-, sloop- of andere werkzaamheden waarbij de dakopbouw wordt verstoord, is bijkomend gericht onderzoek aangewezen.

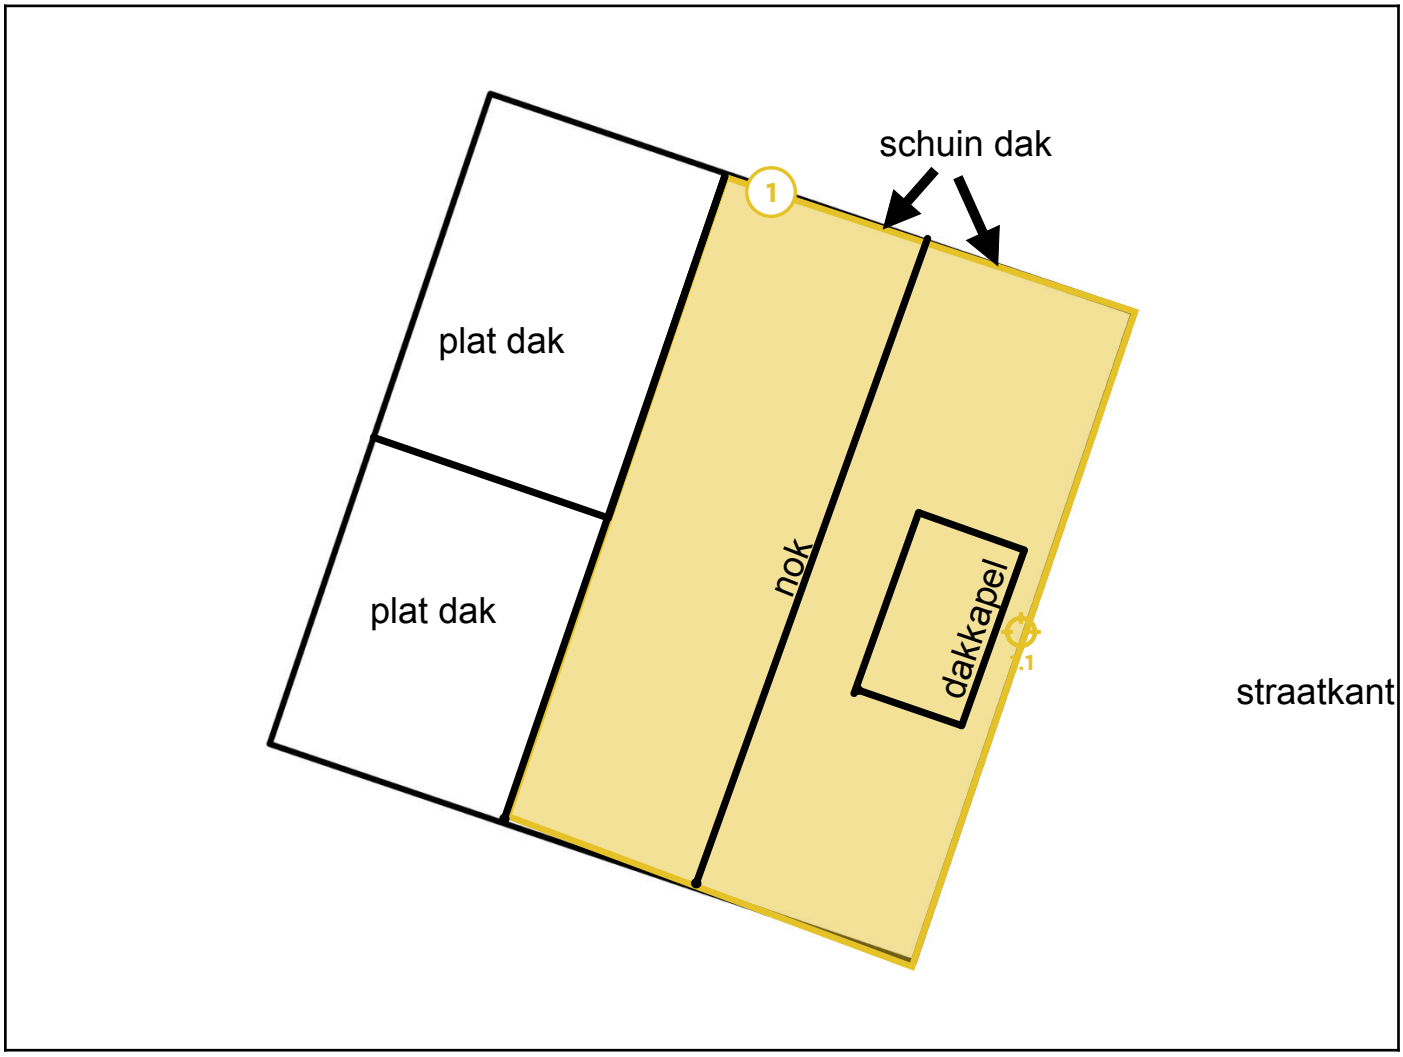
Plan 1.9: Hoofdgebouw plan

Beschrijving	Type	Actie
1. Onderdak woning met staalname	Asbestmateriaal	Zorgvuldig beheren
1.1 Code: onderdak woning	Puntmonster	-

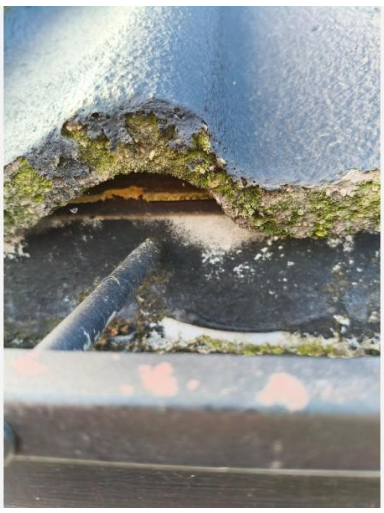
Fiche 1: Onderdak woning met staalname

Het asbestmateriaal valt onder de mijlpaal van 2040.

Eindbeoordeling materiaalrisico	Zeer laag materiaalrisico en/of zeer lage kans op vezelvrijgave
Opmerking	onderdakplaten zitten tussen de dakbedekking en constructiebalken

Gebondenheid	Categorie 1: hechtgebonden in oorsprong
Asbestsoort (vezeltype)	Alleen chrysotiel aanwezig
Asbestconcentratie	Laag (< 50%)
Afschermingsgraad van het gehele materiaal	Stootvaste afscherming of omkasting
Toestand van het materiaal	Onbeschadigd, niet verweerd

#	Type	Referentie	Resultaat
1.1	Puntmonster	onderdak woning	Chrysotiel

- Zorg voor een veilig beheer en verwijder dit asbestmateriaal wanneer het bij werken eenvoudig bereikbaar wordt. Controleer de toestand jaarlijks op wijzigingen.

(dak werker met 8u basisopleiding asbest) indien de platen eenvoudig te verwijderen zijn zonder kans op breken kan dit via doe-het-zelf of door werknemer(s) met opleidingsattest eenvoudige handelingen; Dek de zoldervloer af met plastic folie . Standaard dragen van de nodige wegwerp beschermingsmiddelen FFP 3 masker , handschoenen en tyvec CAT III type 5-6 , afspoelbaar schoeisel Verwijder de dakpannen. Fixeer het plaatmateriaal , de asbesthoudende platen één voor één en in hun geheel verwijderen. Niet gooien, niet breken. Verwijder onder verneveling of tussentijds voldoende bevochtigen tijdens de volledige duur van de werken. Dubbel verpakken in plastiek folie , luchtdicht verpakken of plaats in container met asbestbag. Reinig Nadien de draagstructuur met vochtige doeken (+stofzuiger met absoluut filter kan niet gehuurd worden dus voor een particulier niet mogelijk .) Alle werknemer(s) moeten wel beschikken over een opleidingsattest eenvoudige handelingen 8u. Een vastgesteld asbesthoudend onderdak mag niet definitief

ingesloten worden , dit dient verplicht verwijderd te worden als het bij werken bereikbaar wordt. (vb bij vernieuwen van de dakbedekking onderdak mee verwijderen) Voor hechtgebonden toepassingen: Bij verwijdering door doe-het-zelf moet men dit afval dubbel en luchtdicht verpakt aandienen bij het gemeentelijk recyclagepark. Men raadpleegt best op voorhand de voorwaarden van het recyclagepark.

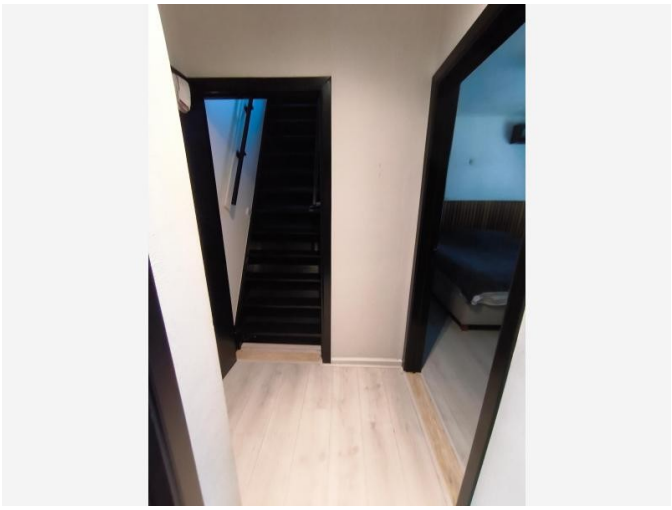
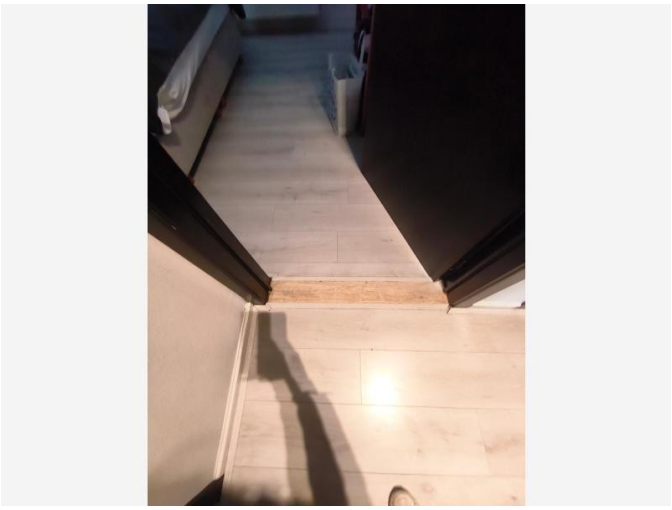
Fiche 5: laminaat vloer

De laminaat vloer is niet asbest verdacht, het is niet gekend wat eronder bevindt, bij vloer werken extra controle aangewezen.

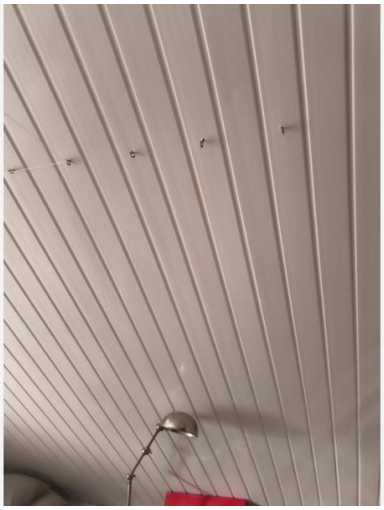
Fiche 6: Valse plafonds

Bepaalde plafonds zijn afgewerkt met valse plafonds in plaatmateriaal. Het is niet duidelijk of er pleisterwerk of ander verdacht asbestmateriaal aanwezig is achter / op deze valse plafonds, het is aangewezen om bijkomend onderzoek uit te voeren bij werken. Het plafond bestaat uit gipskarton en lamellen uit pvc; Zonder destructieve handeling is het niet mogelijk om na te gaan of er asbesthoudende materialen aanwezig zijn achter de plafond afwerking. Als bij sloop of renovatie blijkt dat er achter deze plafonds nog pleisterwerk of asbest verdachte toepassingen aanwezig zijn, moet dit bemonsterd worden.

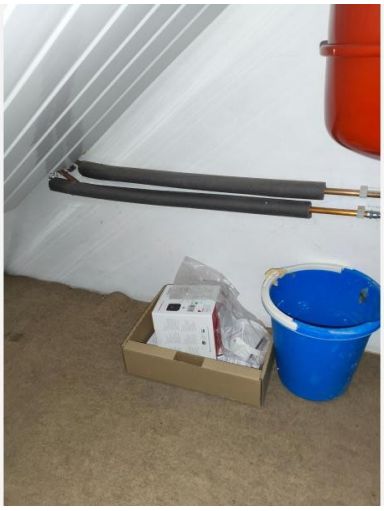
Beschrijving	Notitie	Terug te vinden op plannen
Fiche 9: leiding isolatie is niet asbestverdacht	Binnen het inspectiegebied werd thermische isolatie in de vorm van schuimmateriaal waargenomen. Op basis van de visuele kenmerken en de aard van het materiaal wordt deze isolatie niet als asbestverdacht beschouwd. Er werden geen aanwijzingen vastgesteld die wijzen op de aanwezigheid van asbest in het zichtbare isolatiemateriaal.	Plan 1.4: Eerste verdiep
Fiche 10: CV Ketel 2023	De CV ketel werd gecontroleerd(2023) en is niet asbest verdacht geen risico bouwjaar.	Plan 1.4: Eerste verdiep
Fiche 11: Dakbedekking bestaande uit pannen	De dakbedekking bestaat uit traditionele dakpannen, die op basis van hun materiaalsamenstelling niet als asbestverdacht worden beschouwd. Er zijn geen aanwijzingen dat de dakpannen asbest bevatten. Bij eventuele renovatie- of afbraakwerken dient wel rekening gehouden te worden met mogelijk aanwezige asbesthoudende materialen in de onderliggende dakopbouw, zoals onderdakplaten, indien deze niet volledig konden worden onderzocht	Plan 1.8: Hoofdgebouw plan

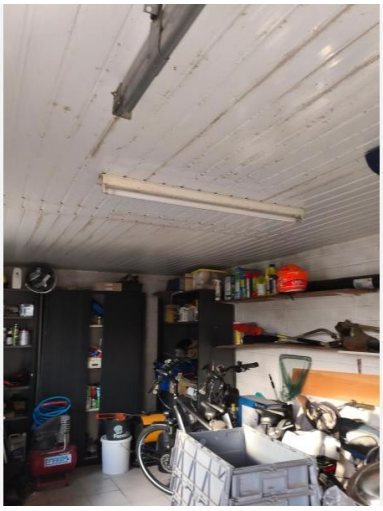
Fiche 12: Dakbedekking aanbouw garage	De aanwezige dakbedekking werd visueel gecontroleerd en bestaat uit kunststof dakplaten in PVC met geïntegreerde luchtkanalen. Op basis van de materiaalsamenstelling en de visuele kenmerken worden deze platen niet als asbestverdacht beschouwd. Er werden geen aanwijzingen vastgesteld die wijzen op de aanwezigheid van asbest in de zichtbare dakbedekking.	Plan 3.1: Afdak plan
