Asbestinventarisattest

Meerleseweg 47, 2321 Hoogstraten

Attestnummer : **20250725-000013.000**
Uitgegeven op : **25.07.2025**
Geldig tot : **25.07.2035**

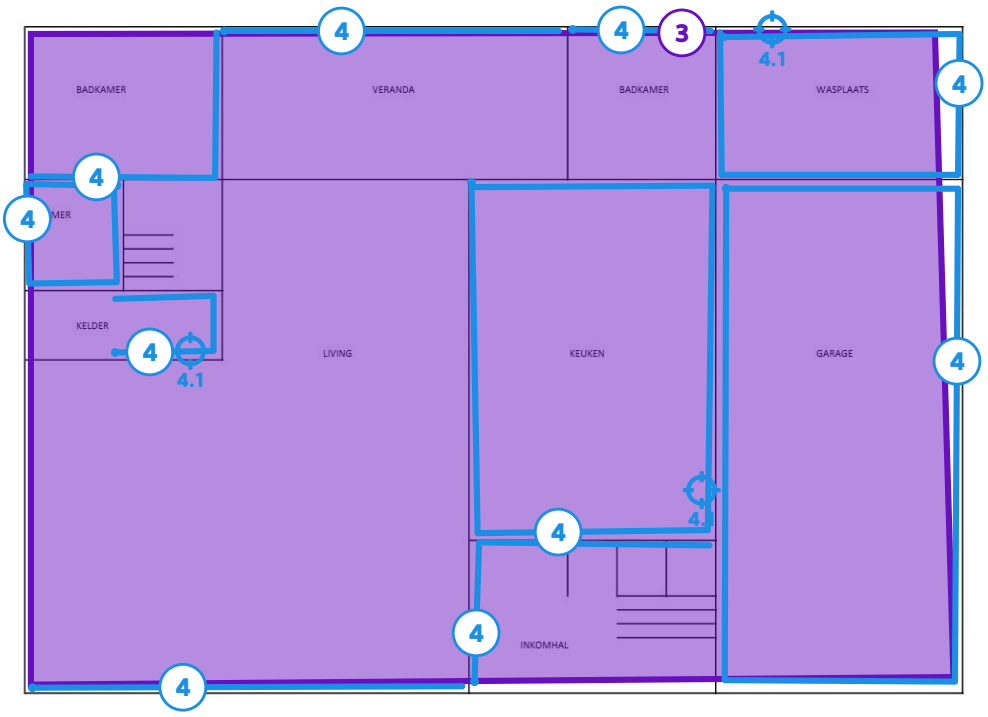
Plan 1.1: grondplan gelijkvloers

Beschrijving	Type	Actie
3. plafond	Advies	-
4. bezetting muren	Geen asbest	-
4.1 Code: bezetting muren	Mengmonster	-

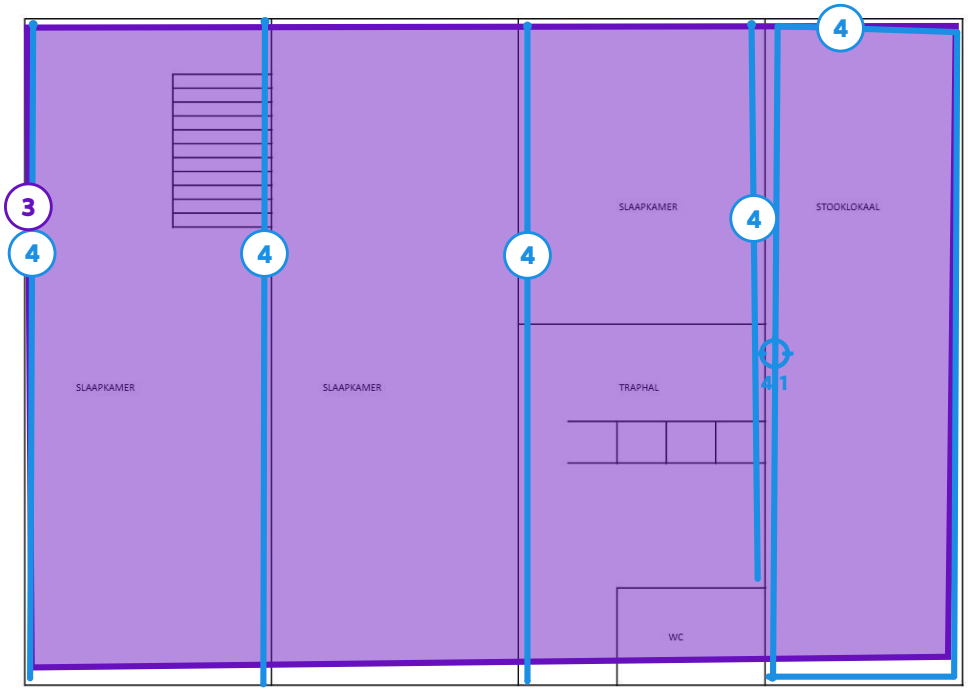
Plan 1.2: grondplan 1ste verdieping

Beschrijving	Type	Actie
3. plafond	Advies	-
4. bezetting muren	Geen asbest	-
4.1 Code: bezetting muren	Mengmonster	-

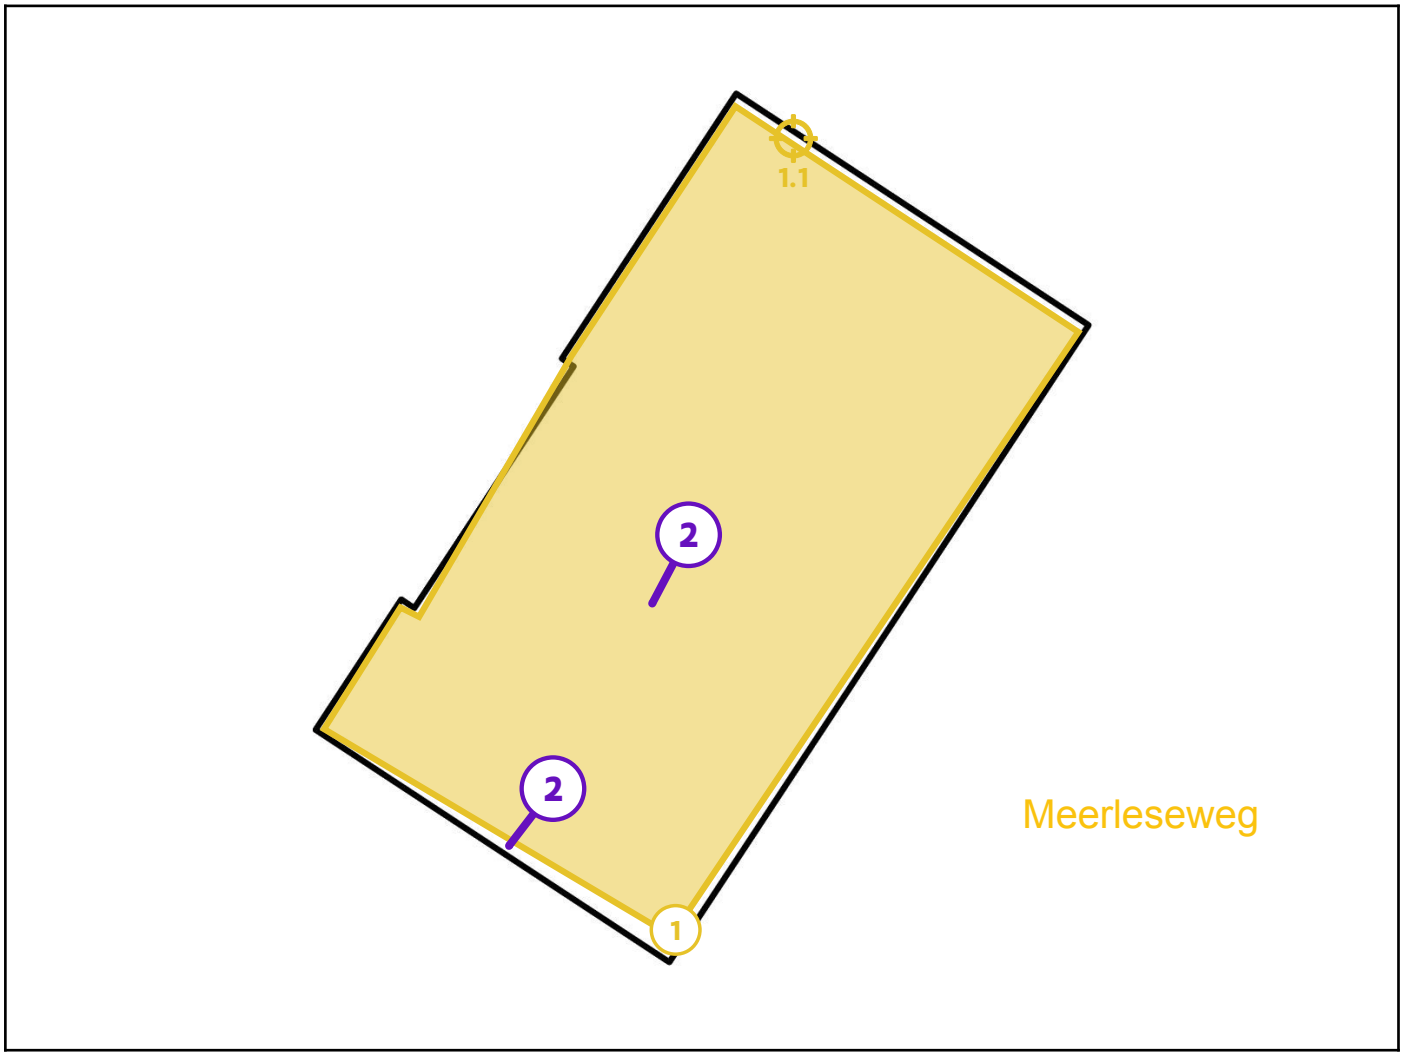
Plan 1.3: dakplan

Beschrijving	Type	Actie
1. onderdak	Asbestmateriaal	Zorgvuldig beheren
1.1 Code: onderdak	Puntmonster	-
2. schouwen	Beperking	-

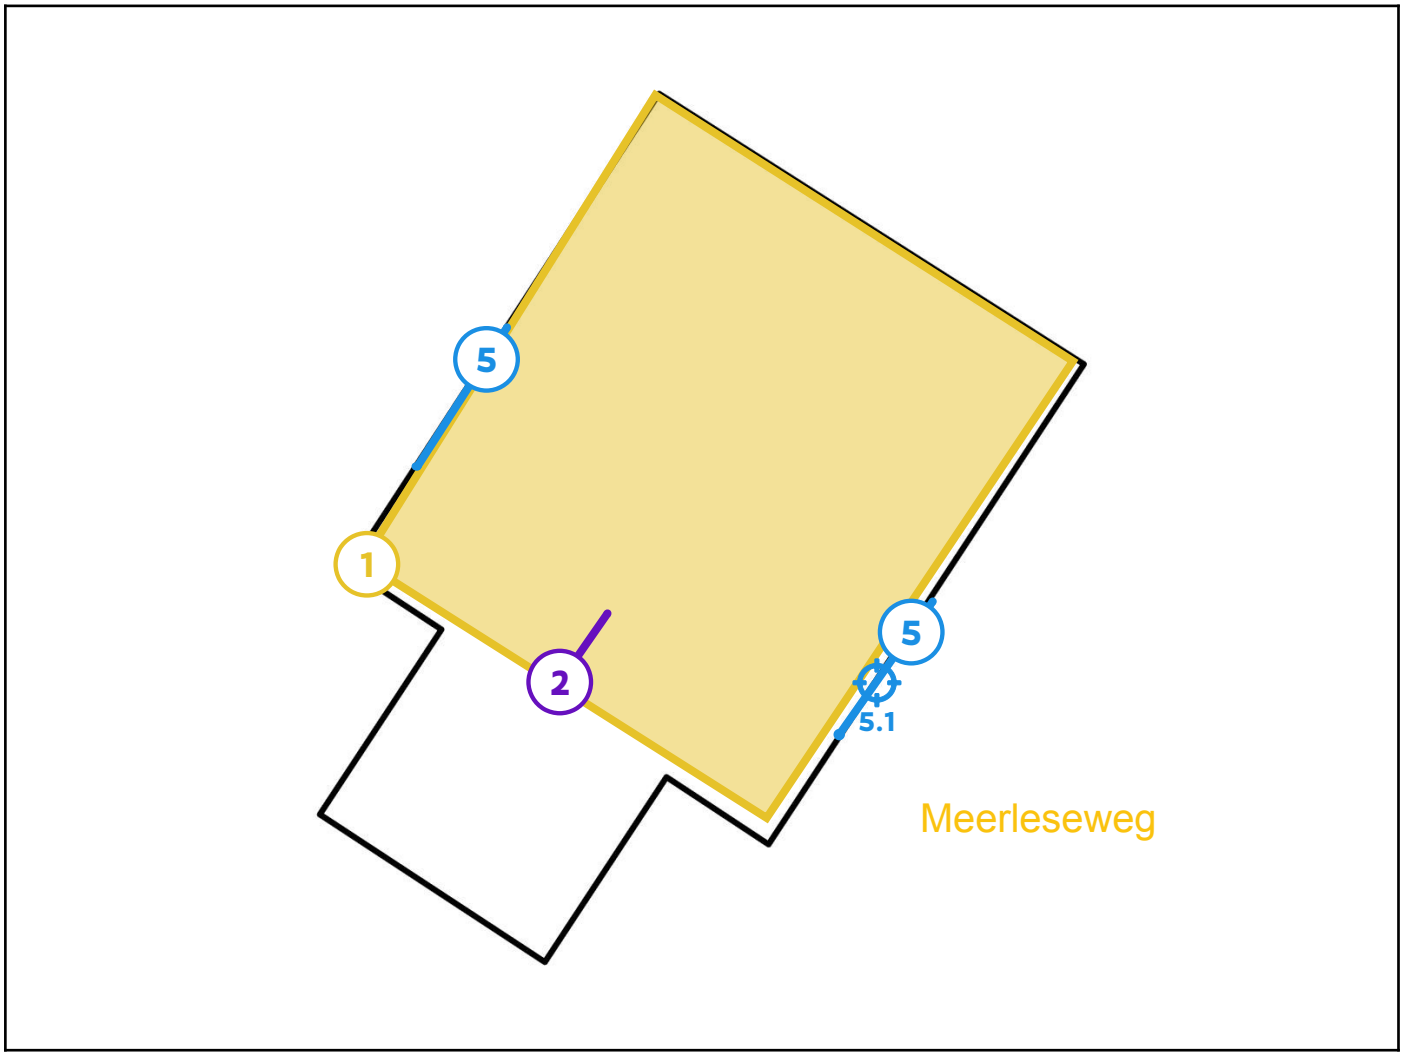
Plan 2.1: Bakhuis plan

Beschrijving	Type	Actie
1. onderdak	Asbestmateriaal	Zorgvuldig beheren
2. schouwen	Beperking	-
5. stopverf ramen bakhuis	Geen asbest	-
5.1 Code: stopverf ramen bakhuis	Puntmonster	-
