Asbestinventarisattest

Kardelaan 54/101, 2180 Antwerpen

Attestnummer : **20260325-000144.000**
Uitgegeven op : **25.03.2026**
Geldig tot : **25.03.2036**

Niet-asbestveilig

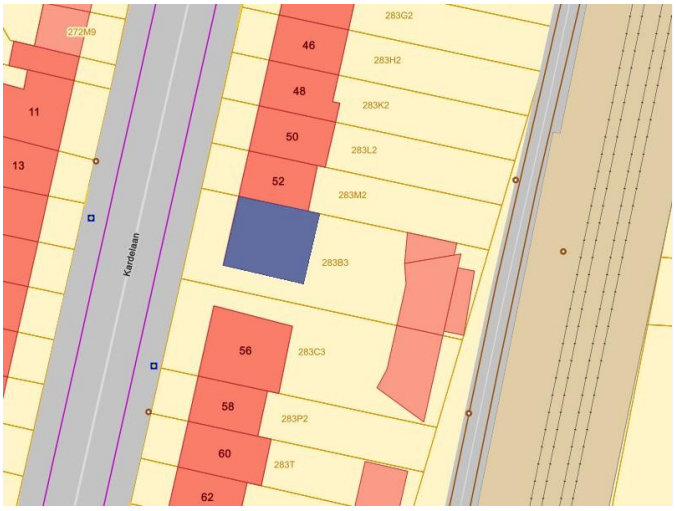
Zone 1: Hoofdgebouw

2 Asbestmaterialen

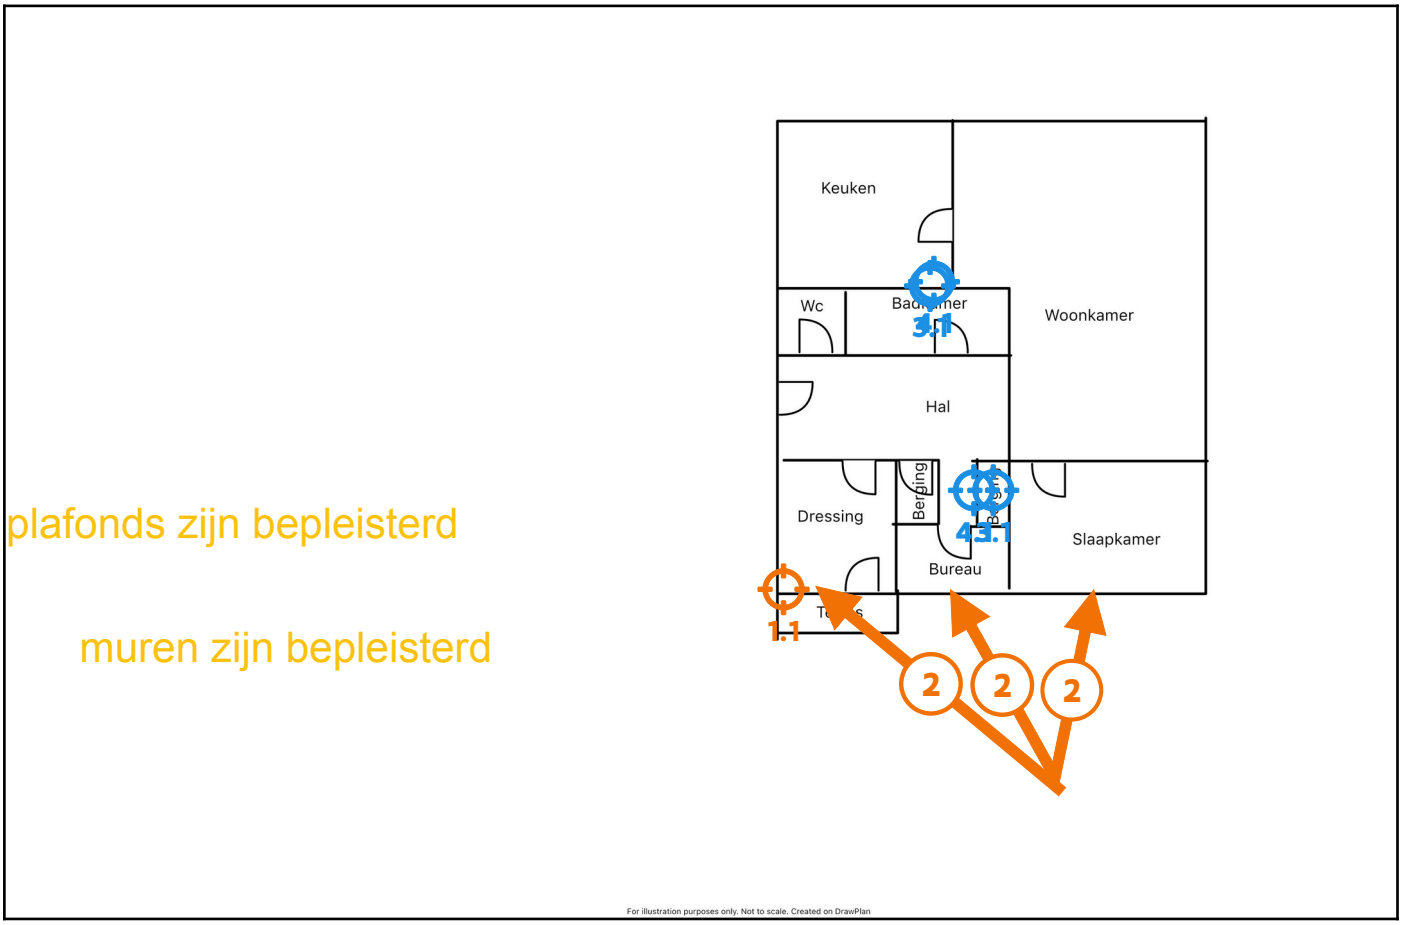
Plan 1.2: Appartement

Beschrijving	Type	Actie
1. kitlaag mastiek gevel schrijnwerk	Asbestmateriaal	Verwijderen
1.1 Code: 1.3	Puntmonster	-
2. dorpels ramen achter	Asbestmateriaal	Verwijderen
3. bepleistering plafonds	Geen asbest	-
3.1 Code: 1.2	Mengmonster	-
4. bepleistering muren	Geen asbest	-
4.1 Code: 1.1	Mengmonster	-

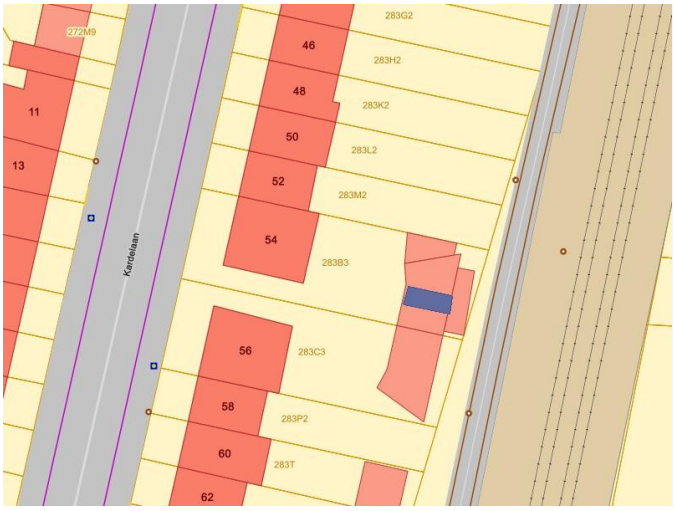
Zone 2: Constructie

0 Asbestmaterialen

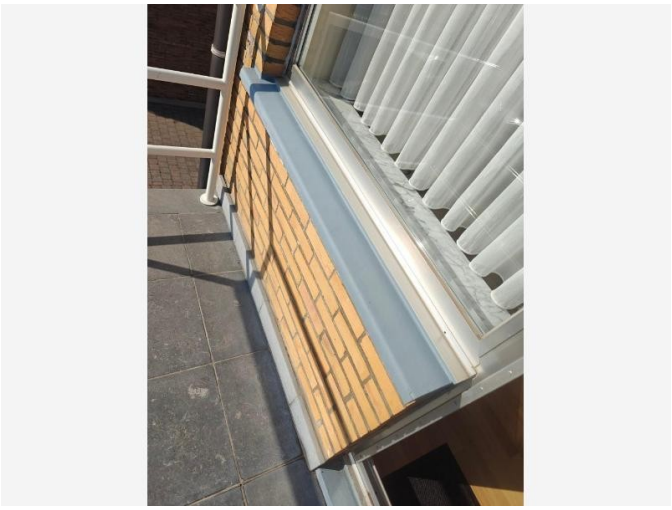
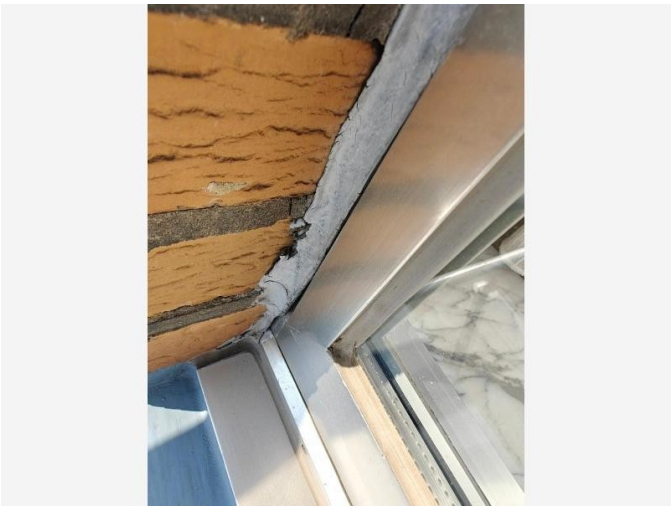
Fiche 1: kitlaag mastiek gevel schrijnwerk

Eindbeoordeling materiaalrisico	Verhoogd materiaalrisico en/of verhoogde kans op vezelvrijgave

Gebondenheid	Categorie 1: hechtgebonden in oorsprong
Asbestsoort (vezeltype)	Alleen chrysotiel aanwezig
Asbestconcentratie	Laag (< 50%)
Afschermingsgraad van het gehele materiaal	Geheel of deels vrij aan de buitenlucht, maar geen contact met binnenlucht
Toestand van het materiaal	Zwaar beschadigd, zwaar verweerd

#	Type	Referentie	Resultaat
1.1	Puntmonster	1.3	Chrysotiel

Beschrijving	kitlaag mastiek gevel schrijnwerk
Omgeving	Buiten
Primaire drager	Wandopening verticaal (raam, deur, ...)
Asbestmateriaal	In-situ afwerkingslagen - Pasta, stopverf, voegsel, stopsel, vulsel, mastiek, kitten, ...
Bindmiddel van asbestmateriaal	Kitten, mastiek, pasta
Gebondenheid op basis van bindmiddel	Hecht
Hoeveelheid (lengte - aantal)	• 7,00 m - 1 stuk • 6,00 m - 2 stuks
Totale lengte	19,00 m
Eenvoudig bereikbaar	Ja
Bevestigingswijze	• Verlijmd, ingegoten, versmeerd
Identificatiemethode	Een monstername door de asbestdeskundige met laboanalyse door een asbestlabo.
Destructieve handeling voor identificatie	Nee
Opmerking	ramen en deur achter

Verwijderen

- Zorg voor een veilig beheer. Vermijd het beschadigen van het asbestmateriaal. Controleer de toestand jaarlijks op wijzigingen.

- Eenvoudige handelingen: enkel door erkend asbestverwijderaar
  omzichtig te verwijderen

voldoende voor en tijdens de verwijdering de materialen besproeien met fixatiemiddel.

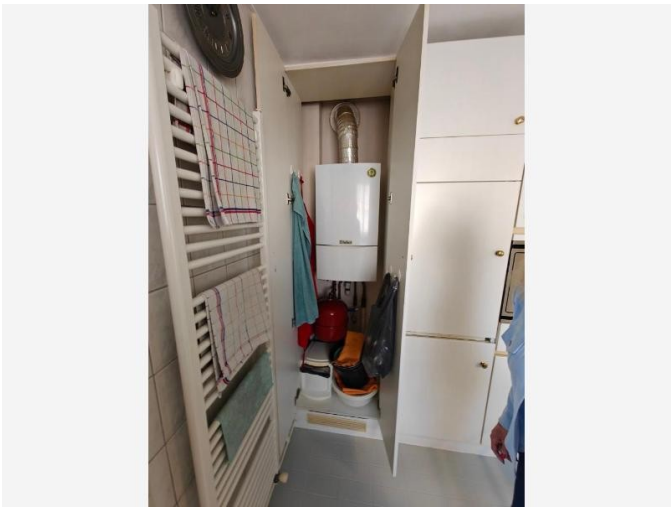
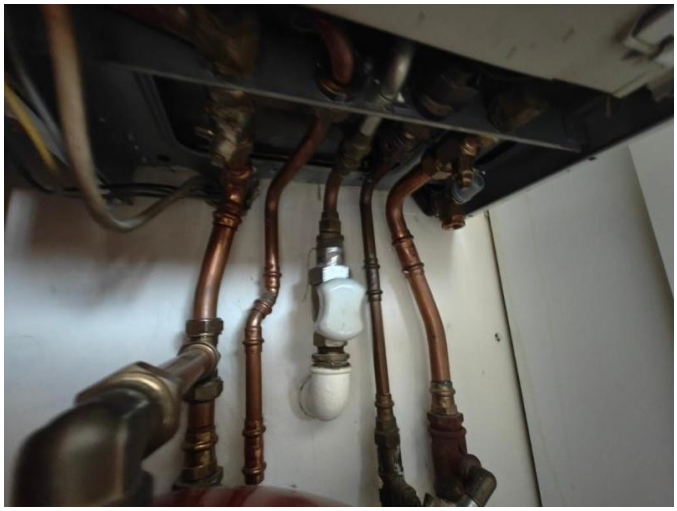
Beschrijving	Notitie	Terug te vinden op plannen
Fiche 5: stookketel	-	-
Fiche 6: rookgaskanaal	-	-
