Asbestinventarisattest

Spreeuwendreef 8, 2360 Oud-Turnhout

Attestnummer : **20230130-000373.001**
Uitgegeven op : **09.02.2023**
Geldig tot : **09.02.2033**

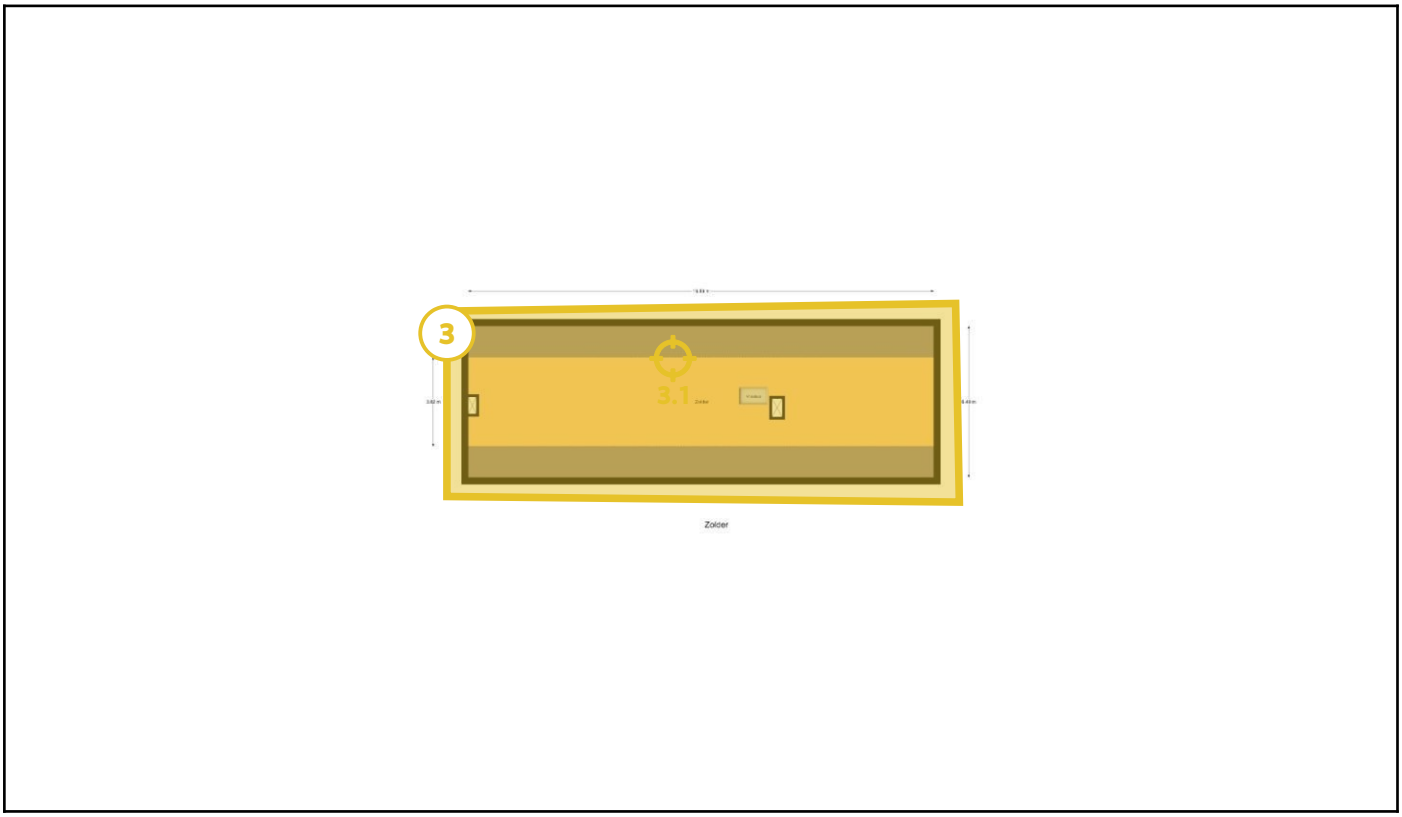
Plan 1.1: Zolder

Beschrijving	Type	Actie
3. Menuiserite platen zolder	Asbestmateriaal	Zorgvuldig beheren
3.1 Code: 22/12017	Puntmonster	-

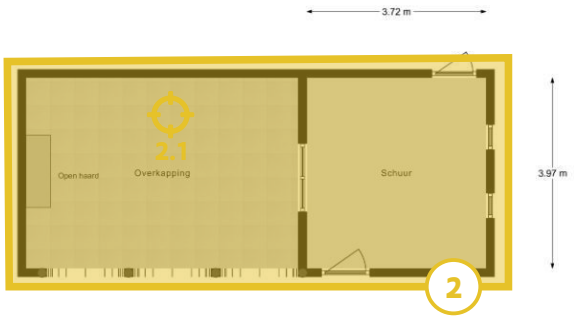
Plan 1.2: Schuur

Beschrijving	Type	Actie
2. Menuiserite platen schuur	Asbestmateriaal	Zorgvuldig beheren
2.1 Code: 22/12016	Puntmonster	-

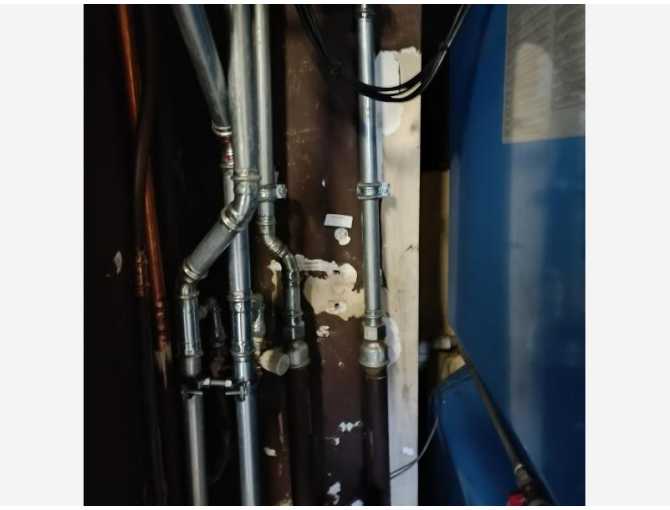
Fiche 6: Pleisterwerk muren

Geen asbest

#	Type	Referentie	Resultaat
6.1	Mengmonster	22/12011	Geen asbest
