Asbestinventarisattest

Ganzendries 125, 9000 Gent

Attestnummer : **20241108-000099.001**
Uitgegeven op : **08.11.2024**
Geldig tot : **Onbeperkt** (tenzij de toestand wijzigt)

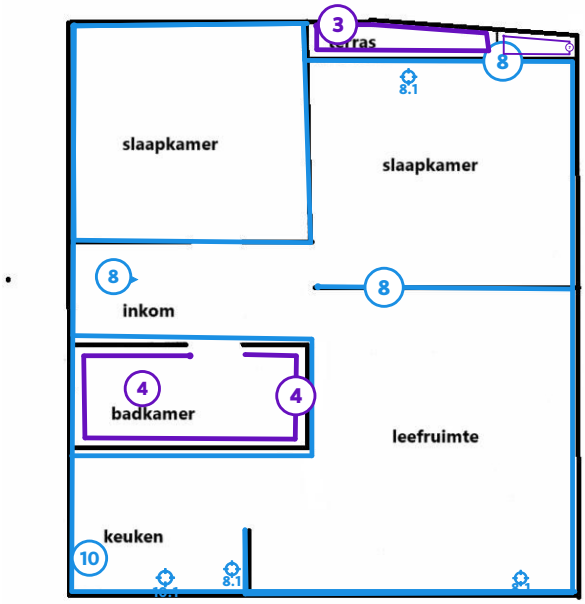
Plan 1.1: Grondplan appartement 125

Beschrijving	Type	Actie
3. Terras + reling	Advies	-
4. Tegellijm badkamer	Advies	-
7. Opbergkast buiten op terras	Advies	-
8. Wand, gips-pleister, keuken, leefruimte, slaapkamer	Geen asbest	-
8.1 Code: M1	Mengmonster	-
10. Spoelbak keuken, anti-dreun	Geen asbest	-
10.1 Code: M3	Puntmonster	-

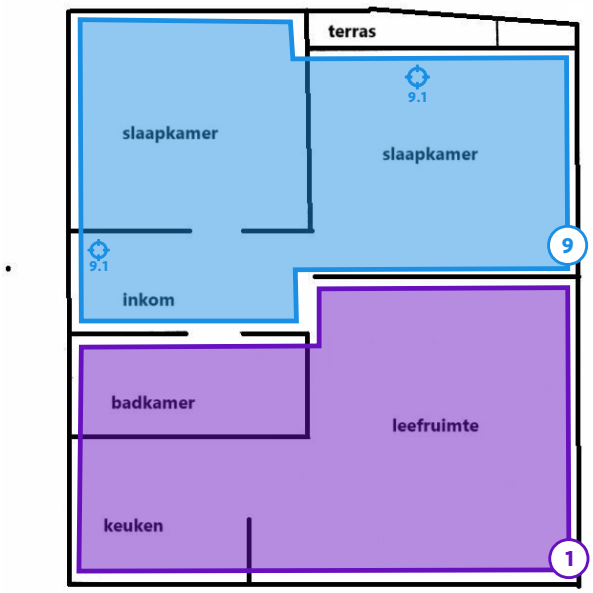
Plan 1.2: Grondplan appartement 125

Beschrijving	Type	Actie
1. Plafond leefruimte en badkamer	Advies	-
9. Plafond, gips-pleister, slaapkamer	Geen asbest	-
9.1 Code: M2	Mengmonster	-

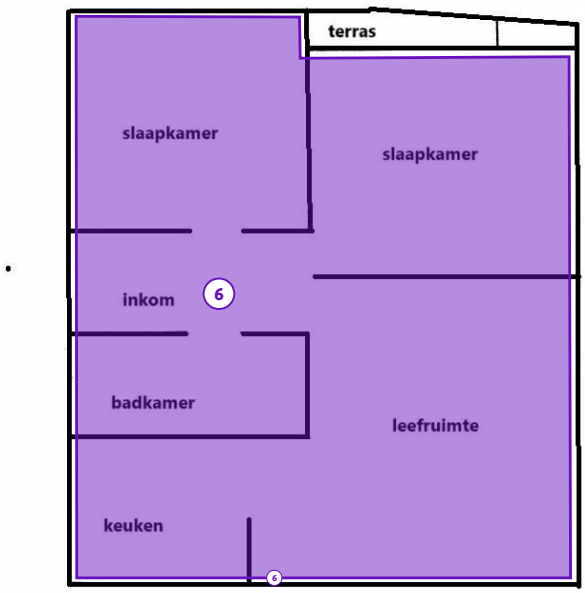
Plan 1.3: Grondplan appartement 125

Beschrijving	Type	Actie
6. Tegellijm vloer	Advies	-

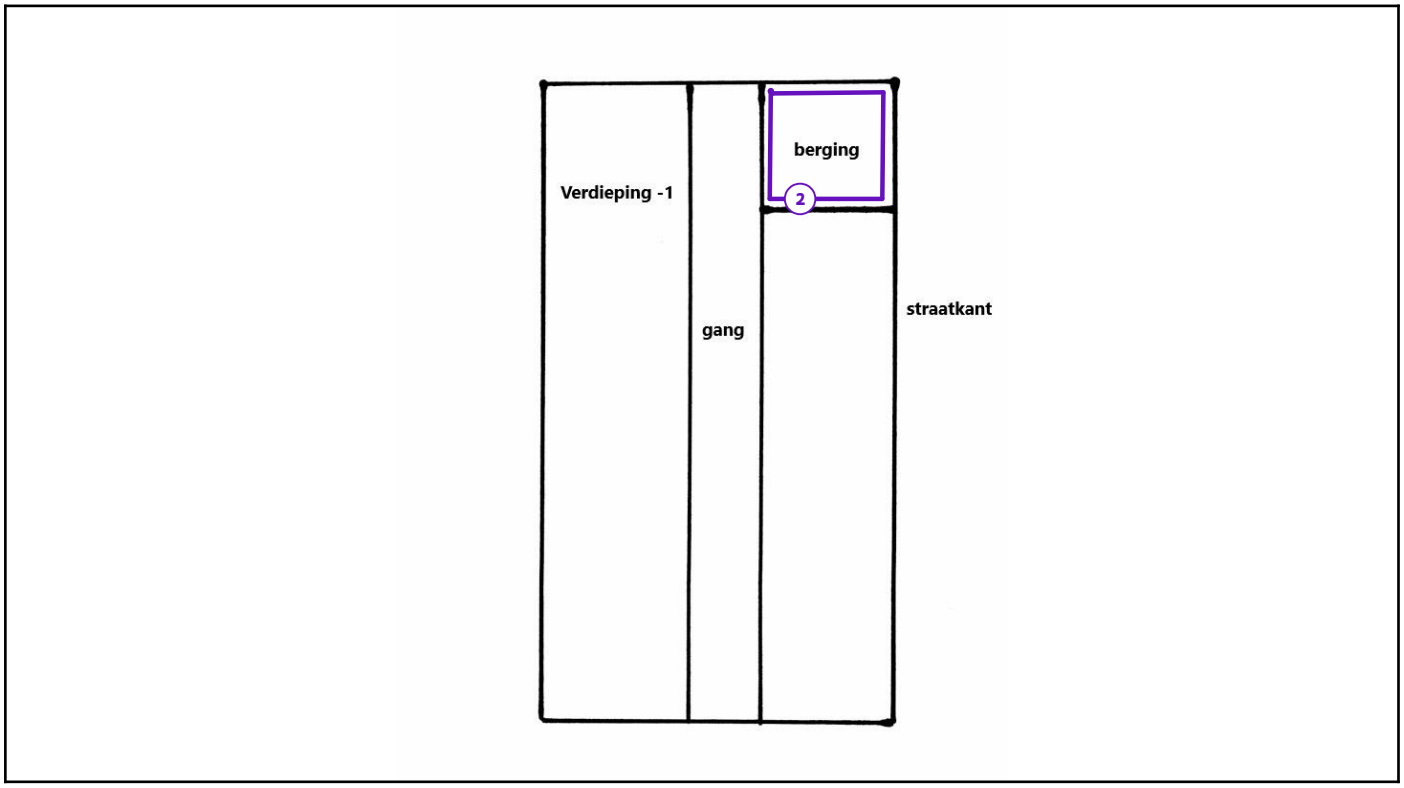
Plan 1.4: Berging kelder -1

Beschrijving	Type	Actie
2. Berging in kelder	Advies	-

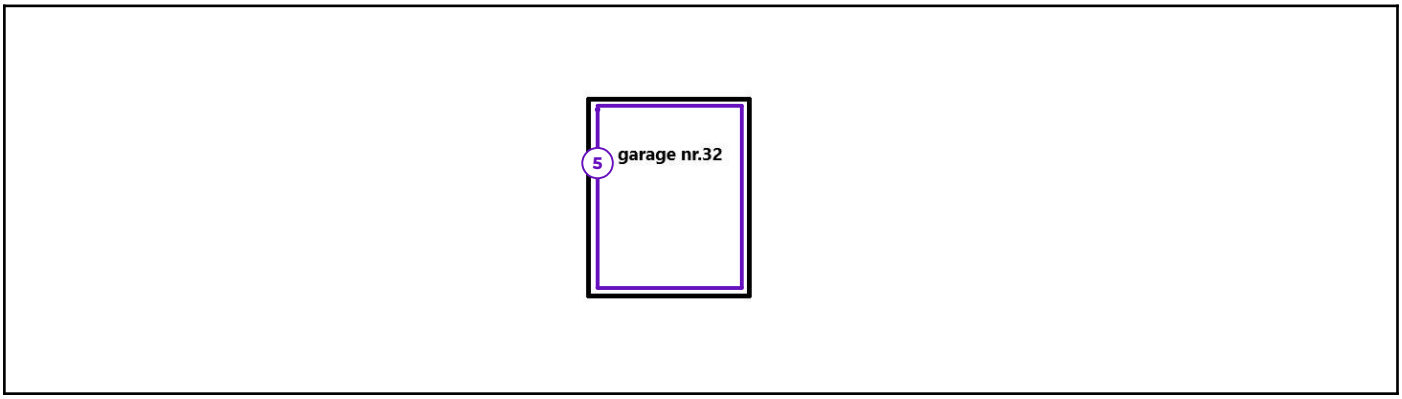
Plan 2.1: Grondplan garagebox nr 32

Beschrijving	Type	Actie
5. Garagebox	Advies	-

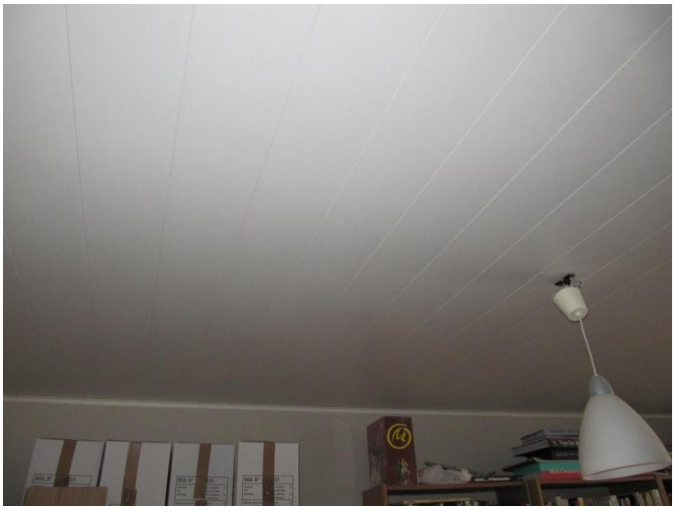
Fiche 1: Plafond leefruimte en badkamer

Een vals plafond is samengesteld uit materialen die niet verdacht zijn van asbest, en de onderliggende lagen zijn niet zichtbaar zonder destructieve ingrepen.

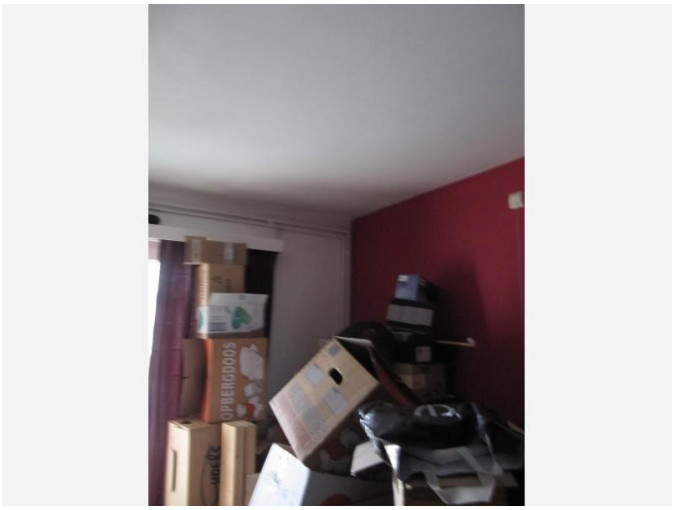
Fiche 9: Plafond, gips-pleister, slaapkamer

Geen asbest

#	Type	Referentie	Resultaat
9.1	Mengmonster	M2	Geen asbest
