Asbestinventarisattest

Cardijnlaan 8, 2288 Grobbendonk

Attestnummer : **20251031-000251.000**
Uitgegeven op : **31.10.2025**
Geldig tot : **31.10.2030**

Niet-asbestveilig

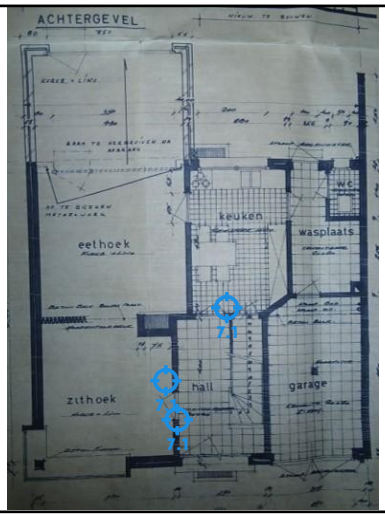
Plan 1.2: gelijkvloers

Muurtegels in keuken
WC en bergplaats
Overal muurpleister
behalve garage

Beschrijving	Type	Actie
6. Lijm muurtegels keuken, WC, bergplaats en badkamer	Advies	-
7. Muurpleister	Geen asbest	-
7.1 Code: MO1 muurpleister	Mengmonster	-

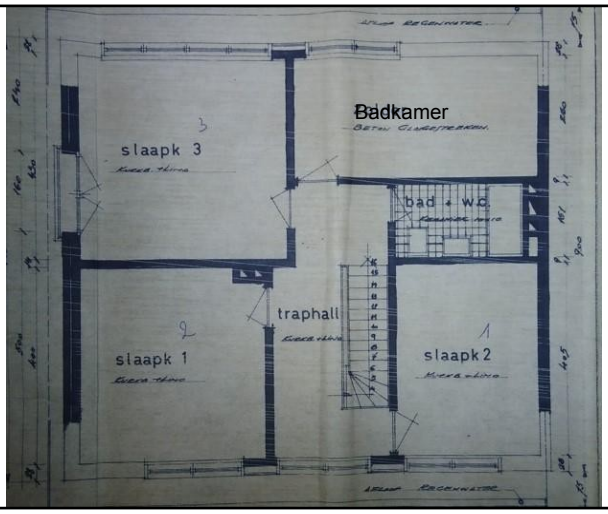
Plan 1.3: 1e verdieping

Muurtegels
in badkamer

Overal muurpleister

Overal plafondpleister

Beschrijving	Type	Actie
6. Lijm muurtegels keuken, WC, bergplaats en badkamer	Advies	-
7. Muurpleister	Geen asbest	-
8. Plafondpleister	Geen asbest	-

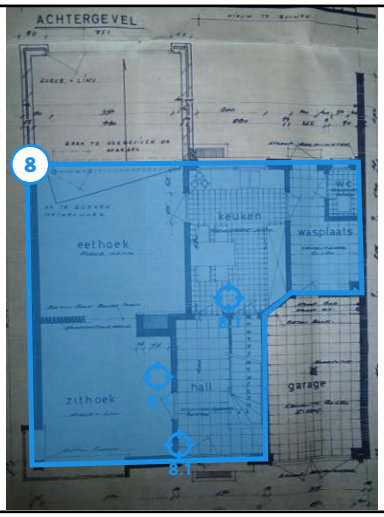
Plan 1.4: gelijkvloers kopie

Beschrijving	Type	Actie
8. Plafondpleister	Geen asbest	-
8.1 Code: MO2 plafondpleister	Mengmonster	-

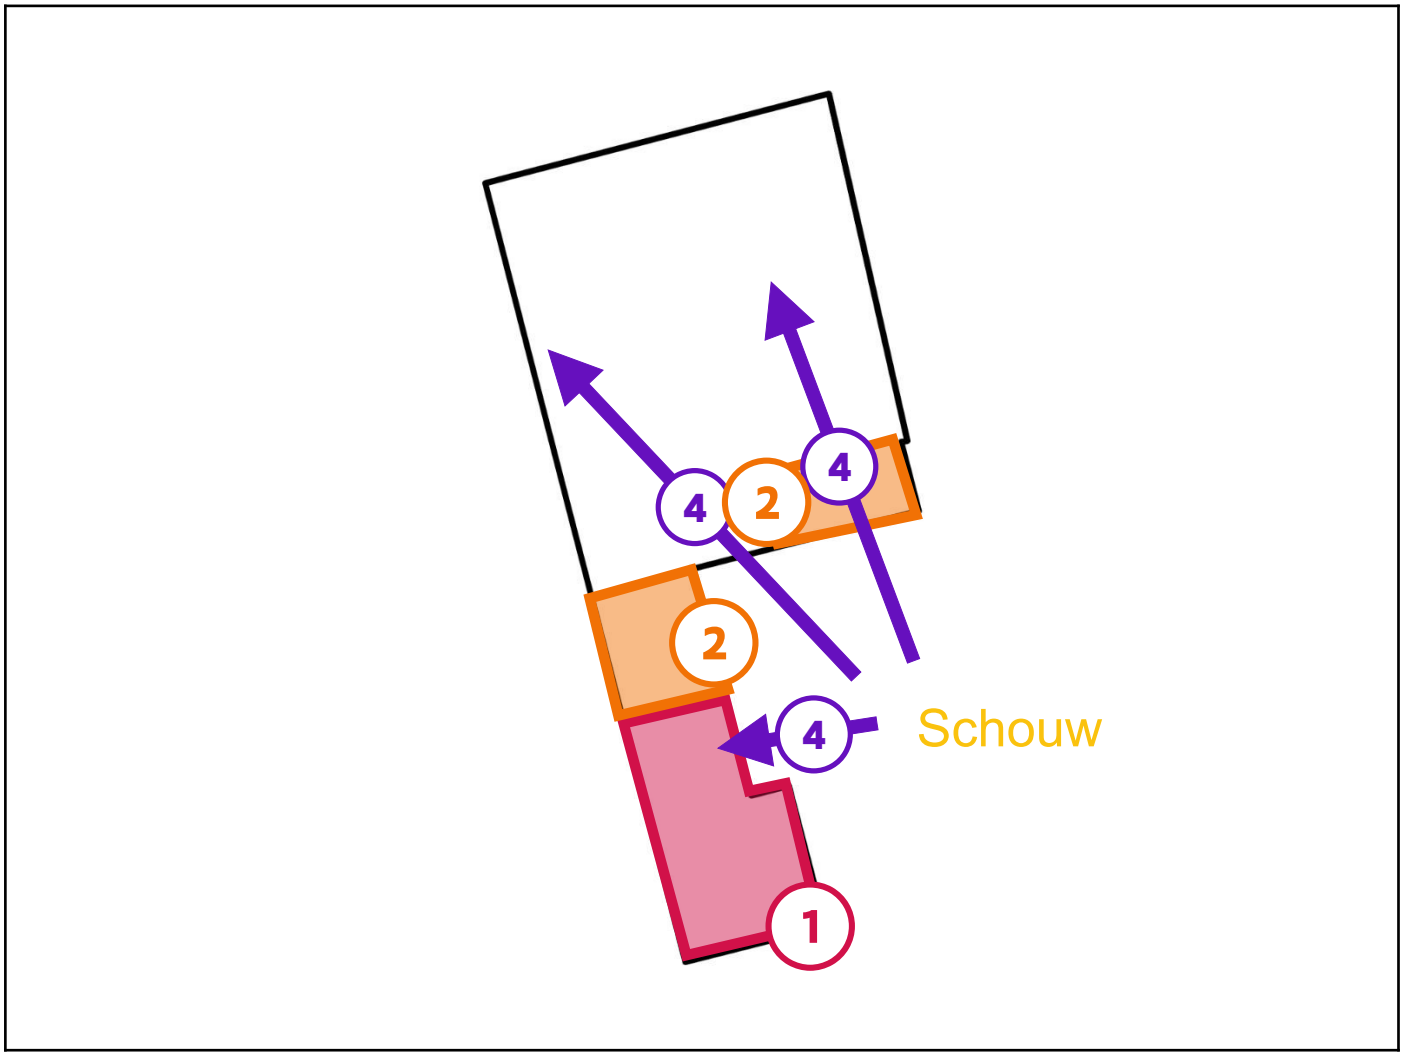
Plan 1.5: Dakenplan

Beschrijving	Type	Actie
1. Golfplaten daken achterbouw	Asbestmateriaal	Dringend verwijderen
2. Roofing plat dak achterbouw	Asbestmateriaal	Verwijderen
4. Schoorsteen rookgaskanalen - beoordeling	Beperking	-

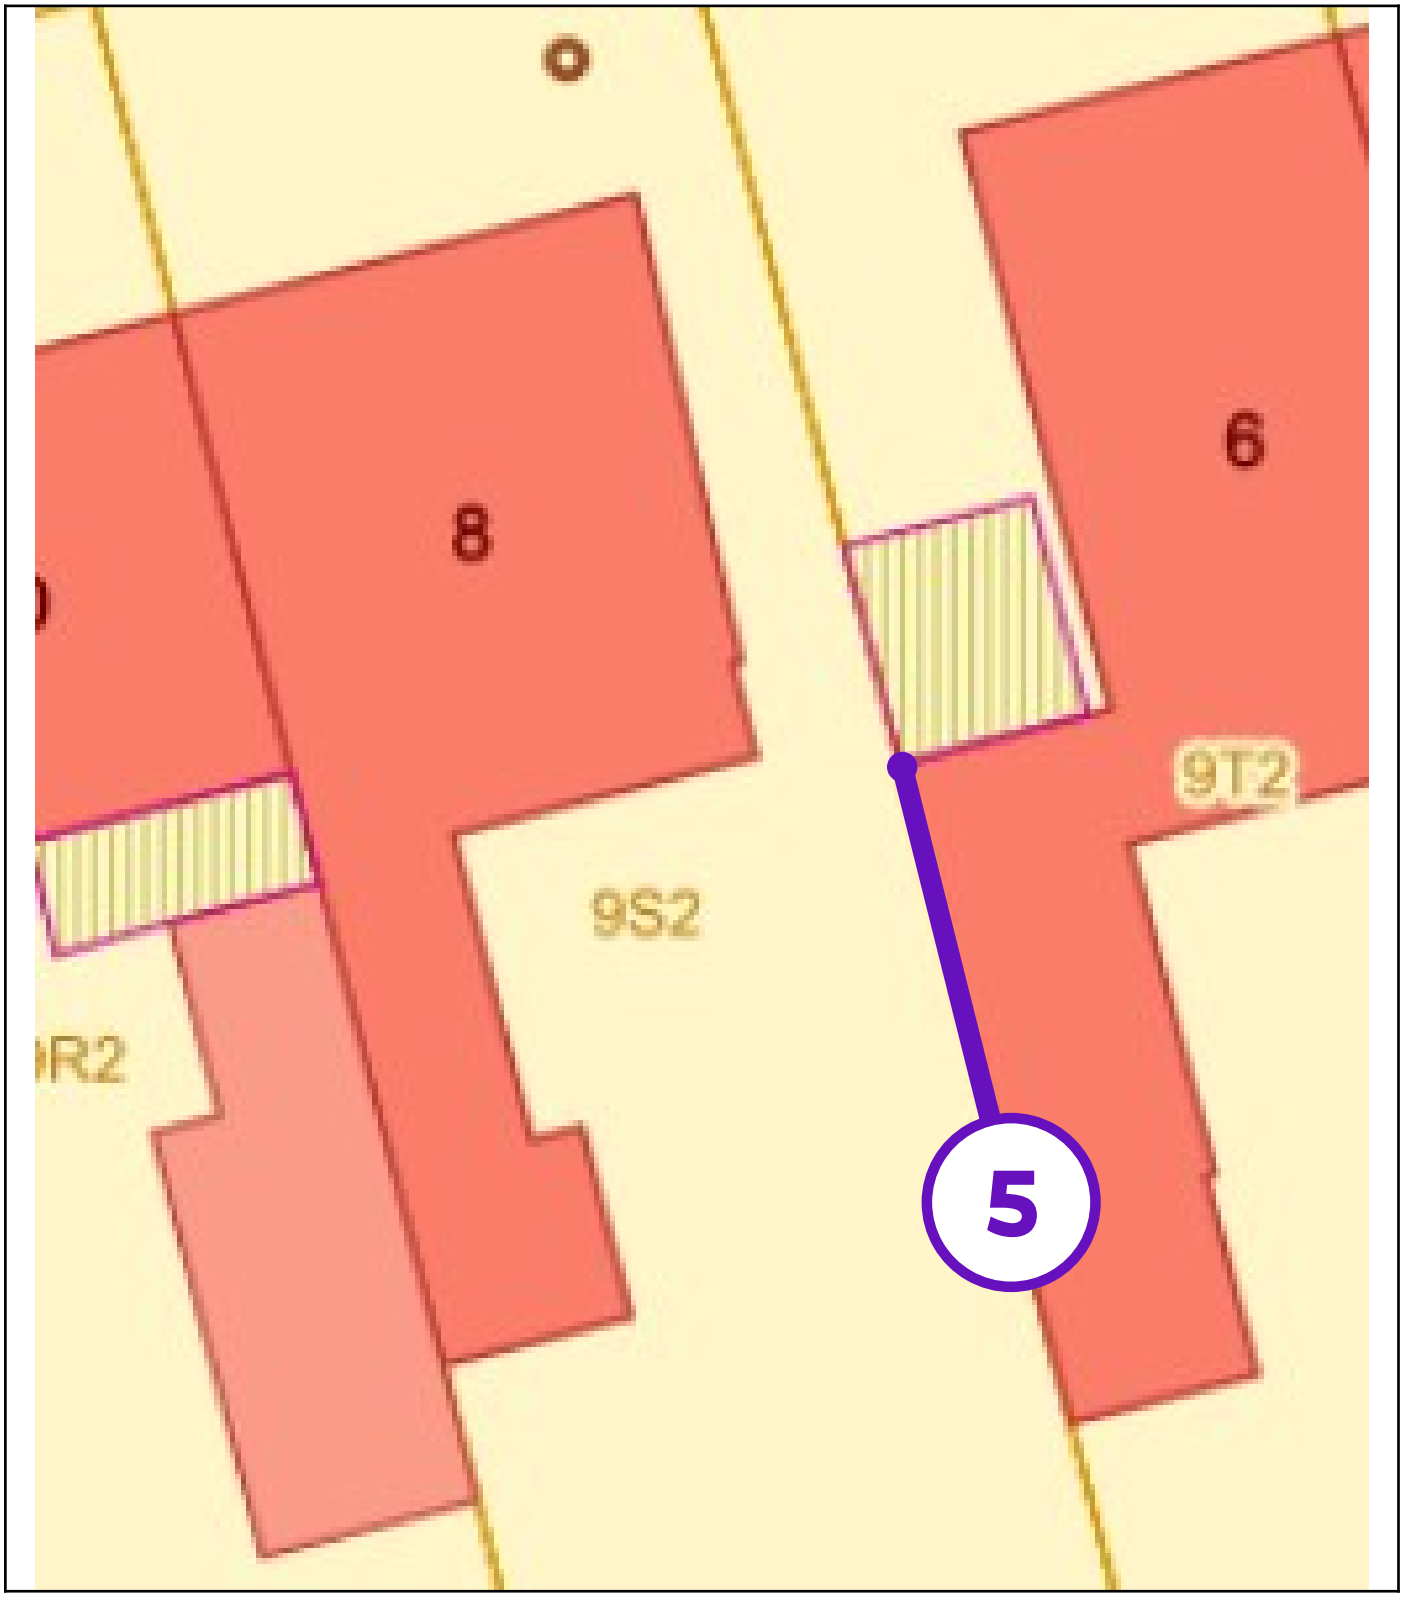
Plan 2.1: Vaststellingen buiten de constructies

5. Muurleien buren	Advies	-

De muur van de linkerburen is afgewerkt met asbestverdachte muurleien. Bij veroudering kunnen hierdoor stukjes asbest afbrokkelen en op het dak of in de tuin terechtkomen. Ook kan het regenwater dat afspoelt en op het dak of in de tuin terechtkomt, asbestdeeltjes bevatten.

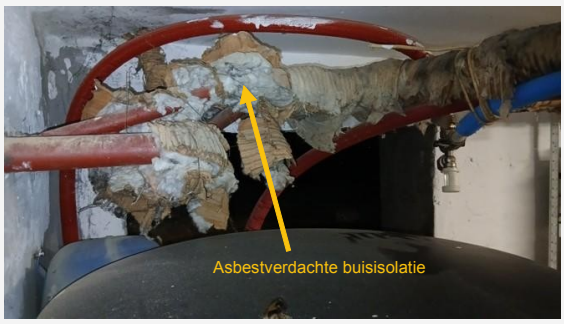
Fiche 3: Rotswol met roofing isolatie rond verwarmingsbuizen

Asbestmateriaal

Conclusie

Verwijderen

Eindbeoordeling materiaalrisico	Verhoogd materiaalrisico en/of verhoogde kans op vezelvrijgave

Gebondenheid	Categorie 1: hechtgebonden in oorsprong
Asbestsoort (vezeltype)	Alleen chrysotiel
Asbestconcentratie	Laag (< 50%)
Afschermingsgraad van het gehele materiaal	Geheel of deels (ook) vrij aan de binnenlucht
Toestand van het materiaal	Matig beschadigd, matig verweerd

Beschrijving	Rotswol met roofing isolatie rond verwarmingsbuizen
Omgeving	Binnen
Primaire drager	HVAC infrastructuur en uitrusting
Asbestmateriaal	Dak- en gevelbekleding - Roofing
Bindmiddel van asbestmateriaal	Bitumen (roofing, teer, asfalt)
Gebondenheid op basis van bindmiddel	Hecht
Hoeveelheid (oppervlakte - aantal)	• 3,00 m^2 - 1 stuk
Totale oppervlakte	3,00 m^2
Eenvoudig bereikbaar	Ja
Bevestigingswijze	• Onbekend
Identificatiemethode	Vaststelling zonder monstername Motivatie: Op vraag van de eigenaar-opdrachtgever werd geen monstername uitgevoerd
Destructieve handeling voor identificatie	Nee
Opmerking	Rotswol met roofing rond verwarmingsbuizen nabij CV installatie in kelder

- Verwijder dit asbestmateriaal zo snel mogelijk. Volg de toestand goed op.
- Voer bijkomende staalname(s) uit.

- Eenvoudige handelingen: mag via doe-het-zelf of door werknemer(s) met opleidingsattest eenvoudige handelingen
  Intact, hechtgebonden materiaal. Kan zonder risico op stofvorming worden verwijderd. Plaats de toepassing in een asbestbag en breng naar het containerpark. Het dragen van beschermende kledij is verplicht.
