Asbestinventarisattest

Sterrelaan 5/0001, 2950 Kapellen

Attestnummer : **20240805-000185.000**
Uitgegeven op : **05.08.2024**
Geldig tot : **Onbeperkt** (er werden geen asbestmaterialen aangetroffen)

Asbestveilig

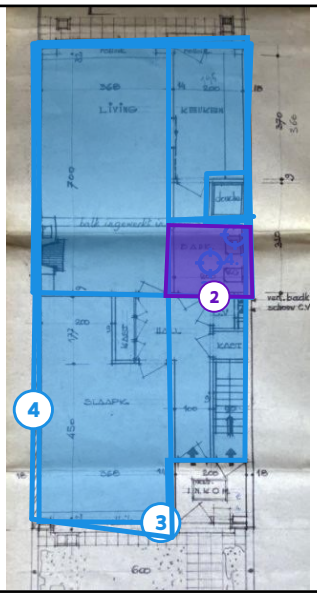
Plan 1.1: Schermafbeelding 2024-08-05 145243

Beschrijving	Type	Actie
2. tegellijm badkamer	Advies	-
3. pleisterwerk plafond	Geen asbest	-
3.1 Code: MO-01	Mengmonster	-
4. pleisterwerk muur	Geen asbest	-
4.1 Code: 8357161	Mengmonster	-

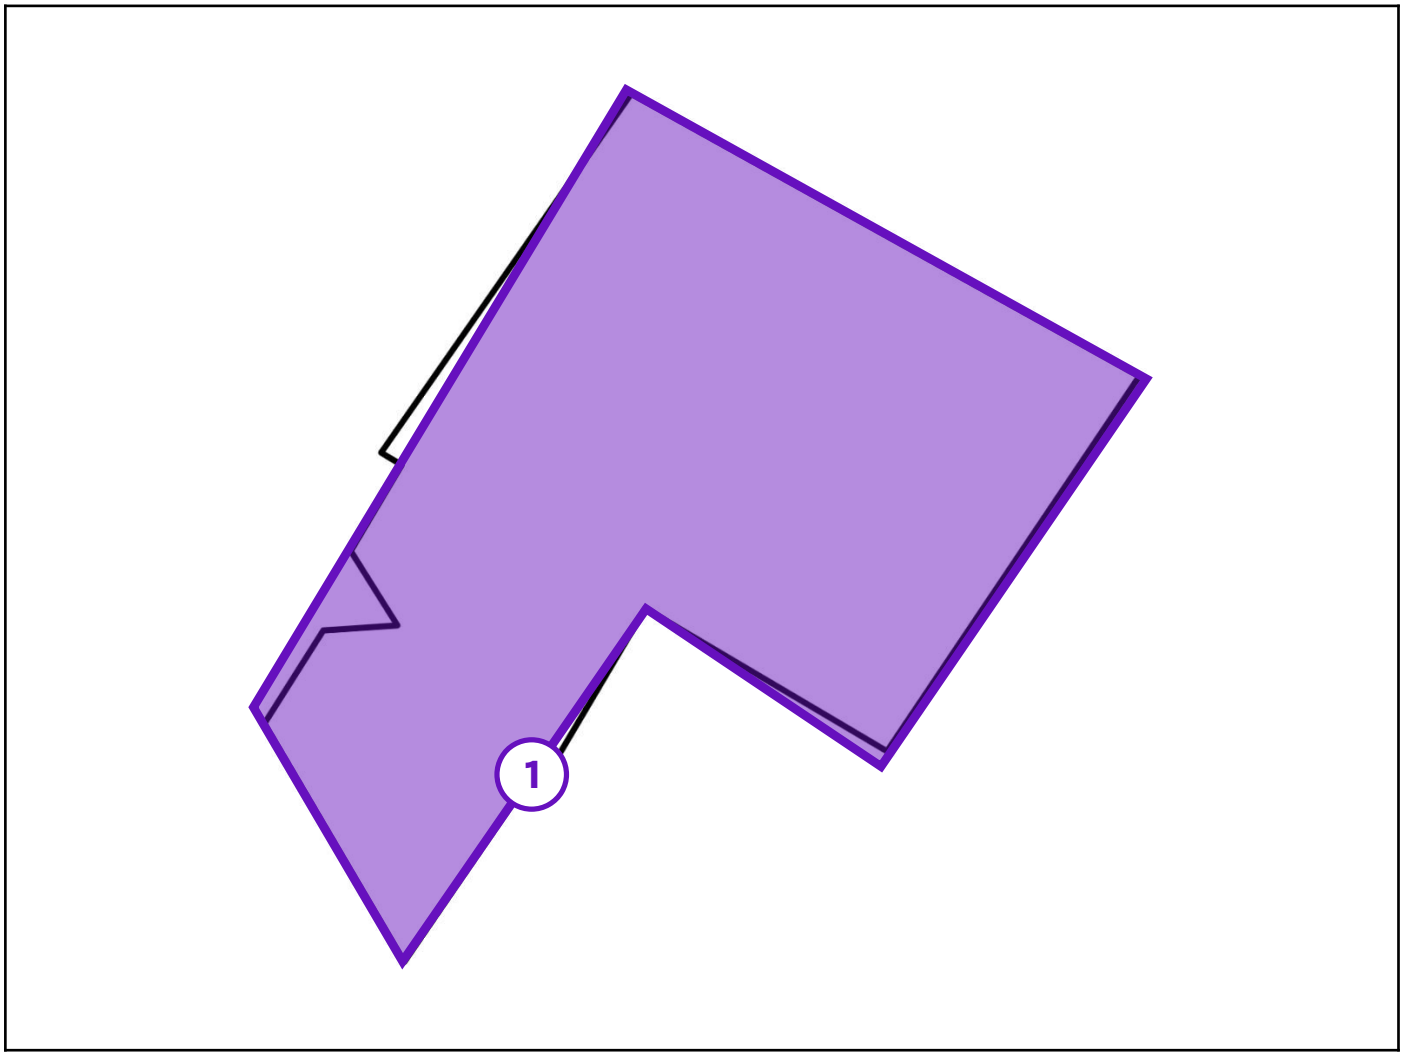
Plan 2.1: Bijgebouw plan

Beschrijving	Type	Actie
1. Tuinhuis	Advies	-

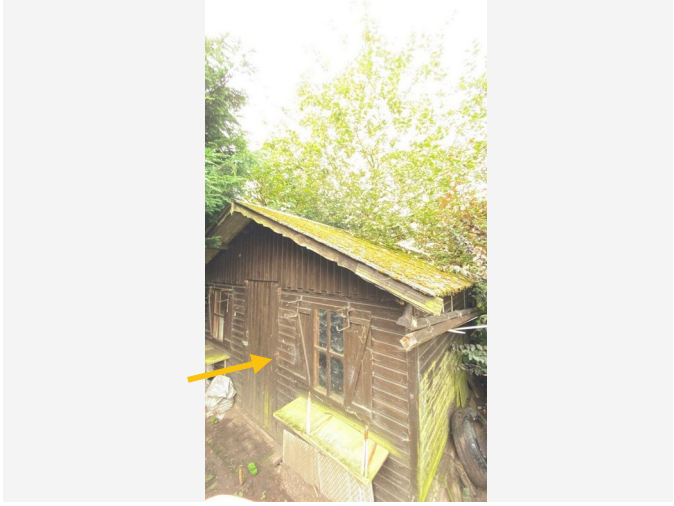
Fiche 1: Tuinhuis

in het tuinhuis werden geen asbest verdachte materialen aangetroffen.

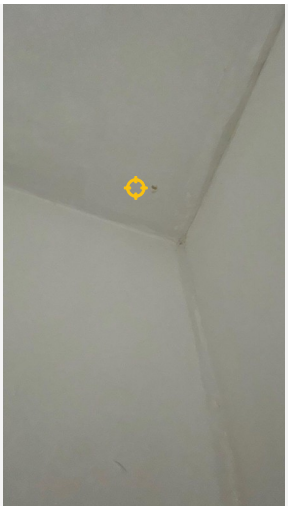
Fiche 3: pleisterwerk plafond

Geen asbest

#	Type	Referentie	Resultaat
3.1	Mengmonster	MO-01	Geen asbest

Beschrijving	pleisterwerk plafond
Omgeving	Binnen
Primaire drager	Plafond
Bindmiddel van materiaal	Gips - kalk
Gebondenheid op basis van bindmiddel	Niet-hechtgebonden
Hoeveelheid (oppervlakte - dikte - aantal)	• 120,00 m^2 - 1,00 cm - 1 stuk
Totaal volume	1,20 m^3
Identificatiemethode	Vaststelling met monstername
Destructieve handeling voor identificatie	Nee
Opmerking	Hoeveelheden dienen steeds ter plaatse te worden gecontroleerd.
