Asbestinventarisattest

Sterrelaan 5/0002, 2950 Kapellen

Attestnummer : **20240805-000198.000**
Uitgegeven op : **05.08.2024**
Geldig tot : **05.08.2034**

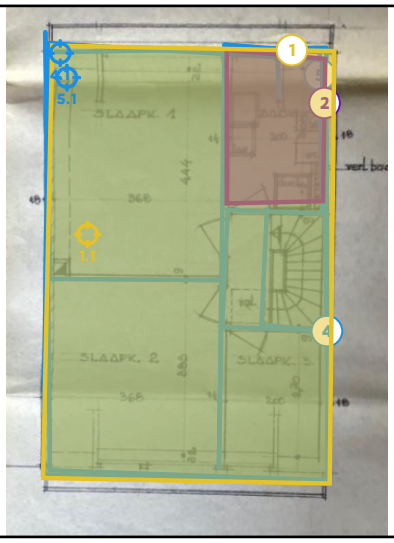
Plan 1.1: verdiep 1

Beschrijving	Type	Actie
1. menuiserite plaat - onderdak	Asbestmateriaal	Zorgvuldig beheren
1.1 Code: 8357164	Puntmonster	-
2. tegellijm badkamer	Advies	-
4. pleisterwerk plafond	Geen asbest	-
4.1 Code: MO-01	Mengmonster	-
5. Pleisterwerk muur	Geen asbest	-
5.1 Code: 8357162	Mengmonster	-

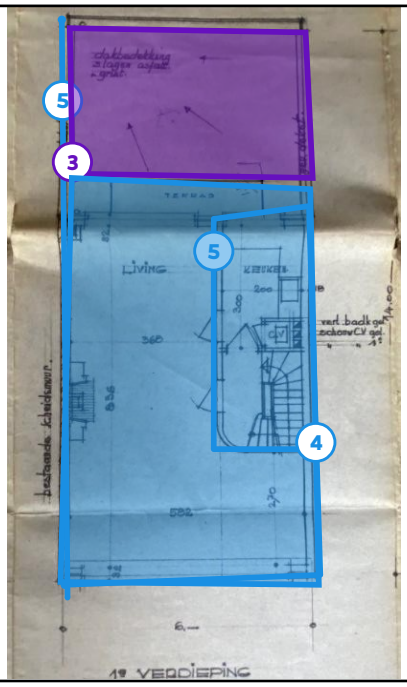
Plan 1.2: verdiep 2

Beschrijving	Type	Actie
3. roofing	Advies	-
4. pleisterwerk plafond	Geen asbest	-
5. Pleisterwerk muur	Geen asbest	-

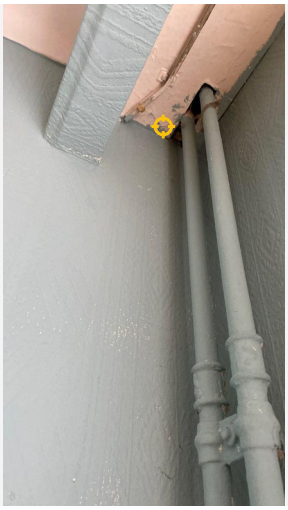
Fiche 4: pleisterwerk plafond

Geen asbest

#	Type	Referentie	Resultaat
4.1	Mengmonster	MO-01	Geen asbest
