# Asbestinventarisattest

Sterrelaan 5, 2950 Kapellen
**Gemeenschappelijke delen**

Attestnummer : **20240805-000207.000**
Uitgegeven op : **05.08.2024**
Geldig tot : **05.08.2034**

## Asbestveilig

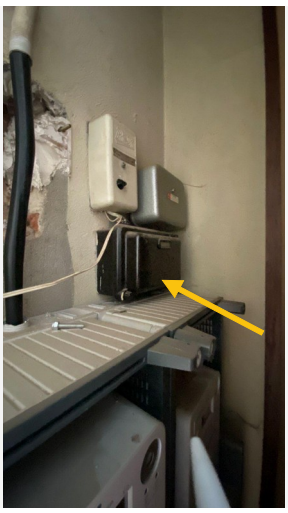
# Plan 1.1: inkomhal

| Beschrijving | Type | Actie |
|---|---|---|
| 1. bakeliet zekeringskast | Asbestmateriaal | Zorgvuldig beheren |
| 2. pleisterwerk plafond | Geen asbest | - |
| 3. Pleisterwerk muur | Geen asbest | - |
