Asbestinventarisattest

Kapelstraat 65, 2850 Boom

Attestnummer : **20261111-000169.000**
Uitgegeven op : **11.11.2026**
Geldig tot : **Onbeperkt** (tenzij de toestand wijzigt)

Asbestveilig (maar mogelijk niet asbestvrij)

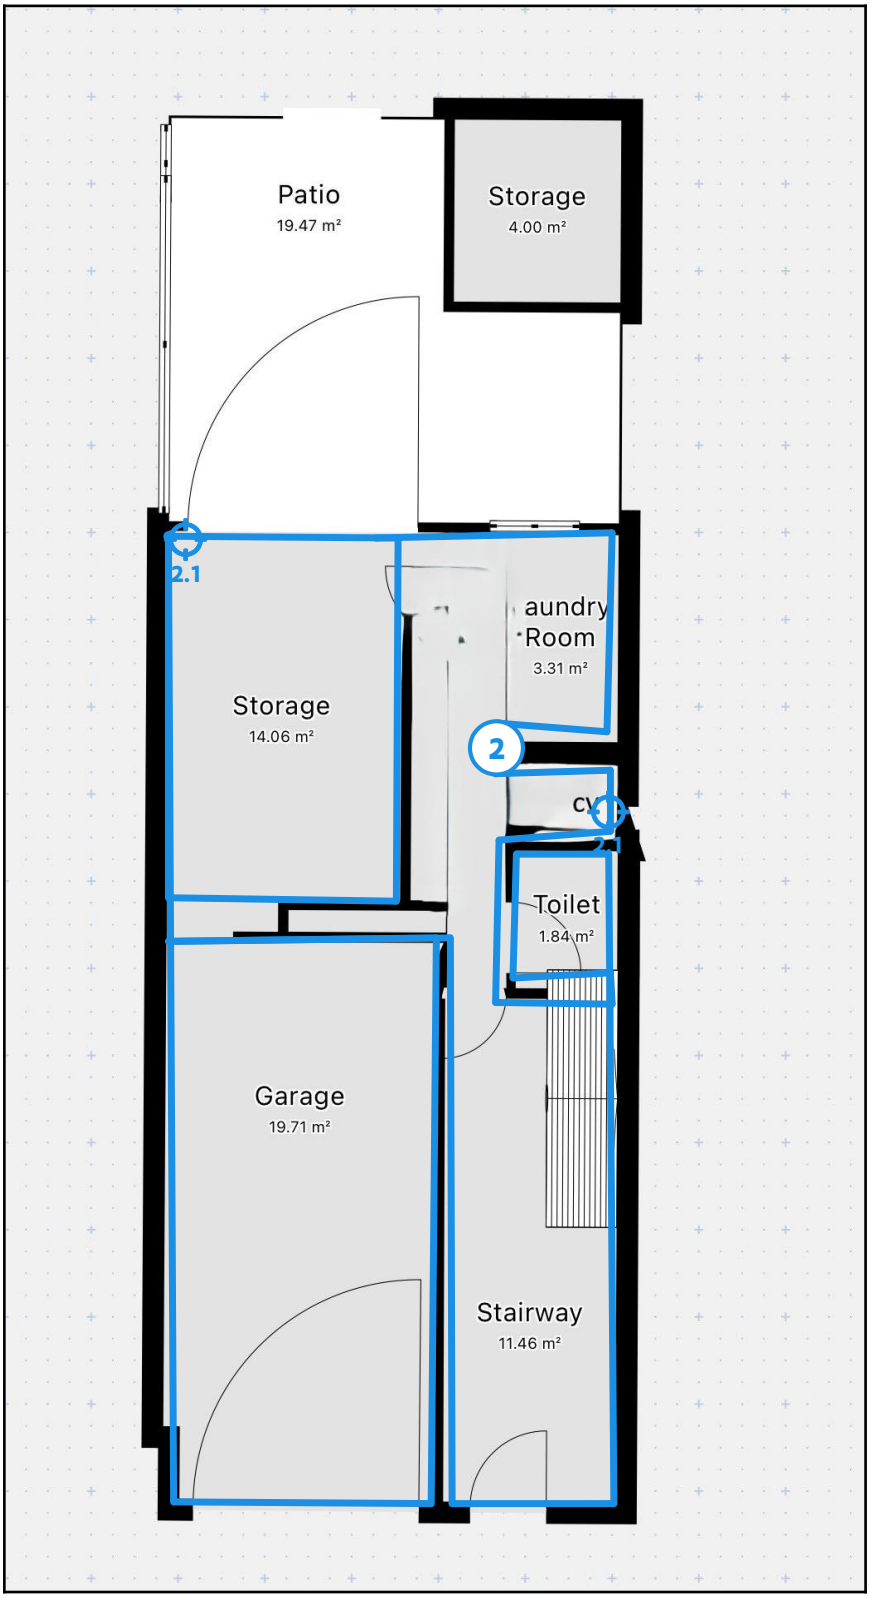
Plan 1.2: Gelijkvloers

2. Muurpleister	Geen asbest	-
2.1 Code: Pw	Mengmonster	-

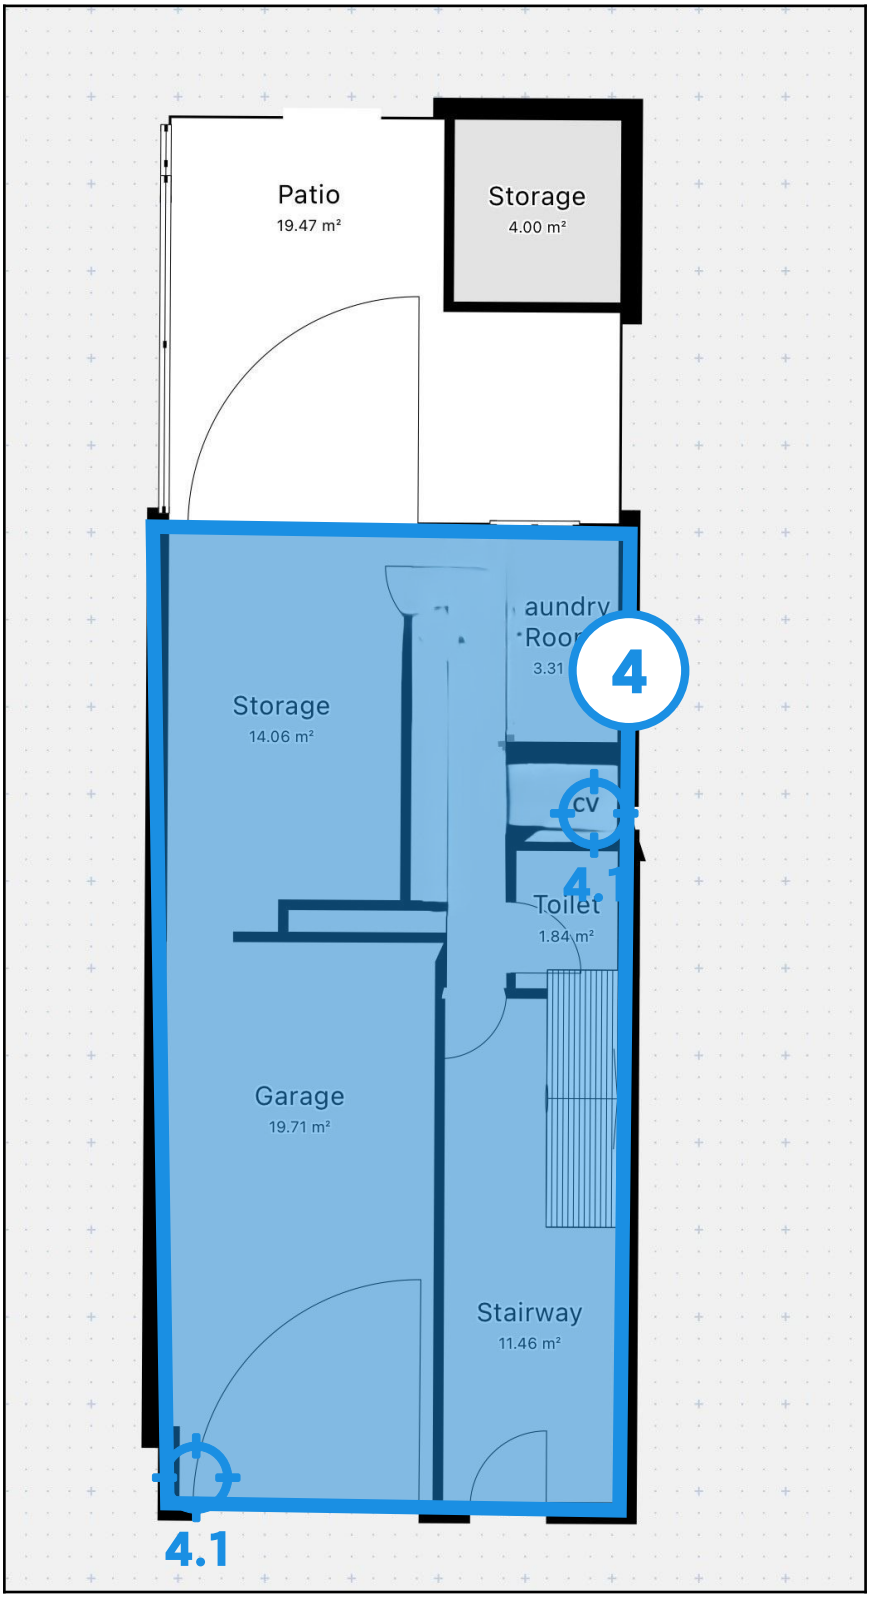
Plan 1.3: Gelijkvloers

4. Plafondpleister	Geen asbest	-
4.1 Code: Pp	Mengmonster	-

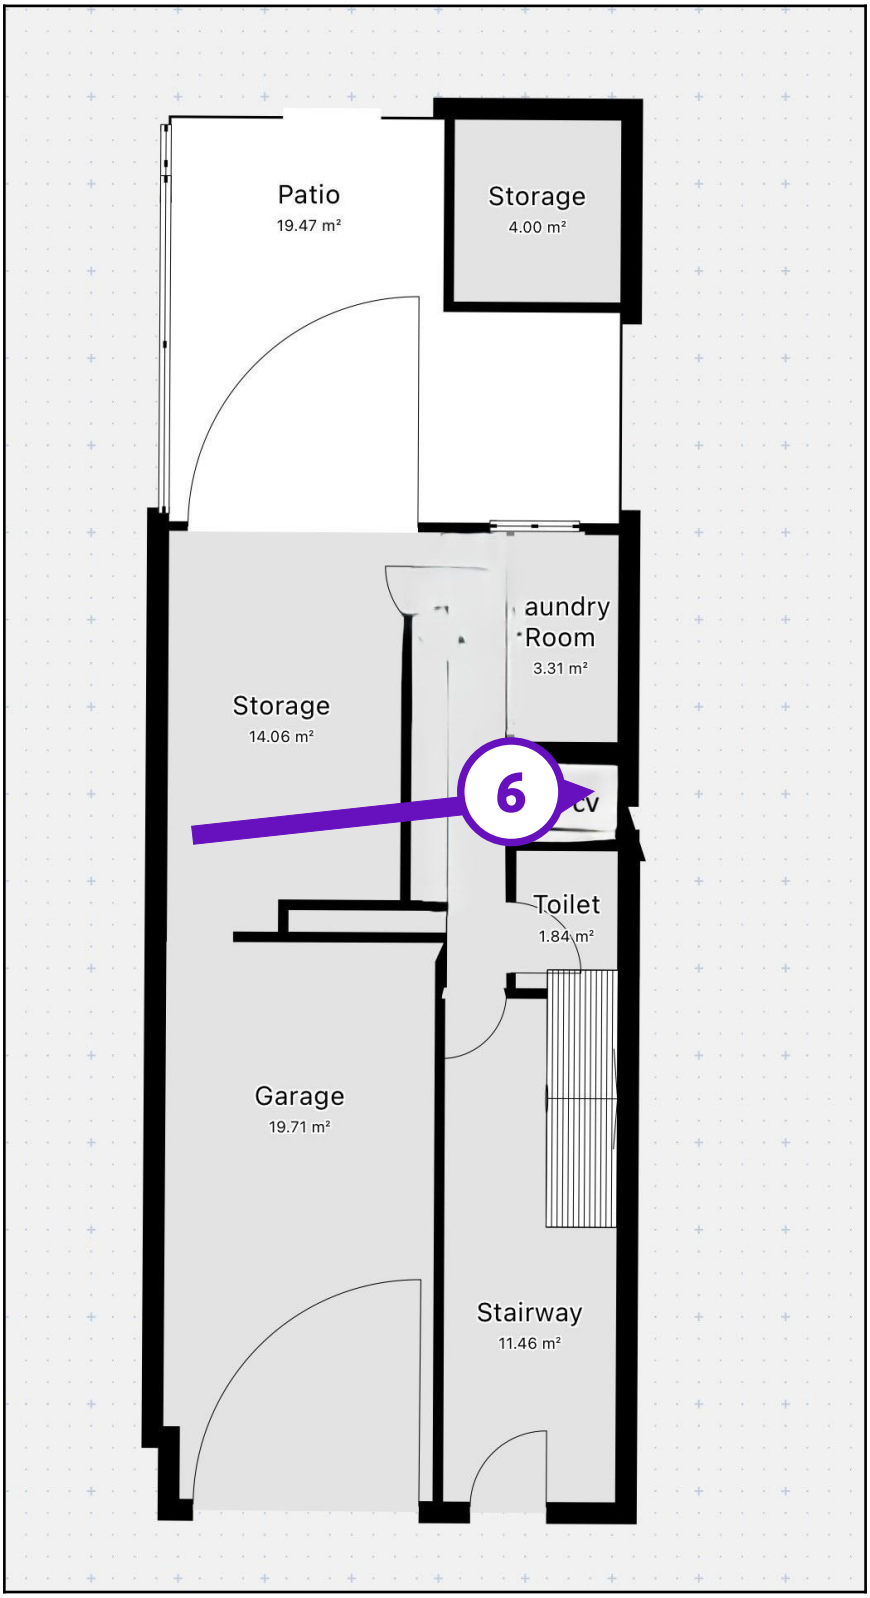
Plan 1.4: Gelijkvloers

6. rookgaskanalen	Overige ruimte of materiaal	-

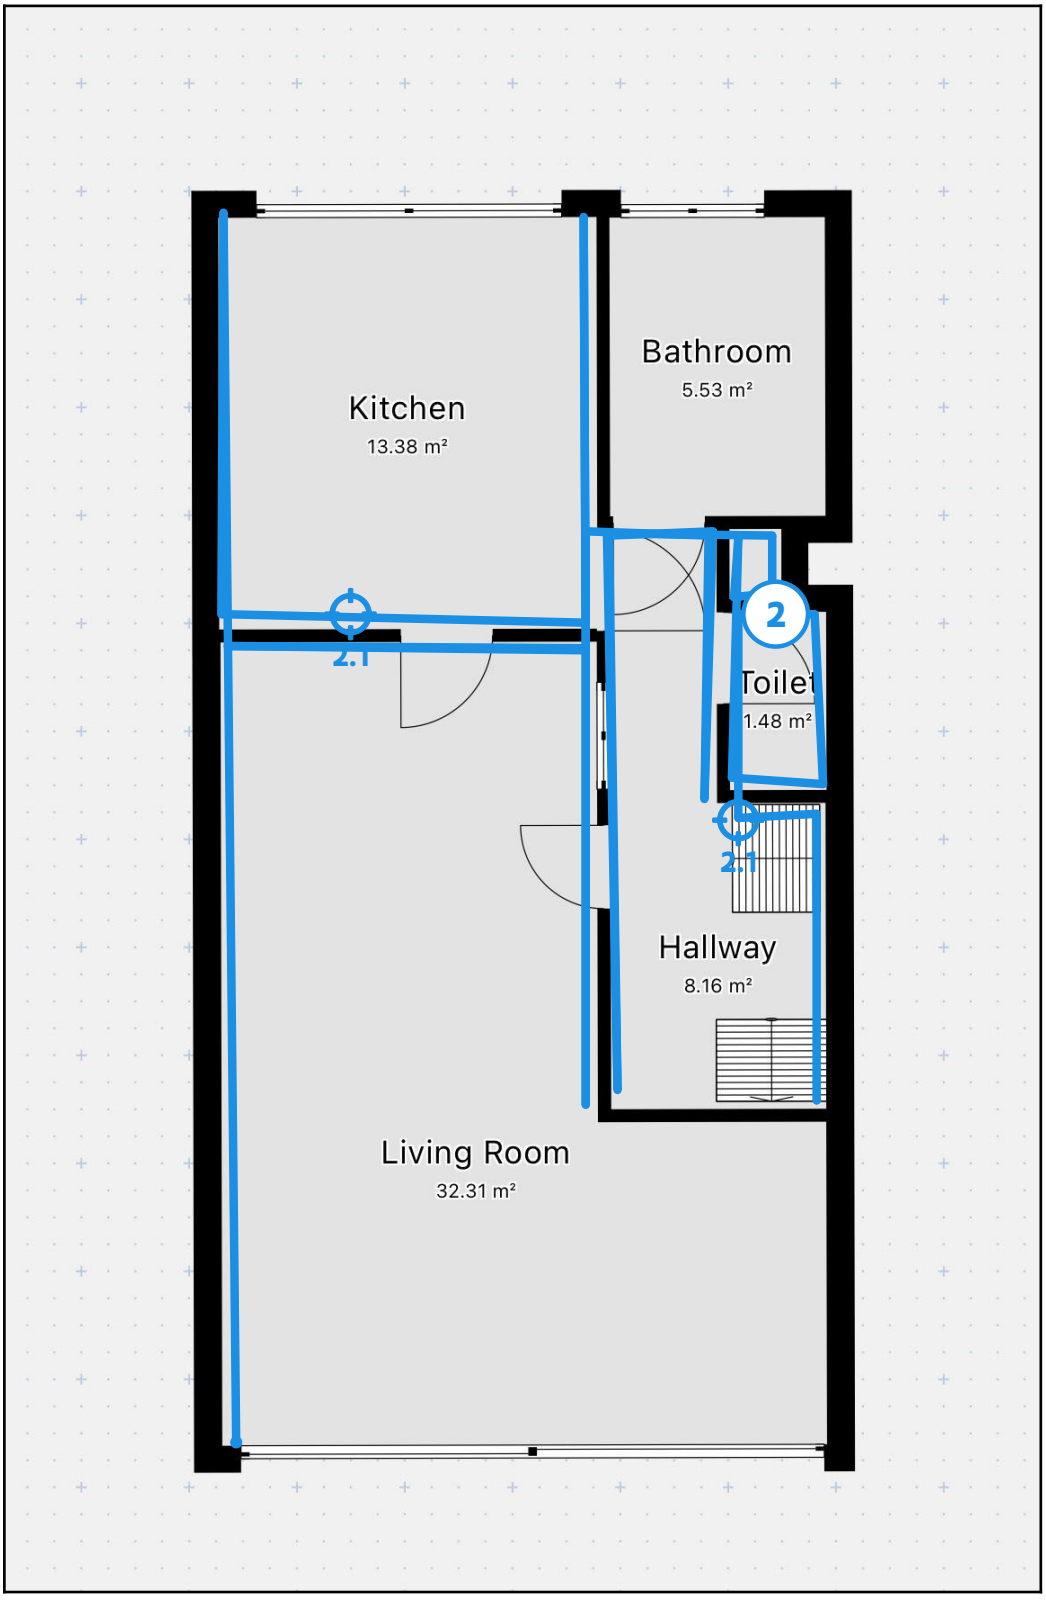
Plan 1.6: 1e verdieping

2. Muurpleister	Geen asbest	-
2.1 Code: Pw	Mengmonster	-

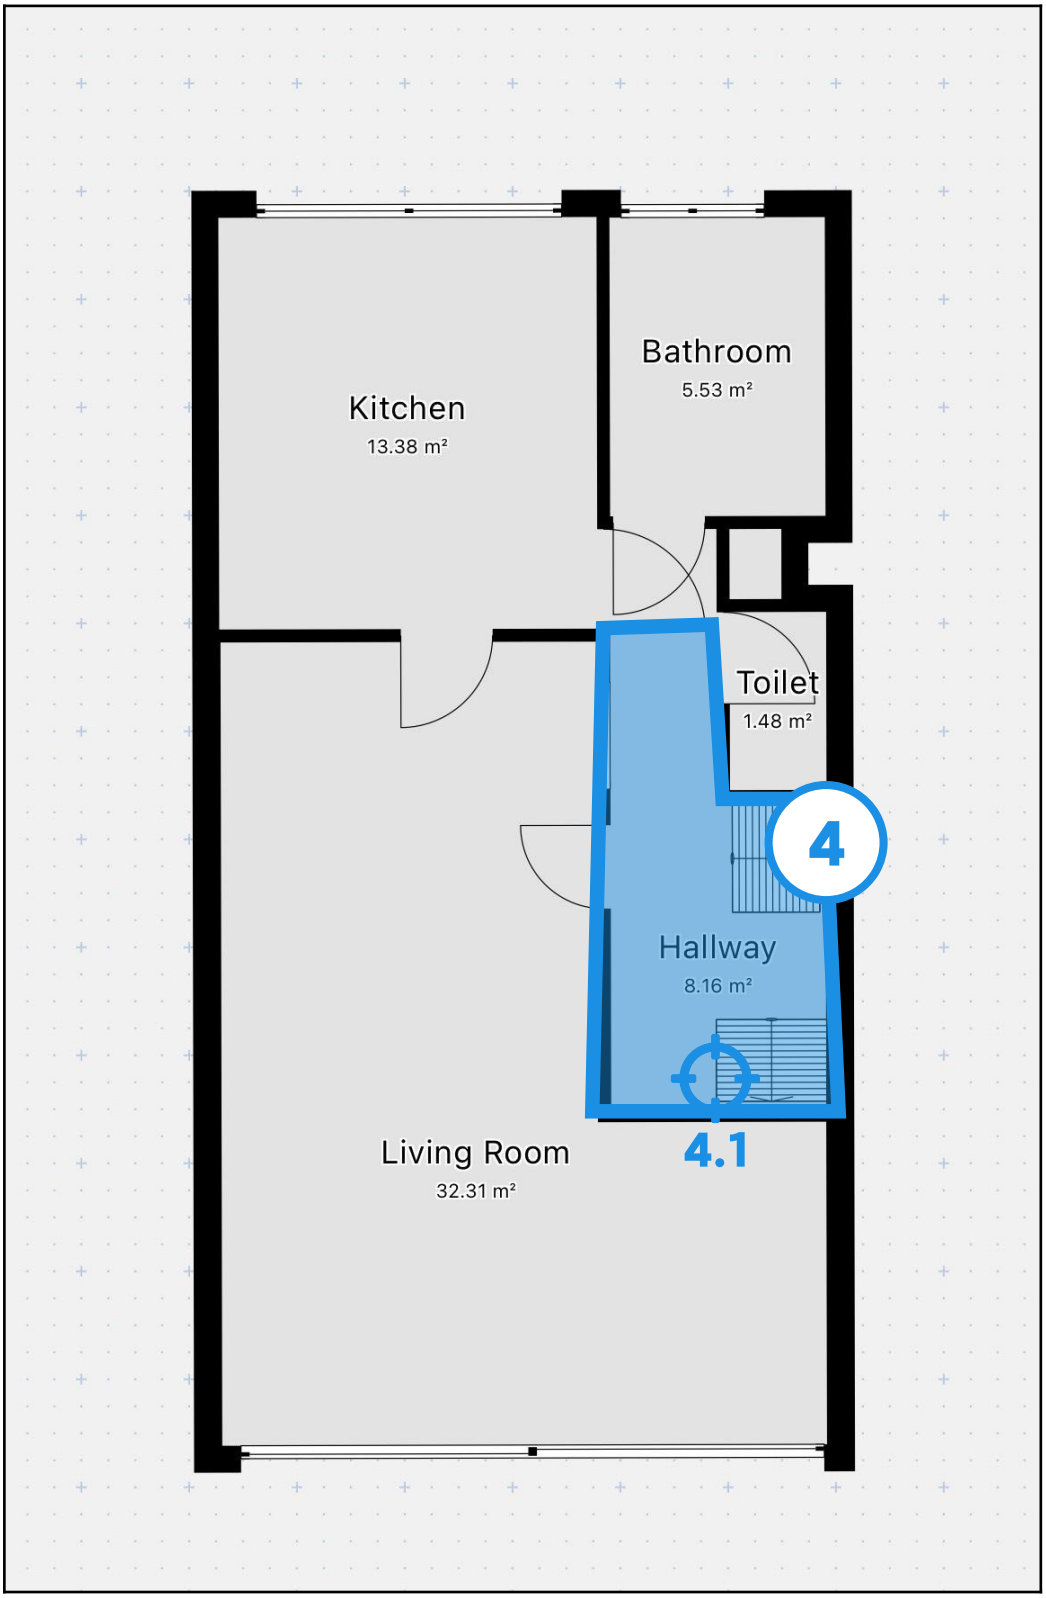
Plan 1.7: 1e verdieping

4. Plafondpleister	Geen asbest	-
4.1 Code: Pp	Mengmonster	-

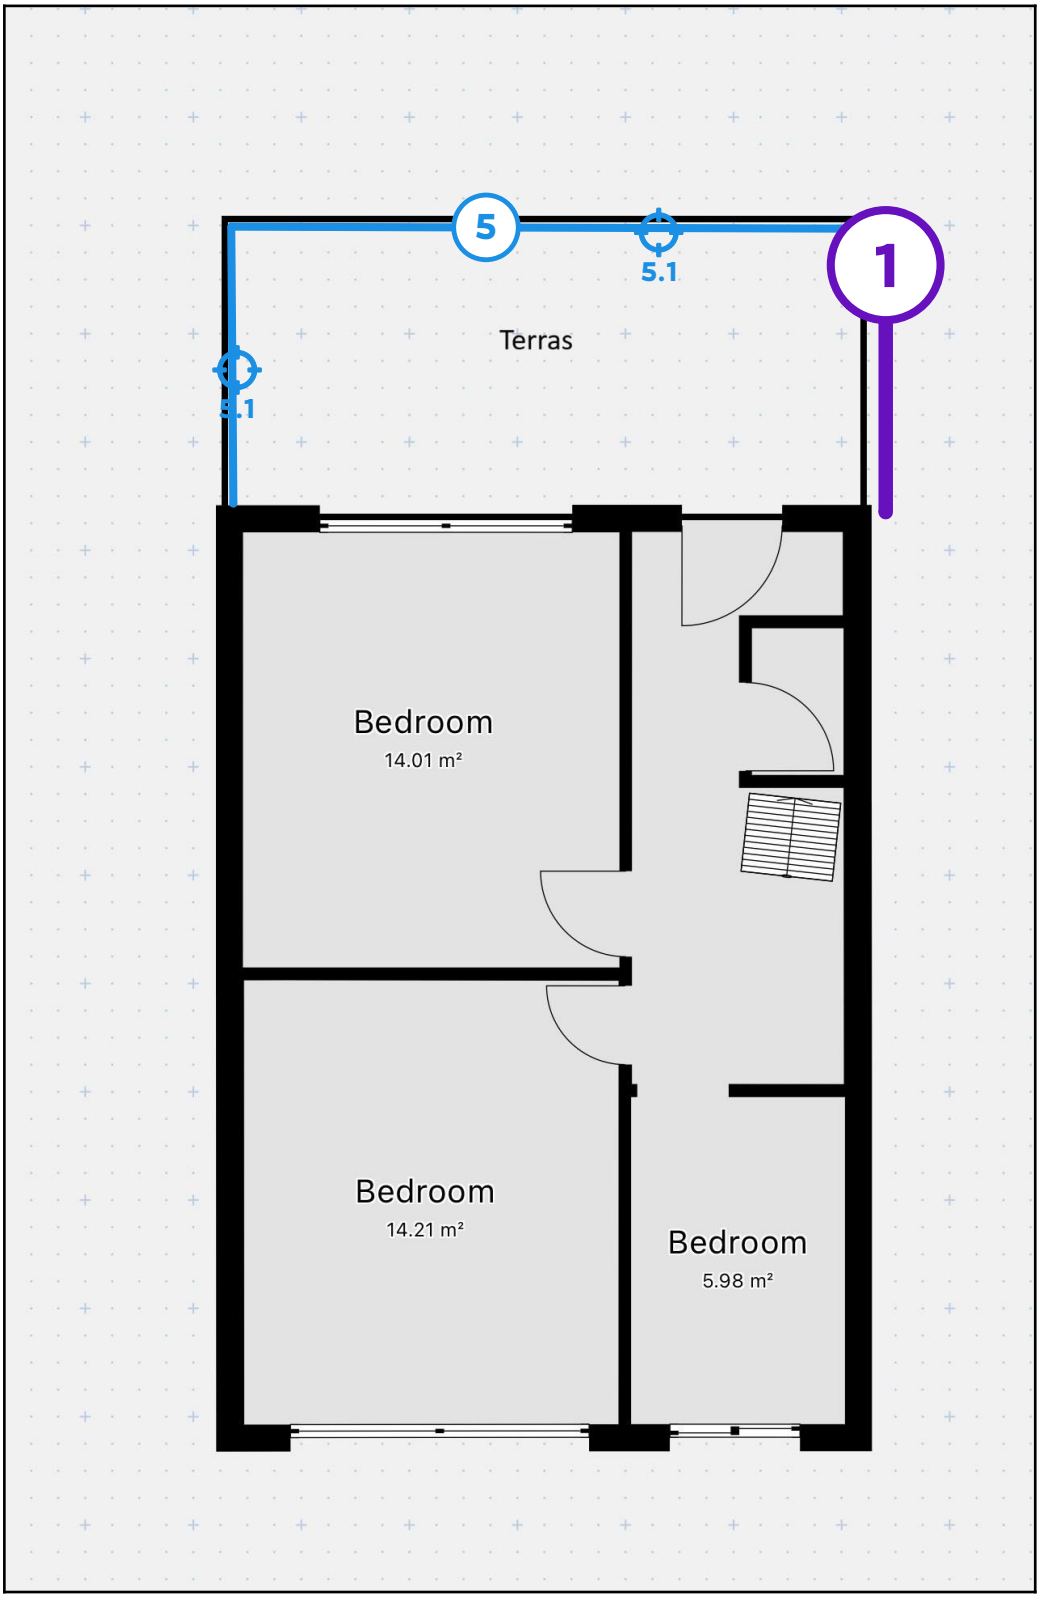
Plan 1.8: 2e verdieping

1. gevelbekleding privatie zijgevel	Advies	-
5. Crepi	Geen asbest	-
5.1 Code: ct	Mengmonster	-

De gevelbekleding van de privative gevel rechts achter op de 2e verdieping kan niet bemonsterd worden, en is mogelijk asbetshoudend.

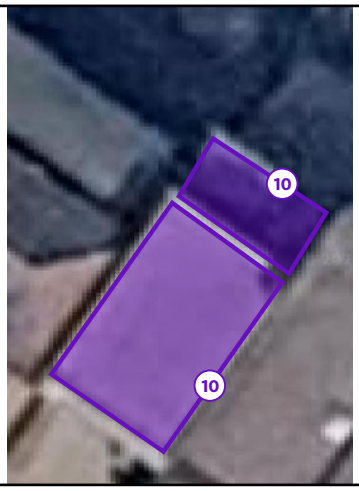
Beschrijving	Type	Actie
10. onderdak niet waarneembaar	Overige ruimte of materiaal	-

Beschrijving	Notitie	Terug te vinden op plannen
Fiche 10: onderdak niet waarneembaar	Het onderdak is zonder destructief onderzoek niet waarneembaar.	Plan 1.9: Dak

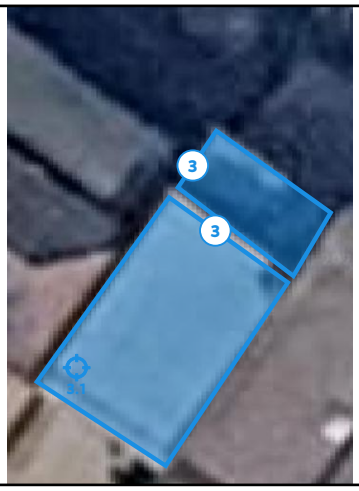
Plan 1.10: Dak

Beschrijving	Type	Actie
3. Roofing (met staalname)	Geen asbest	-
3.1 Code: R	Puntmonster	-
