Asbestinventarisattest

Processiestraat 38, 1745 Opwijk

Attestnummer : **20251007-000229.000**
Uitgegeven op : **07.10.2025**
Geldig tot : **07.10.2035**

Niet-asbestveilig

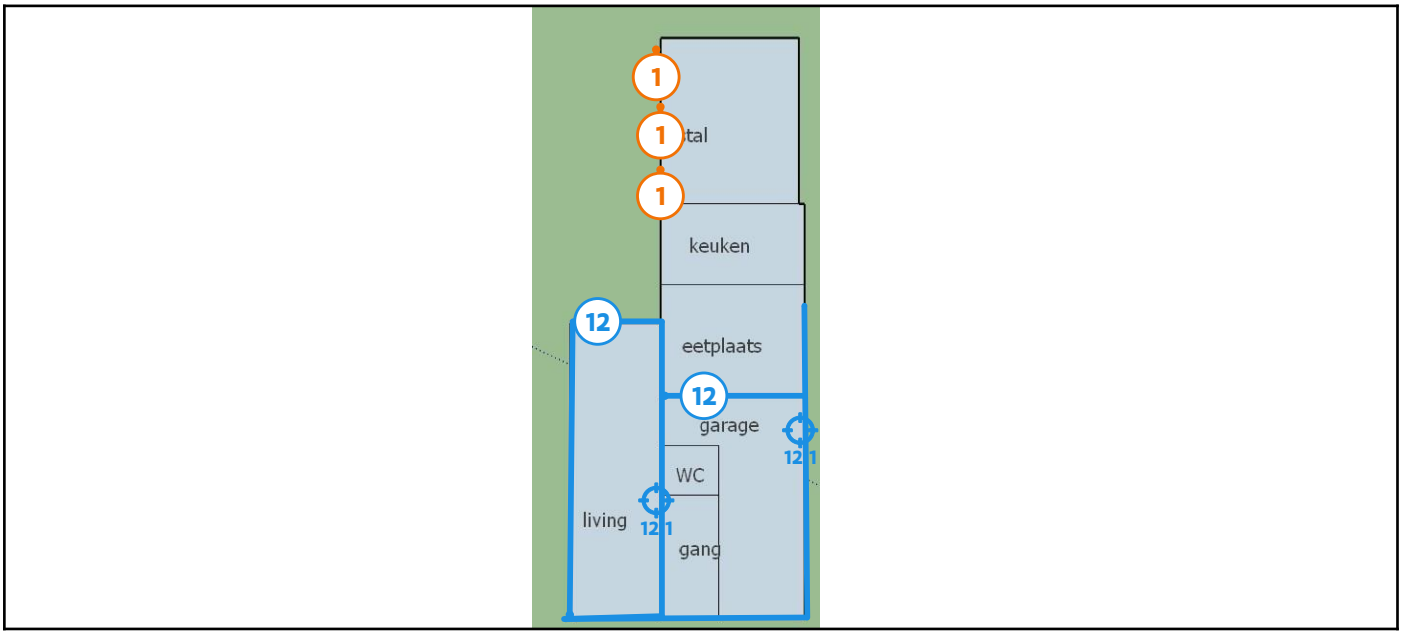
Plan 1.2: gelijkvloers

Beschrijving	Type	Actie
1. kit/mastiek in en aan de ramen	Asbestmateriaal	Verwijderen
12. bepleistering op de muren	Geen asbest	-
12.1 Code: MM1	Mengmonster	-

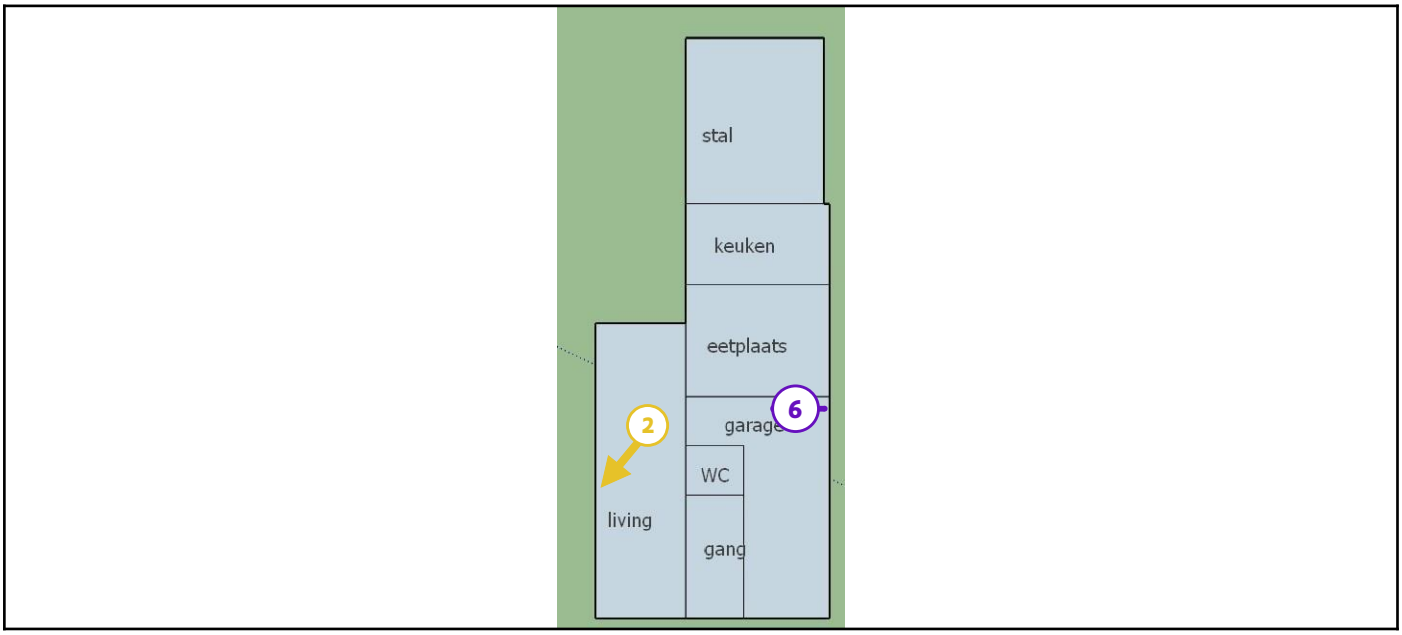
Plan 1.4: gelijkvloers kopie kopie

Beschrijving	Type	Actie
2. roetluikje	Asbestmateriaal	Zorgvuldig beheren
6. leidingisolatie	Advies	-

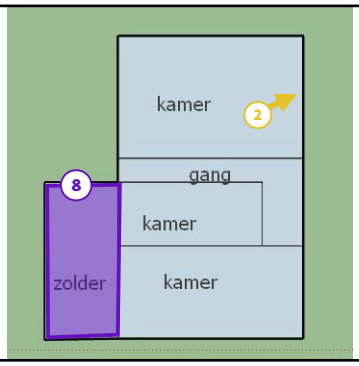
Plan 1.5: eerste verdiep

Beschrijving	Type	Actie
2. roetluikje	Asbestmateriaal	Zorgvuldig beheren
8. Onderdak	Advies	-

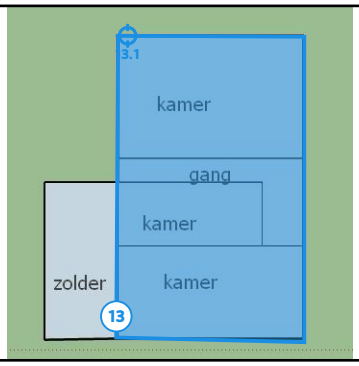
Plan 1.6: eerste verdiep kopie

Beschrijving	Type	Actie
13. bepleistering op de plafonds	Geen asbest	-
13.1 Code: MM2	Mengmonster	-

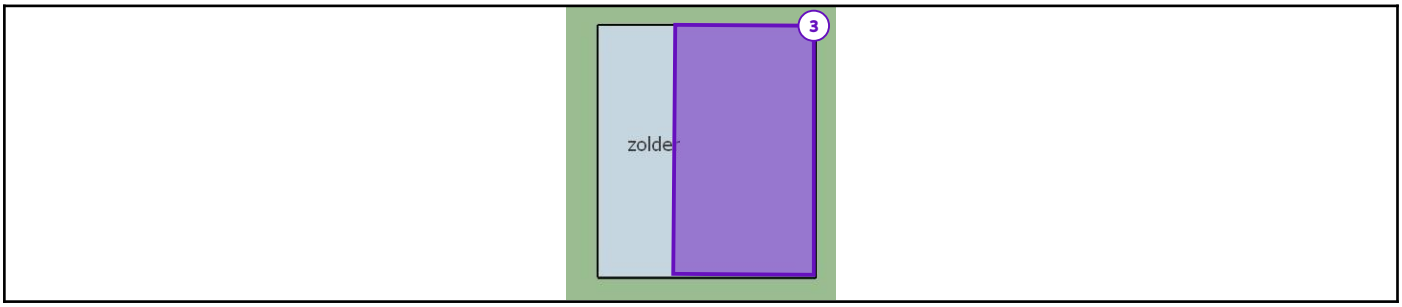
Plan 1.8: zolder

Beschrijving	Type	Actie
3. Onderdak niet zichtbaar	Beperking	-

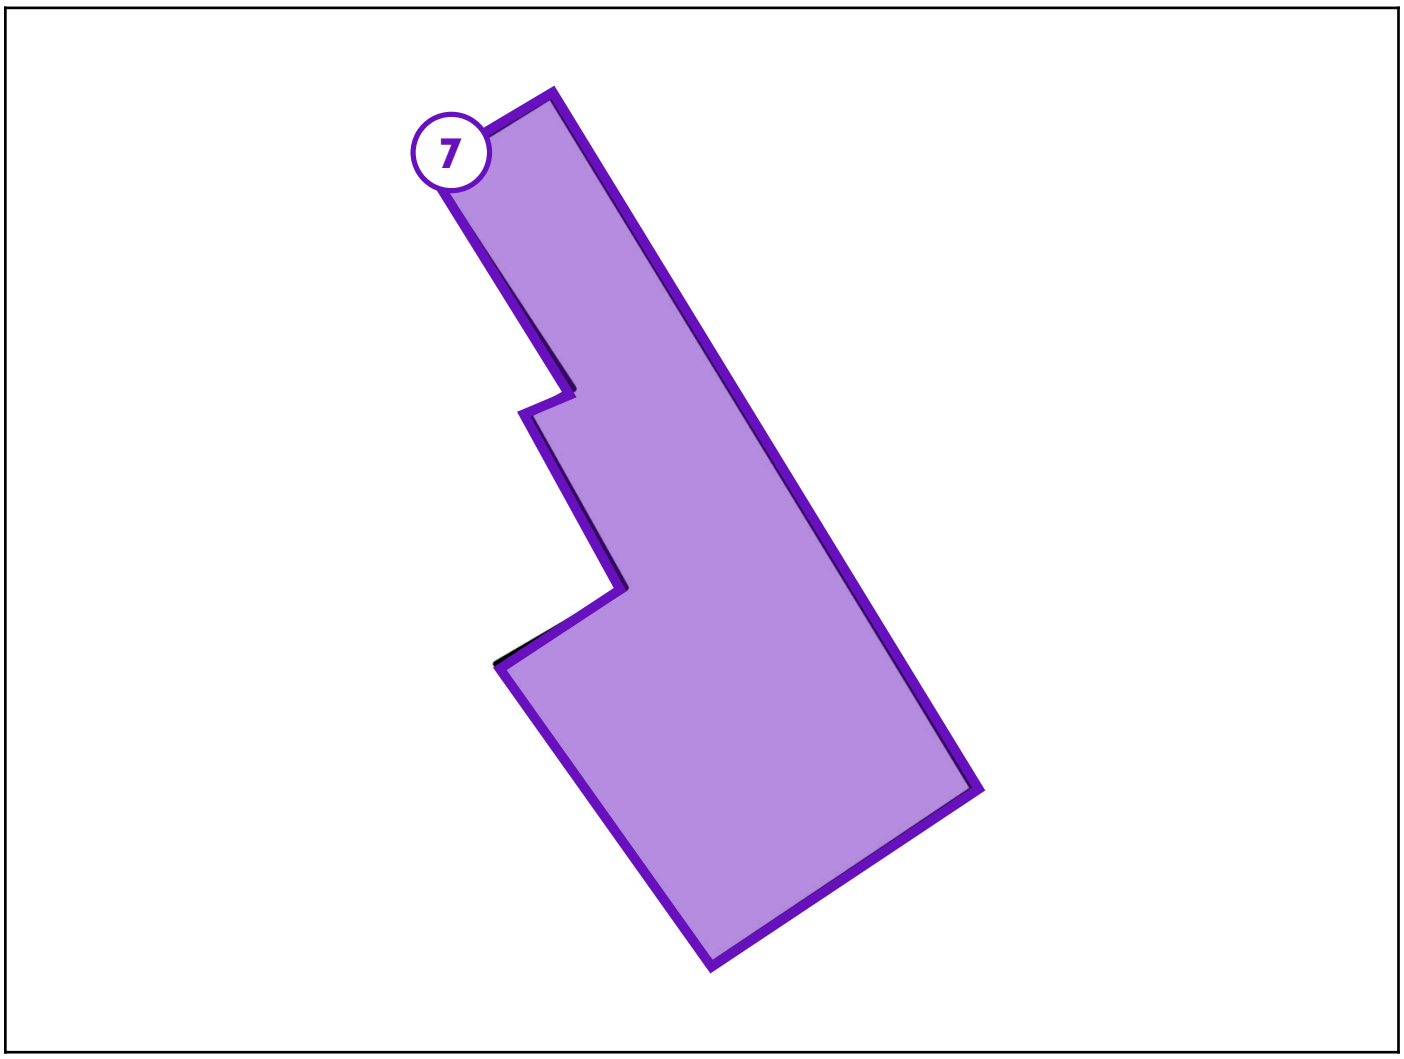
Plan 1.11: Hoofdgebouw plan

Beschrijving	Type	Actie
7. auditief onderzoek	Advies	-

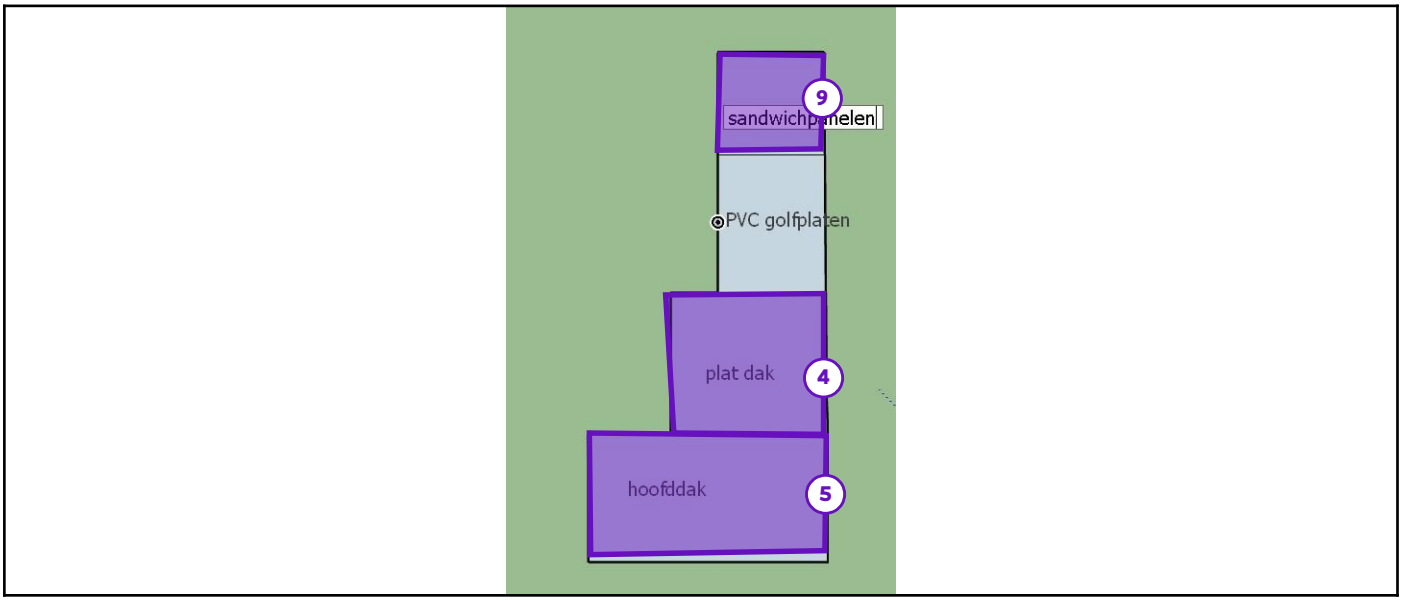
Plan 1.13: dakenplan

Beschrijving	Type	Actie
4. Plat dak te hoog	Beperking	-
5. Zolder	Beperking	-
9. Dak in sandwichpanelen	Advies	-

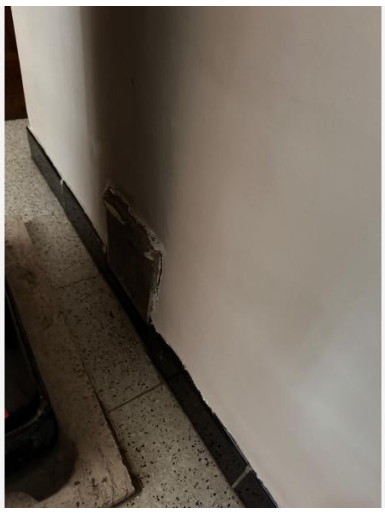
Fiche 2: roetluikje

Het asbestmateriaal valt onder de mijlpaal van 2040.

Eindbeoordeling materiaalrisico	Laag materiaalrisico en/of verlaagde kans op vezelvrijgave

Gebondenheid	Categorie 1: hechtgebonden in oorsprong
Asbestsoort (vezeltype)	Crocidoliet aanwezig
Asbestconcentratie	Laag (< 50%)
Afschermingsgraad van het gehele materiaal	Geheel of deels (ook) vrij aan binnenluchtstromen
Toestand van het materiaal	Onbeschadigd, niet verweerd

Beschrijving	roetluikje
Omgeving	Binnen
Primaire drager	HVAC infrastructuur en uitrusting
Asbestmateriaal	Plaat, paneel, tablet - Generiek
Bindmiddel van asbestmateriaal	Cement
Gebondenheid op basis van bindmiddel	Hecht
Hoeveelheid (oppervlakte - dikte - aantal)	• 1,00 m^2 - 2,00 cm - 2 stuks
Totaal volume	0,04 m^3
Eenvoudig bereikbaar	Ja
Bevestigingswijze	• Geklemd
Identificatiemethode	Vaststelling zonder monstername
Destructieve handeling voor identificatie	Nee
Opmerking	Dikte is een schatting, de oppervlakte is een beredeneerde schatting , waaraan geen rechten worden verleend.

Zorgvuldig beheren

- Zorg voor een veilig beheer. Vermijd het beschadigen van het asbestmateriaal. Controleer de toestand jaarlijks op wijzigingen.

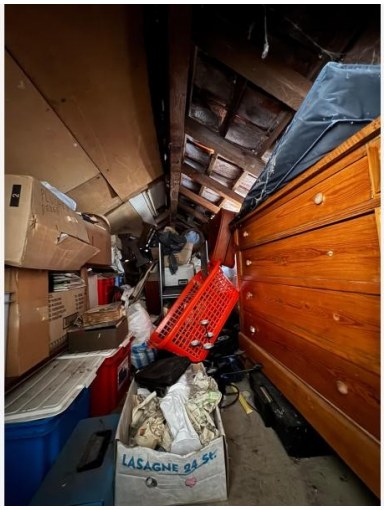
Fiche 8: Onderdak

Het onderdak kon waargenomen worden op zolder, deze is niet asbestverdacht.

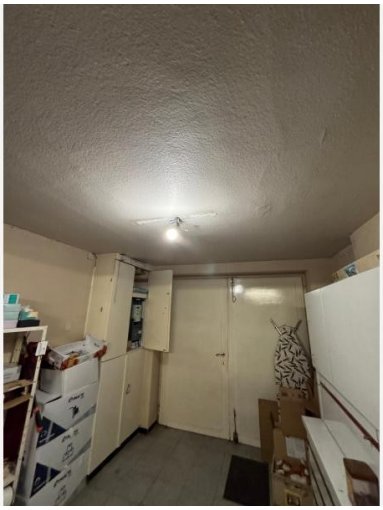
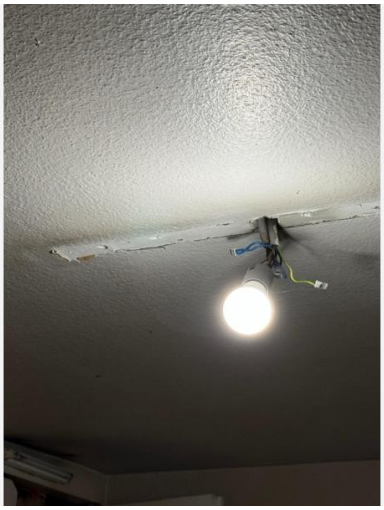
Fiche 13: bepleistering op de plafonds

Geen asbest

#	Type	Referentie	Resultaat
13.1	Mengmonster	MM2	Geen asbest
