Verslag huishoudelijke elektrische installatie op laagspanning en zeer lage spanning

Referentie: **008-20261103-03**	Datum controle: **03/11/2026**
Keurder: **008**

Eigenaar:	**Bruno Mortelmans**	EAN-code:	**541448860006708690**
Adres installatie:	**Tremelobaan 68 bus 7, 3140 - Keerbergen**	Nummer teller(s):	**1SAG1100780499**
		Distributienetbeheerder installatie:	**Fluvius**
Datum uitvoering installatie:	☐ Vóór 01/10/1981 ☑ Tussen 01/10/1981 en 01/06/2020 ☐ Vanaf 01/06/2020		
Type:	☑ Wooneenheid ☐ Niet-huishoudelijk ☐ PV ☐ Batterij ☐ Laadpaal

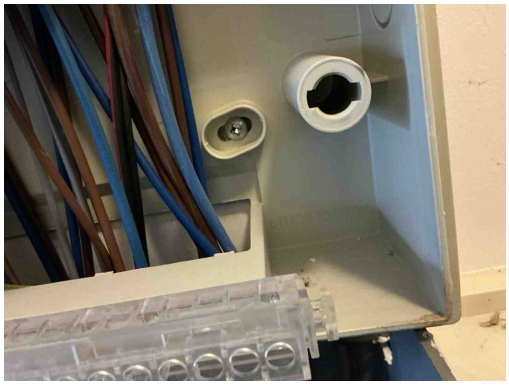
Aarding	
A10	De aardingsonderbreker ontbreekt (Boek 1: 5.4.3.5). *Opmerking: Oa spreidingsweerstand niet kunnen meten*
Verdeelbord	
B17	De voedingsspanning is niet op elk bord vermeld (Boek 1: 3.1.3.3). *Opmerking: Oa bord 1*
Stroombanen (circuit)	
C21	Het gebruik van geleiders van het type VOB, zonder bijkomende afscherming is niet toegestaan (Boek 1: 5.2.9.6). *Opmerking: Oa berging,*
Administratie (schema's/situatieplannen)	
S01	Het ééndraadsschema ontbreekt (Boek 1: 3.1.2.1).
S06	De situatieplannen ontbreken (Boek 1: 3.1.2.1).
Toestellen	
T21a	Het elektrisch materieel is niet geplaatst volgens de voorschriften van de fabrikant/ regels van goed vakmanschap. (Boek 1: 1.4.1.3) Oa ophangvijzen elektrisch verdeelbord niet afgedekt. Zie klasse II toestel. *Opmerking: Oa bord 1*
T21b	Het elektrisch materieel is niet geplaatst volgens de voorschriften van de fabrikant/ regels van goed vakmanschap. (Boek 1: 1.4.1.3) Oa kamgeleider niet afdoende afgedekt aan uiteiden. Zie kans op rechtstreekse aanraking plaatsingsfiche fabrikant. *Opmerking: Oa bord 1*

B17 - De voedingsspanning is niet op elk bord vermeld (Boek 1: 3.1.3.3).
Opmerking: Oa bord 1

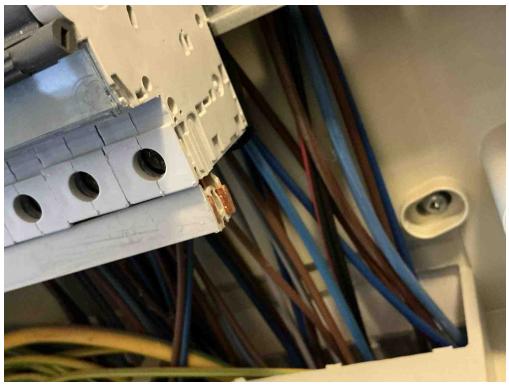
T21a - Het elektrisch materieel is niet geplaatst volgens de voorschriften van de fabrikant/ regels van goed vakmanschap. (Boek 1: 1.4.1.3) Oa ophangvijzen elektrisch verdeelbord niet afgedekt. Zie klasse II toestel.
Opmerking: Oa bord 1

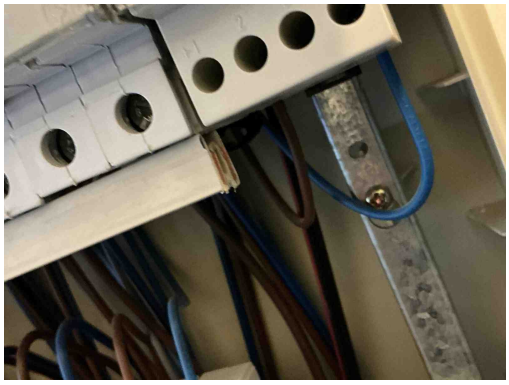
T21b - Het elektrisch materieel is niet geplaatst volgens de voorschriften van de fabrikant/ regels van goed vakmanschap. (Boek 1: 1.4.1.3) Oa kamgeleider niet afdoende afgedekt aan uiteiden. Zie kans op rechtstreekse aanraking plaatsingsfiche fabrikant.
Opmerking: Oa bord 1

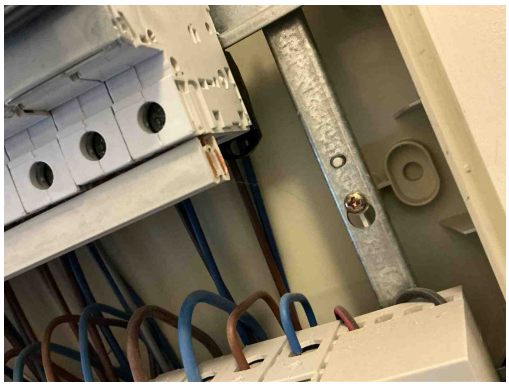
T21b - Het elektrisch materieel is niet geplaatst volgens de voorschriften van de fabrikant/ regels van goed vakmanschap. (Boek 1: 1.4.1.3) Oa kamgeleider niet afdoende afgedekt aan uiteiden. Zie kans op rechtstreekse aanraking plaatsingsfiche fabrikant.
Opmerking: Oa bord 1

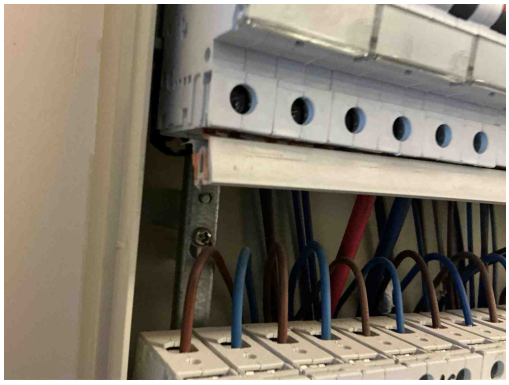
T21b - Het elektrisch materieel is niet geplaatst volgens de voorschriften van de fabrikant/ regels van goed vakmanschap. (Boek 1: 1.4.1.3) Oa kamgeleider niet afdoende afgedekt aan uiteiden. Zie kans op rechtstreekse aanraking plaatsingsfiche fabrikant.
Opmerking: Oa bord 1

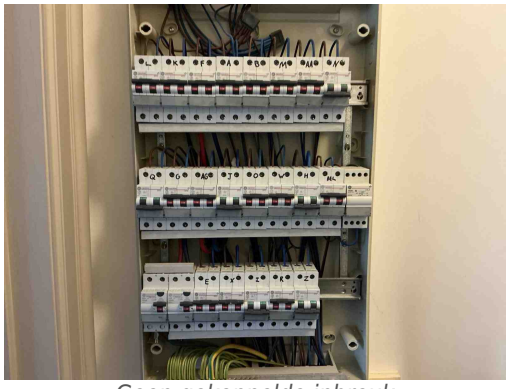
C21 - Het gebruik van geleiders van het type VOB, zonder bijkomende afscherming is niet toegestaan (Boek 1: 5.2.9.6).
Opmerking: Oa berging,
