Asbestinventarisattest

Vroegeinde 57, 2290 Vorselaar

Attestnummer : **20261019-000398.001**
Uitgegeven op : **20.10.2026**
Geldig tot : **20.10.2031**

Niet-asbestveilig

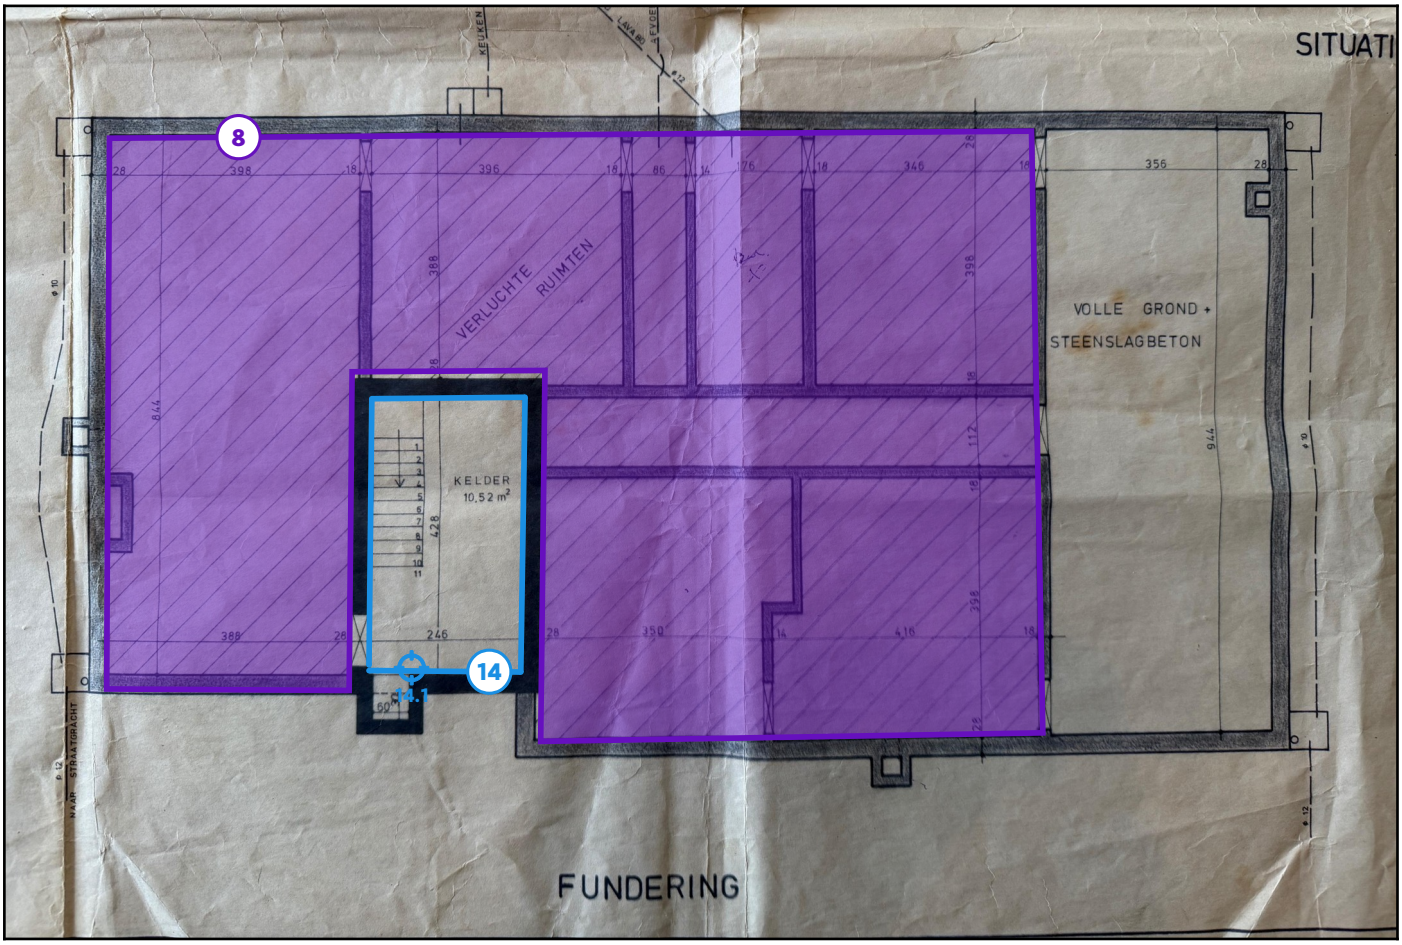
Plan 1.1: Kelder

Beschrijving	Type	Actie
8. Kruipkelder	Beperking	-
14. Cementen smeerlaag huis	Geen asbest	-
14.1 Code: M03	Mengmonster	-

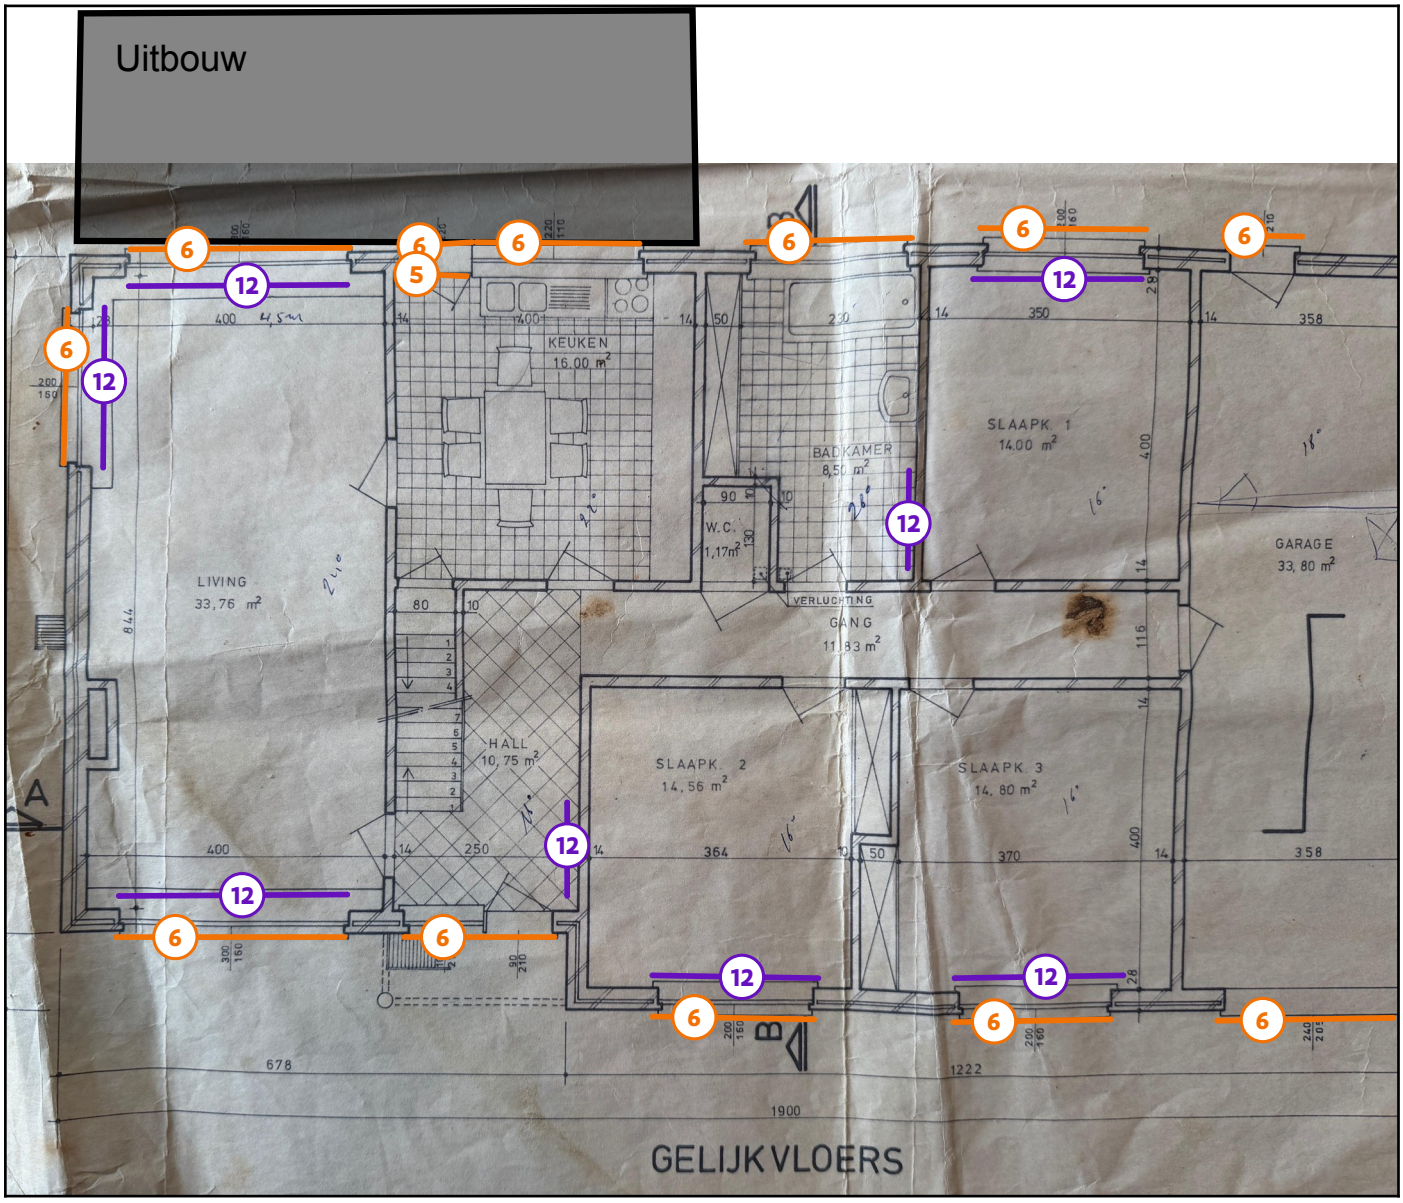
Plan 1.3: Gelijkvloers muren

Beschrijving	Type	Actie
5. Glasal deurpaneel	Asbestmateriaal	Verwijderen
6. Mastiek	Asbestmateriaal	Verwijderen
12. Oude radiatoren	Advies	-

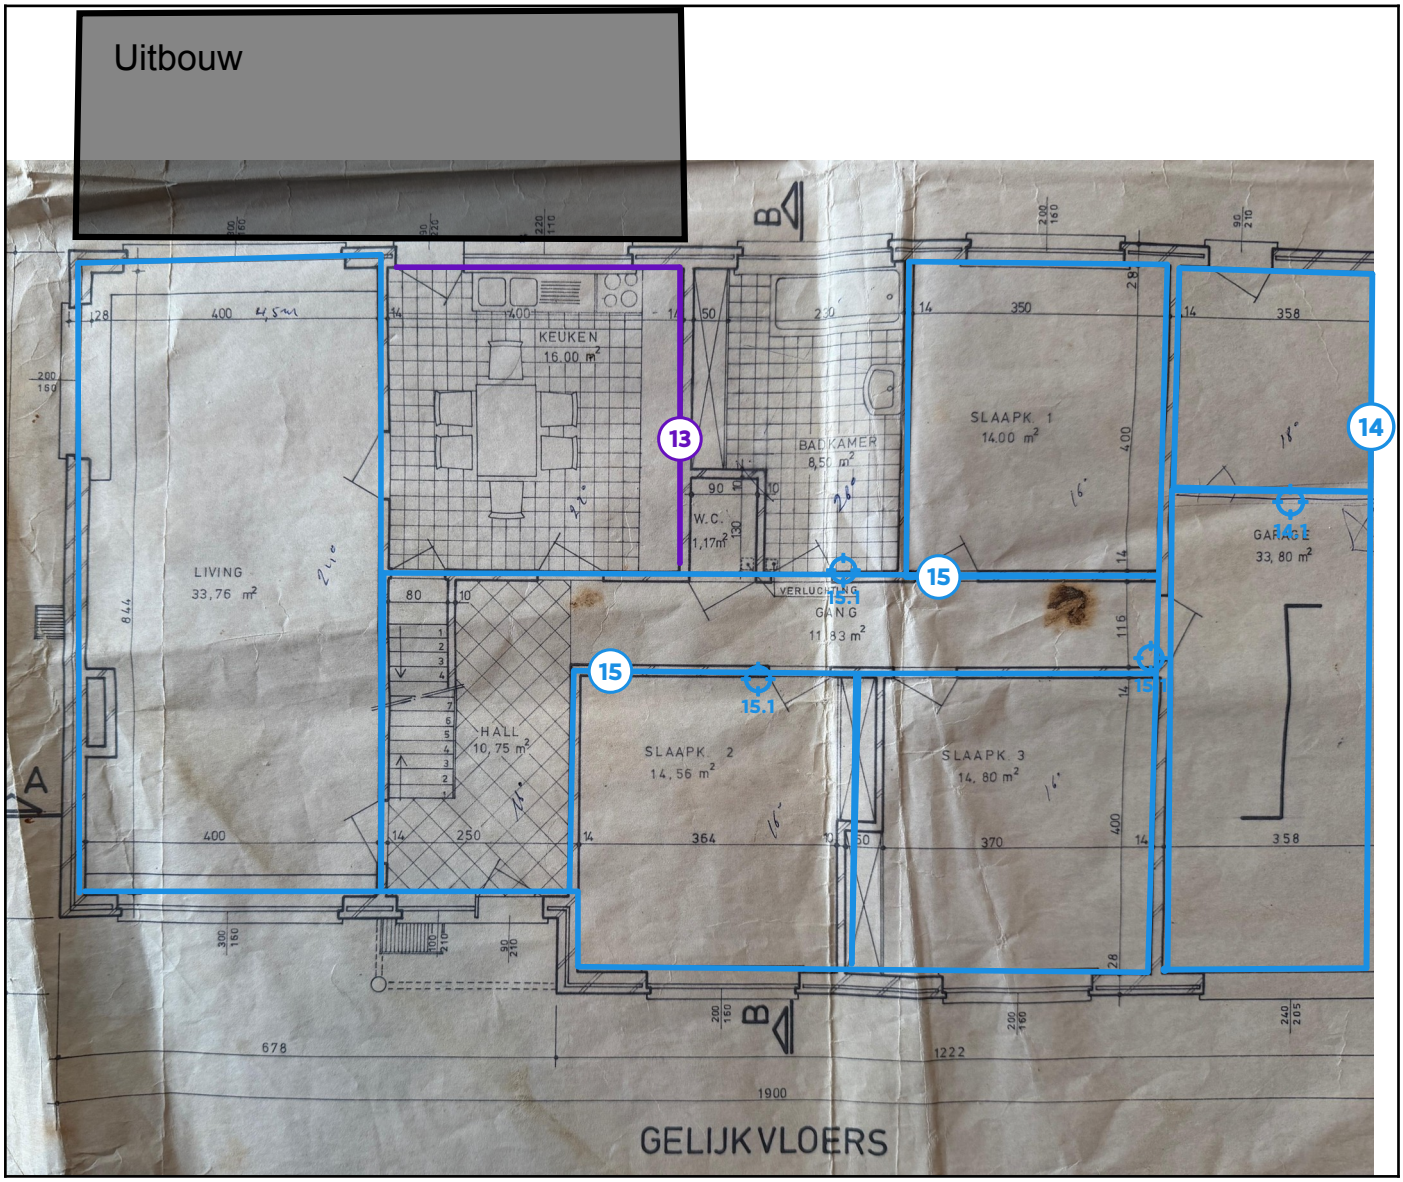
Plan 1.4: Gelijkvloers muren kopie

Beschrijving	Type	Actie
13. Faiencetegels (lijm)	Advies	-
14. Cementen smeerlaag huis	Geen asbest	-
14.1 Code: M03	Mengmonster	-
15. Pleisterwerk wanden	Geen asbest	-
15.1 Code: M01	Mengmonster	-

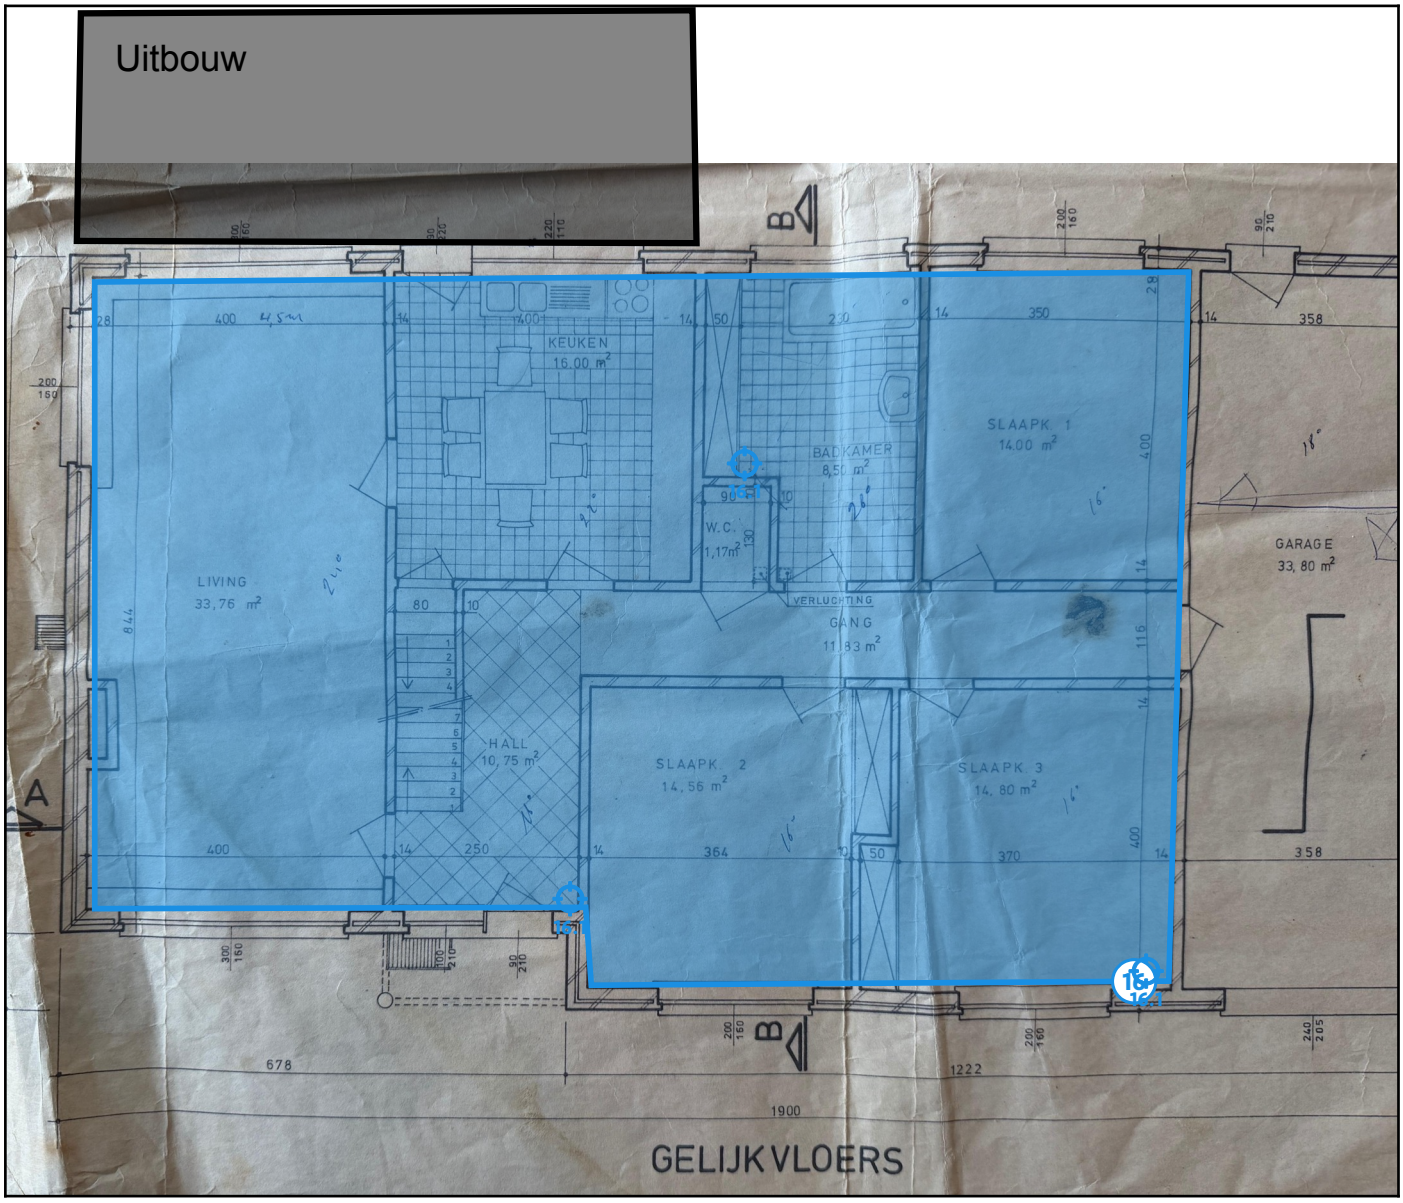
Plan 1.5: Gelijkvloers plafond

Beschrijving	Type	Actie
16. Pleisterwerk plafonds	Geen asbest	-
16.1 Code: M02	Mengmonster	-

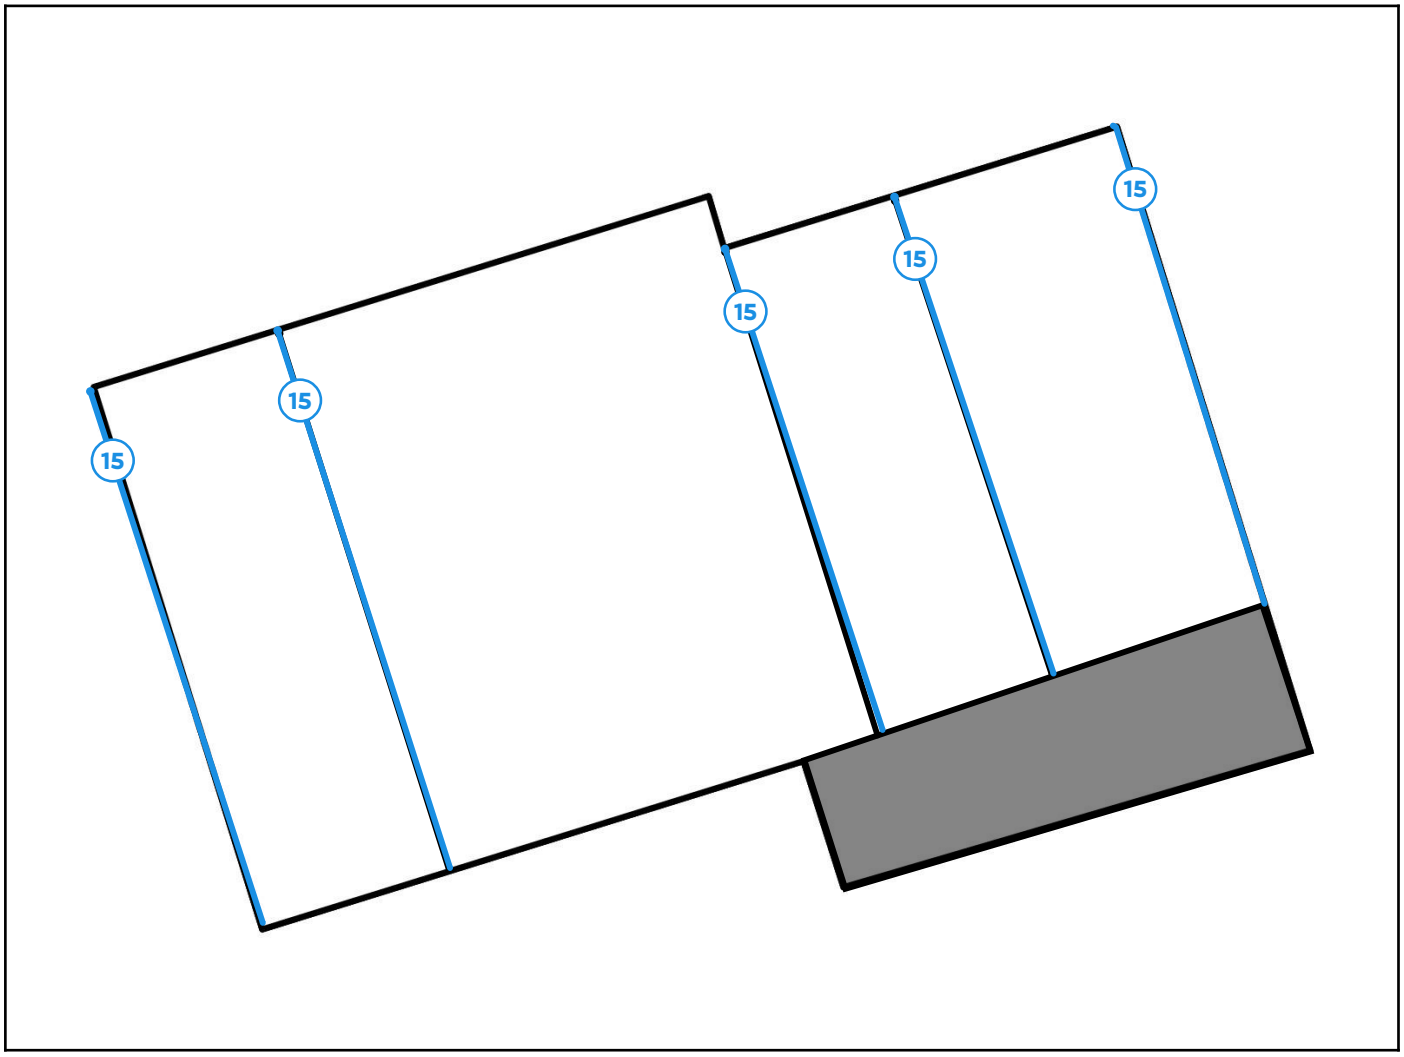
Plan 1.6: Verdiep muren

Beschrijving	Type	Actie
15. Pleisterwerk wanden	Geen asbest	-

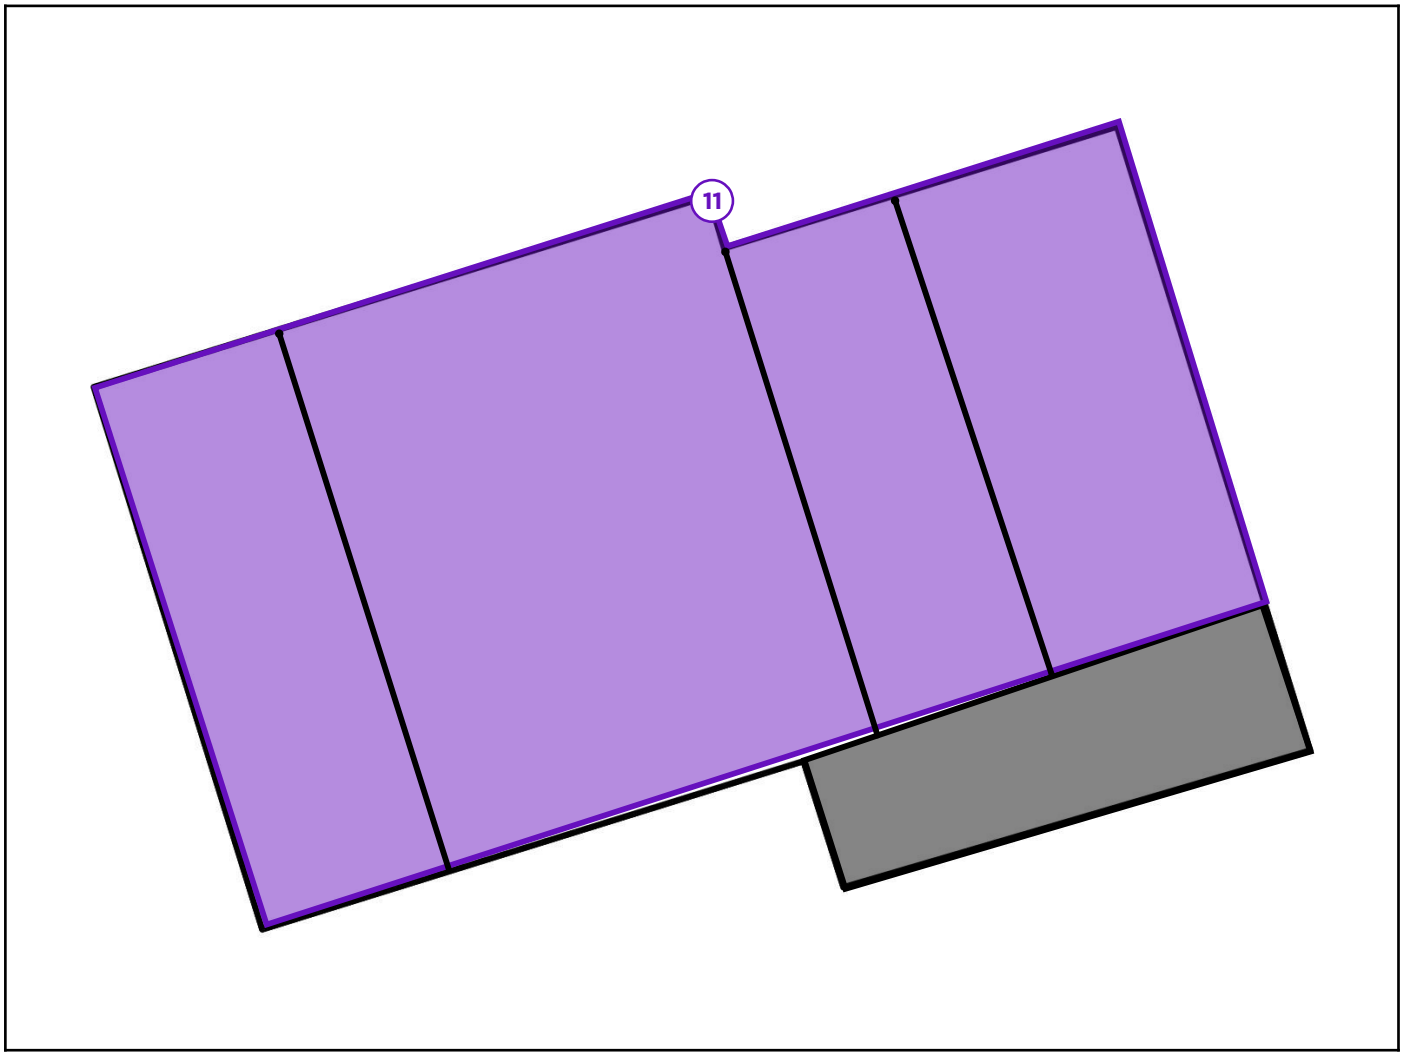
Plan 1.7: Verdiep plafond

Beschrijving	Type	Actie
11. (Vals) plafond (niet verdacht)	Advies	-

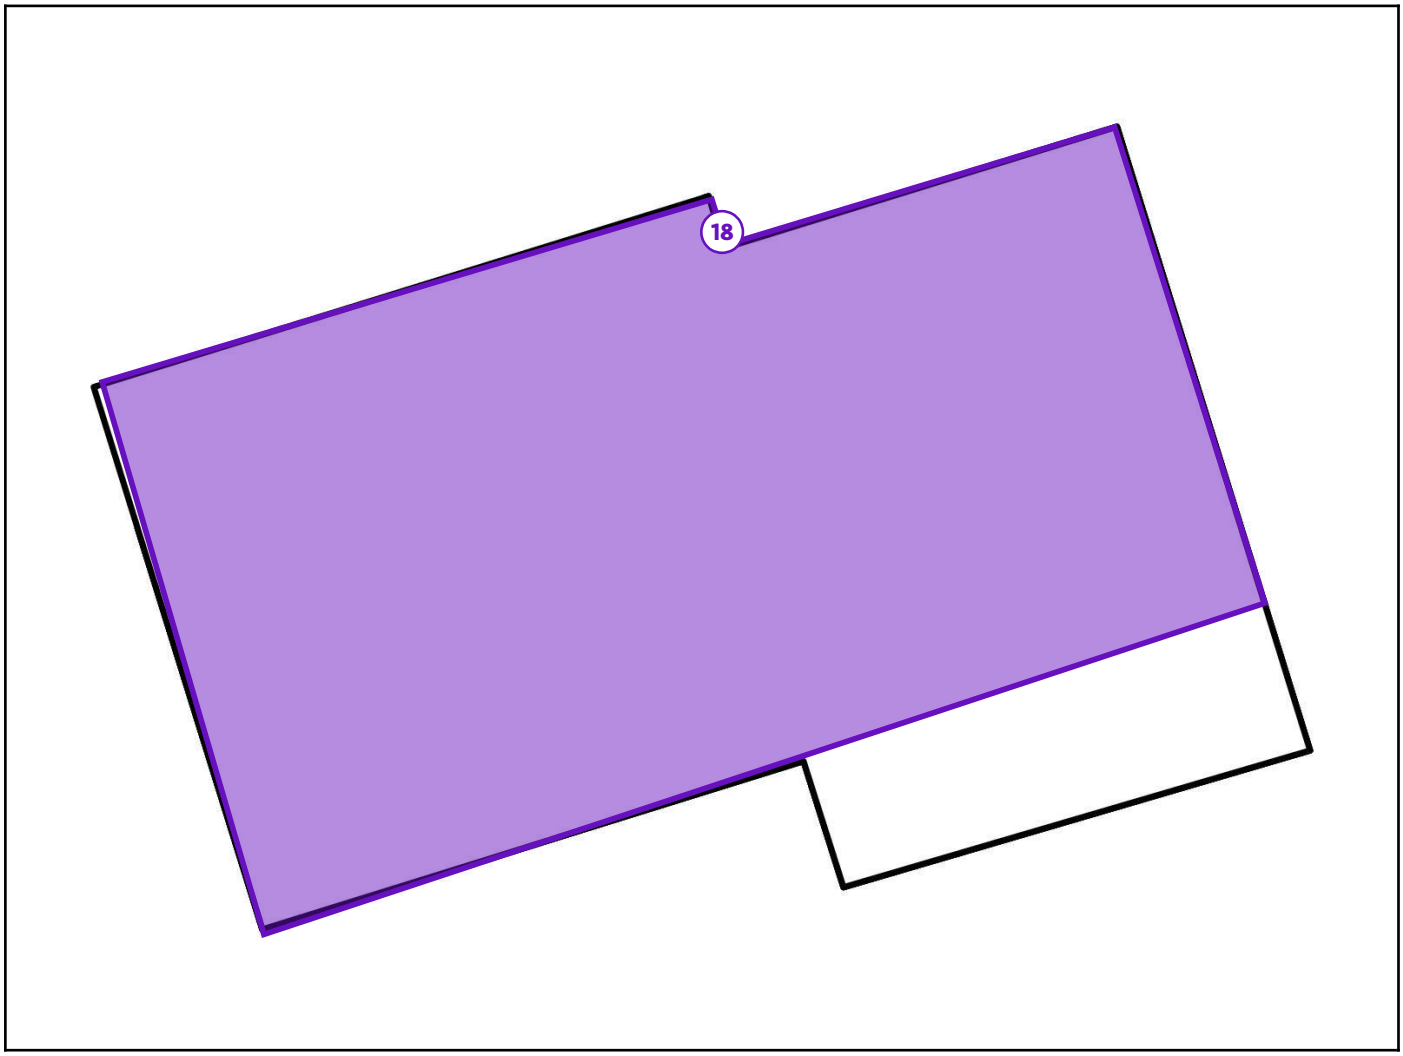
Plan 1.9: Dakenplan

Beschrijving	Type	Actie
18. Dakbedekking bestaande uit pannen (niet verdacht)	Overige ruimte of materiaal	-

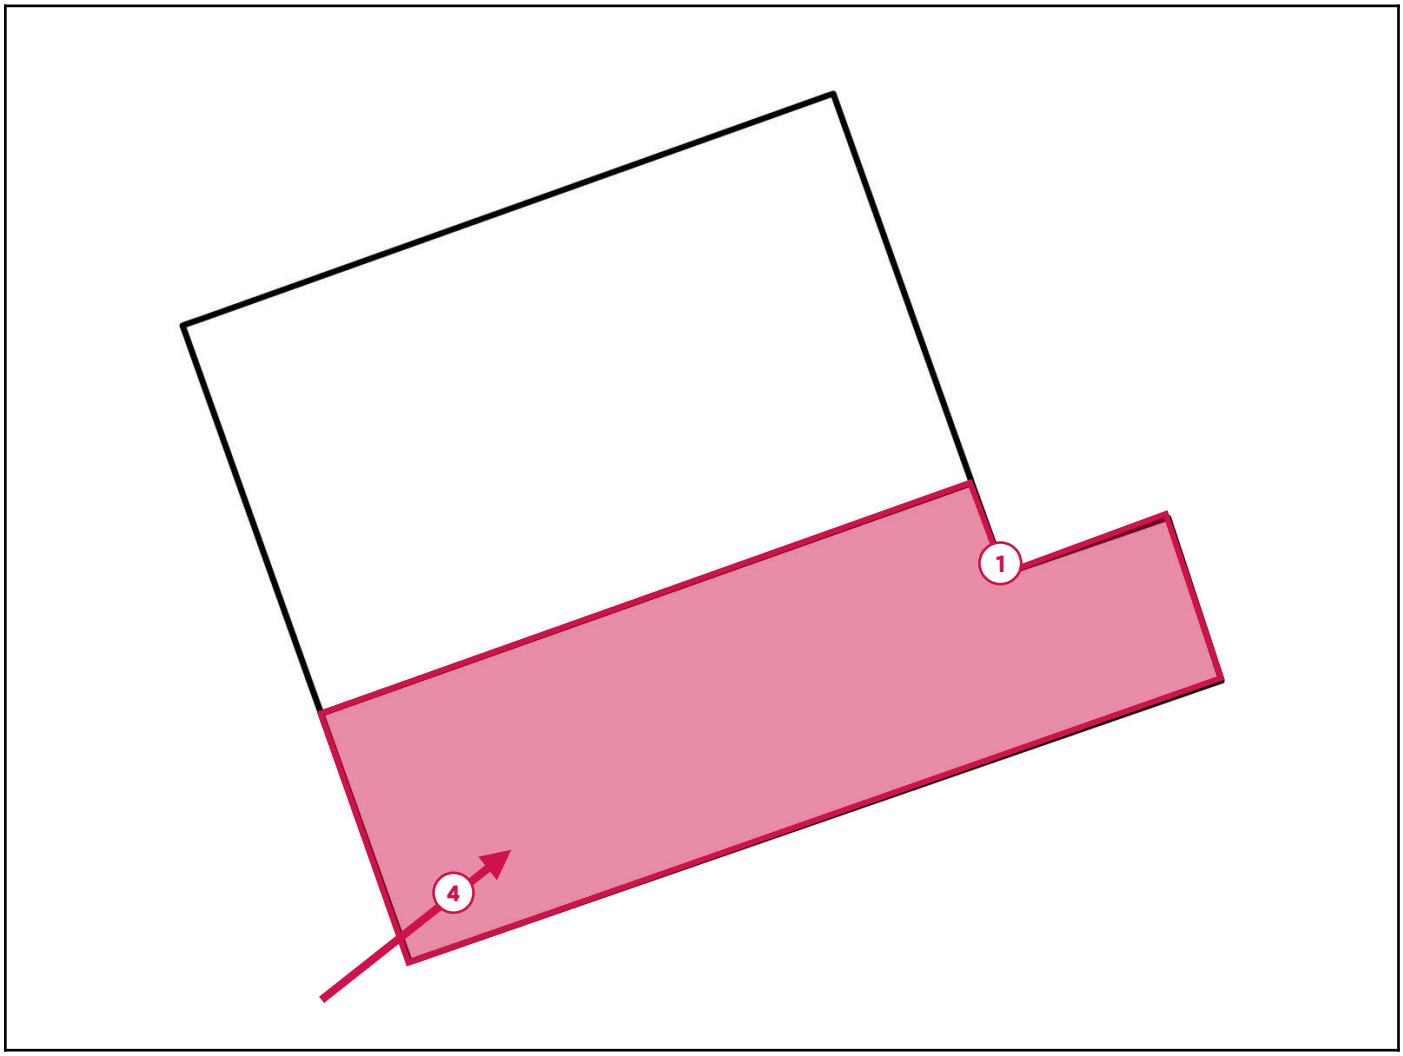
Plan 3.2: Koeienstal daken

Beschrijving	Type	Actie
1. Dak bestaande uit golfplaten (Koeienstal)	Asbestmateriaal	Dringend verwijderen
4. Rookgaskanaal koeienstal	Asbestmateriaal	Dringend verwijderen

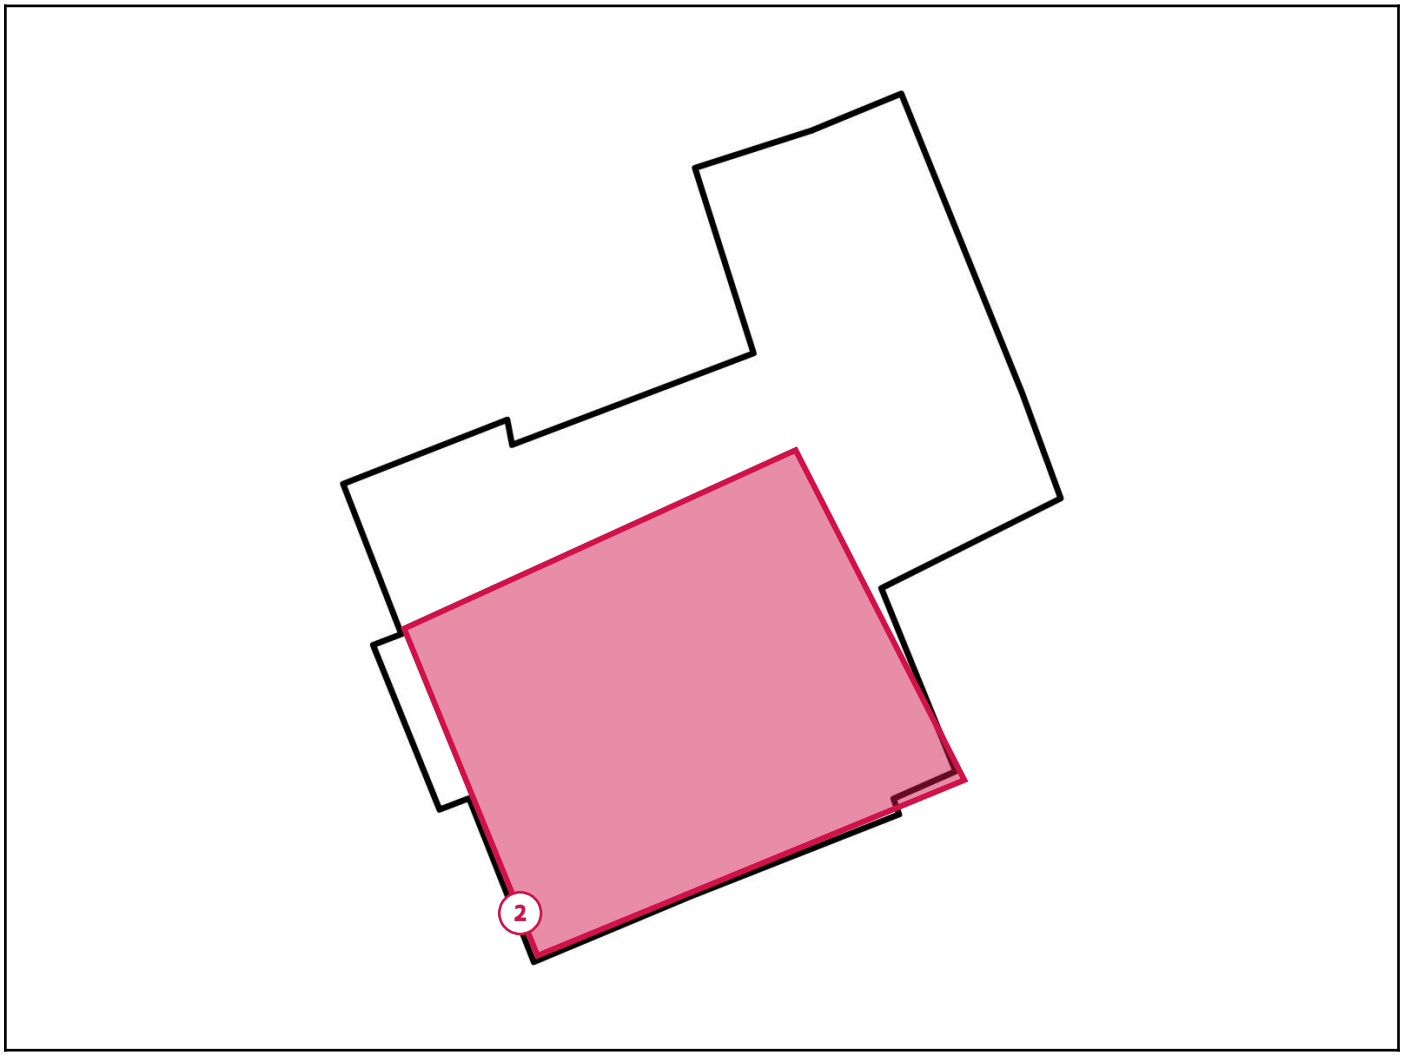
Plan 4.1: Hangar plan

Beschrijving	Type	Actie
2. Dak bestaande uit golfplaten (Hangar)	Asbestmateriaal	Dringend verwijderen

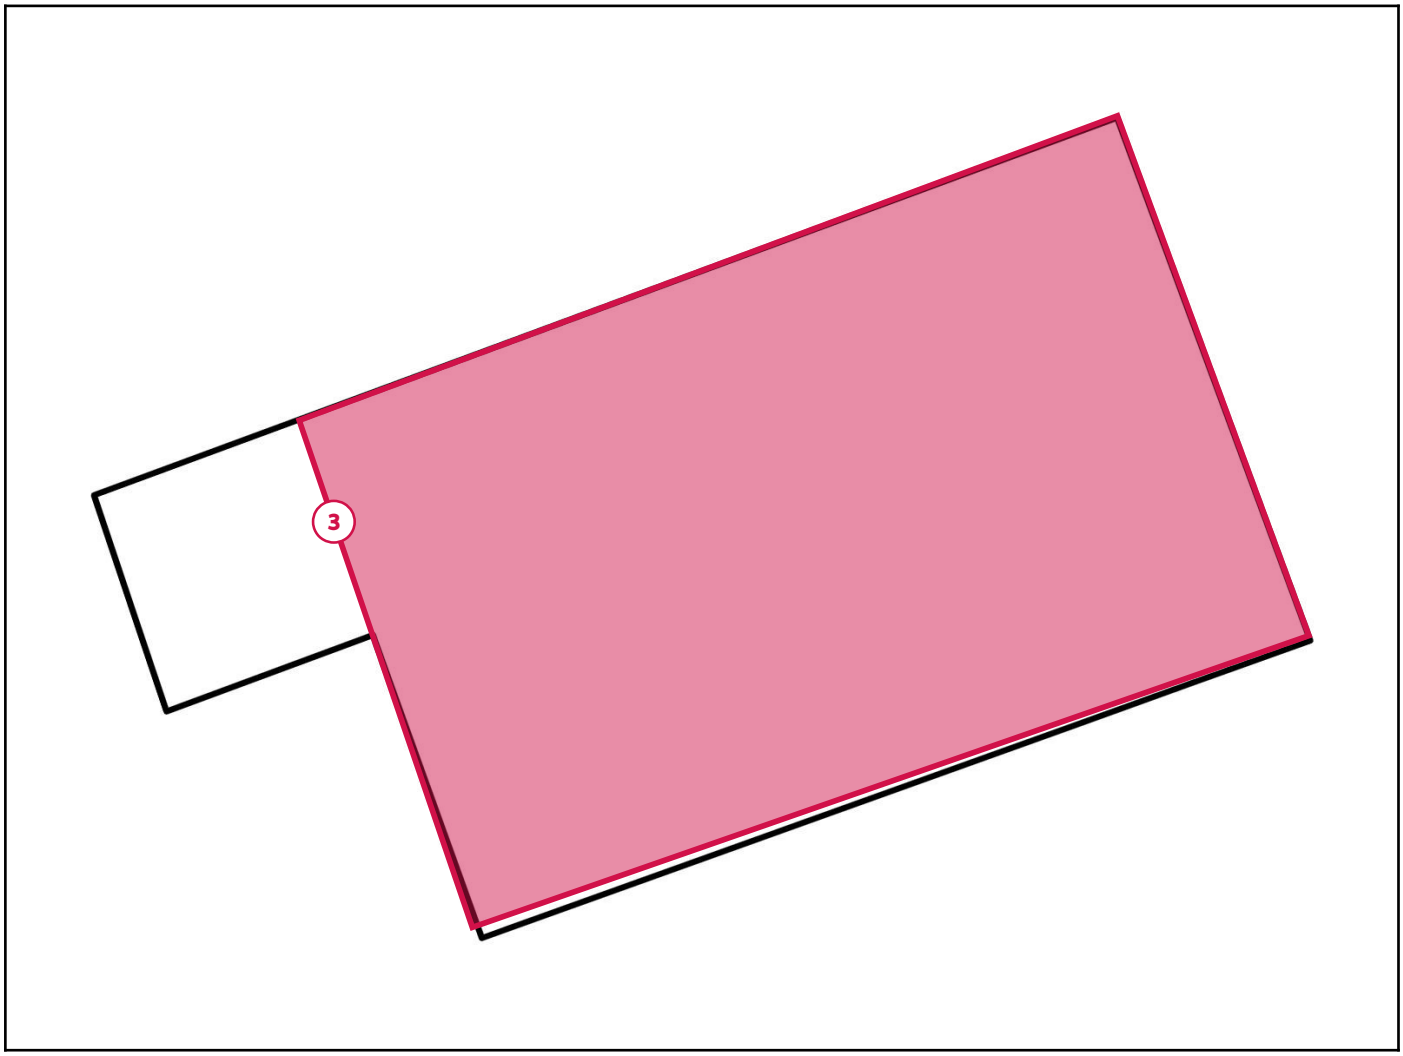
Plan 5.1: Paardenstal plan

Beschrijving	Type	Actie
3. Dak bestaande uit golfplaten (Paardenstal)	Asbestmateriaal	Dringend verwijderen

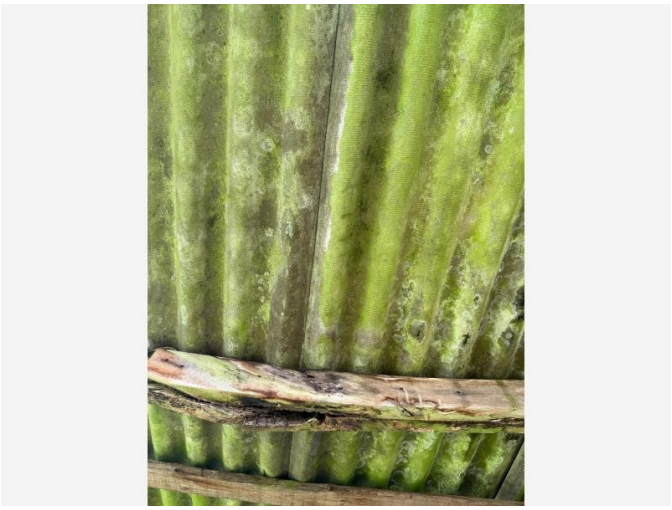
Fiche 2: Dak bestaande uit golfplaten (Hangar)

Dringend verwijderen

Eindbeoordeling materiaalrisico	Hoog materiaalrisico en/of hoge kans op vezelvrijgave

Gebondenheid	Categorie 1: hechtgebonden in oorsprong
Asbestsoort (vezeltype)	Crocidoliet aanwezig
Asbestconcentratie	Laag (< 50%)
Afschermingsgraad van het gehele materiaal	Geheel of deels vrij aan de buitenlucht, maar geen contact met binnenlucht
Toestand van het materiaal	Zwaar beschadigd, zwaar verweerd

Beschrijving	Dak bestaande uit golfplaten (Hangar)
Omgeving	Buiten
Primaire drager	Schuin dak
Asbestmateriaal	Dak- en gevelbekleding - Golfplaat
Bindmiddel van asbestmateriaal	Cement
Gebondenheid op basis van bindmiddel	Hecht
Hoeveelheid (oppervlakte - aantal)	• 150,00 m^2 - 1 stuk
Totale oppervlakte	150,00 m^2
Eenvoudig bereikbaar	Ja
Bevestigingswijze	• Geklemd • Geschroefd
Identificatiemethode	De asbestdeskundige beoordeelt het materiaal als asbestverdacht en dus asbesthoudend, en dit zonder monstername. Motivatie: De opdrachtgever weigert om het materiaal te laten bemonsteren.
Destructieve handeling voor identificatie	Nee
Opmerking	De hoeveelheid is een zo nauwkeurig mogelijke opmeting. Hieraan kunnen evenwel geen rechten worden ontleend.

- Zorg voor een veilig beheer. Vermijd het beschadigen van het asbestmateriaal. Controleer de toestand jaarlijks op wijzigingen.
- Verwijder dit asbestmateriaal zo snel mogelijk. Volg de toestand goed op.
- Hemelwater dat afspoelt van asbestcement daken of gevels kan asbestdeeltjes bevatten. Gebruik het enkel voor gesloten circuits (bv. spoelen toiletten). Reinig na het vervangen van het dak of de gevel de dakgoten en regenwaterput of -ton om asbesthoudend sediment of slib te verwijderen

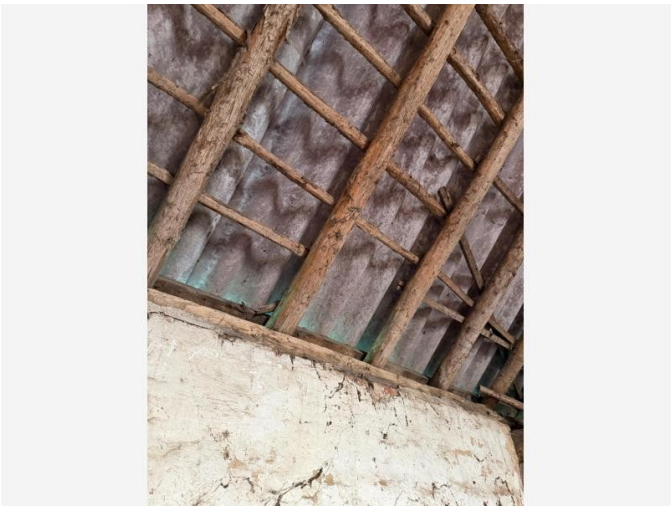
Fiche 3: Dak bestaande uit golfplaten (Paardenstal)

Dringend verwijderen

Eindbeoordeling materiaalrisico	Hoog materiaalrisico en/of hoge kans op vezelvrijgave

Gebondenheid	Categorie 1: hechtgebonden in oorsprong
Asbestsoort (vezeltype)	Crocidoliet aanwezig
Asbestconcentratie	Laag (< 50%)
Afschermingsgraad van het gehele materiaal	Geheel of deels vrij aan de binnenlucht, maar geen contact met binnenluchtstromen
Toestand van het materiaal	Zwaar beschadigd, zwaar verweerd

Beschrijving	Dak bestaande uit golfplaten (Paardenstal)
Omgeving	Grenst aan binnen- en buitenlucht
Primaire drager	Schuin dak
Asbestmateriaal	Dak- en gevelbekleding - Golfplaat
Bindmiddel van asbestmateriaal	Cement
Gebondenheid op basis van bindmiddel	Hecht
Hoeveelheid (oppervlakte - aantal)	• 100,04 m^2 - 1 stuk
Totale oppervlakte	100,04 m^2
Eenvoudig bereikbaar	Ja
Bevestigingswijze	• Geklemd • Geschroefd
Identificatiemethode	De asbestdeskundige beoordeelt het materiaal als asbestverdacht en dus asbesthoudend, en dit zonder monstername. Motivatie: De opdrachtgever weigert om het materiaal te laten bemonsteren.
Destructieve handeling voor identificatie	Nee
Opmerking	De hoeveelheid is een zo nauwkeurig mogelijke opmeting. Hieraan kunnen evenwel geen rechten worden ontleend.

- Zorg voor een veilig beheer. Vermijd het beschadigen van het asbestmateriaal. Controleer de toestand jaarlijks op wijzigingen.
- Verwijder dit asbestmateriaal zo snel mogelijk. Volg de toestand goed op.
- Hemelwater dat afspoelt van asbestcement daken of gevels kan asbestdeeltjes bevatten. Gebruik het enkel voor gesloten circuits (bv. spoelen toiletten). Reinig na het vervangen van het dak of de gevel de dakgoten en regenwaterput of -ton om asbesthoudend sediment of slib te verwijderen

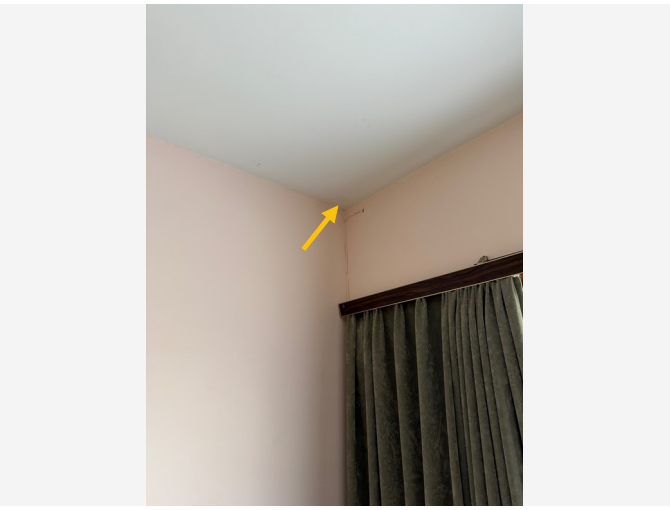
Fiche 16: Pleisterwerk plafonds

Geen asbest

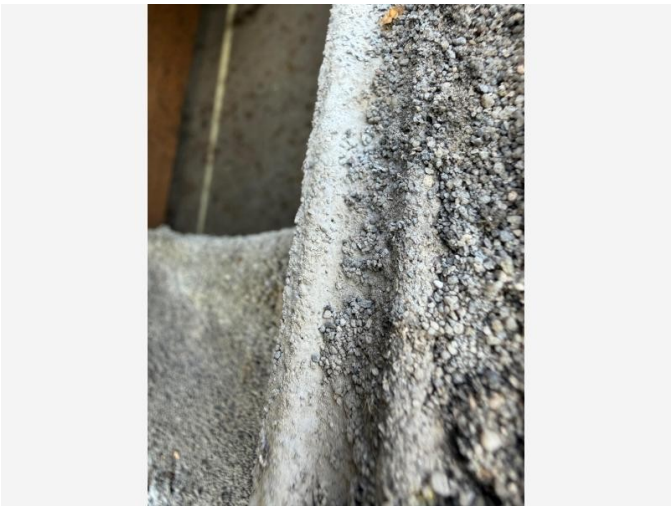
Beschrijving	Notitie	Terug te vinden op plannen
Fiche 18: Dakbedekking bestaande uit pannen (niet verdacht)	De dakbedekking is niet-asbestverdacht.	Plan 1.9: Dakenplan

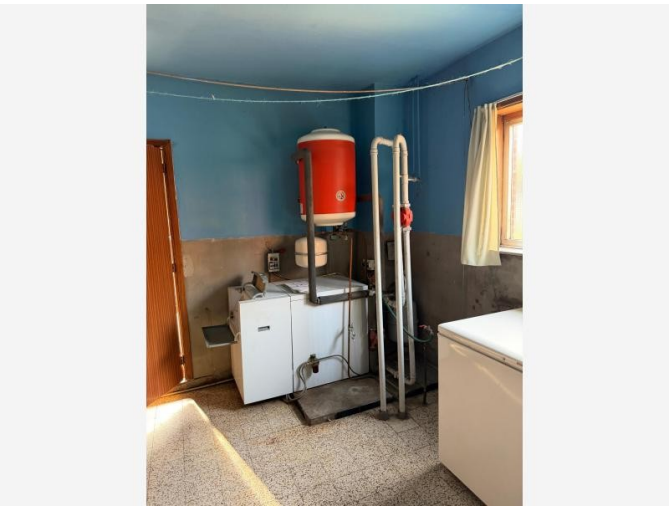
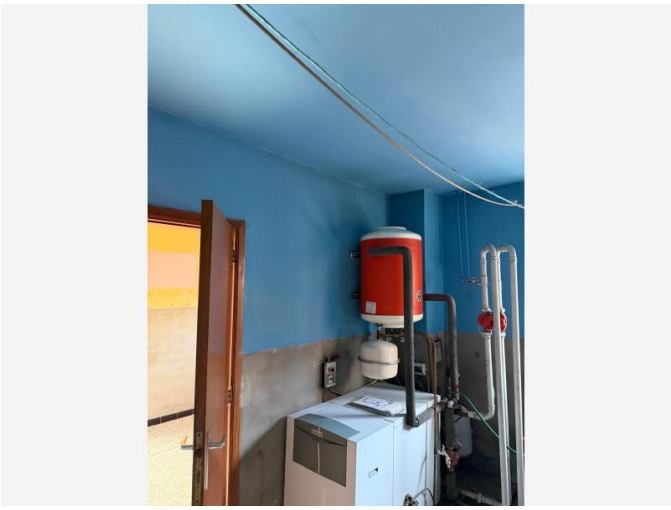
Beschrijving	Notitie	Terug te vinden op plannen
Fiche 19: CV-ketel (oude - niet waarneembaar)	Oude CV-installaties kunnen asbesthoudende materialen bevatten zoals pakkingen en dichtingen. Bij een wijziging van de toestand (bv. afbraak of renovatie) is het aangewezen om bijkomend onderzoek uit te voeren & voorzichtig om te springen met het materiaal om vezelvrijgave te beperken.	Plan 1.2: Gelijkvloers vloeren
