Asbestinventarisattest

Nieuwstraat 41, 2630 Aartselaar

Attestnummer : **20261111-000007.000**
Uitgegeven op : **11.11.2026**
Geldig tot : **Onbeperkt** (tenzij de toestand wijzigt)

Asbestveilig (maar mogelijk niet asbestvrij)

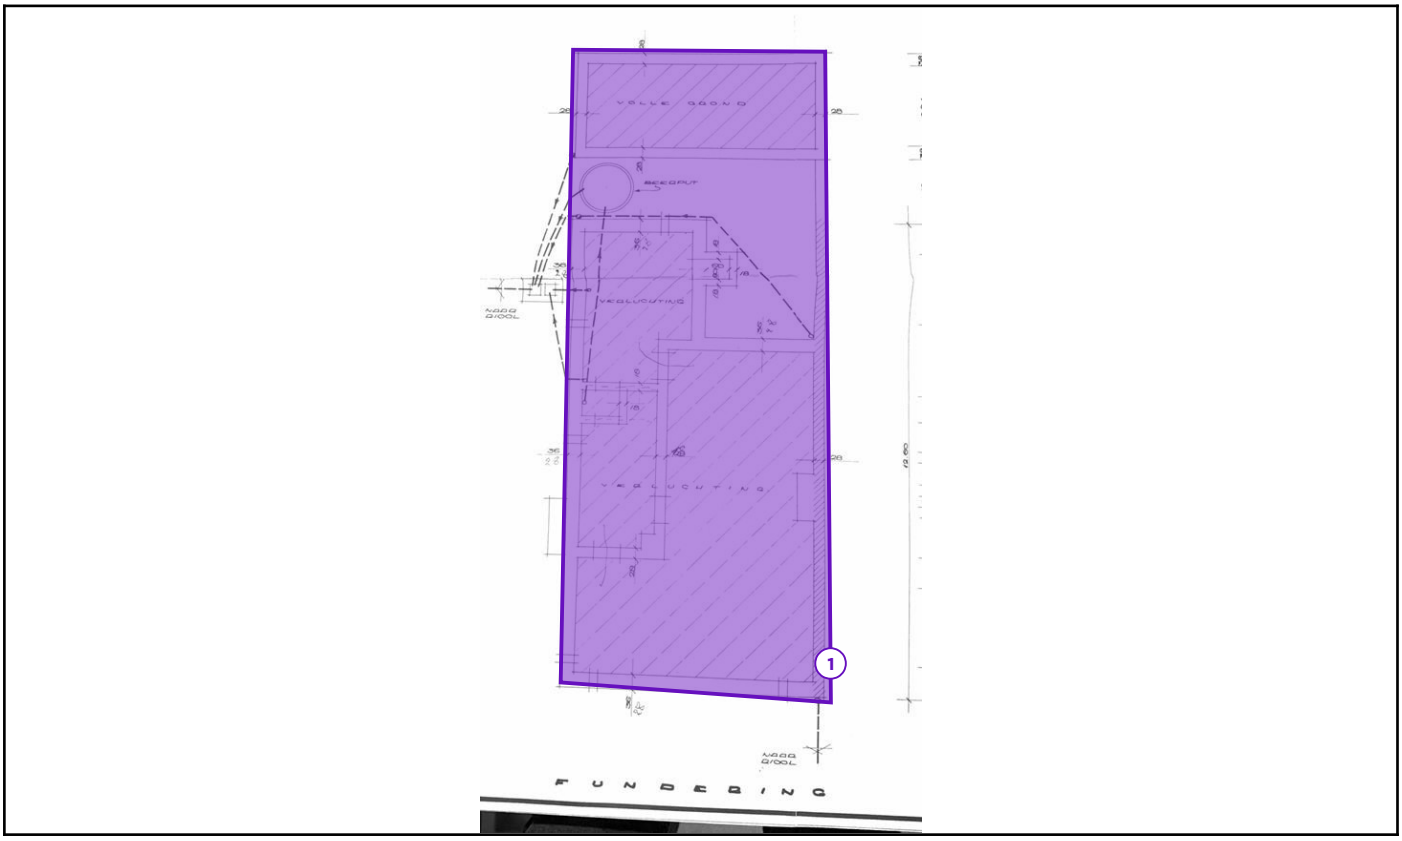
Plan 1.1: Fundering

Beschrijving	Type	Actie
1. Kruipkelder – permanente onderzoeksbeperking	Beperking	-

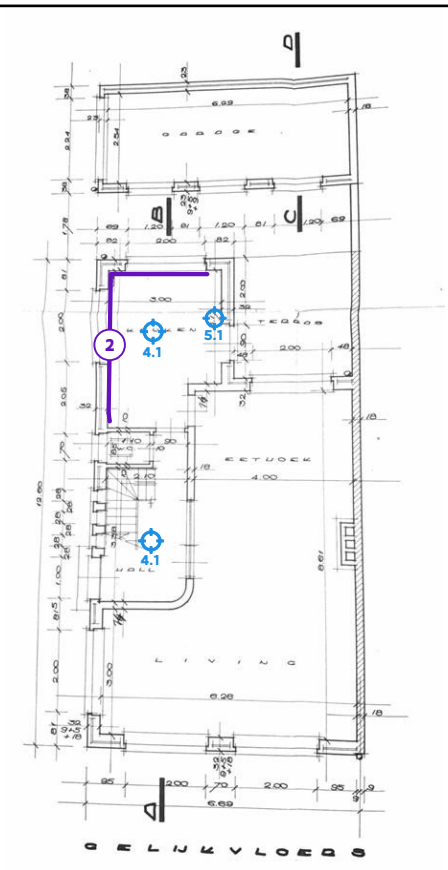
Plan 1.2: Gvl

Algemeen pleisterwerk aan de muren aanwezig
Algemeen pleisterwerk aan de plafonds aanwezig

Beschrijving	Type	Actie
2. Tegellijm achter faiencetegels – keuken	Advies	-
4. Pleisterwerk aan de plafonds – mengstaal 02	Geen asbest	-
4.1 Code: 02	Mengmonster	-
5. Pleisterwerk aan de muren – mengstaal 01	Geen asbest	-
5.1 Code: 01	Mengmonster	-

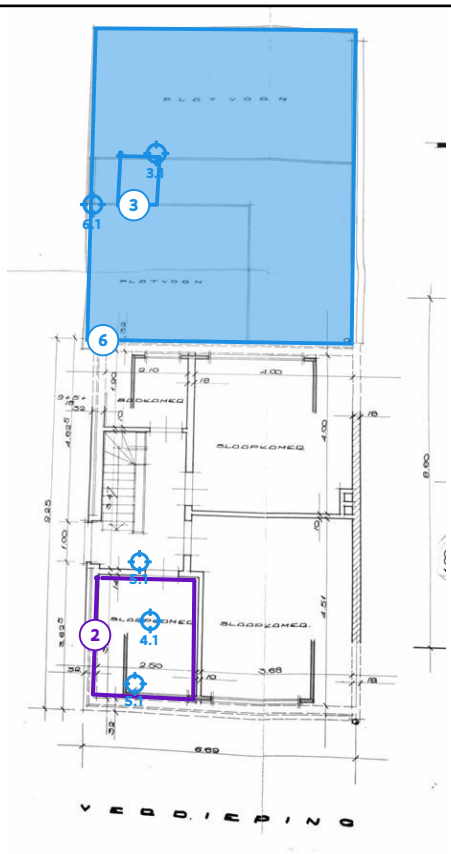
Plan 1.3: 1ste verdieping

Algemeen pleisterwerk aan de muren aanwezig

Algemeen pleisterwerk aan de plafonds aanwezig

Beschrijving	Type	Actie
2. Tegellijm achter faiencetegels – keuken	Advies	-
3. Leienbekleding van de schouw – puntstaal 04	Geen asbest	-
3.1 Code: 04	Puntmonster	-
4. Pleisterwerk aan de plafonds – mengstaal 02	Geen asbest	-
4.1 Code: 02	Mengmonster	-
5. Pleisterwerk aan de muren – mengstaal 01	Geen asbest	-
5.1 Code: 01	Mengmonster	-
6. Dakbedekking plat dak – puntstaal 03	Geen asbest	-

6.1 Code: 03	Puntmonster	-

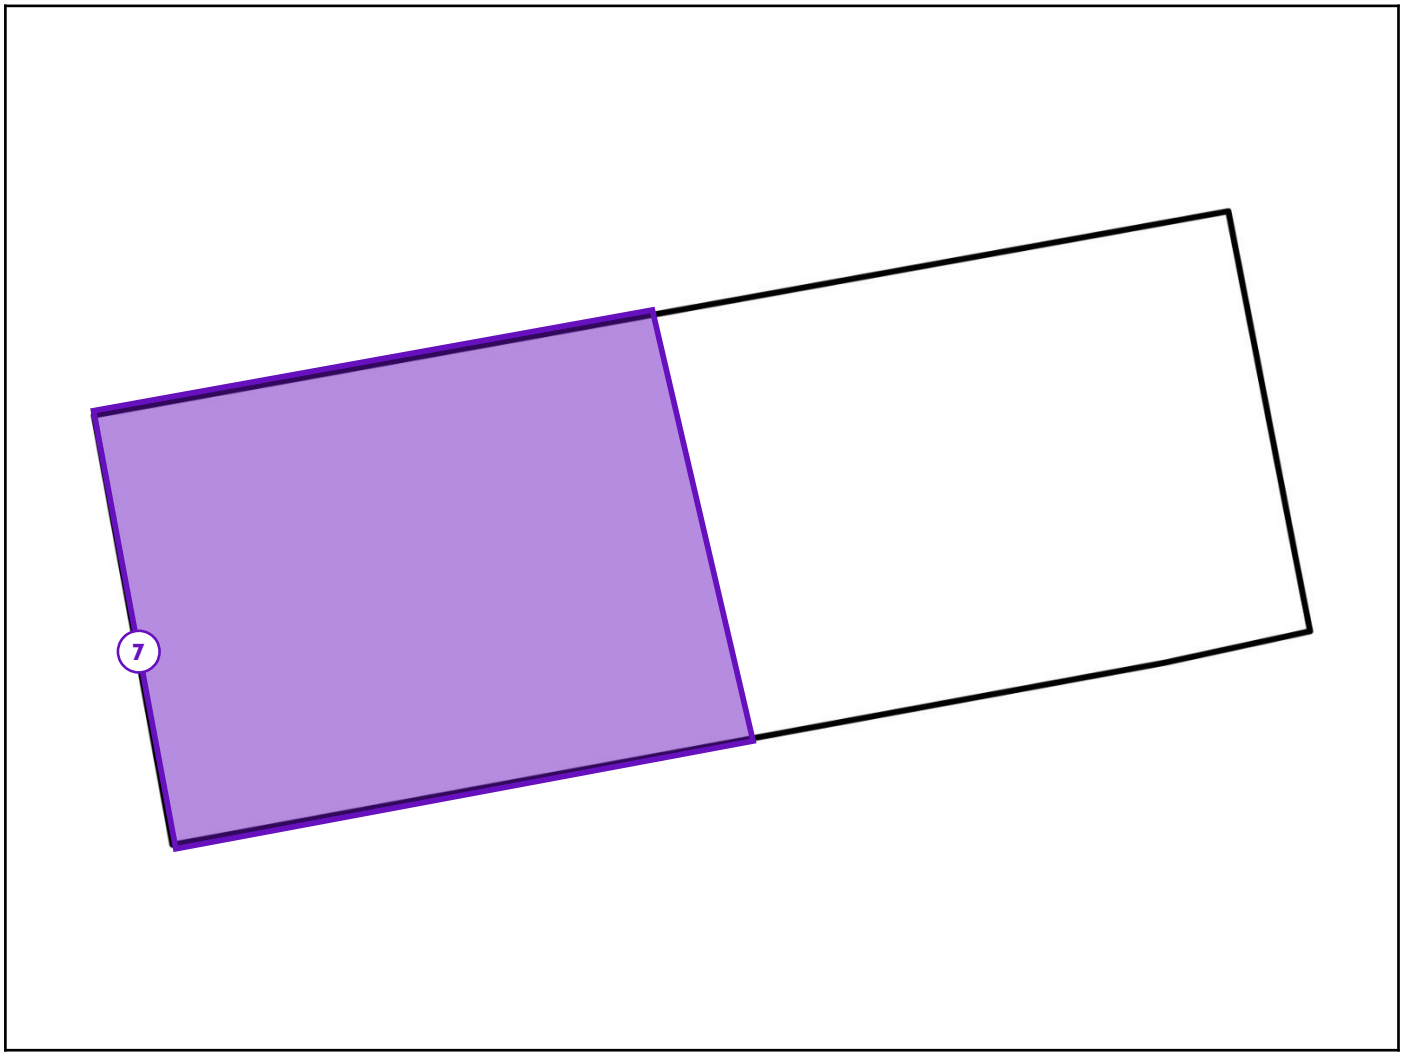
Plan 1.4: Hoofdgebouw plan

Beschrijving	Type	Actie
7. Onderdak – dakvernieuwing 2017	Overige ruimte of materiaal	-

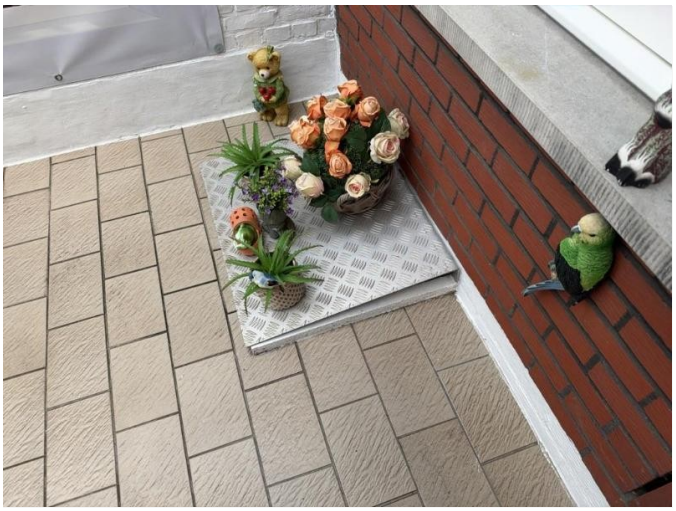
Fiche 1: Kruipkelder – permanente onderzoeksbeperking

Permanente beperking

Reden: Het onderzoek kan niet uitgevoerd worden binnen de bepalingen van de Welzijnswet

Uitleg van de asbestdeskundige: De kruipkelder kon niet worden betreden en onderzocht wegens de beperkte vrije hoogte, lager dan 1,5 m, zoals opgegeven bij de inspectie. De lage werkruimte laat geen veilige betreding en uitvoering van het standaardonderzoek toe; de beperking wordt ingeroepen op grond van de veiligheidsbepalingen.

Overeenkomstig IP2, punt 5.6.2.2, geldt voor ruimtes met een hoogte lager dan 1,5 m een permanente onderzoeksbeperking. De beperking betreft alleen de delen en materialen die hierdoor niet konden worden onderzocht. Eventuele delen die vanaf een veilige, toegankelijke positie waarneembaar en onderzoekbaar zijn, vallen niet automatisch onder deze beperking.

De aanwezigheid van asbest in het niet-onderzochte gedeelte kan niet worden uitgesloten. Vóór werken die dit gedeelte of de aanwezige materialen verstoren, is gericht aanvullend onderzoek onder passende veilige omstandigheden nodig.

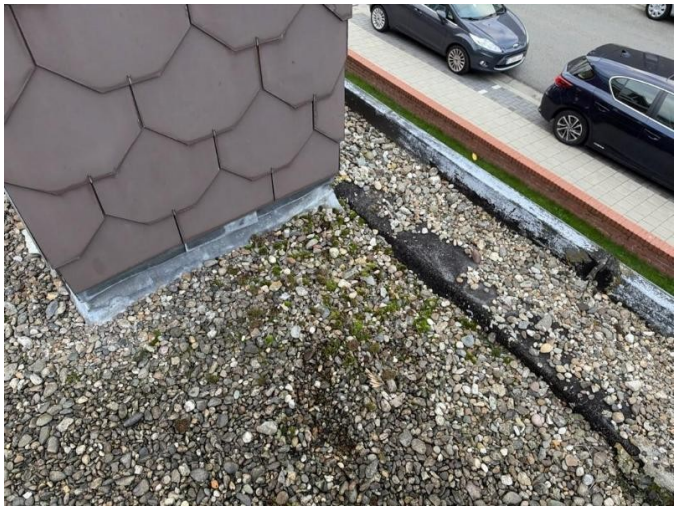
Fiche 6: Dakbedekking plat dak – puntstaal 03

Geen asbest

#	Type	Referentie	Resultaat
6.1	Puntmonster	03	Geen asbest

Beschrijving	Dakbedekking plat dak – puntstaal 03
Omgeving	Buiten
Primaire drager	Plat dak
Bindmiddel van materiaal	Bitumen (roofing, teer, asfalt)
Gebondenheid op basis van bindmiddel	Hecht
Hoeveelheid (oppervlakte - aantal)	• 50,00 m^2 - 1 stuk
Totale oppervlakte	50,00 m^2
Identificatiemethode	Een monstername door de asbestdeskundige met laboanalyse door een asbestlabo.
Destructieve handeling voor identificatie	Nee
Opmerking	Roofing vastgesteld op het aaneengesloten platte dak boven de keuken, de woning en de garage. Deze dakdelen zijn samen als één toepassing opgenomen. Geschatte totale oppervlakte: 50 m^2; de hoeveelheid is indicatief. Puntstaal 03 is genomen van de oppervlakkige dakbedekkingslaag. De exacte positie van het monsternamepunt moet nog op het plan worden aangeduid. Het analyseresultaat van staal 03 moet nog worden bevestigd en aangevuld. De monstername geeft geen uitsluitsel over onderliggende, niet-onderzochte roofing- of andere lagen. De aanwezigheid van asbest in deze lagen kan niet worden uitgesloten. Vóór renovatie of afbraak waarbij de dakopbouw wordt verstoord, is aanvullend onderzoek van de onderliggende lagen en zo nodig gerichte monstername noodzakelijk.

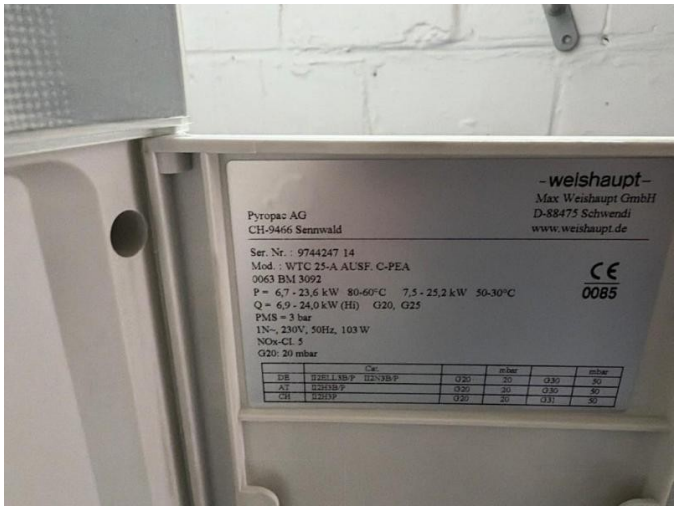
Fiche 9: Materialen aan de stookketel – Weishaupt WTC 25-A	In de garage bevindt zich een stookketel van het merk Weishaupt. Op de aangeleverde foto van het typeplaatje zijn WTC 25-A, uitvoering C-PEA, en nummer 9744247 14 afleesbaar. Bouwjaar: vermoedelijk 2014, nog niet definitief bevestigd. De cijfergroep 14 is zonder een bevestigde fabrikantcodering niet als sluitend bewijs van het exacte bouwjaar gebruikt. Volgens de officiële bedrijfshistoriek van Weishaupt werd de WTC-A-reeks in 2001 geïntroduceerd (Weishaupt profile, p. 104). Hieruit wordt afgeleid dat het afgebeelde toestel tot een vanaf 2001 geproduceerde reeks behoort. De toestelgebonden materialen en afdichtingen zijn op die grond als niet-asbestverdacht opgenomen. Deze beoordeling geldt uitsluitend voor het geïdentificeerde toestel; eventueel behouden oudere aansluitingen, rookgasafvoer of andere omliggende materialen moeten afzonderlijk worden beoordeeld. Typeplaatfoto TC_03251.JPG aan de fiche toevoegen. Het exacte bouwjaar kan worden bevestigd met de installatie-/aankoopfactuur of aan de hand van het volledige nummer bij de fabrikant.	-

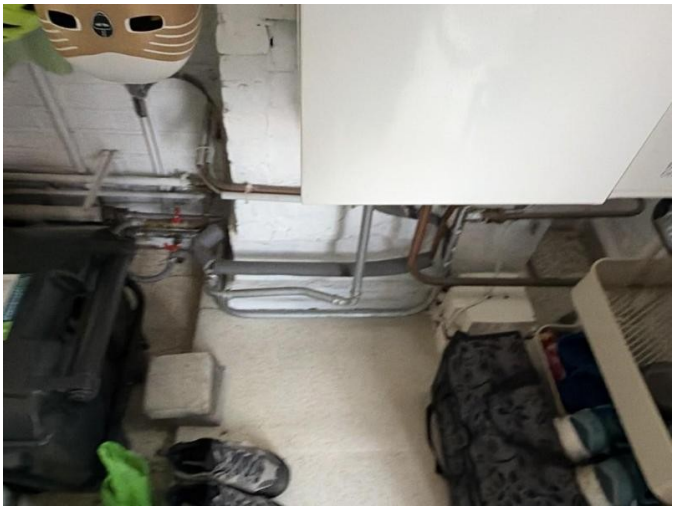
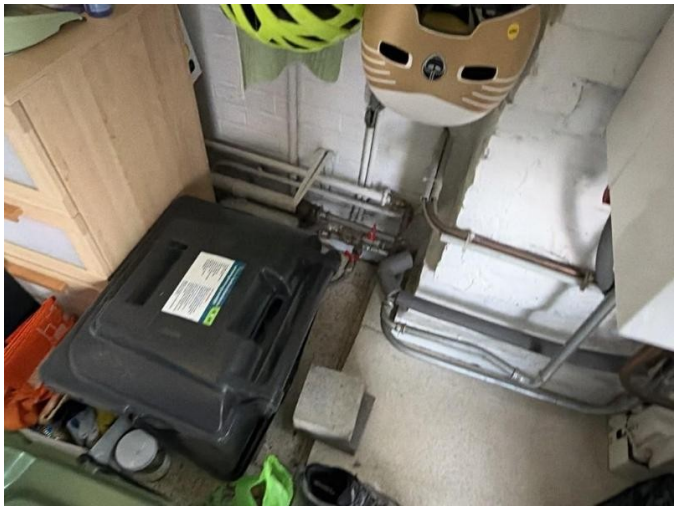
Beschrijving	Notitie	Terug te vinden op plannen
Fiche 10: Leidingisolatie – niet aangetroffen	Aan de onderzochte, waarneembare leidingen werd geen leidingisolatie aangetroffen, ook niet in het onderzochte CV-gedeelte in de garage. Deze vaststelling geldt voor de toegankelijke en onderzochte delen. Over de niet-onderzochte delen van de kruipkelder wordt hiermee geen uitspraak gedaan; zie de afzonderlijke beperkingsfiche.	-
Fiche 11: Liftinfrastructuur – niet aanwezig	Binnen het inspectiegebied is geen lift of bijbehorende liftinfrastructuur aanwezig.	-
