Asbestinventarisattest

Klein Waterstraat 76, 2970 Schilde

Attestnummer : **20230830-000061.000**
Uitgegeven op : **30.08.2023**
Geldig tot : **30.08.2033**

Asbestveilig

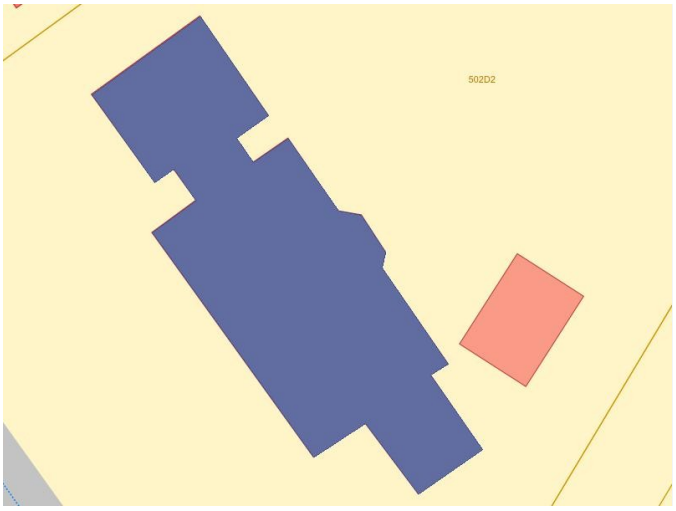
Zone 1: Hoofdgebouw

0 Asbestmaterialen

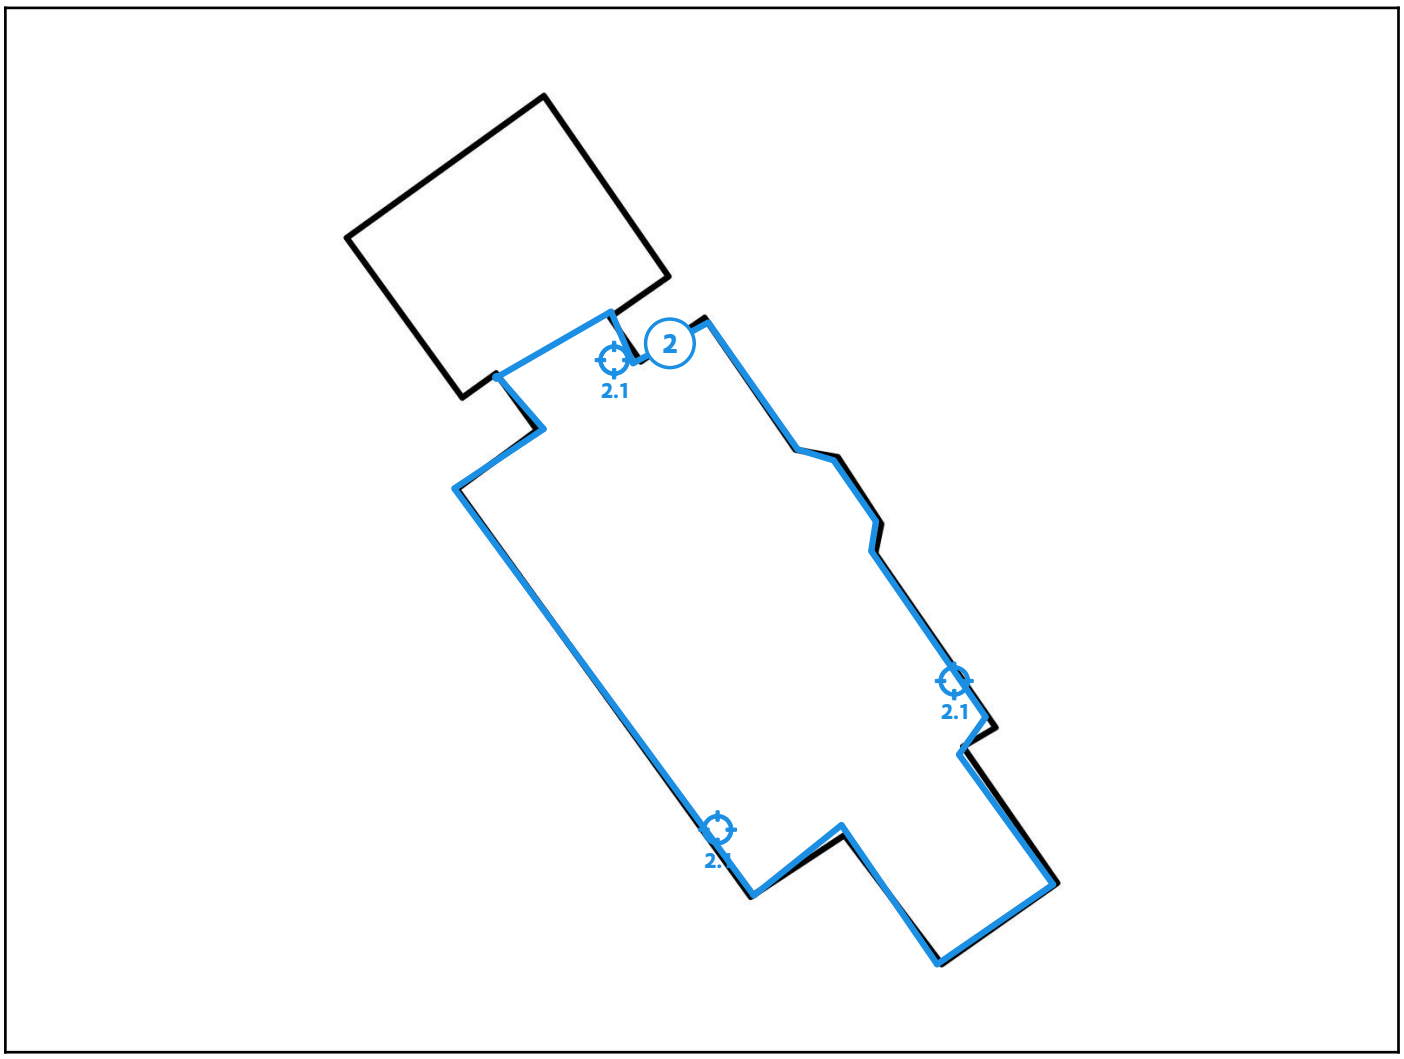
Plan 1.1: Hoofdgebouw plan

Beschrijving	Type	Actie
2. Bezetsel	Geen asbest	-
2.1 Code: 230824-1	Mengmonster	-

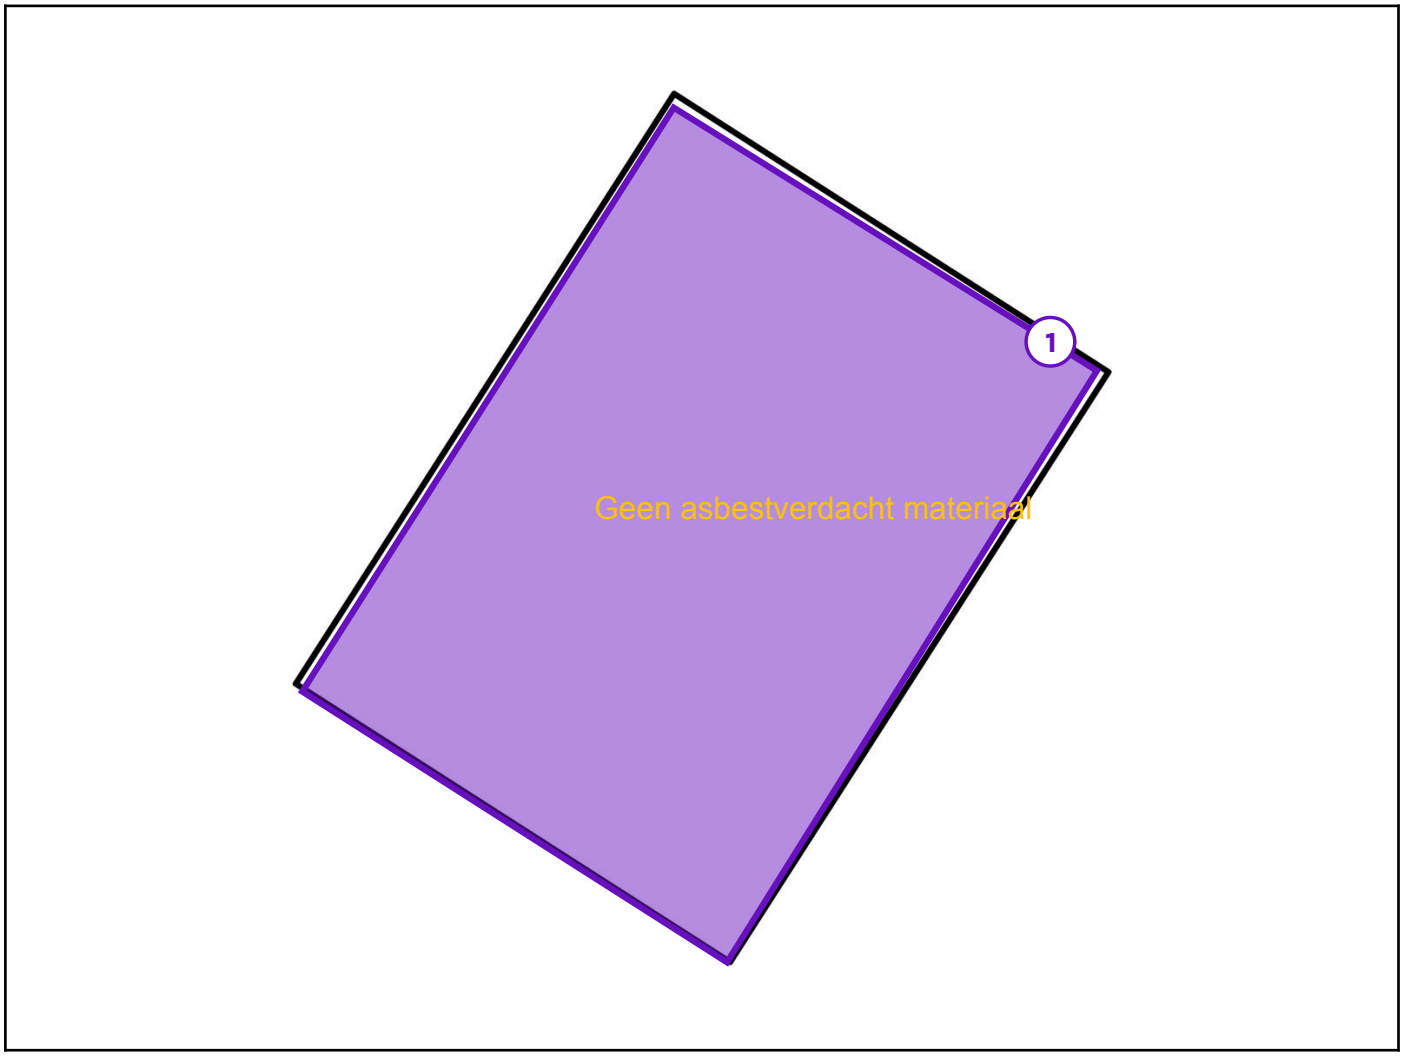
Plan 2.1: Bijgebouw plan

Beschrijving	Type	Actie
1. bijhuis	Advies	-

Geen asbestverdacht materiaal gevonden
