Asbestinventarisattest

Dasseweg 1, 8340 Damme

Attestnummer : **20250625-000394.000**
Uitgegeven op : **25.06.2025**
Geldig tot : **25.06.2035**

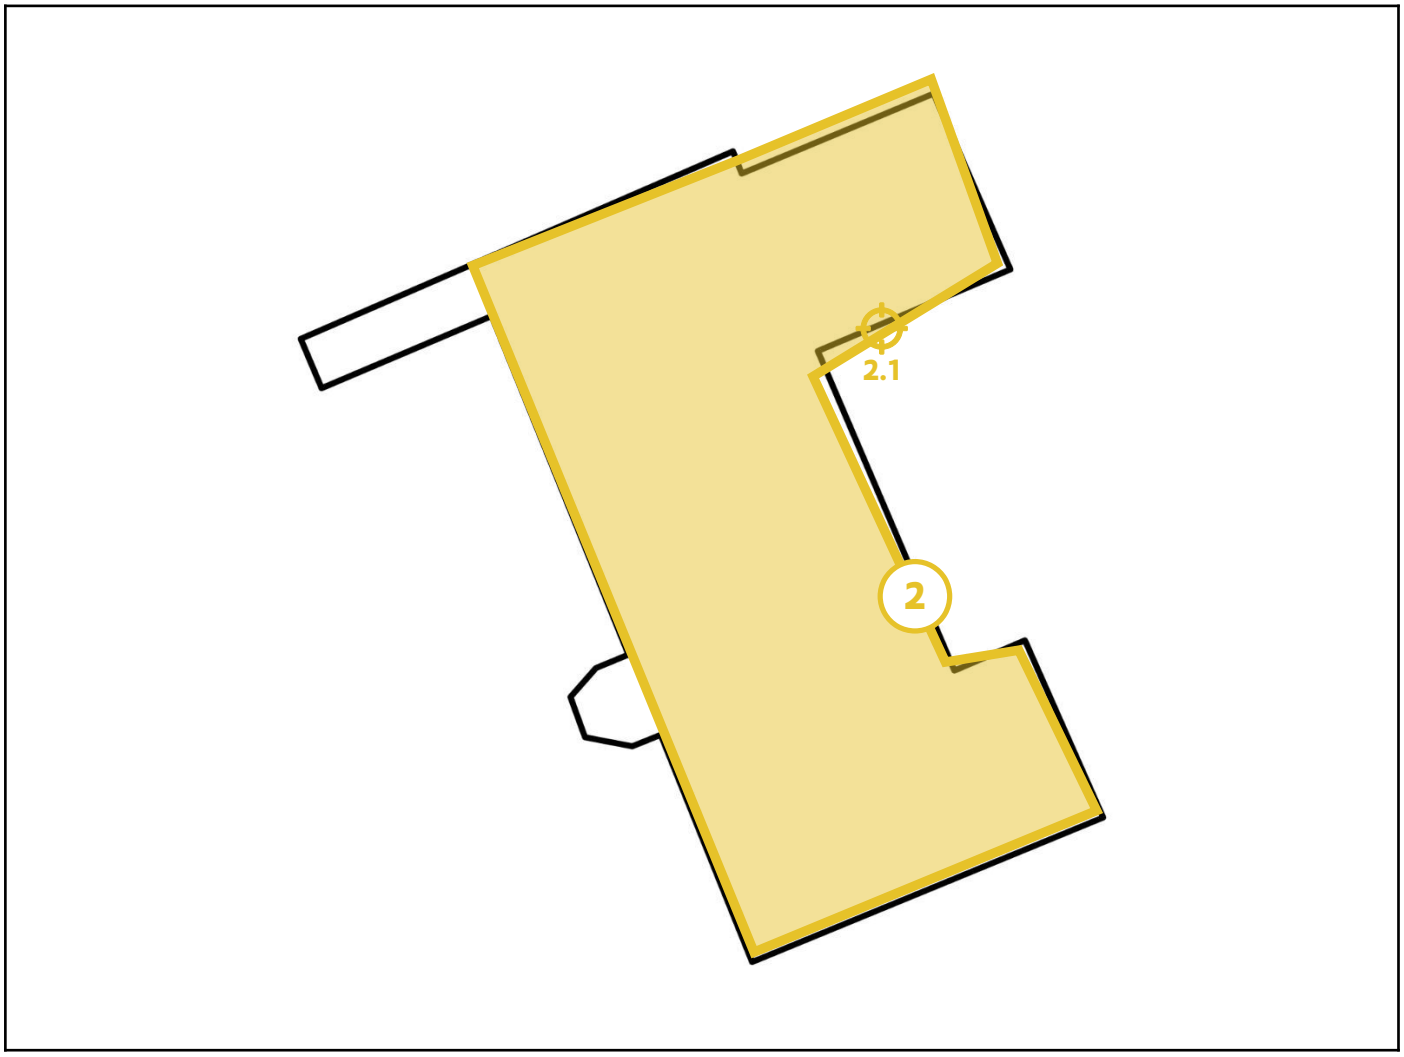
Plan 1.1: Hoofdgebouw plan

Beschrijving	Type	Actie
2. onderdak vezelcementplaat	Asbestmateriaal	Zorgvuldig beheren
2.1 Code: MM005	Puntmonster	-

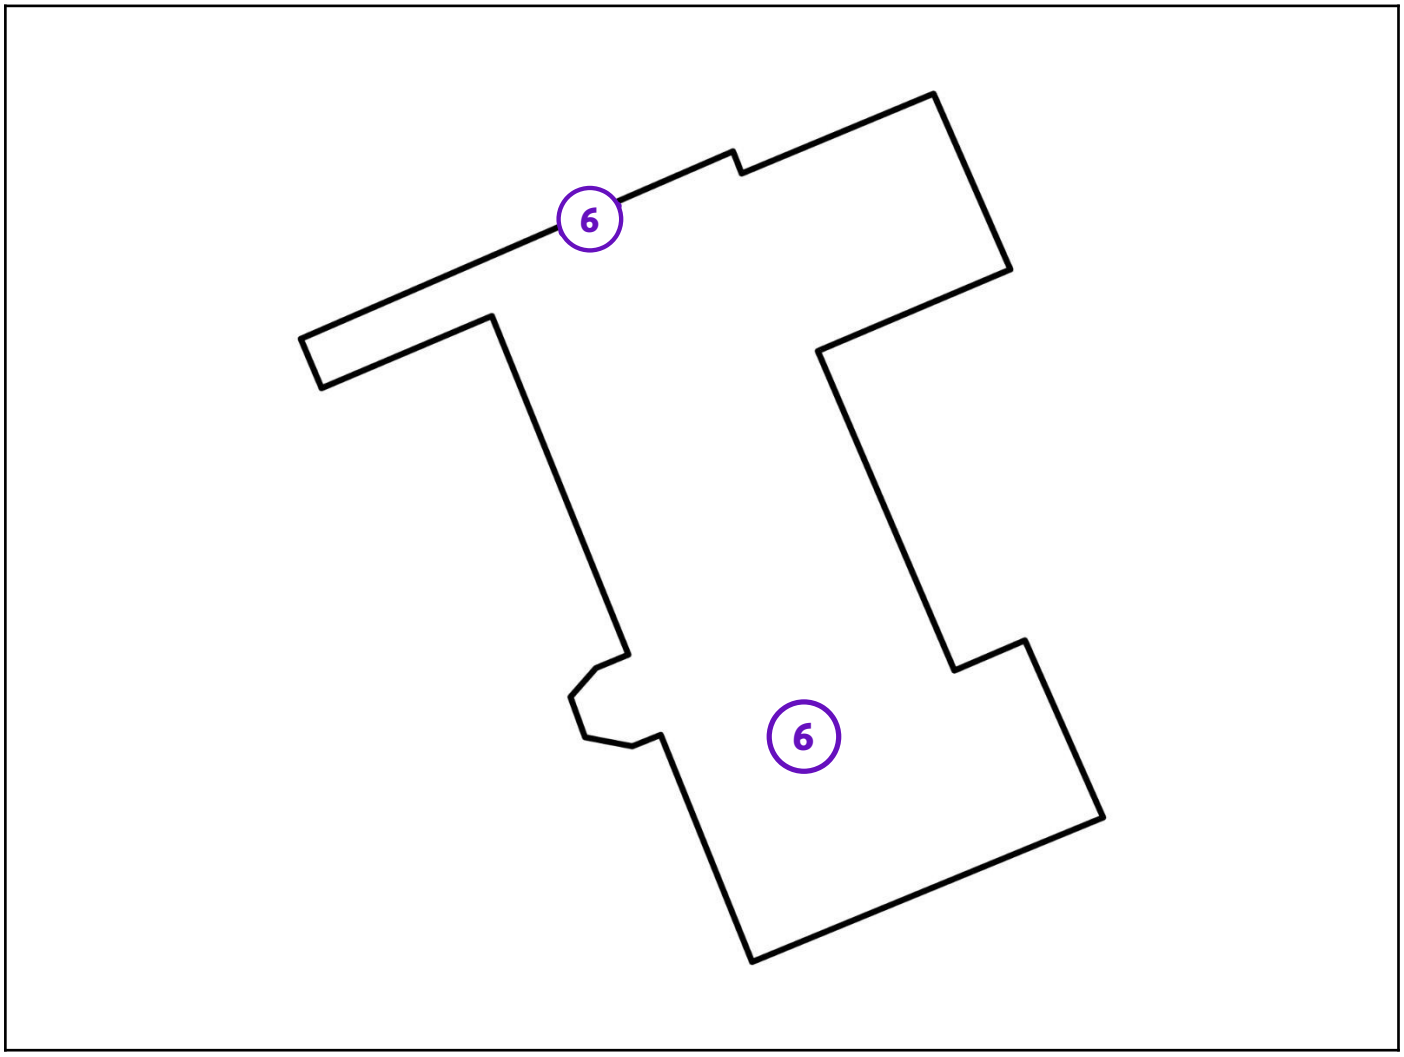
Plan 1.2: Hoofdgebouw plan

Beschrijving	Type	Actie
6. Rookgaskanalen	Beperking	-

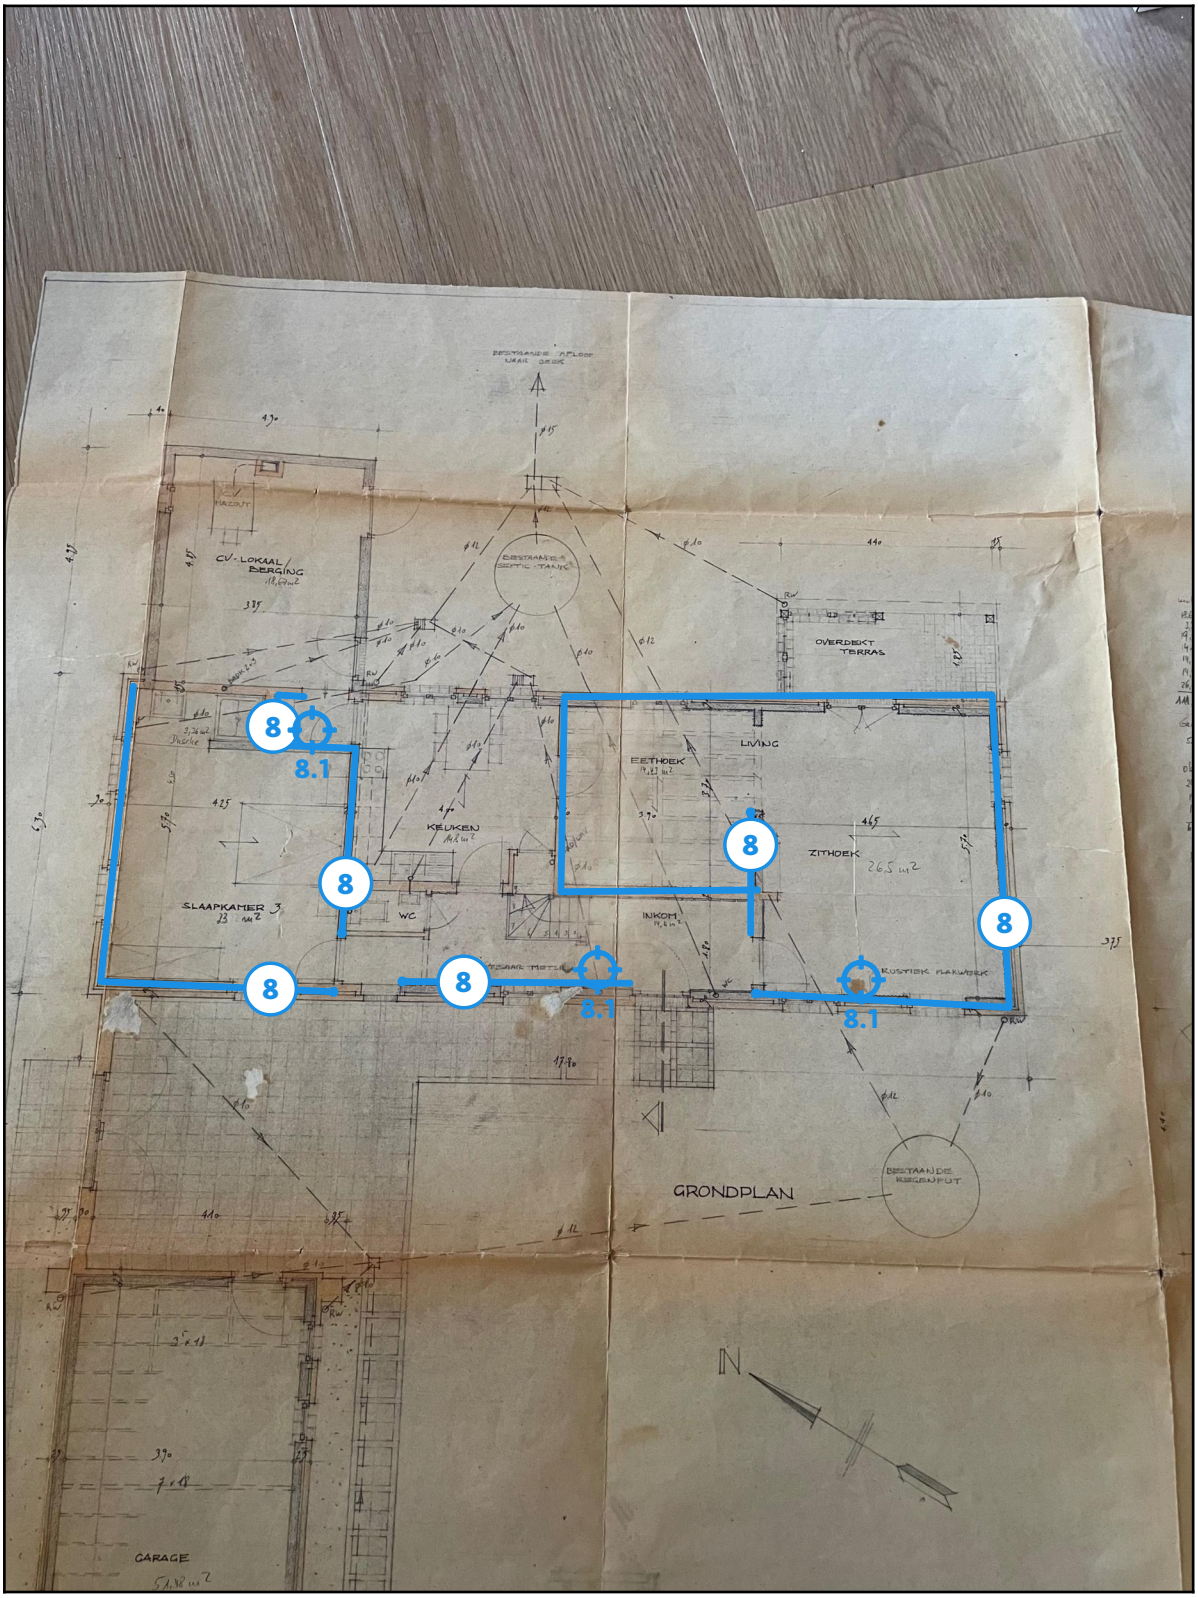
Plan 1.3: Glv

8. pleisterwerken muren	Geen asbest	-
8.1 Code: MM001	Mengmonster	-

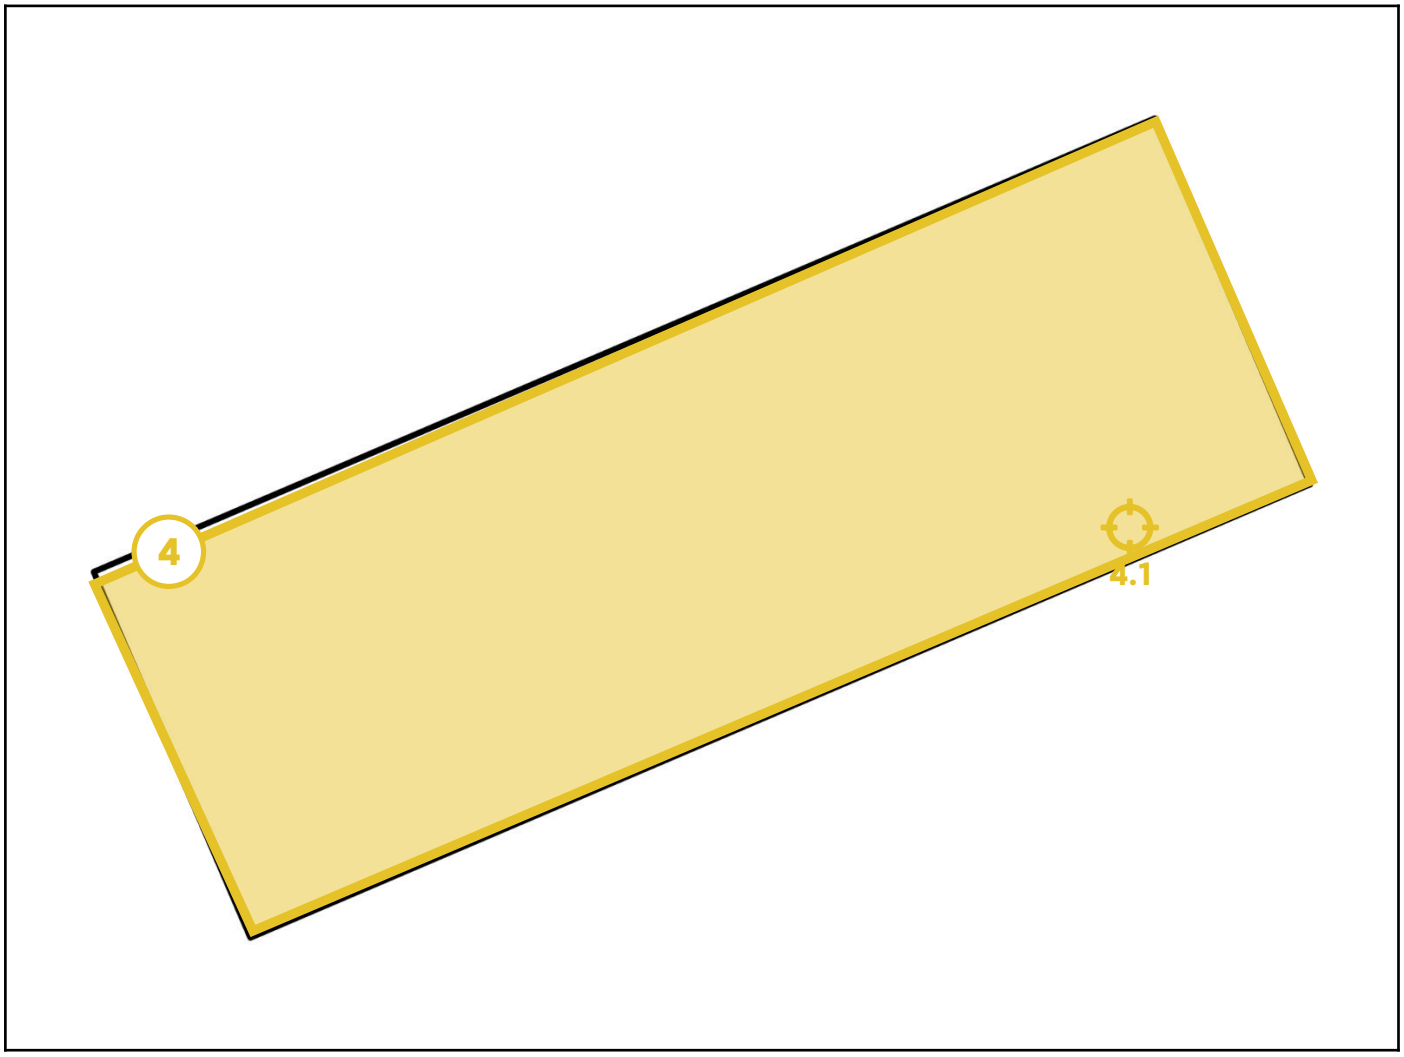
Plan 2.1: Hoofdgebouw plan

Beschrijving	Type	Actie
4. onderdak vezelcementplaat garage	Asbestmateriaal	Zorgvuldig beheren
4.1 Code: MM004	Puntmonster	-

Eindbeoordeling materiaalrisico	Laag materiaalrisico en/of verlaagde kans op vezelvrijgave

#	Type	Referentie	Resultaat
4.1	Puntmonster	MM004	Chrysotiel

- Zorg voor een veilig beheer. Vermijd het beschadigen van het asbestmateriaal. Controleer de toestand jaarlijks op wijzigingen.

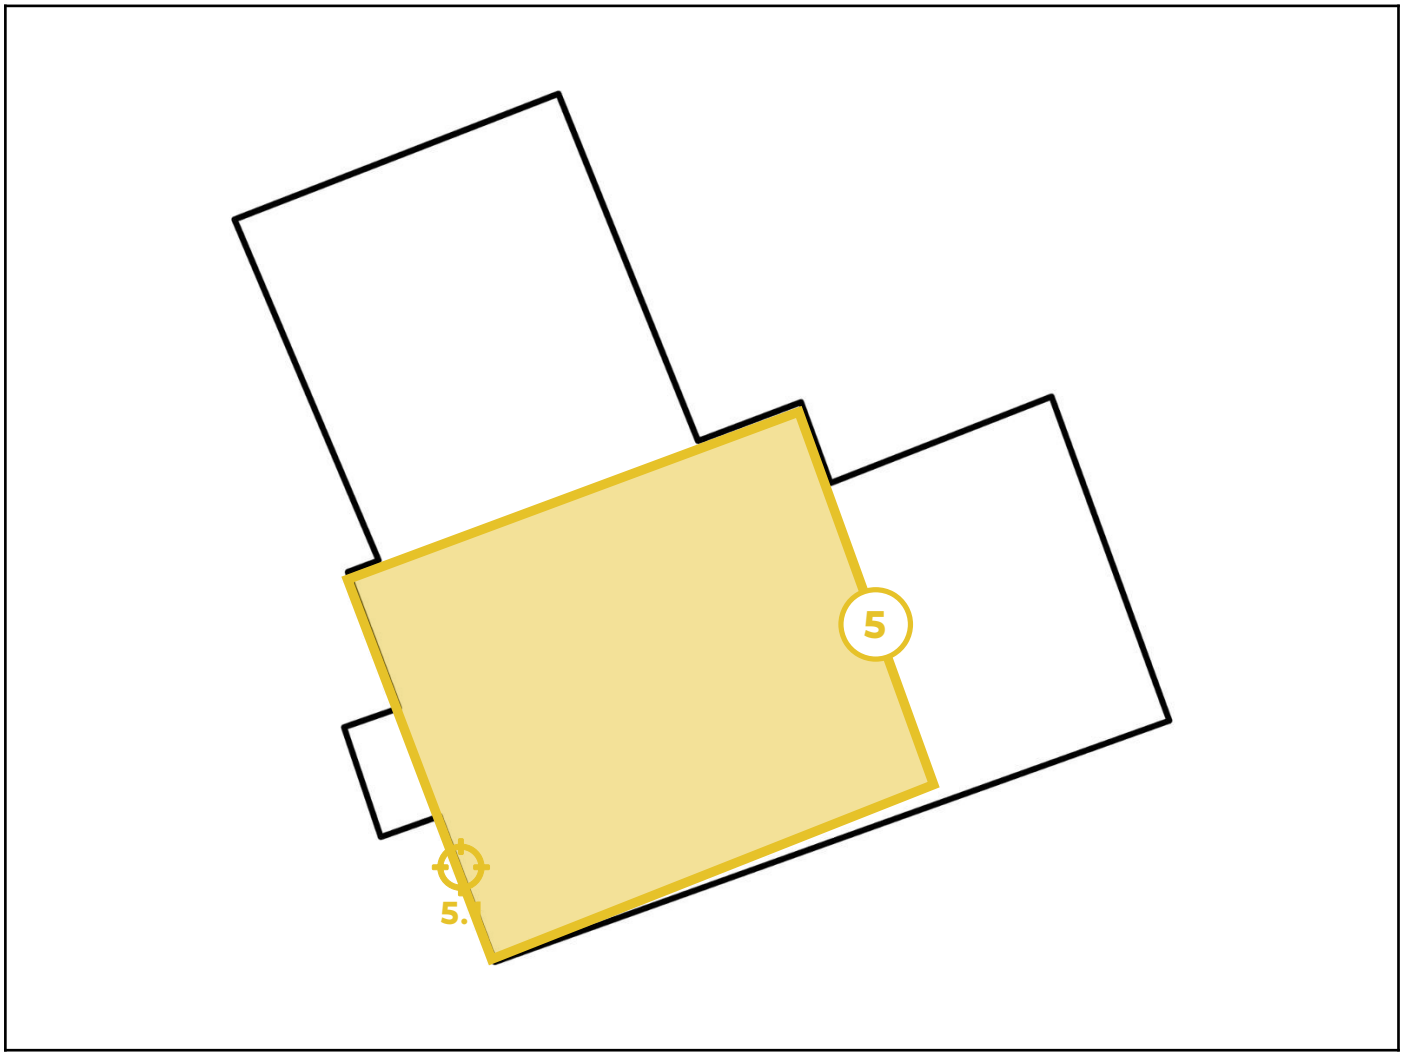
Plan 3.1: Bijgebouw plan

Beschrijving	Type	Actie
5. onderdak vezelcementplaat bijgebouw	Asbestmateriaal	Zorgvuldig beheren
5.1 Code: MM003	Puntmonster	-

Eindbeoordeling materiaalrisico	Laag materiaalrisico en/of verlaagde kans op vezelvrijgave

#	Type	Referentie	Resultaat
5.1	Puntmonster	MM003	Chrysotiel

- Zorg voor een veilig beheer. Vermijd het beschadigen van het asbestmateriaal. Controleer de toestand jaarlijks op wijzigingen.

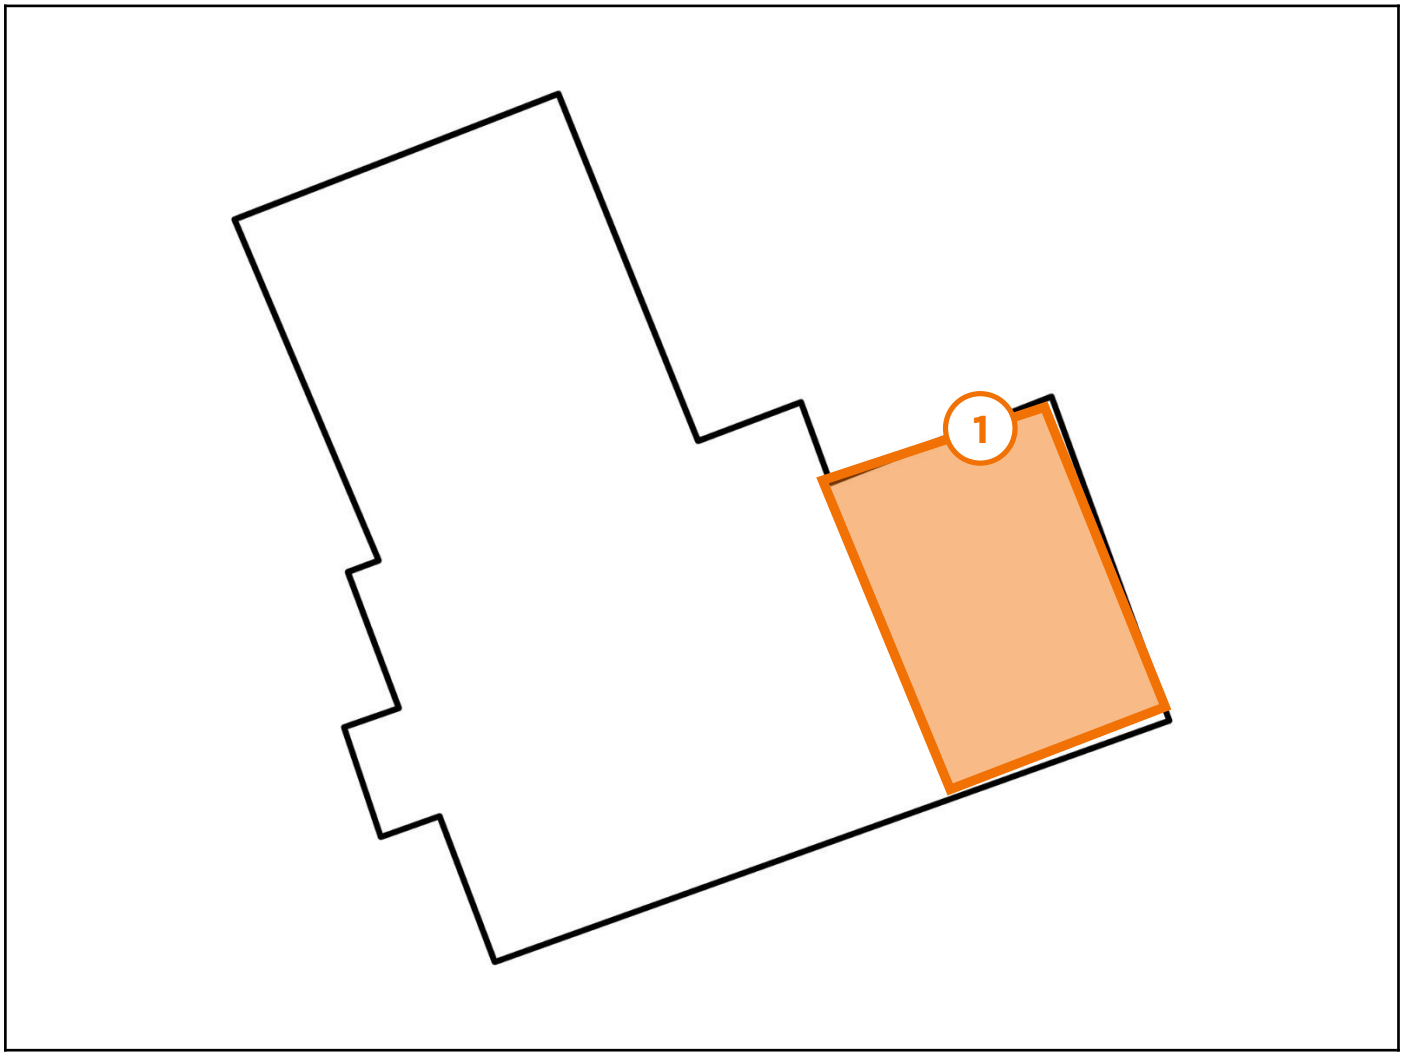
Plan 3.2: Bijgebouw plan

Beschrijving	Type	Actie
1. golfplaten	Asbestmateriaal	Verwijderen

Eindbeoordeling materiaalrisico	Laag materiaalrisico en/of verlaagde kans op vezelvrijgave

Gebondenheid	Categorie 1: hechtgebonden in oorsprong
Asbestsoort (vezeltype)	Crocidoliet aanwezig
Asbestconcentratie	Laag (< 50%)
Afschermingsgraad van het gehele materiaal	Geheel of deels vrij aan de buitenlucht
Toestand van het materiaal	Onbeschadigd, niet verweerd

- Verwijder dit asbestmateriaal zo snel mogelijk. Volg de toestand goed op.

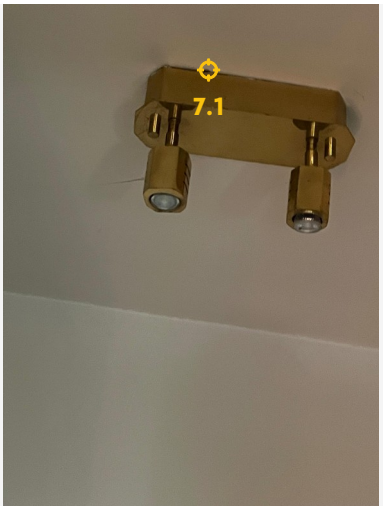
Fiche 7: pleisterwerken plafonds

Geen asbest

#	Type	Referentie	Resultaat
7.1	Mengmonster	MM002	Geen asbest
