# Asbestinventarisattest

Bouwkunststraat 37, 2610 Antwerpen

Attestnummer : **20261023-000410.000**
Uitgegeven op : **23.10.2026**
Geldig tot : **23.10.2036**

## Niet-asbestveilig

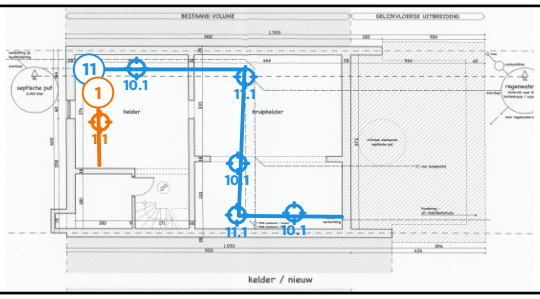
# Plan 1.5: grondplan kelder kopie

| Beschrijving | Type | Actie |
|---|---|---|
| 1. cementbuis kelder | Asbestmateriaal | Verwijderen |

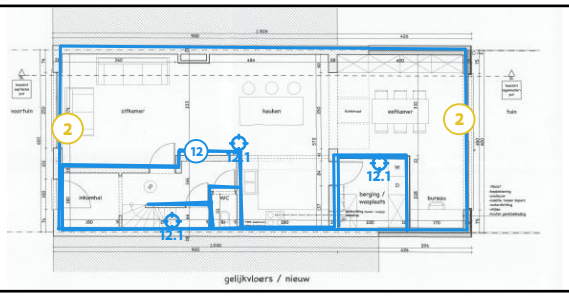
# Plan 1.6: grondplan glvl kopie

| Beschrijving | Type | Actie |
|---|---|---|
| 2. radiatorknoppen | Asbestmateriaal | Zorgvuldig beheren |

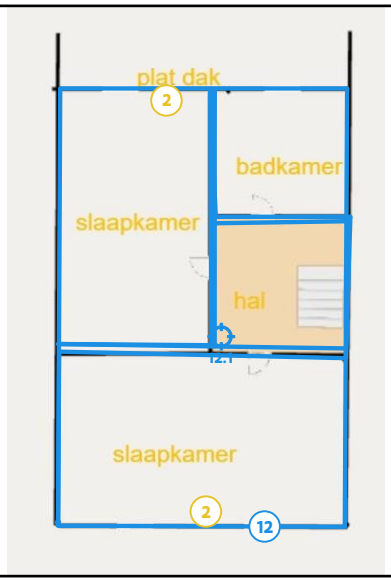
# Plan 1.9: grondplan verdieping

| Beschrijving | Type | Actie |
|---|---|---|
| 2. radiatorknoppen | Asbestmateriaal | Zorgvuldig beheren |

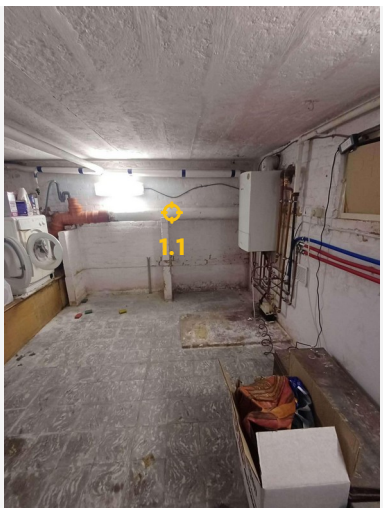
# Fiche 1: cementbuis kelder

Asbestmateriaal

| **Eindbeoordeling materiaalrisico** | Verhoogd materiaalrisico en/of verhoogde kans op vezelvrijgave |

| **Asbestsoort (vezeltype)** | Crocidoliet aanwezig |
| **Toestand van het materiaal** | Licht beschadigd, licht verweerd. Intacte calciumsilicaatplaat of materiaal met categorie 3-gebondenheid |

| # | Type | Referentie | Resultaat |
|---|---|---|---|
| 1.1 | Puntmonster | M07 | Crocidoliet, Chrysotiel |

- Zorg voor een veilig beheer. Vermijd het beschadigen van het asbestmateriaal. Controleer de toestand jaarlijks op wijzigingen.
- Verwijder dit asbestmateriaal zo snel mogelijk. Volg de toestand goed op.

- Hermetische zone (erkend asbestverwijderaar)
  De cementbuis is niet in zijn geheel te verwijderen en omwille van de grote kans op stofvrijgave is het aangewezen de cementbuis te laten verwijderen middels een hermetische zon

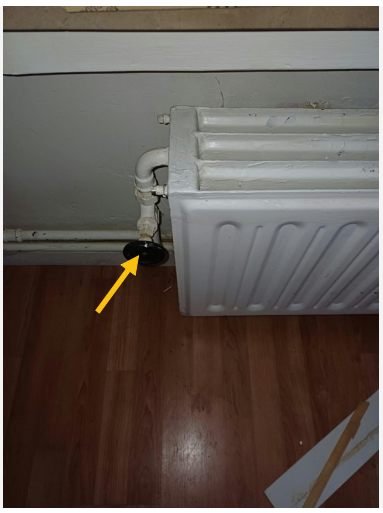
# Fiche 2: radiatorknoppen

Asbestmateriaal

| **Eindbeoordeling materiaalrisico** | Laag materiaalrisico en/of verlaagde kans op vezelvrijgave |

| **Asbestsoort (vezeltype)** | Crocidoliet aanwezig |
| **Toestand van het materiaal** | Onbeschadigd, niet verweerd |

- Zorg voor een veilig beheer. Vermijd het beschadigen van het asbestmateriaal. Controleer de toestand jaarlijks op wijzigingen.

- Eenvoudige handelingen: mag via doe-het-zelf of door werknemer(s) met opleidingsattest eenvoudige handelingen
  Eenvoudige handelingen: mag via doe-het-zelf of door werknemer(s) met opleidingsattest eenvoudige handelingen

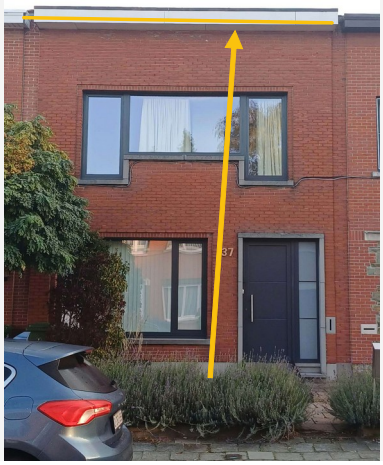
# Fiche 3: rookgaskanaal

**Reden:** Het te onderzoeken materiaal situeert zich hoger dan 3,50 m te rekenen vanaf een veilige ondergrond

**Uitleg van de asbestdeskundige:** Het rookgaskanaal op het dak en de bijhorende schacht kan niet onderzocht worden aan de binnenzijde vanwege hoogtebeperking hoger dan 3m50 vanaf een veilige ondergrond. Aan de buitenzijde werden geen asbestverdachte materialen vastgesteld, maar aan de binnenzijde kunnen geen vaststellingen gedaan worden binnen dit niet-destructief onderzoek.

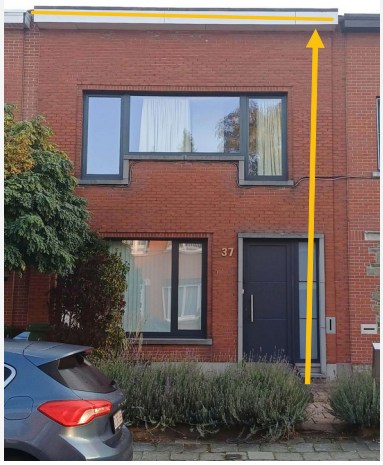
# Fiche 4: Dak (beperking)

**Reden:** Het te onderzoeken materiaal situeert zich hoger dan 3,50 m te rekenen vanaf een veilige ondergrond

**Uitleg van de asbestdeskundige:** Toepassingen op een hoogte van meer dan 350cm vanaf een veilige ondergrond, maken geen deel uit van de te onderzoeken toepassingen in het kader van een niet-destructief asbestinventarisattest.
