Asbestinventarisattest

Pieter Vanhoudtstraat 30/2, 3582 Beringen

Attestnummer : **20230411-000379.000**
Uitgegeven op : **11.04.2023**
Geldig tot : **11.04.2033**

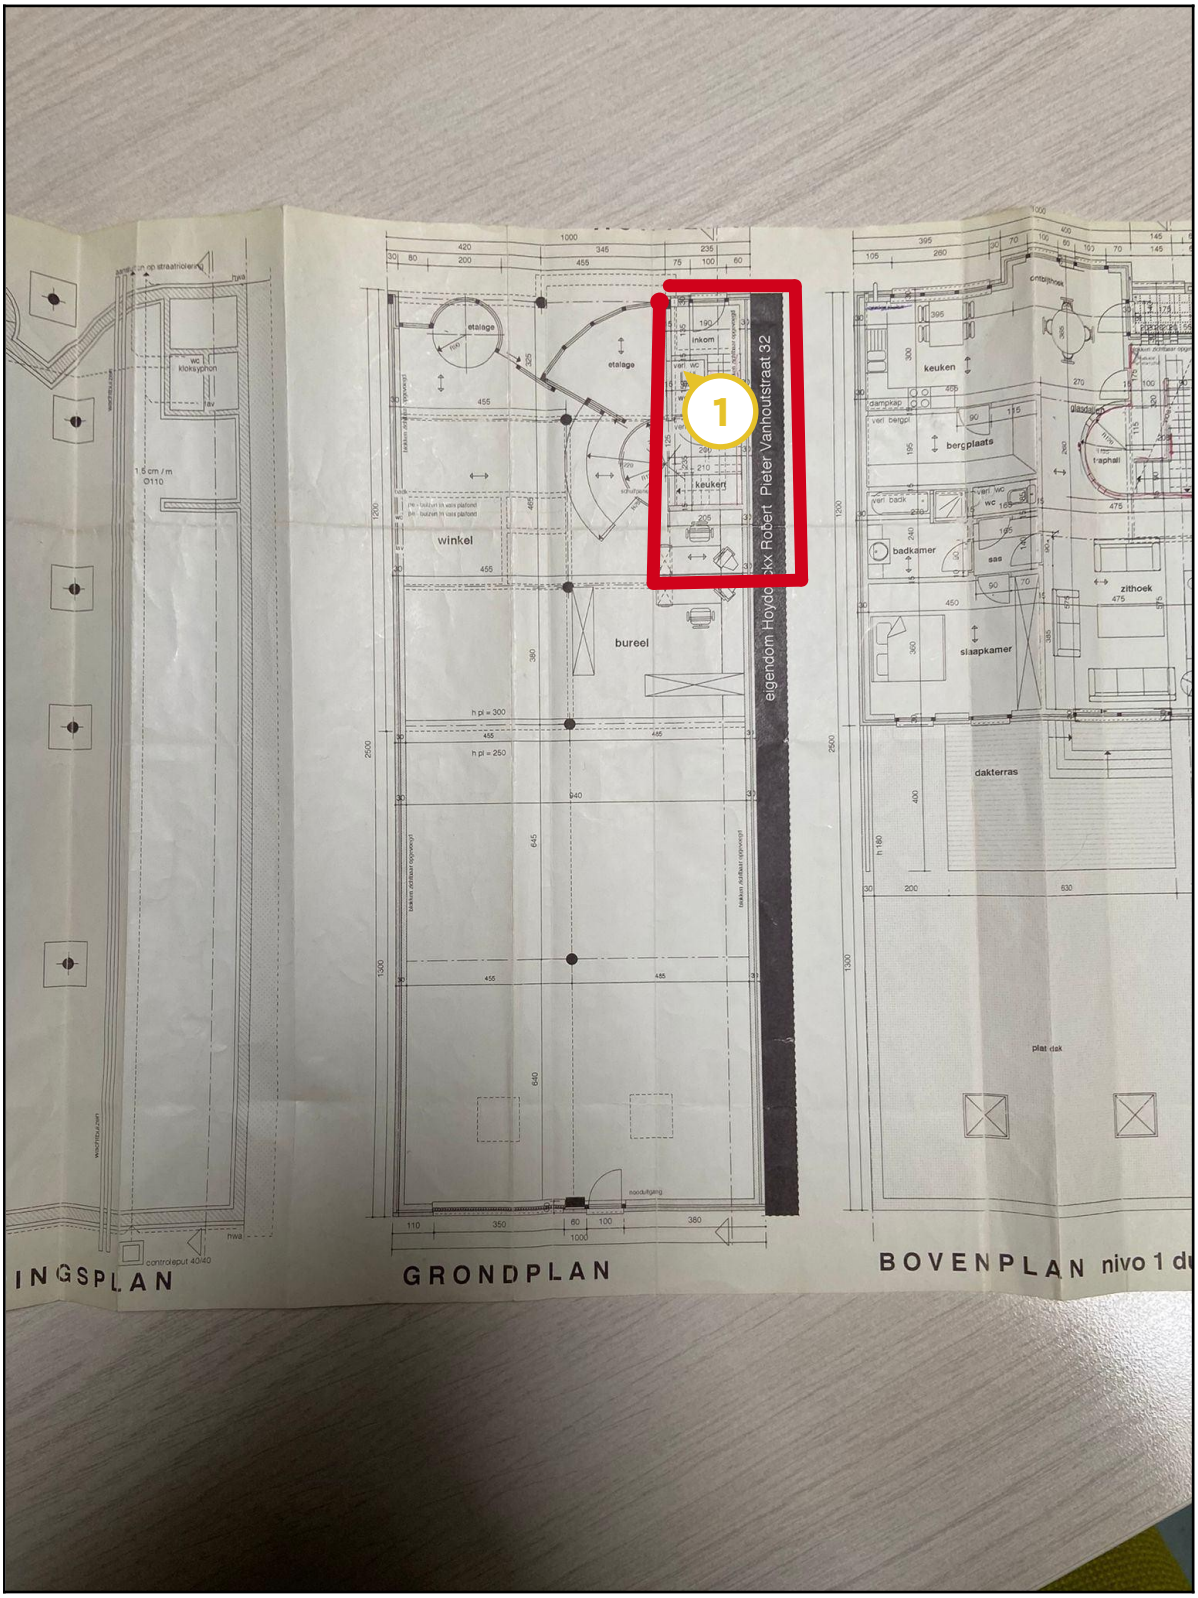
Plan 1.1: Gelijksvloers

1. bakeliet stroomteller	Asbestmateriaal	Zorgvuldig beheren

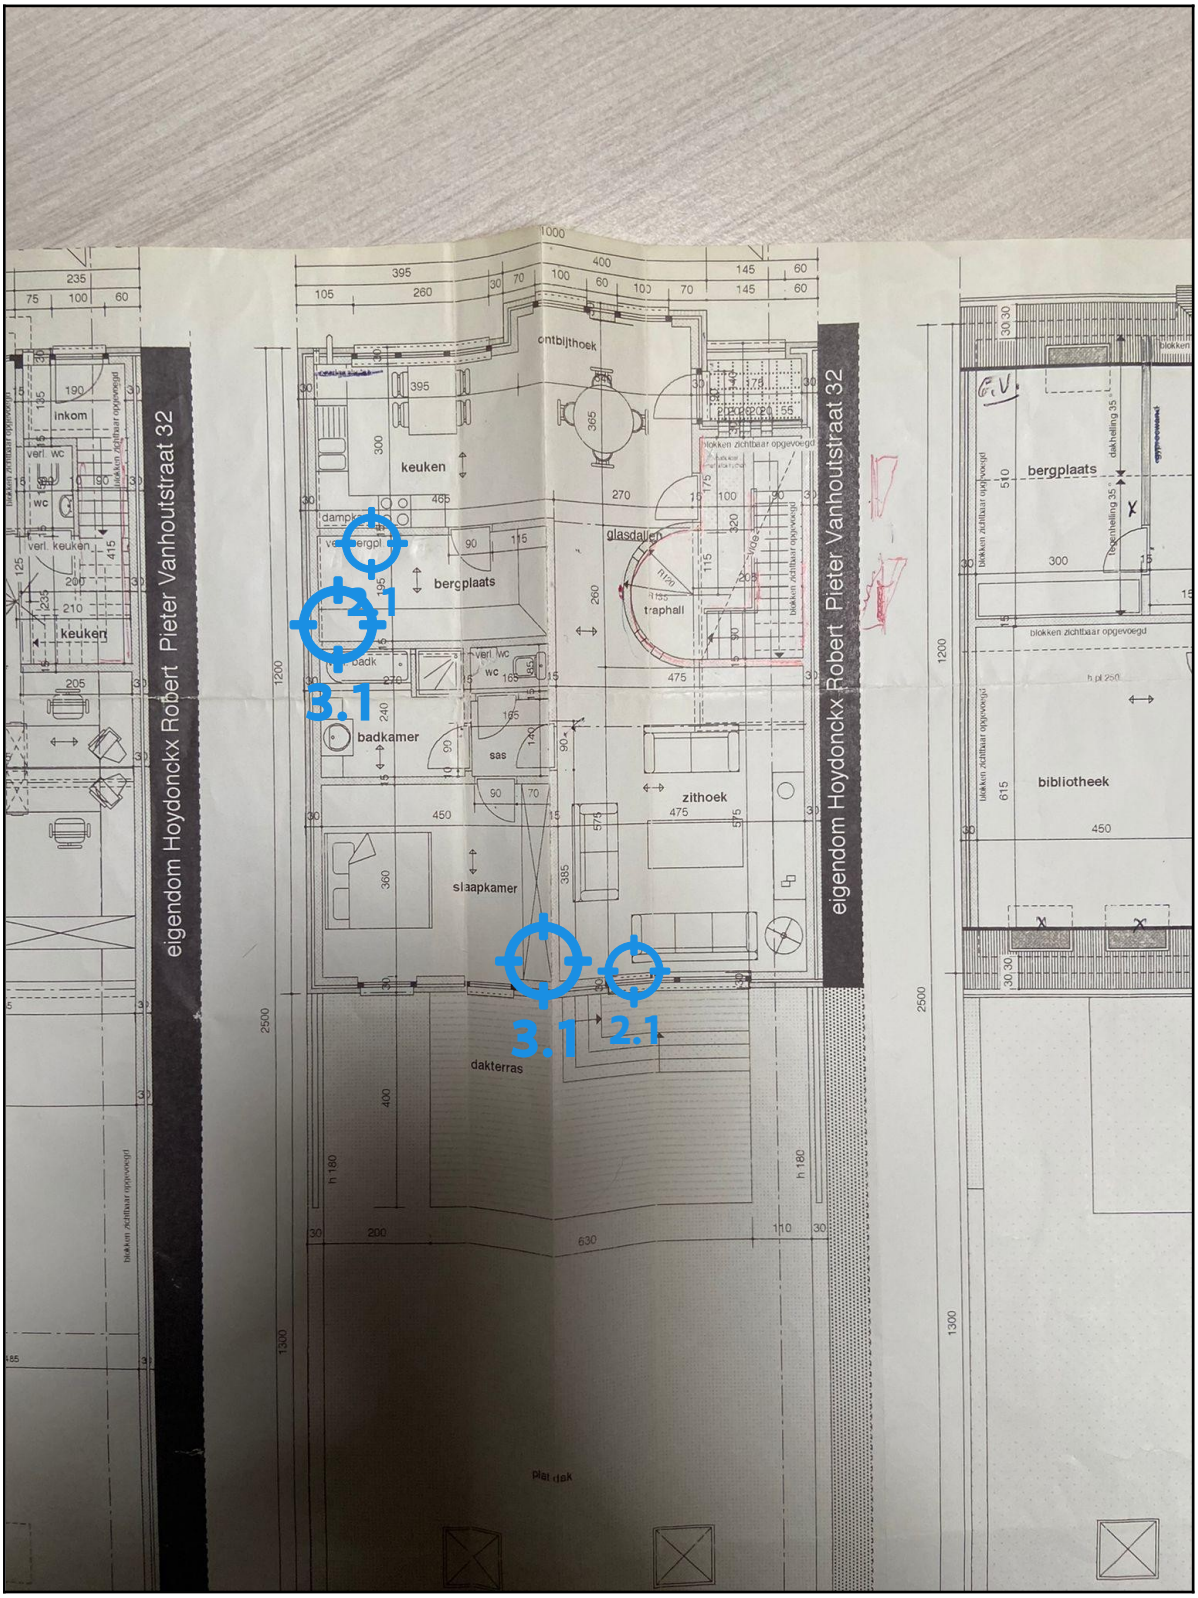
Plan 1.2: Verdiep +1

2. Pleisterwerk muren	Geen asbest	-
2.1 Code: 1	Mengmonster	-
3. pleisterwerk plafond	Geen asbest	-
3.1 Code: 2	Mengmonster	-

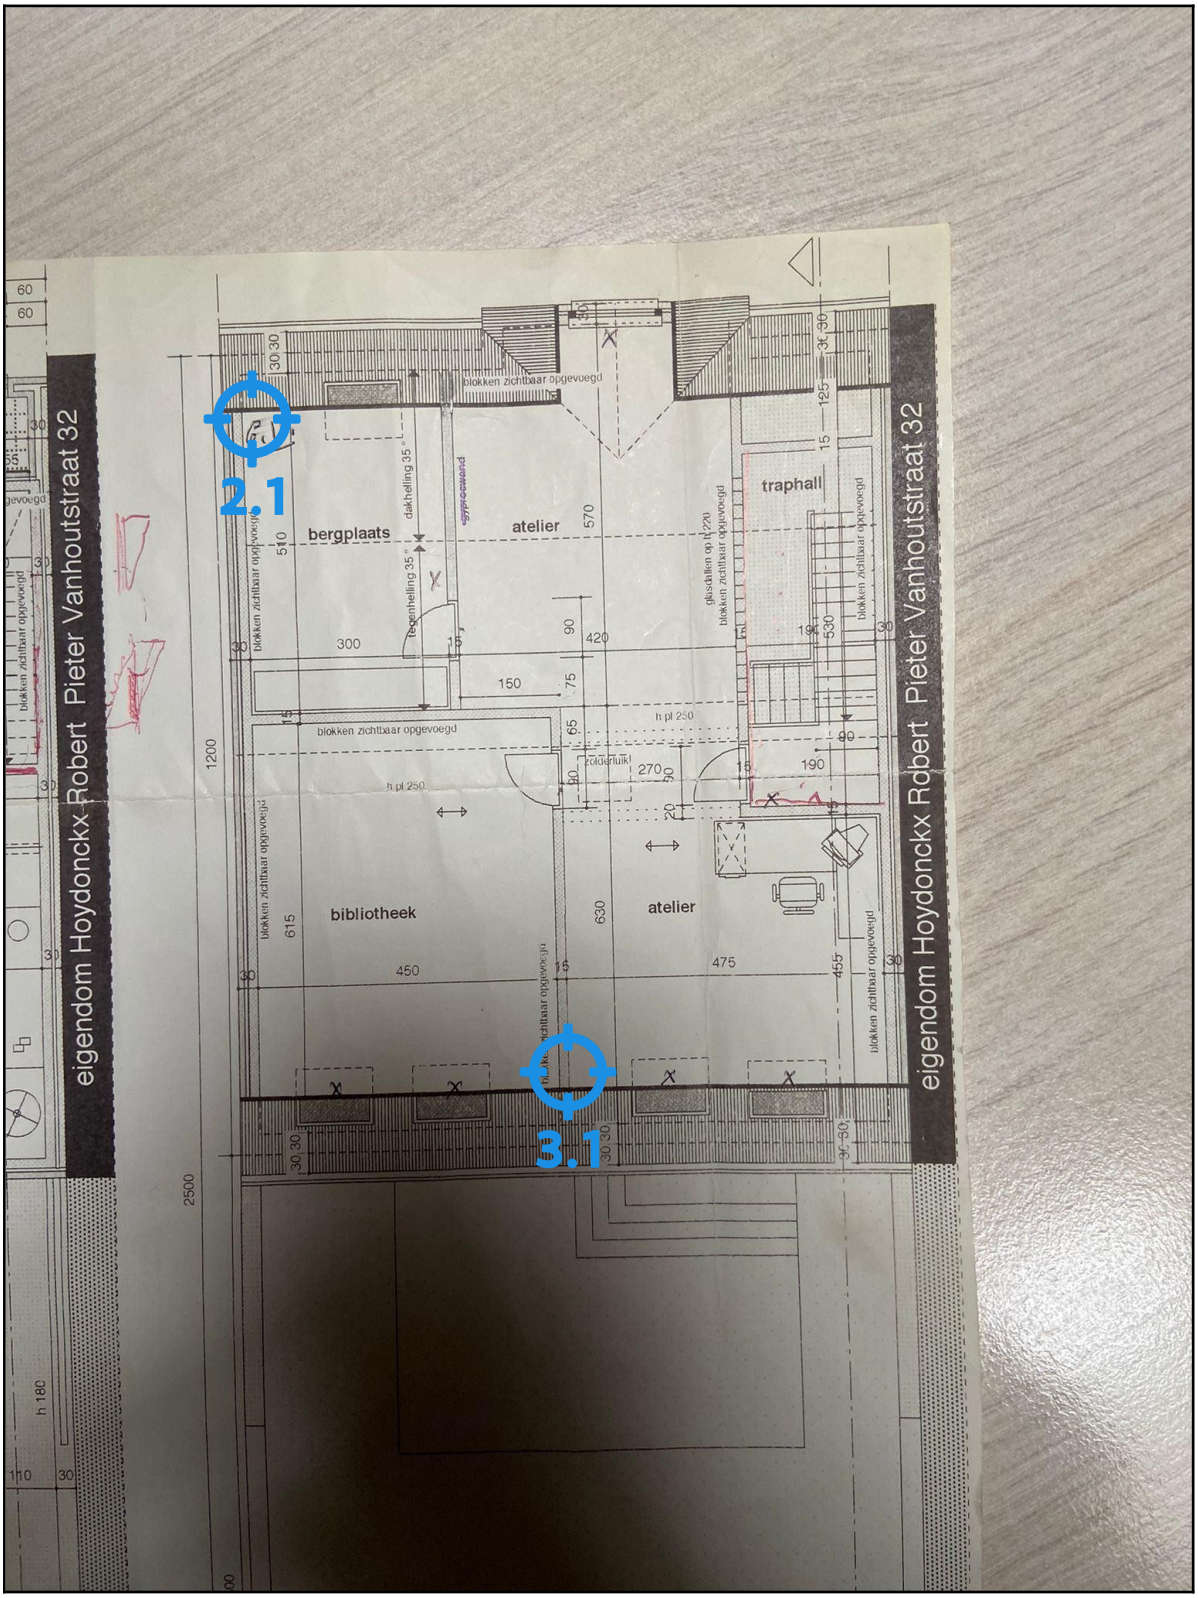
Plan 1.3: verdiep +2

2. Pleisterwerk muren	Geen asbest	-
2.1 Code: 1	Mengmonster	-
3. pleisterwerk plafond	Geen asbest	-
3.1 Code: 2	Mengmonster	-

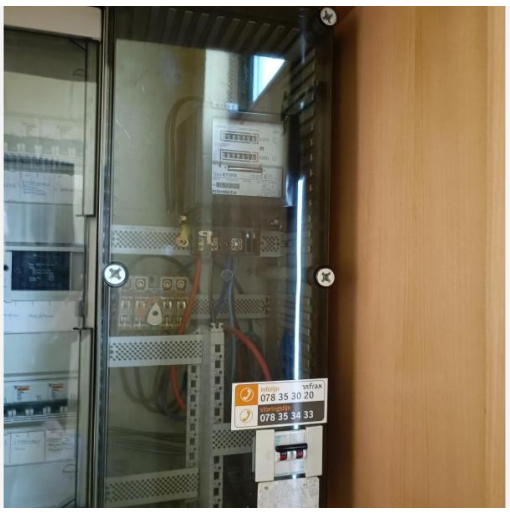
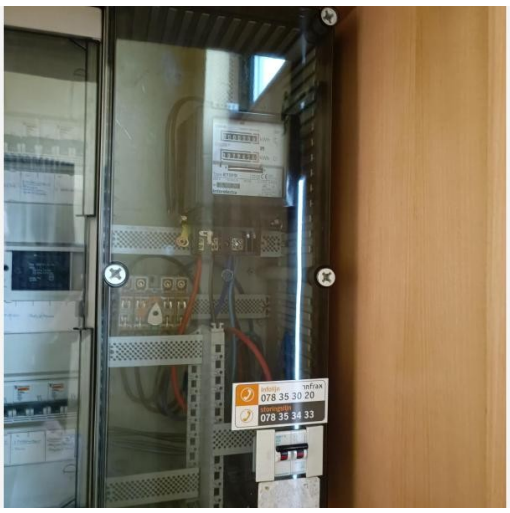
Fiche 1: bakeliet stroomteller

Het asbestmateriaal valt onder de mijlpaal van 2040.

Eindbeoordeling materiaalrisico	Zeer laag materiaalrisico en/of zeer lage kans op vezelvrijgave

Gebondenheid	Categorie 1: hechtgebonden in oorsprong
Asbestsoort (vezeltype)	Crocidoliet aanwezig
Asbestconcentratie	Laag (< 50%)
Afschermingsgraad van het gehele materiaal	Stootvaste afscherming of omkasting
Toestand van het materiaal	Onbeschadigd, niet verweerd

Beschrijving	bakeliet stroomteller
Omgeving	Binnen
Primaire drager	Communicatie en elektrische infrastructuur en uitrusting
Asbestmateriaal	Plaat, paneel, tablet - Type Bakeliet
Bindmiddel van asbestmateriaal	Kunststof of -hars
Gebondenheid op basis van bindmiddel	Hecht
Hoeveelheid (oppervlakte - dikte - aantal)	• 0,05 m^2 - 1,00 cm - 1 stuk
Totaal volume	< 0,001 m^3
Eenvoudig bereikbaar	Ja
Bevestigingswijze	• Geschroefd
Identificatiemethode	Vaststelling zonder monstername

- Zorg voor een veilig beheer. Vermijd het beschadigen van het asbestmateriaal. Controleer de toestand jaarlijks op wijzigingen.

- Eenvoudige handelingen: mag via doe-het-zelf of door werknemer(s) met opleidingsattest eenvoudige handelingen
  Technici met opleidingsattest kunnen deze veilig verwijderen.

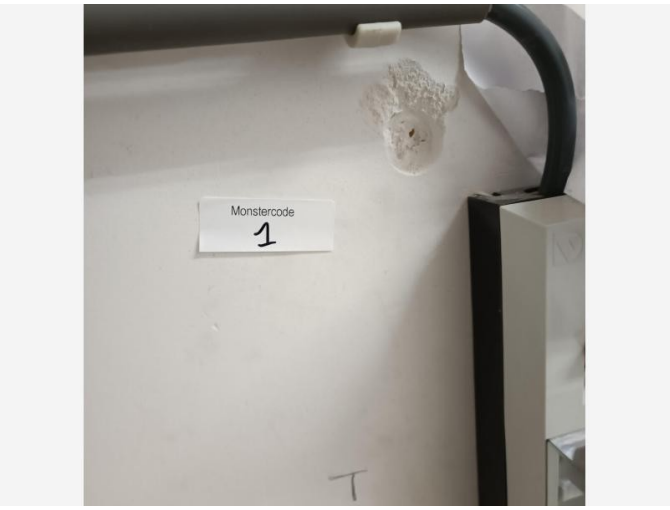
Fiche 2: Pleisterwerk muren

Geen asbest

#	Type	Referentie	Resultaat
2.1	Mengmonster	1	Geen asbest

Bindmiddel van materiaal	Gips - kalk
Gebondenheid op basis van bindmiddel	Niet-hechtgebonden
Hoeveelheid (oppervlakte - dikte - aantal)	• 385,00 m^2 - 1,50 cm - 1 stuk
Totaal volume	5,775 m^3
Identificatiemethode	Vaststelling met monstername
Destructieve handeling voor identificatie	Nee
Opmerking	Veel muren aanwezig uit snelbouwsteen
