Asbestinventarisattest

Prins Leopoldplein 21/2, 9100 Sint-Niklaas

Attestnummer : **20231127-000426.000**
Uitgegeven op : **27.11.2023**
Geldig tot : **27.11.2033**

Niet-asbestveilig

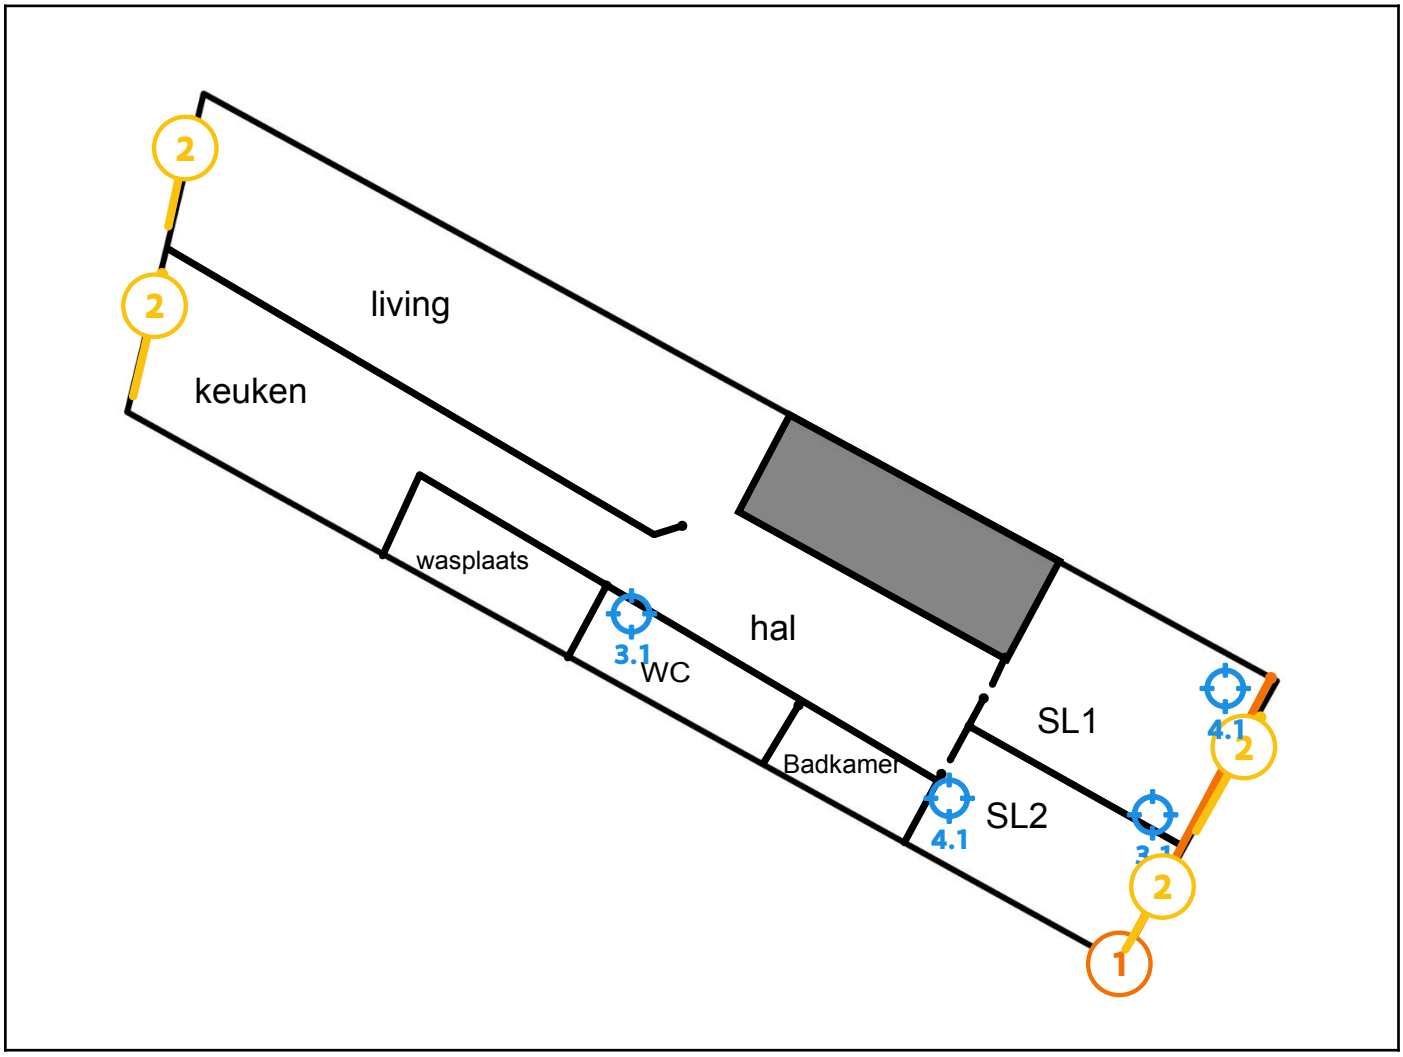
Plan 1.1: Hoofdgebouw plan

Beschrijving	Type	Actie
1. muurleien	Asbestmateriaal	Verwijderen
2. kitwerk ramen	Uitsluiting	-
3. muurpleister	Geen asbest	-
3.1 Code: 131123A1	Mengmonster	-
4. plafondpleister	Geen asbest	-
4.1 Code: 131123B1	Mengmonster	-
