Keuringsverslag van een elektrische laagspanning- en zeer lage spanningsinstallatie

NIET CONFORM

Straatnaam	Visserij
Huisnummer	3
Busnummer	
Postcode	2910
Gemeente	ESSEN
Land	België

Aard onderzoek: Controlebezoek van een huishoudelijke installatie volgens (KB 08/09/2019) - AREI Boek 1- 6.5. en 4.2.4.3.

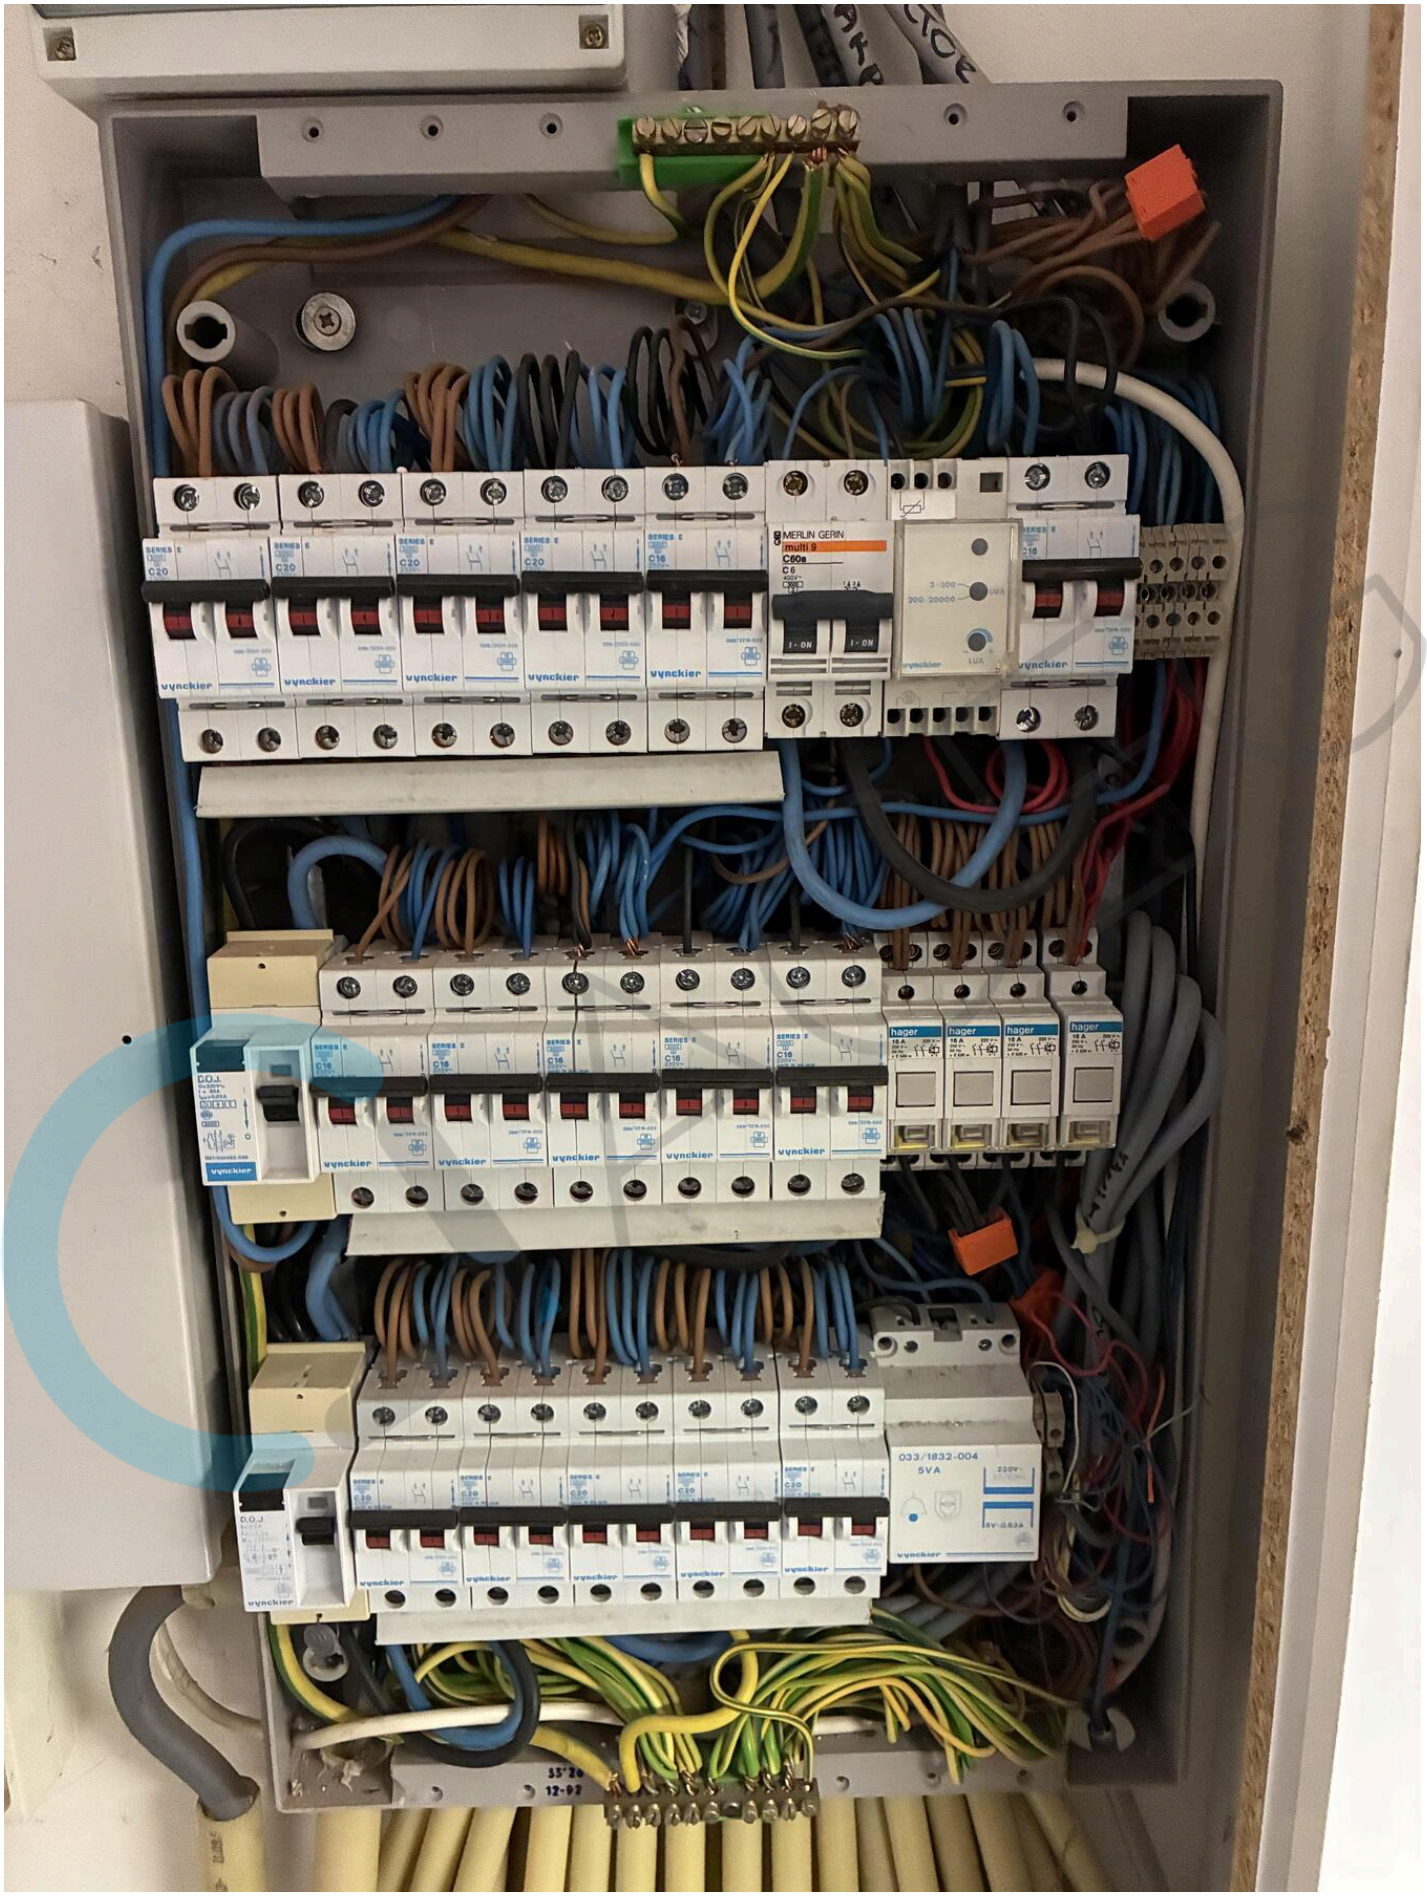
Afbeelding schakel- en verdeelbord:

Visueel nazicht (algemeen)	NOK	**Directe aanraking**	OK	**Indirecte aanraking**	OK
Aansluitingen	OK	**schema in bijlage door Aceg vzw**	NA		
Equipotentiale verbindingen	OK	**Doorsnede geleiders**	OK		
Continuiteit	OK	**Verlichting / toestellen**	OK

I1.02 Eéndraadschema van de installatie komt niet overeen met de werkelijkheid. (Boek 1 Afdeling 2.12 - 2.13 en 3.1.2)	
I1.03 Situatieschema van de installatie is niet aanwezig. (Boek 1 Afdeling 2.12 - 2.13 en 3.1.2)	
I2.02 De waarde van de isolatieweerstand van één of meerdere stroombanen is kleiner dan 0,5M ohm. (Boek 1 Onderafdeling 6.4.5.1.)	Verlies op verschillende kringen, vooral kring C
I5.11 Niet gebruikte invoeringen van het verdeelbord zijn niet correct of onvoldoende afgedicht. (Boek 1 Afdeling 5.1.4. en 4.2.2.3.)	
I8.14 Elektrische leidingen zijn niet ingevoerd, zodat een continue bescherming verzekerd is. (Boek 1 Onderafdeling 5.2.6.1.)	Verlichting keukenkast
I9.04 De verbindingen dienen verwezenlijkt te worden in borden, verbindings- of aftakdozen, aan de klemmen van schakelaars, contactdozen of verlichtingsarmaturen. (Boek 1 Onderafdeling 5.2.6.1.)	
I9.12 Stopcontact(en) moet(en) gekozen en geplaatst worden overeenkomstig de uitwendige invloeden. (Boek 1 Afdeling 5.1.4.)	Stopcontacten buiten

N22 De elektrische installatie is grondig na te zien en conform te maken volgens de voorschriften van het AREI boek 1.	
N3 Het is niet uitgesloten dat bij een nacontrole bijkomende inbreuken worden vastgesteld bij voorleggen schema's.	
N55 De installatie is aangevat voor 1/03/2025, hierdoor is rekening gehouden met de afwijkende beschikkingen vermeld in 6.5.8. van Boek I.
