Asbestinventarisattest

Ranierstraat 6, 9450 Haaltert

Attestnummer : **20261106-000134.000**
Uitgegeven op : **06.11.2026**
Geldig tot : **06.11.2036**

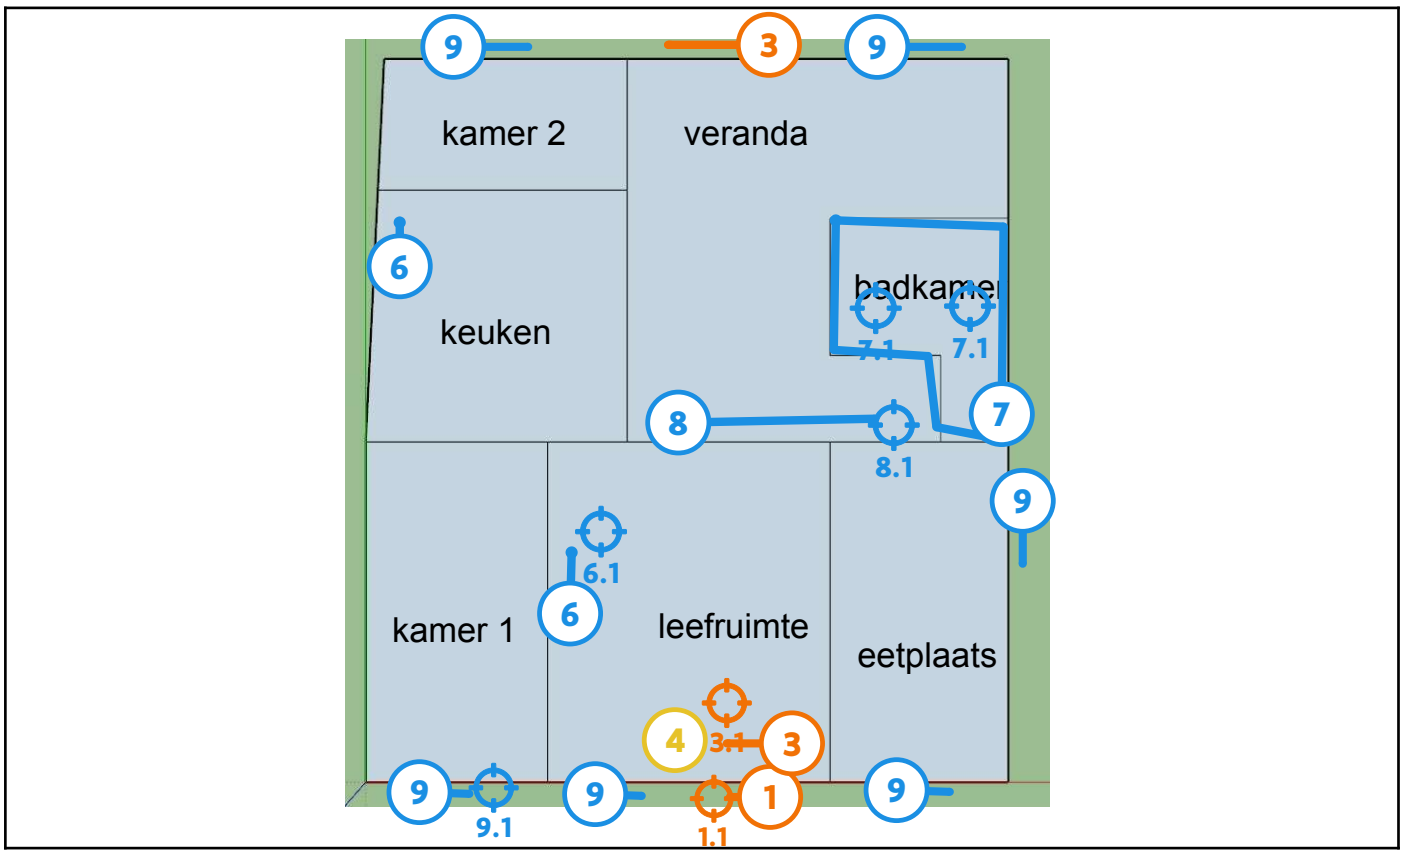
Plan 1.1: GVL

Beschrijving	Type	Actie
1. Mastiek metalen deur woning (profiel-muur)	Asbestmateriaal	Verwijderen
1.1 Code: 1	Puntmonster	-
3. Mastiek metalen schrijnwerk (glas-profiel)	Asbestmateriaal	Verwijderen
3.1 Code: 2	Puntmonster	-
4. Bakeliet - teller elektriciteit	Asbestmateriaal	Zorgvuldig beheren
6. Kachelkoord	Geen asbest	-
6.1 Code: 6	Puntmonster	-
7. Tegellijm faiencetegels badkamer	Geen asbest	-
7.1 Code: 7	Mengmonster	-

8. Cementeringslaag	Geen asbest	-
8.1 Code: 8	Mengmonster	-
9. Mastiek houten ramen woning (glas-profiel)	Geen asbest	-
9.1 Code: 3	Puntmonster	-

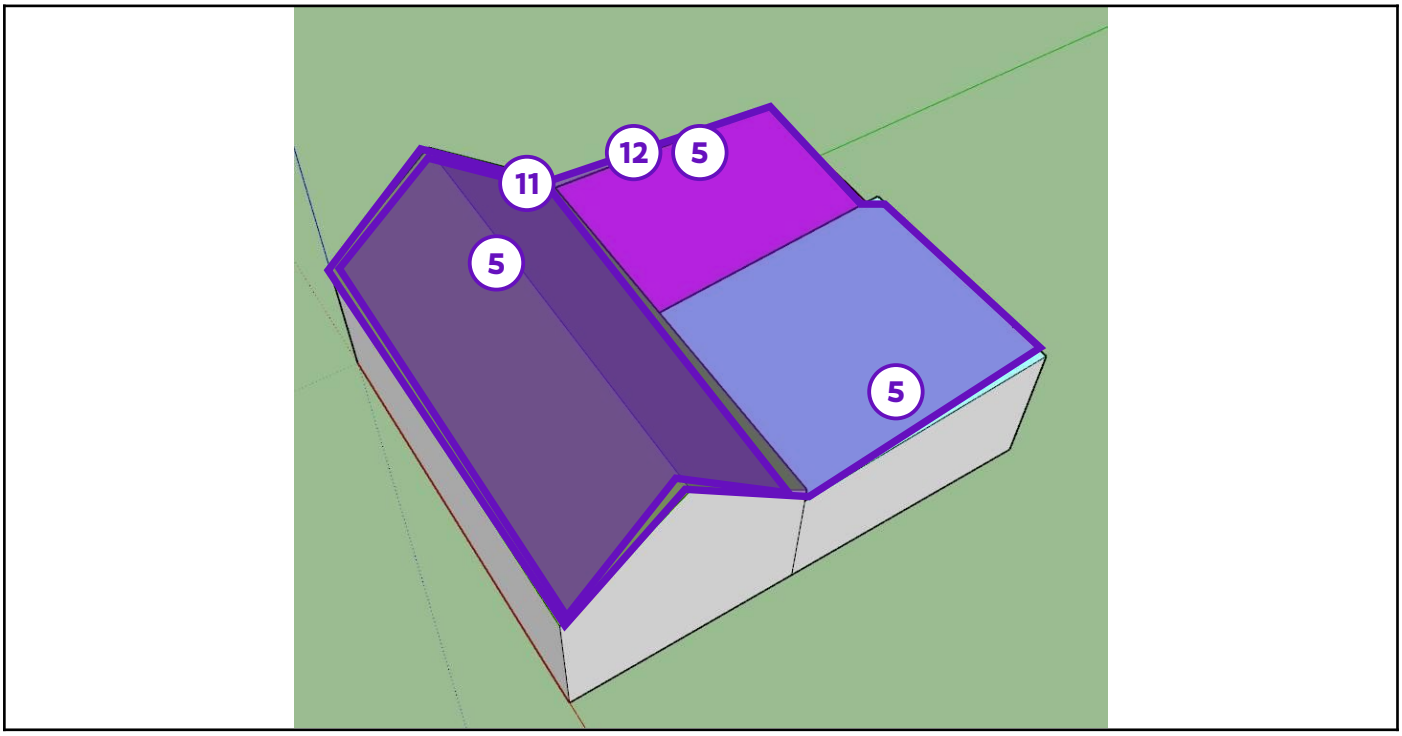
Plan 1.3: dakplan

Beschrijving	Type	Actie
5. Schoorsteen	Beperking	-
11. Onderdak	Overige ruimte of materiaal	-
12. Dakbedekking woning	Overige ruimte of materiaal	-

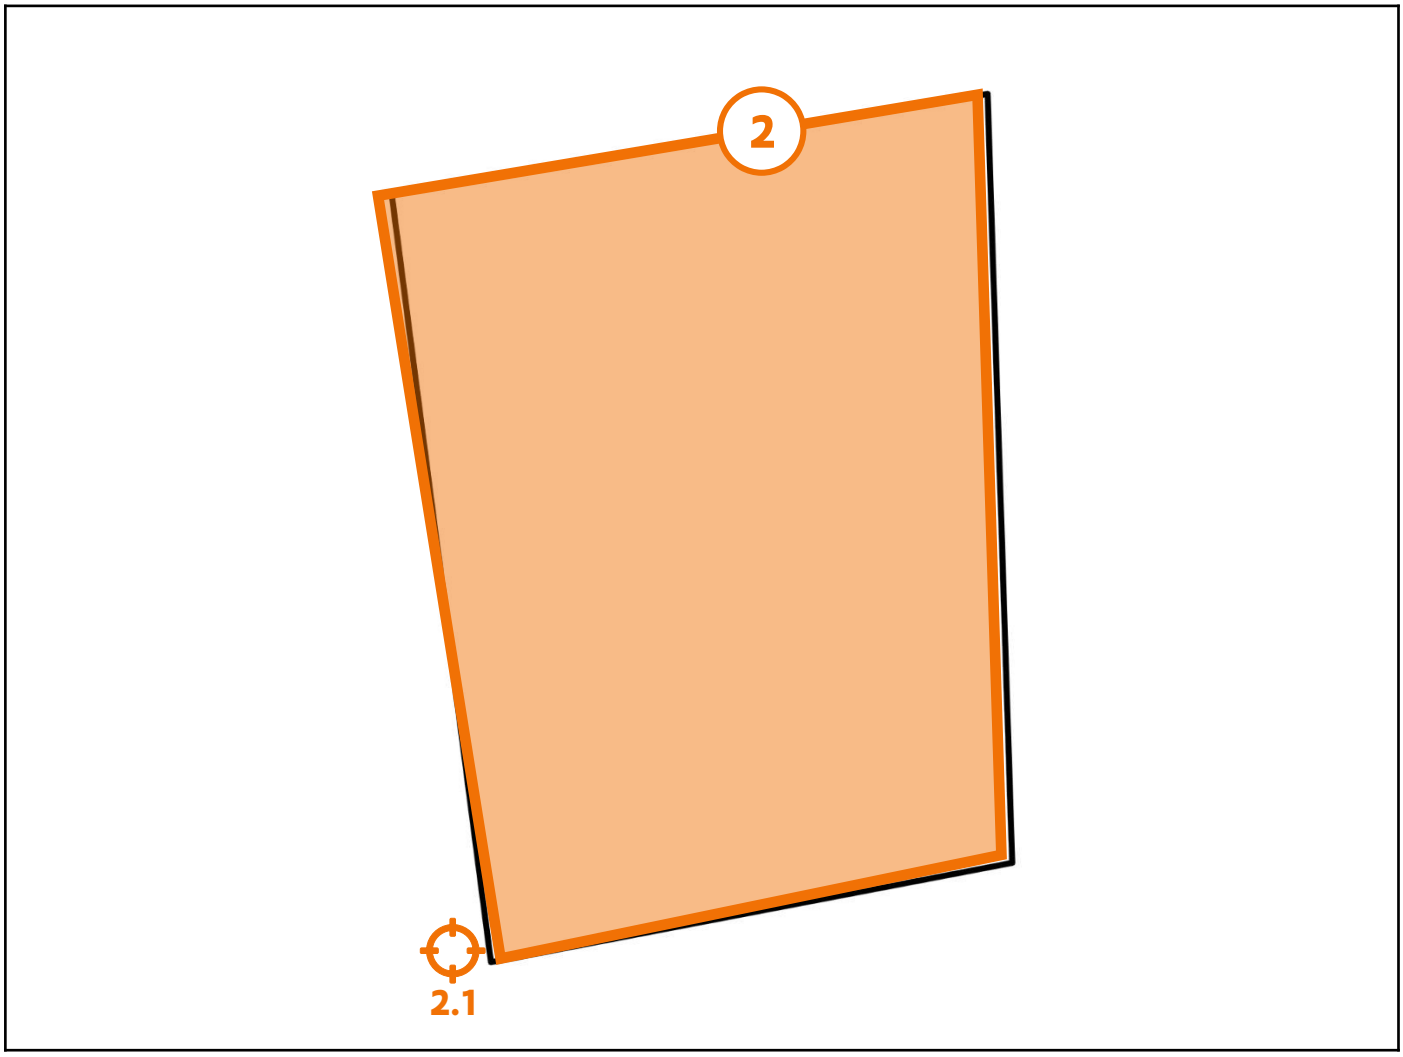
Plan 3.1: Tuinhuis plan

Beschrijving	Type	Actie
2. Golfplaten dak tuinhuis	Asbestmateriaal	Verwijderen
2.1 Code: 4	Puntmonster	-

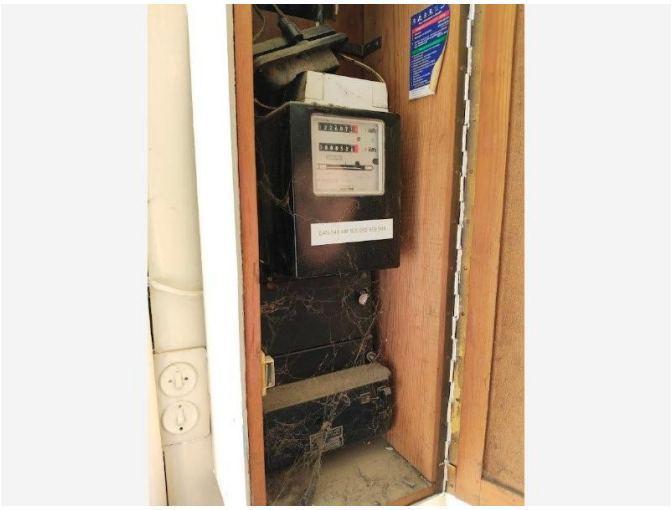
Fiche 4: Bakeliet - teller elektriciteit

Eindbeoordeling materiaalrisico	Laag materiaalrisico en/of verlaagde kans op vezelvrijgave

Gebondenheid	Categorie 1: hechtgebonden in oorsprong
Asbestsoort (vezeltype)	Crocidoliet aanwezig
Asbestconcentratie	Laag (< 50%)
Afschermingsgraad van het gehele materiaal	Geheel of deels vrij aan de binnenlucht, maar geen contact met binnenluchtstromen
Toestand van het materiaal	Onbeschadigd, niet verweerd

Beschrijving	Bakeliet - teller elektriciteit
Omgeving	Binnen
Primaire drager	Communicatie en elektrische infrastructuur en uitrusting
Asbestmateriaal	Plaat, paneel, tablet - Type Bakeliet
Bindmiddel van asbestmateriaal	Kunststof of -hars
Gebondenheid op basis van bindmiddel	Hecht
Hoeveelheid (oppervlakte - dikte - aantal)	• 0,30 m^2 - 10,00 cm - 1 stuk
Totaal volume	0,03 m^3
Eenvoudig bereikbaar	Ja
Bevestigingswijze	• Geschroefd
Identificatiemethode	De asbestdeskundige beoordeelt het materiaal als asbestverdacht en dus asbesthoudend, en dit zonder monstername. Motivatie: De materialen behoren niet toe aan de eigenaar voor wie de asbestdeskundige de asbestinventaris uitvoert.
Destructieve handeling voor identificatie	Nee
Opmerking	Het gaat over de teller die eigendom is van de nutsmaatschappij.

- Zorg voor een veilig beheer. Vermijd het beschadigen van het asbestmateriaal. Controleer de toestand jaarlijks op wijzigingen.

Opgelet: deze teller is eigendom van de nutsmaatschappij en mag niet door uzelf verwijderd worden.

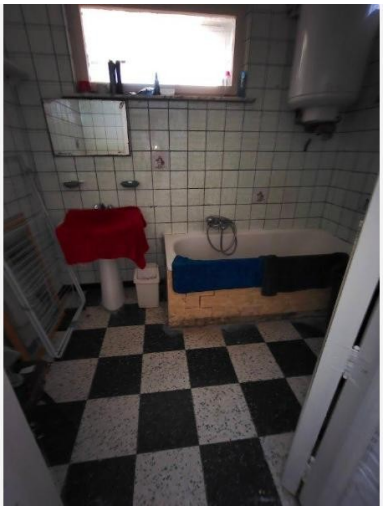
Fiche 7: Tegellijm faiencetegels badkamer

Geen asbest

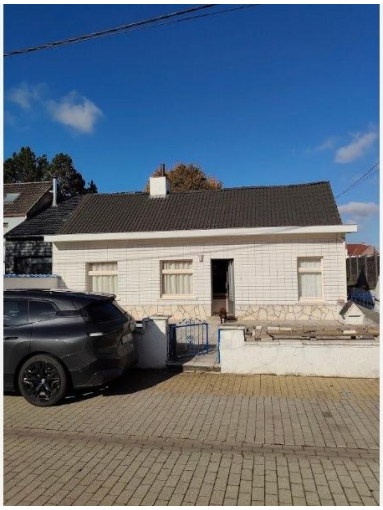
Fiche 9: Mastiek houten ramen woning (glas-profiel)

Geen asbest

Beschrijving	Mastiek houten ramen woning (glas-profiel)
Omgeving	Grenst aan binnen- en buitenlucht
Primaire drager	Wandopening verticaal (raam, deur, ...)
Bindmiddel van materiaal	Kitten, mastiek, pasta
Gebondenheid op basis van bindmiddel	Hecht
Hoeveelheid (lengte - aantal)	• 25,00 m - 1 stuk
Totale lengte	25,00 m
Identificatiemethode	Een monstername door de asbestdeskundige met laboanalyse door een asbestlabo.
Destructieve handeling voor identificatie	Nee
Opmerking	Het gaat om de mastiek tussen het glas en het profiel van de houten ramen

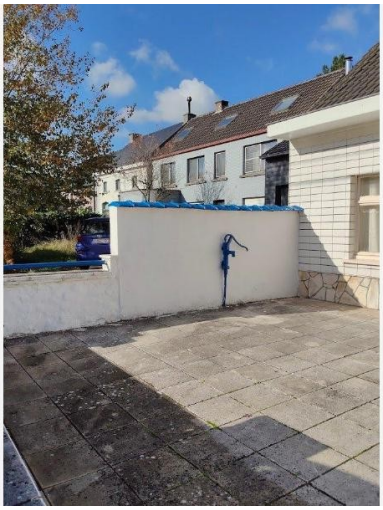
Fiche 10: Crepi

Geen asbest

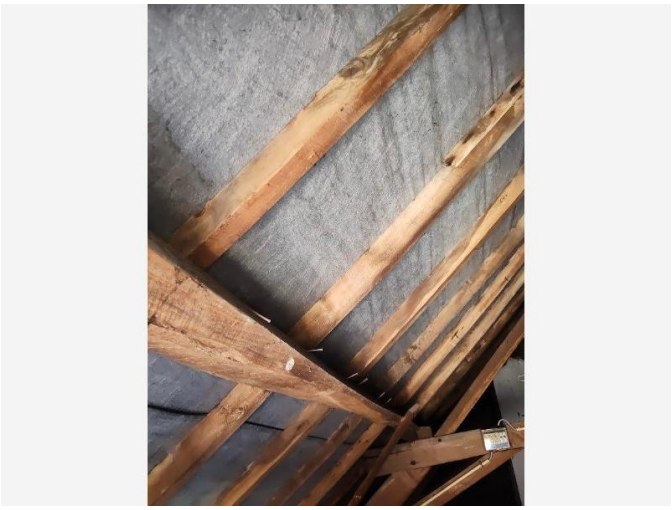
Beschrijving	Notitie	Terug te vinden op plannen
Fiche 11: Onderdak	Het onderdak is uit niet-asbestverdachte doek	Plan 1.3: dakplan
Fiche 12: Dakbedekking woning	De dakbedekking van de woning bestaat uit volgende niet-asbest-verdachte materialen: dakpannen, metalen platen, polycarbonaat en plat dak EPDM. Opgelet: we weten binnen dit niet-destructief onderzoek niet of er onder de EPDM eventueel nog andere materialen aanwezig zijn.	Plan 1.3: dakplan

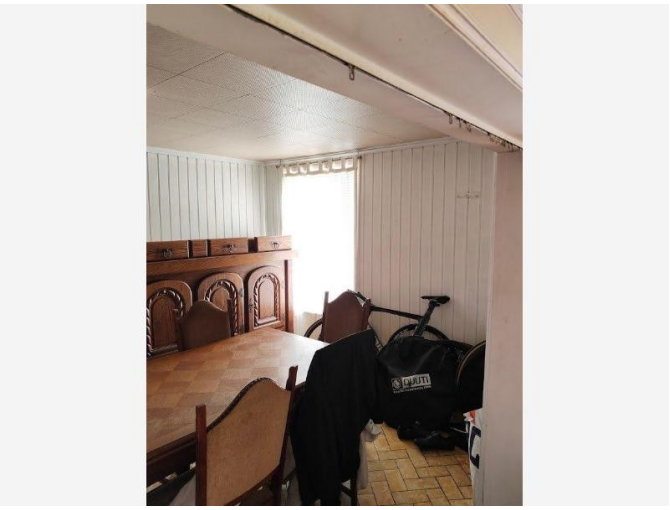
Beschrijving	Notitie	Terug te vinden op plannen
Fiche 13: CV - ketel	-	-
Fiche 14: Pleisterwerk muren en plafonds	Er is geen zichtbaar pleisterwerk aanwezig in de woning, zowel niet op de wanden als op de plafonds. Opgelet: binnen dit niet destructief onderzoek hebben we niet kunnen vaststellen of er achter de houten wanden en de houten plafonds alsnog pleisterwerk aanwezig is.	-
Fiche 15: Er is geen lift aanwezig	-	-
Fiche 16: Geen leidingisolatie aanwezig	-	-
