Asbestinventarisattest

Robert Molsstraat 66/1, 2018 Antwerpen

Attestnummer : **20261112-000343.000**
Uitgegeven op : **12.11.2026**
Geldig tot : **12.11.2036**

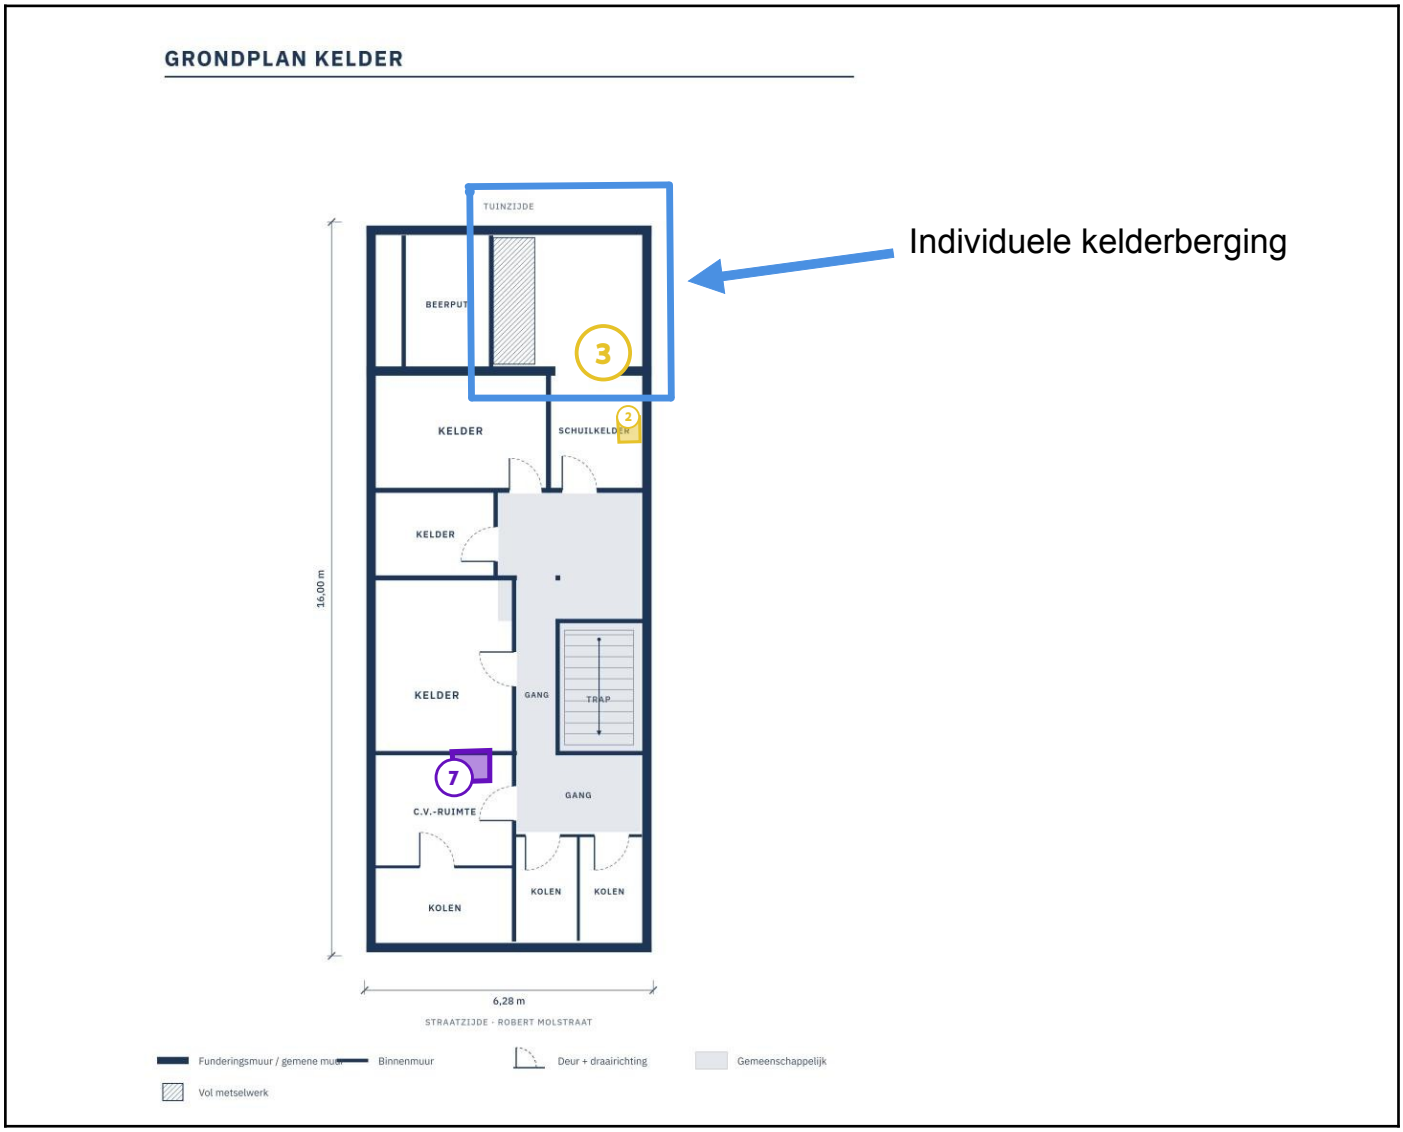
Plan 1.3: Kelder

Beschrijving	Type	Actie
2. Bakeliet teller en zekeringkasten kelder	Asbestmateriaal	Zorgvuldig beheren
3. Bakeliet lichtpunten & schakelaars	Asbestmateriaal	Zorgvuldig beheren
7. CV-brander (niet verdacht)	Overige ruimte of materiaal	-

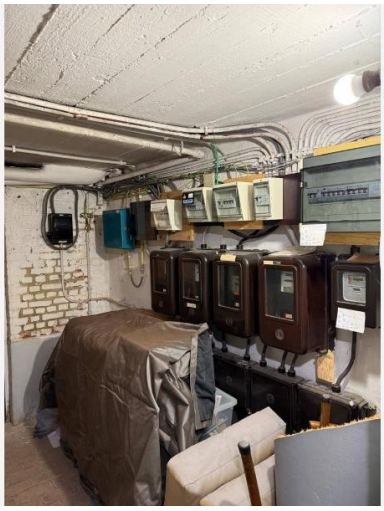
Fiche 2: Bakeliet teller en zekeringkasten kelder

Eindbeoordeling materiaalrisico	Zeer laag materiaalrisico en/of zeer lage kans op vezelvrijgave

Gebondenheid	Categorie 1: hechtgebonden in oorsprong
Asbestsoort (vezeltype)	Alleen chrysotiel aanwezig
Asbestconcentratie	Laag (< 50%)
Afschermingsgraad van het gehele materiaal	Geheel of deels vrij aan de binnenlucht, maar geen contact met binnenluchtstromen
Toestand van het materiaal	Onbeschadigd, niet verweerd

- Zorg voor een veilig beheer. Vermijd het beschadigen van het asbestmateriaal. Controleer de toestand jaarlijks op wijzigingen.
- Voer bijkomende staalname(s) uit.

- Eenvoudige handelingen: mag via doe-het-zelf of door werknemer(s) met opleidingsattest eenvoudige handelingen
  Deze toepassing mag door een aannemer die over een opleidingsattest eenvoudige handelingen beschikt of door een particulier (doe-het-zelver), verwijderd worden indien er geen verhoogd risico op vrijgave van asbestvezels (max. concentratie 0,01 vezels/cm3 - CODEX Art. VI.3-54) ontstaat en de toepassing voorafgaand wordt gefixeerd/bevochtigd. De individuele elementen moeten zonder machinale werktuigen (boormachine, slijpschijf, hogedrukreiniger) en zonder breken of gooien een voor een losgemaakt worden en dubbel en luchtdicht verpakt afgevoerd worden naar een erkend afvalpunt (recyclagepark). Daar moeten ze voorzichtig in de container voor asbestafval worden gelegd. Op het recyclagepark worden uitsluitend hechtgebonden asbestmaterialen aanvaard. Niet-hechtgebonden asbestmaterialen kunnen enkel bij een erkend asbestverwijderaar of asbestafvalverwerker worden aangeboden.
