Asbestinventarisattest

Robert Molsstraat 66, 2018 Antwerpen
Gemeenschappelijke delen

Attestnummer : **20261112-000287.000**
Uitgegeven op : **12.11.2026**
Geldig tot : **12.11.2036**

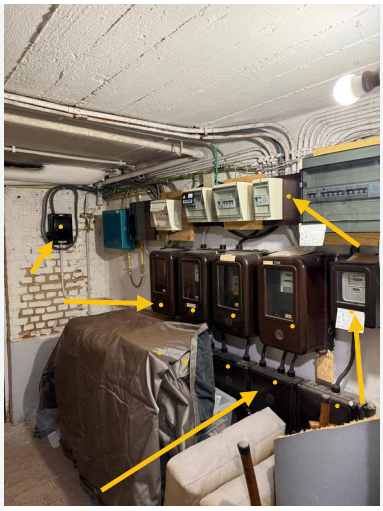
Fiche 4: Bakeliet teller en zekeringkasten kelder

Eindbeoordeling materiaalrisico	Zeer laag materiaalrisico en/of zeer lage kans op vezelvrijgave

Gebondenheid	Categorie 1: hechtgebonden in oorsprong
Asbestsoort (vezeltype)	Alleen chrysotiel aanwezig
Asbestconcentratie	Laag (< 50%)
Afschermingsgraad van het gehele materiaal	Geheel of deels vrij aan de binnenlucht, maar geen contact met binnenluchtstromen
Toestand van het materiaal	Onbeschadigd, niet verweerd

Beschrijving	Bakeliet teller en zekeringkasten kelder
Omgeving	Binnen
Primaire drager	Communicatie en elektrische infrastructuur en uitrusting
Asbestmateriaal	Plaat, paneel, tablet - Type Bakeliet
Bindmiddel van asbestmateriaal	Kunststof of -hars
Gebondenheid op basis van bindmiddel	Hecht
Hoeveelheid (oppervlakte - dikte - aantal)	• 0,60 m^2 - 1,00 cm - 10 stuks
Totaal volume	0,06 m^3
Eenvoudig bereikbaar	Ja
Bevestigingswijze	• Geschroefd
Identificatiemethode	De asbestdeskundige beoordeelt het materiaal als asbestverdacht en dus asbesthoudend, en dit zonder monstername. Motivatie: De monstername brengt andere schade aan dan schade die inherent is aan de monstername.
Destructieve handeling voor identificatie	Nee
Opmerking	De teller en zekeringkasten in bakeliet bevinden zich in de kelder achter de trap. Als deskundige heb ik vastgesteld dat het materiaal daadwerkelijk bakeliet betreft en geen harde pvc. Bakeliet wordt door ons beschouwd als een asbestverdachte toepassing, aangezien het in veel gevallen asbesthoudend is. Er werd geen staalname uitgevoerd om de functionaliteit van de zekeringkast niet in gevaar te brengen. De hoeveelheid is een zo nauwkeurig mogelijke opmeting, waar evenwel kleine afwijkingen op mogelijk zijn.

- Zorg voor een veilig beheer. Vermijd het beschadigen van het asbestmateriaal. Controleer de toestand jaarlijks op wijzigingen.
- Voer bijkomende staalname(s) uit.

- Eenvoudige handelingen: mag via doe-het-zelf of door werknemer(s) met opleidingsattest eenvoudige handelingen
  Deze toepassing mag door een aannemer die over een opleidingsattest eenvoudige handelingen beschikt of door een particulier (doe-het-zelver), verwijderd worden indien er geen verhoogd risico op vrijgave van asbestvezels (max. concentratie 0,01 vezels/cm3 - CODEX Art. VI.3-54) ontstaat en de toepassing voorafgaand wordt gefixeerd/bevochtigd. De individuele elementen moeten zonder machinale werktuigen (boormachine, slijpschijf, hogedrukreiniger) en zonder breken of gooien een voor een losgemaakt worden en dubbel en luchtdicht verpakt afgevoerd worden naar een erkend afvalpunt (recyclagepark). Daar moeten ze voorzichtig in de container voor asbestafval worden gelegd. Op het recyclagepark worden uitsluitend hechtgebonden asbestmaterialen aanvaard. Niet-hechtgebonden asbestmaterialen kunnen enkel bij een erkend asbestverwijderaar of asbestafvalverwerker worden aangeboden.

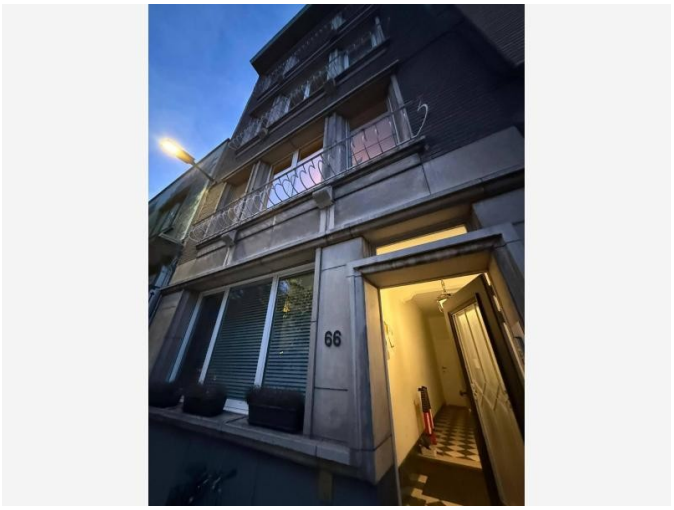
Beschrijving	Notitie	Terug te vinden op plannen
Fiche 8: Afdichtingsmateriaal (mastiek/kit) aan schrijnwerk	Bij inspectie van het afdichtingsmateriaal aan het schrijnwerk werd geen asbestverdacht materiaal waargenomen. Het betreft bij alle ramen stopkit. Bijgevolg is er geen asbestverdacht afdichtingsmateriaal aan het schrijnwerk aanwezig.	-
Fiche 9: rookgaskanalen (niet verdacht)	De rookgaskanalen bestaan uit pvc en gres en zijn niet asbestverdacht.	Plan 1.10: Dak 2.0
