Asbestinventarisattest

Vissegatstraat 84, 3071 Kortenberg

Attestnummer : **20261005-000365.000**
Uitgegeven op : **05.10.2026**
Geldig tot : **Onbeperkt** (tenzij de toestand wijzigt)

Asbestveilig (maar mogelijk niet asbestvrij)

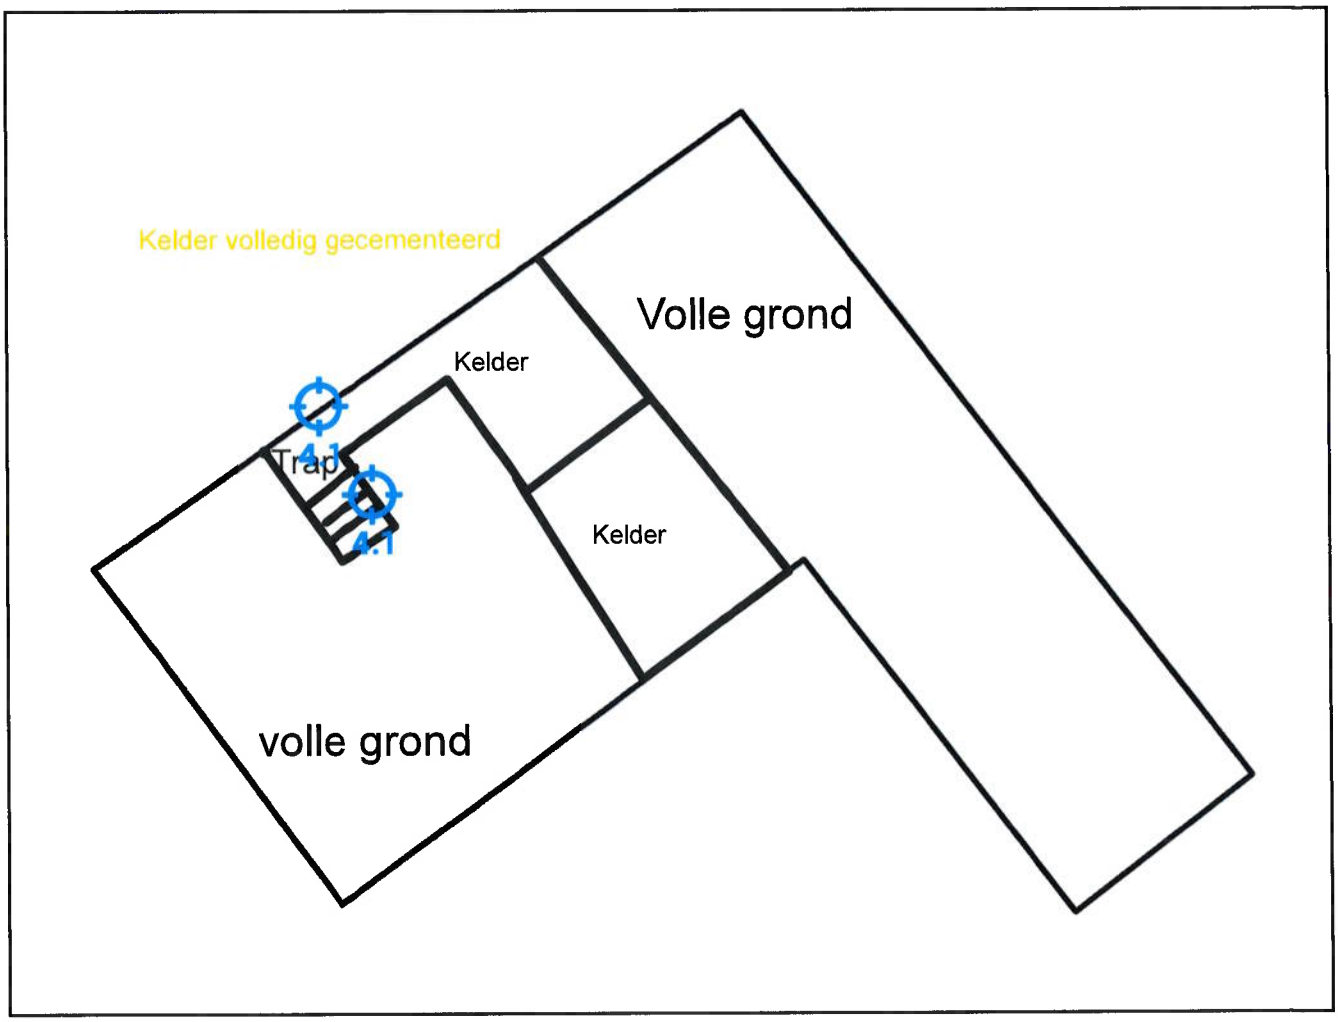
Plan 1.1: Woning kelder

Beschrijving	Type	Actie
4. Cementering kelder	Geen asbest	-
4.1 Code: M02	Mengmonster	-

#	Type	Referentie	Resultaat
4.1	Mengmonster	M02	Geen asbest

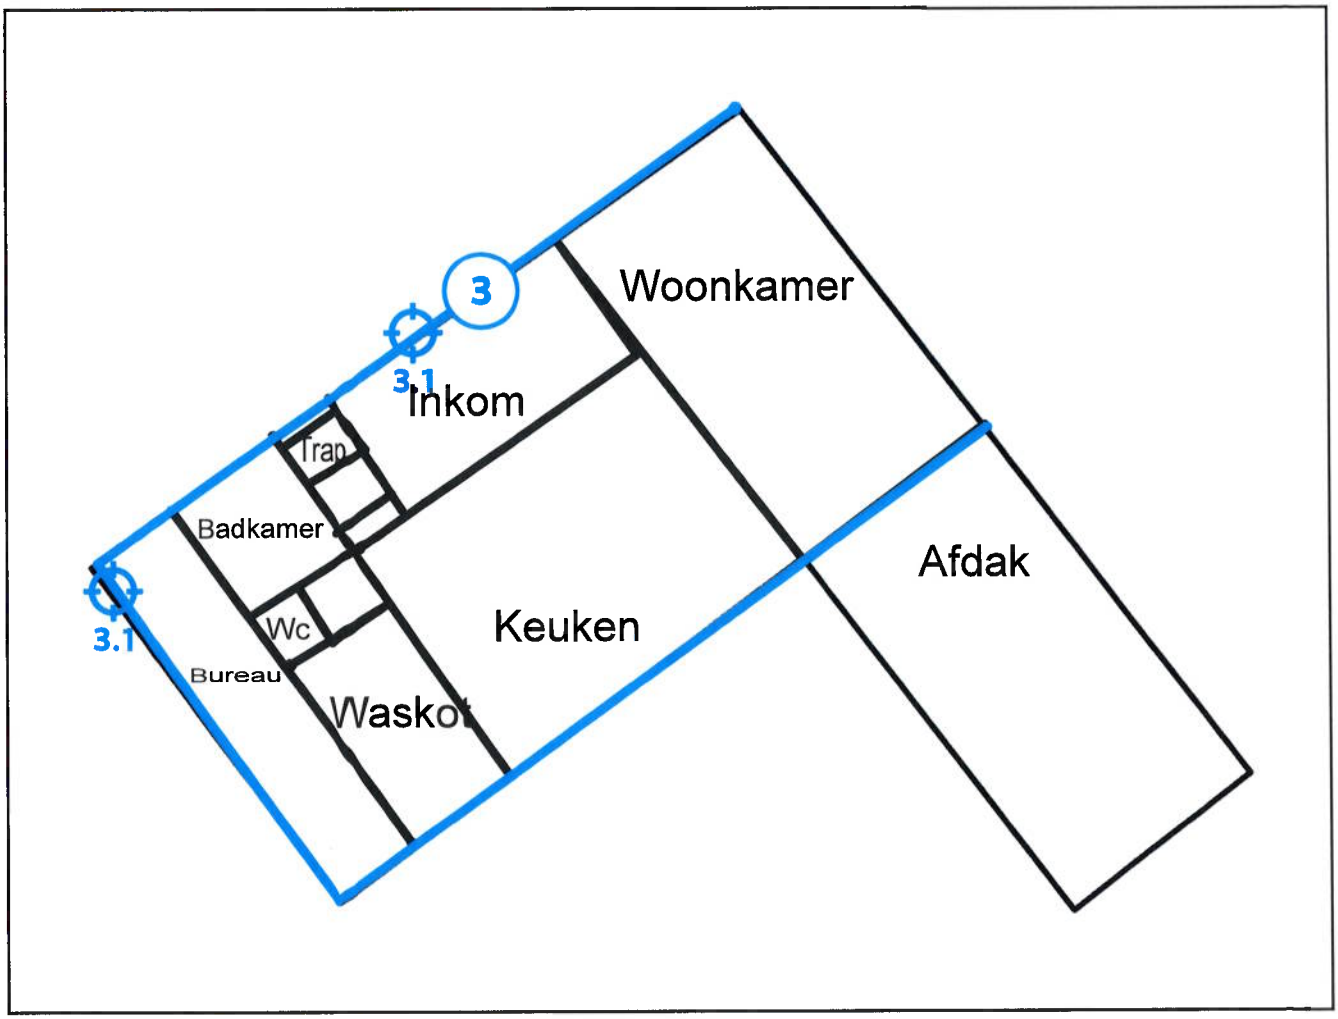
Plan 1.3: Woning gelijkvloers

Beschrijving	Type	Actie
3. Crepi gevel	Geen asbest	-
3.1 Code: m03	Mengmonster	-

#	Type	Referentie	Resultaat
3.1	Mengmonster	m03	Geen asbest

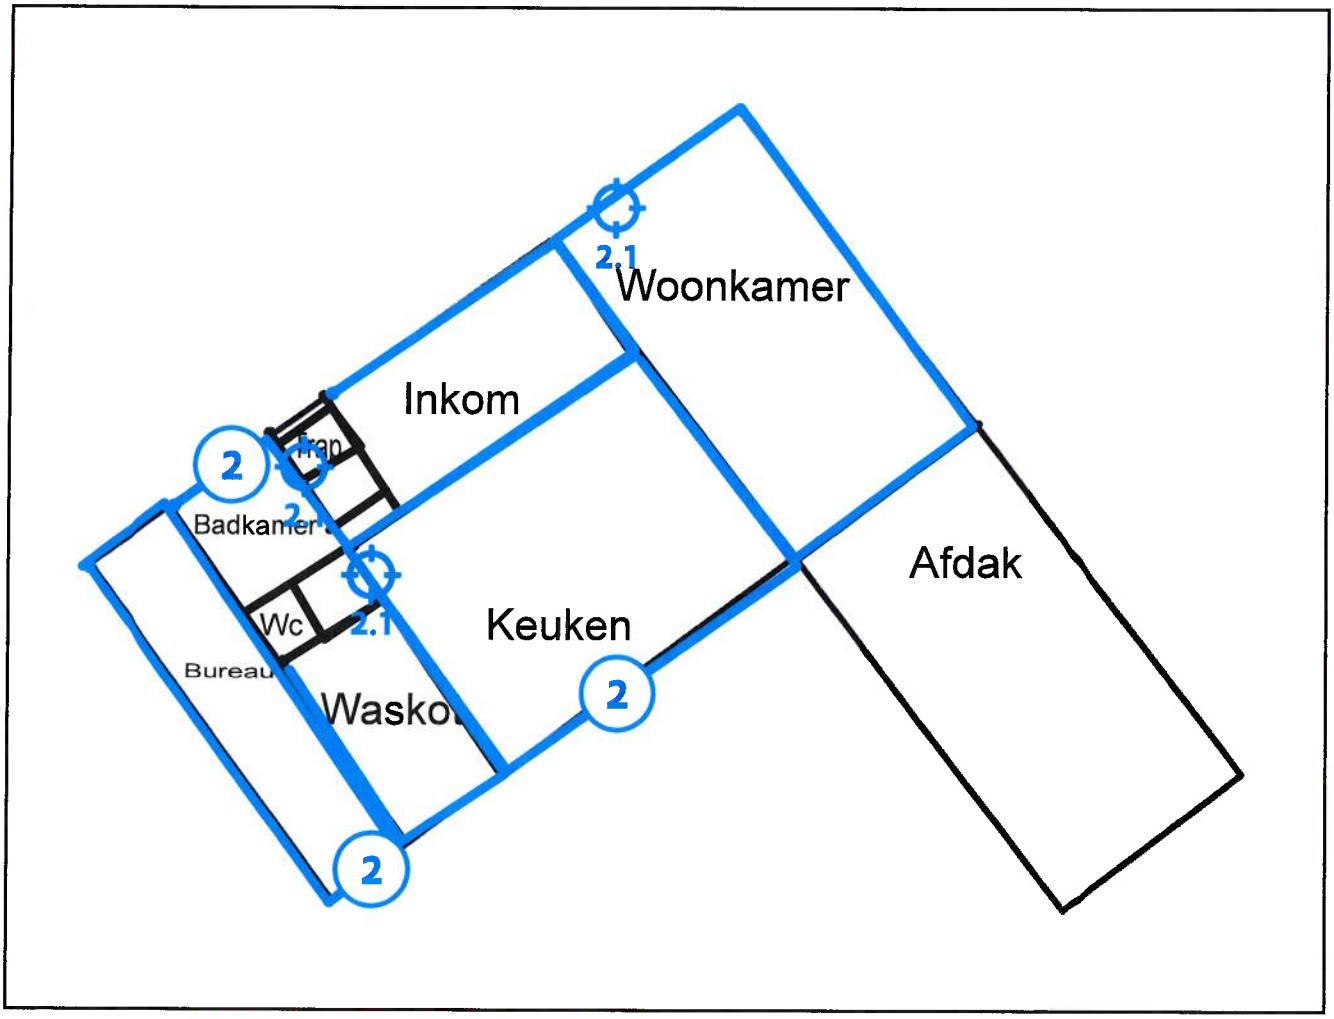
Plan 1.4: Woning gelijkvloers

Beschrijving	Type	Actie
2. Pleisterwerk muren	Geen asbest	-
2.1 Code: M01	Mengmonster	-

#	Type	Referentie	Resultaat
2.1	Mengmonster	M01	Geen asbest

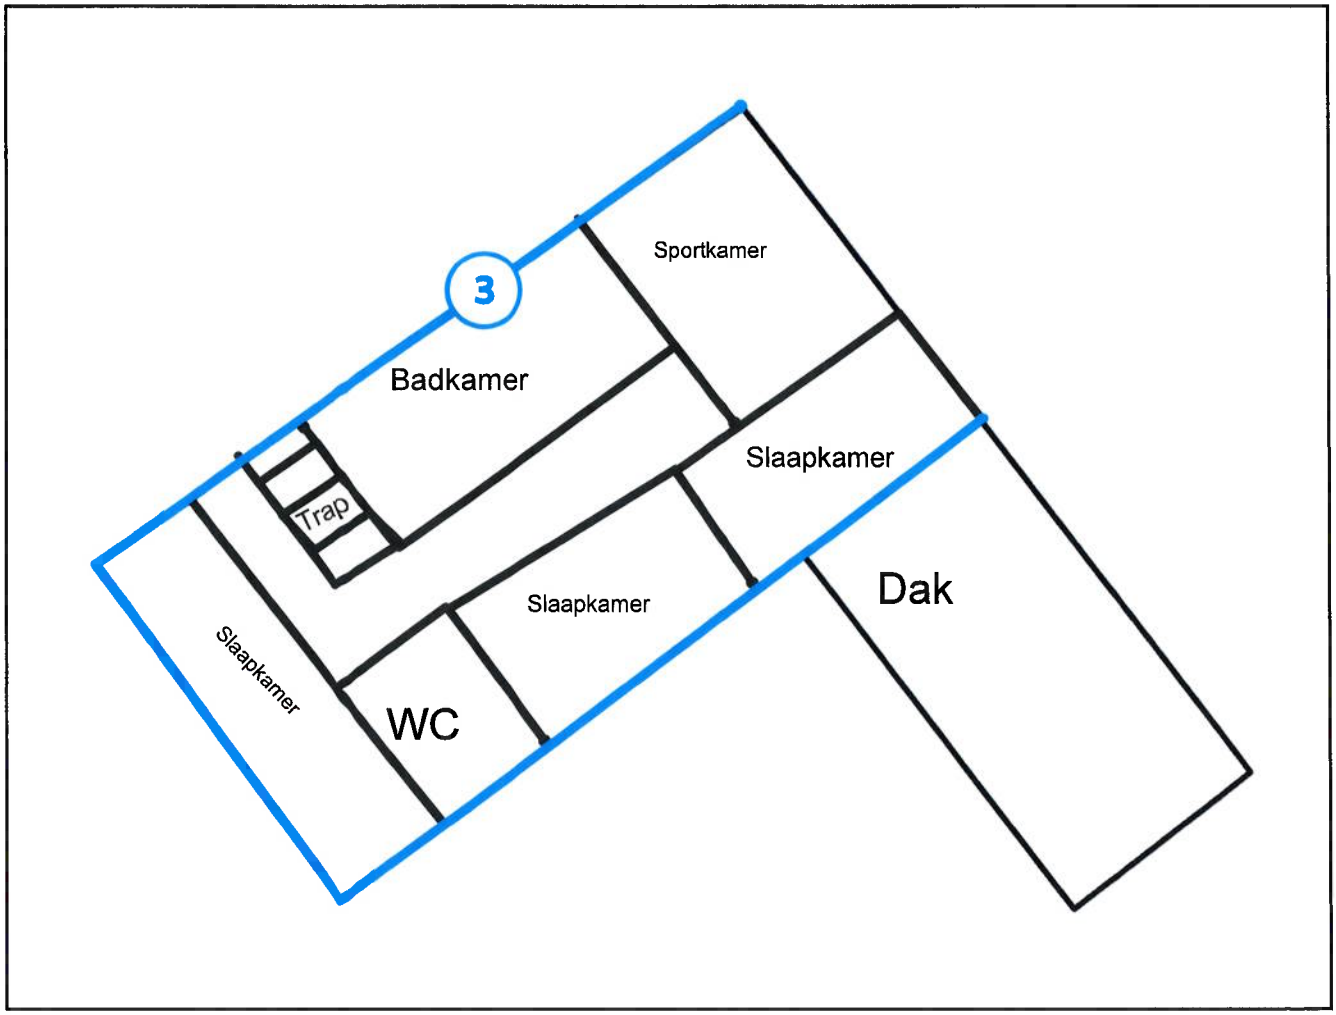
Plan 1.7: Woning verdieping 1

Beschrijving	Type	Actie
3. Crepi gevel	Geen asbest	-

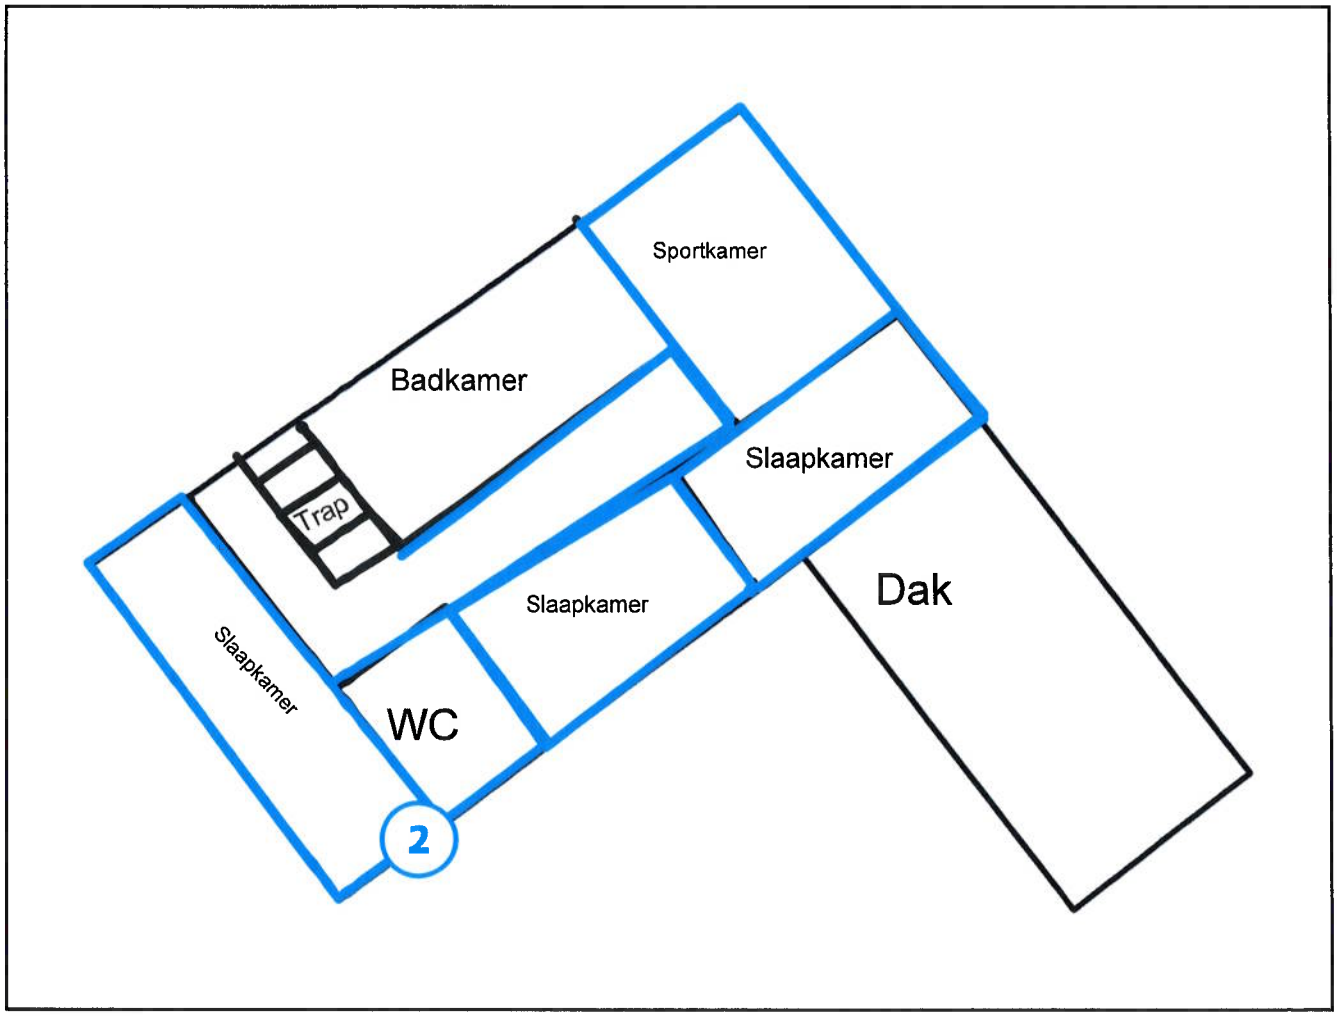
Plan 1.9: Woning verdieping 1

Beschrijving	Type	Actie
2. Pleisterwerk muren	Geen asbest	-

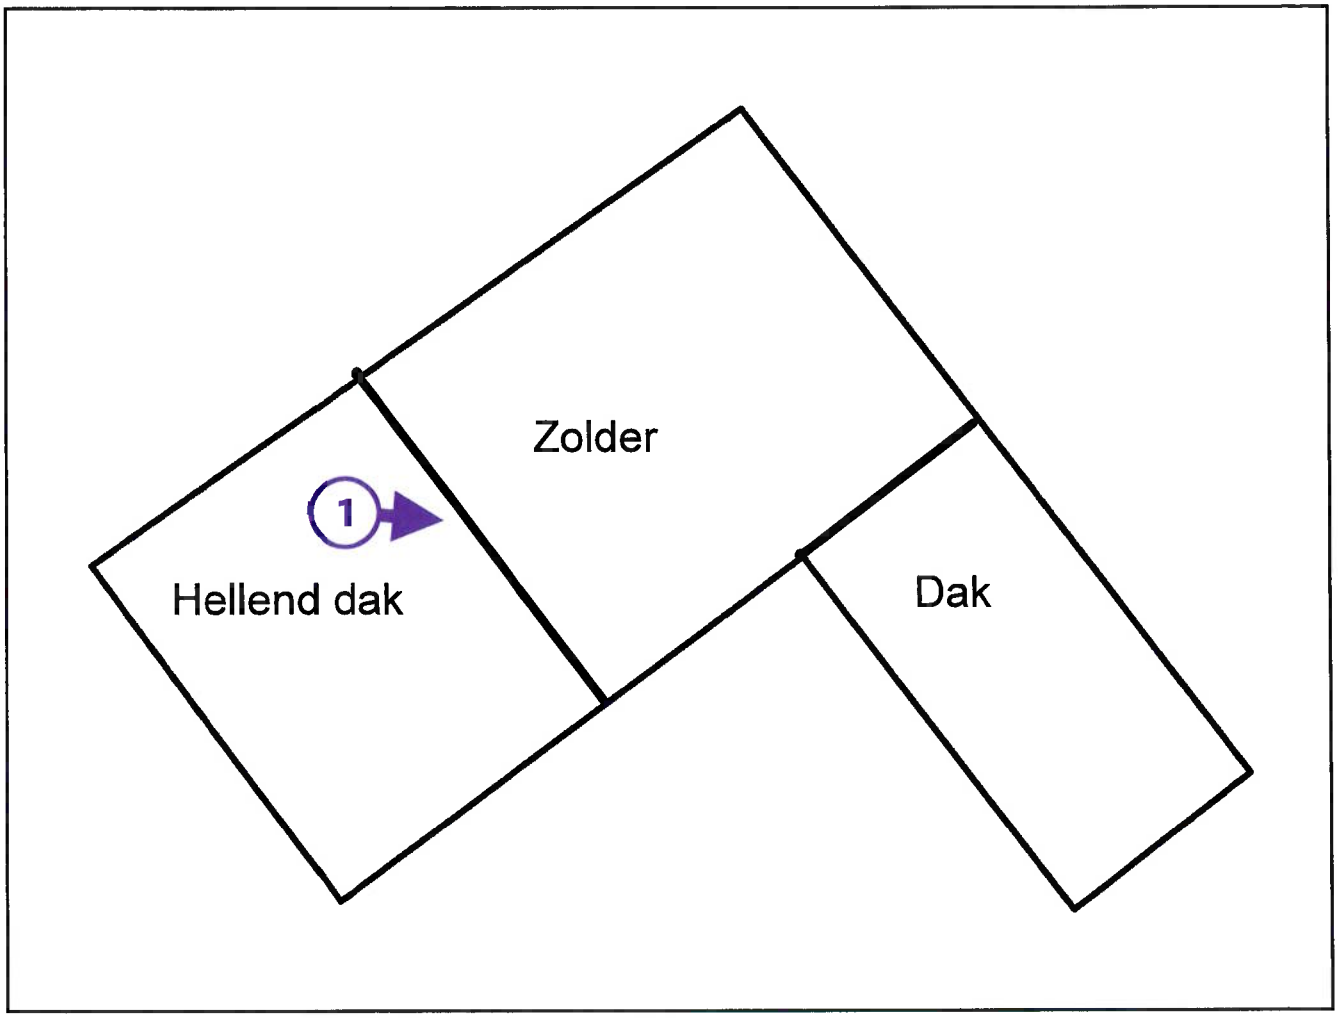
Plan 1.11: Woning zolder

Beschrijving	Type	Actie
1. Materialen van rookgaskanalen	Beperking	-

Reden: Het te onderzoeken materiaal situeert zich hoger dan 3,50 m te rekenen vanaf een veilige ondergrond

Uitleg van de asbestdeskundige: Het rookgaskanaal bevindt zich hoger dan 3.5 meter te rekenen vanaf een veilige ondergrond

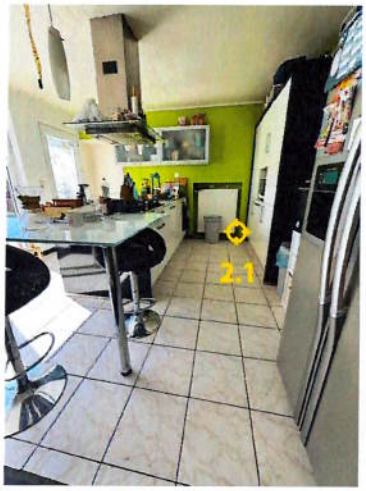
Fiche 2: Pleisterwerk muren

Geen asbest

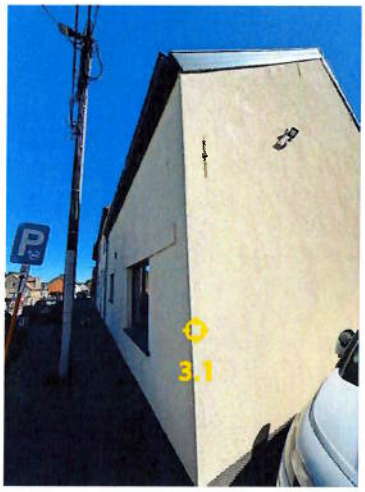
Fiche 3: Crepi gevel

Geen asbest
