Asbestinventarisattest

Mechelsesteenweg 2011, 3020 Herent

Attestnummer : **20251029-000227.000**
Uitgegeven op : **29.10.2025**
Geldig tot : **29.10.2030**

Niet-asbestveilig

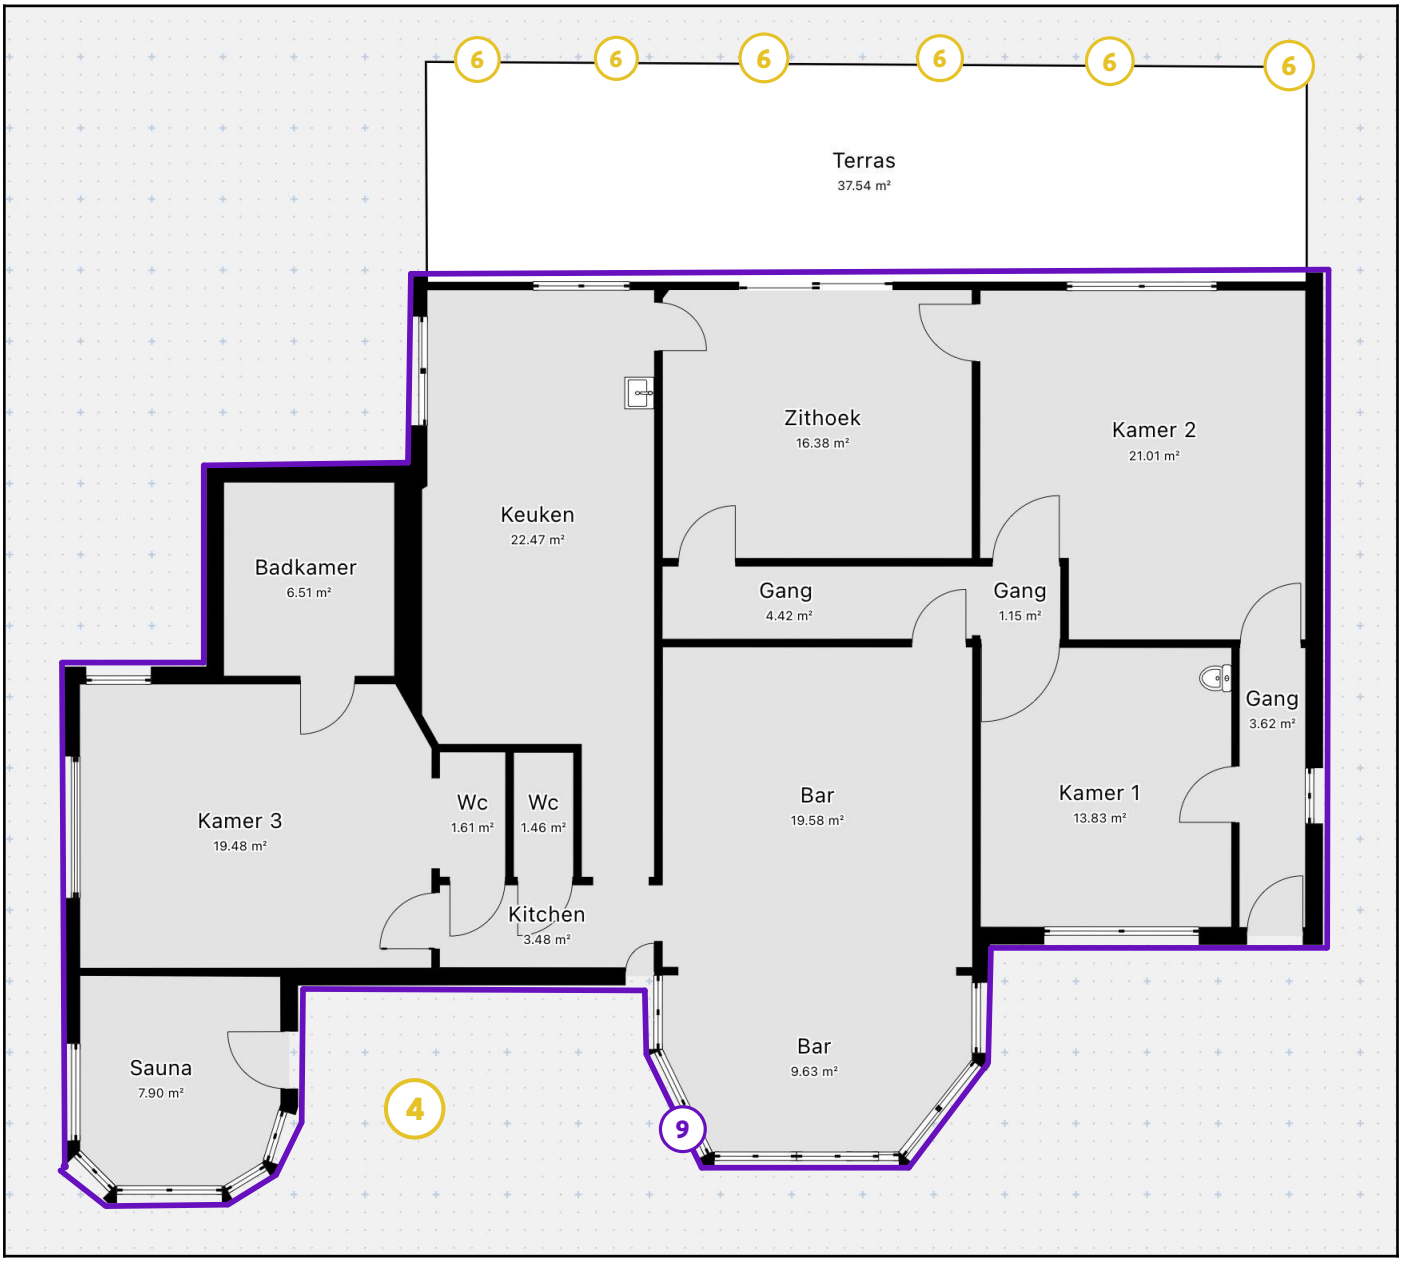
Plan 1.1: Gelijkvloers - Crepi - steunkolom

Beschrijving	Type	Actie
4. Steunkolom (voordeur)	Asbestmateriaal	Zorgvuldig beheren
6. Steunkolom (terras)	Asbestmateriaal	Zorgvuldig beheren
9. Crepi	Advies	-

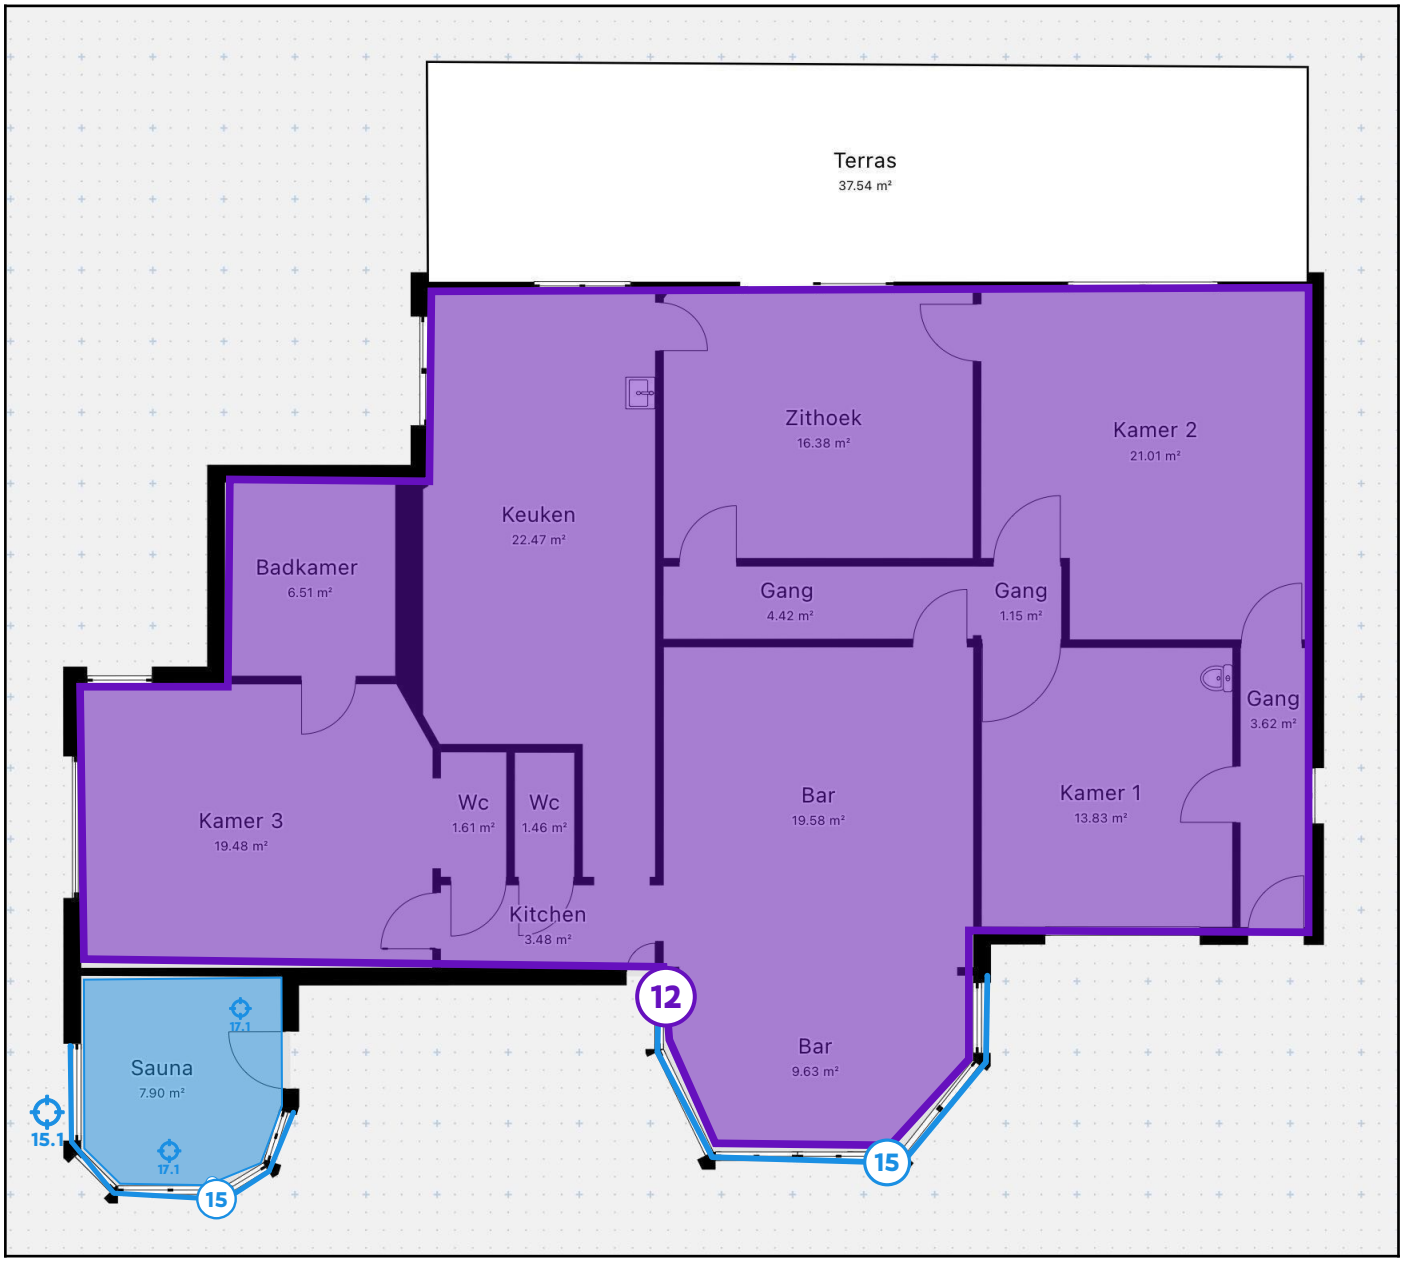
Plan 1.2: Gelijkvloers - pleisterwerk wanden

Beschrijving	Type	Actie
13. Gipsplaat wanden en/of plafonds	Advies	-
14. Lijmlaag Faiencetegels	Advies	-
18. Pleisterwerk wanden	Geen asbest	-
18.1 Code: Mn1 Pleisterwerk wanden	Mengmonster	-

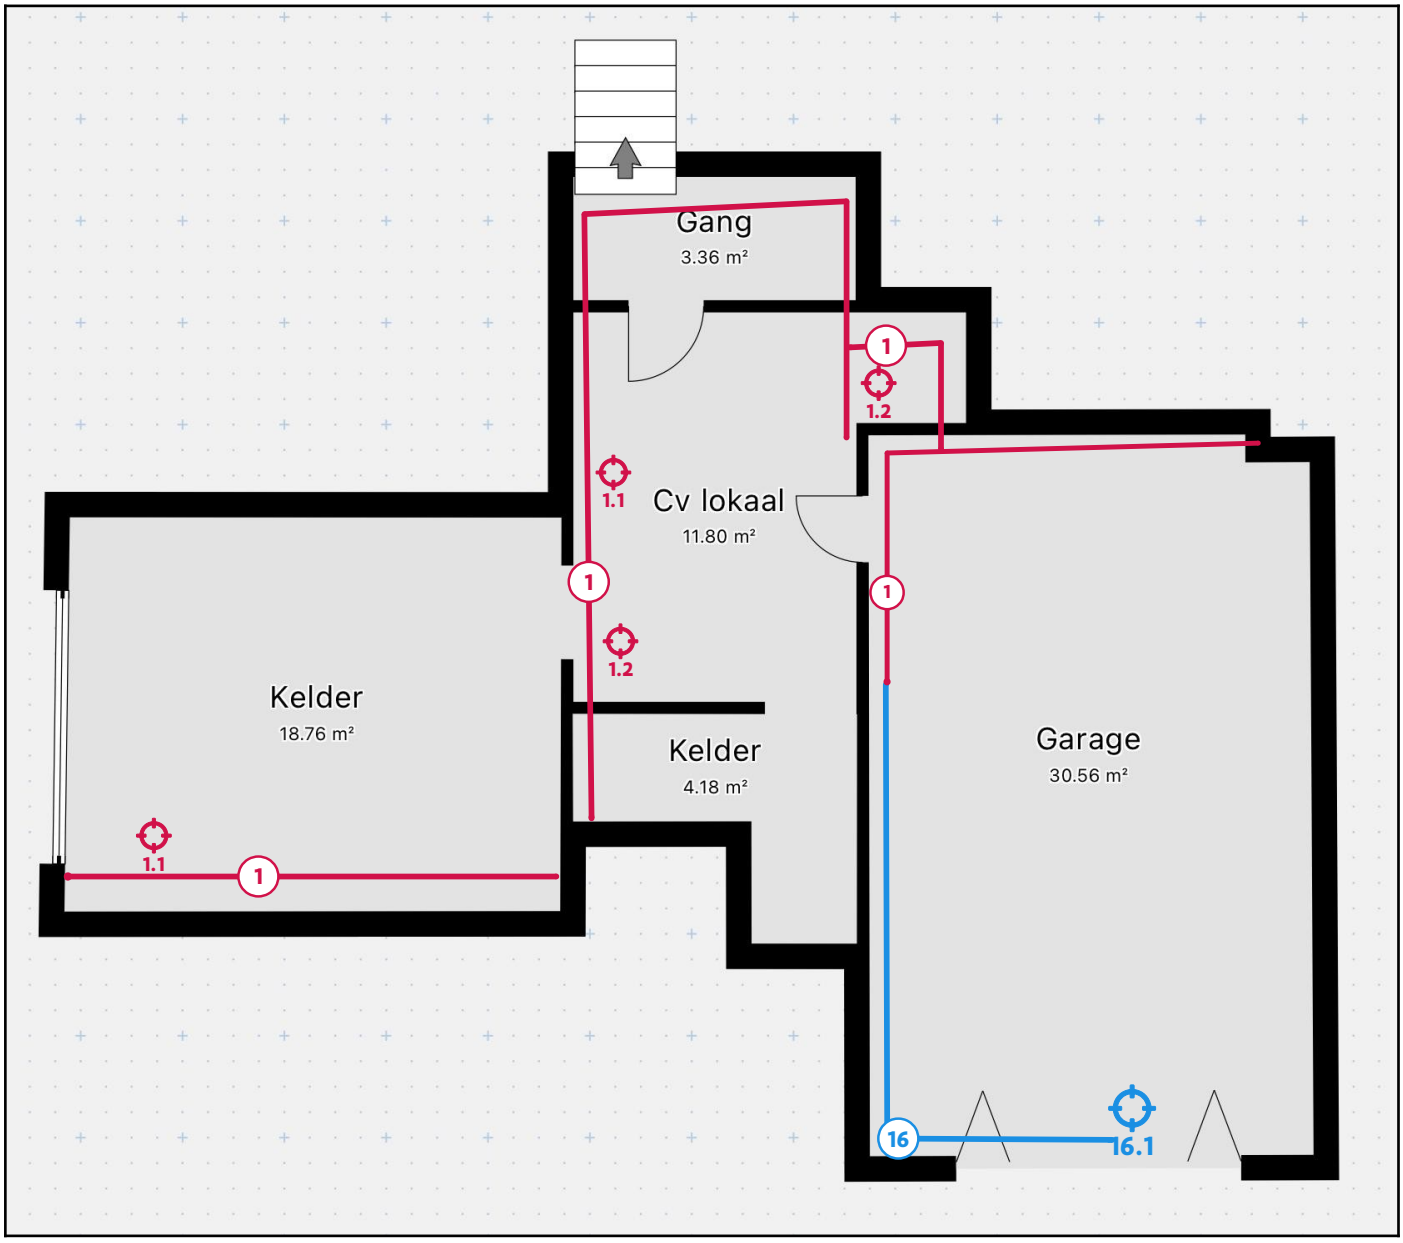
Plan 1.4: Kelder - Leidingisolatie

Beschrijving	Type	Actie
1. Leidingisolatie (gips)	Asbestmateriaal	Dringend verwijderen
1.1 Code: Mn6 rechte stukken	Mengmonster	-
1.2 Code: Mn7 hoeken	Mengmonster	-
16. Leiding isolatie (Roofing)	Geen asbest	-

16.1 Code: Mn8 roofing Leidingisolatie	Puntmonster	-

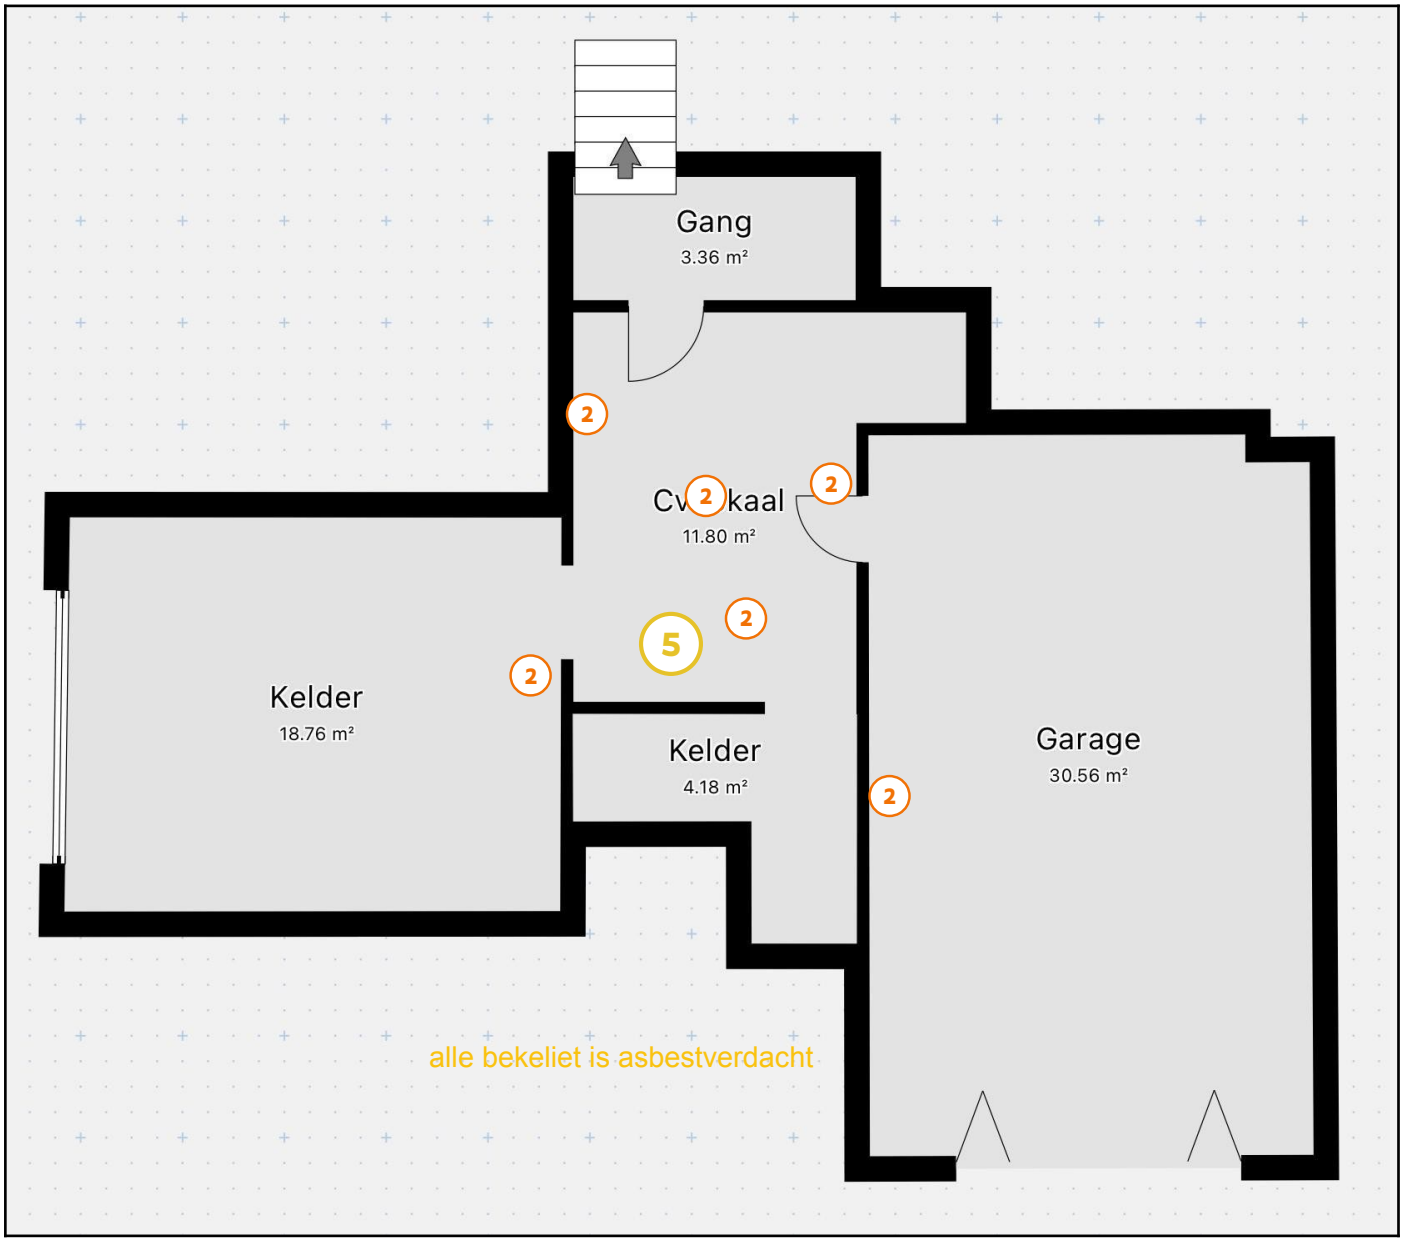
Plan 1.5: Kelder - bakeliet

Beschrijving	Type	Actie
2. Bakeliet schakelaars/stopcontacten	Asbestmateriaal	Verwijderen
5. Steunkolom (kelder)	Asbestmateriaal	Zorgvuldig beheren

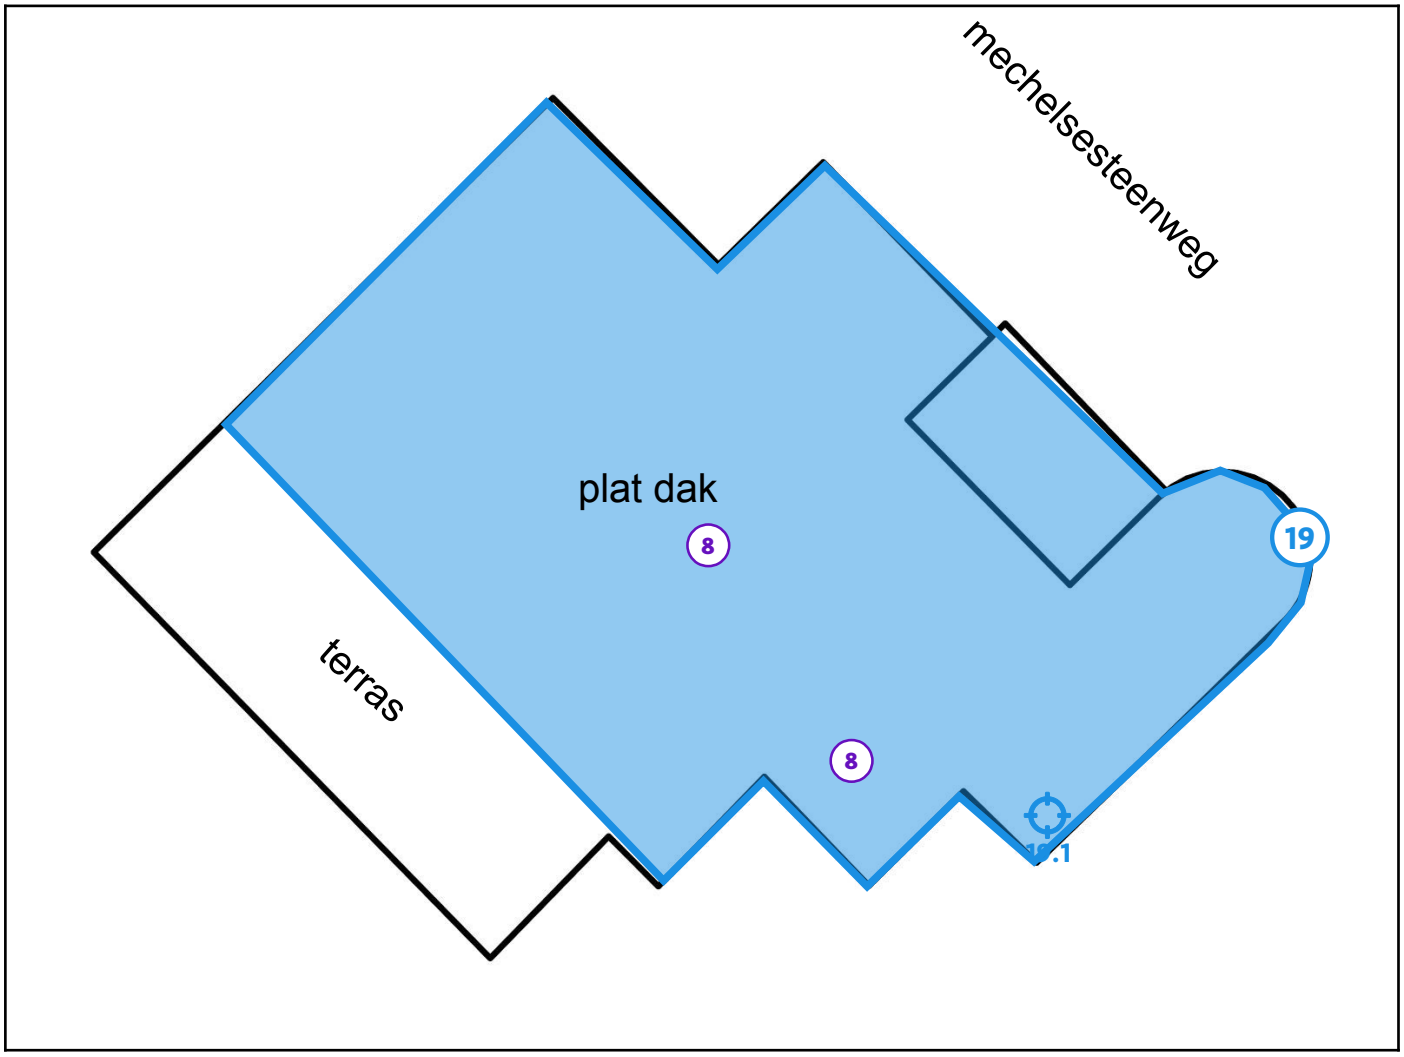
Plan 1.6: Plat dak - roofing

Beschrijving	Type	Actie
8. Schoorsteen	Beperking	-
19. Roofing	Geen asbest	-
19.1 Code: Mn9 roofing plat dak	Puntmonster	-

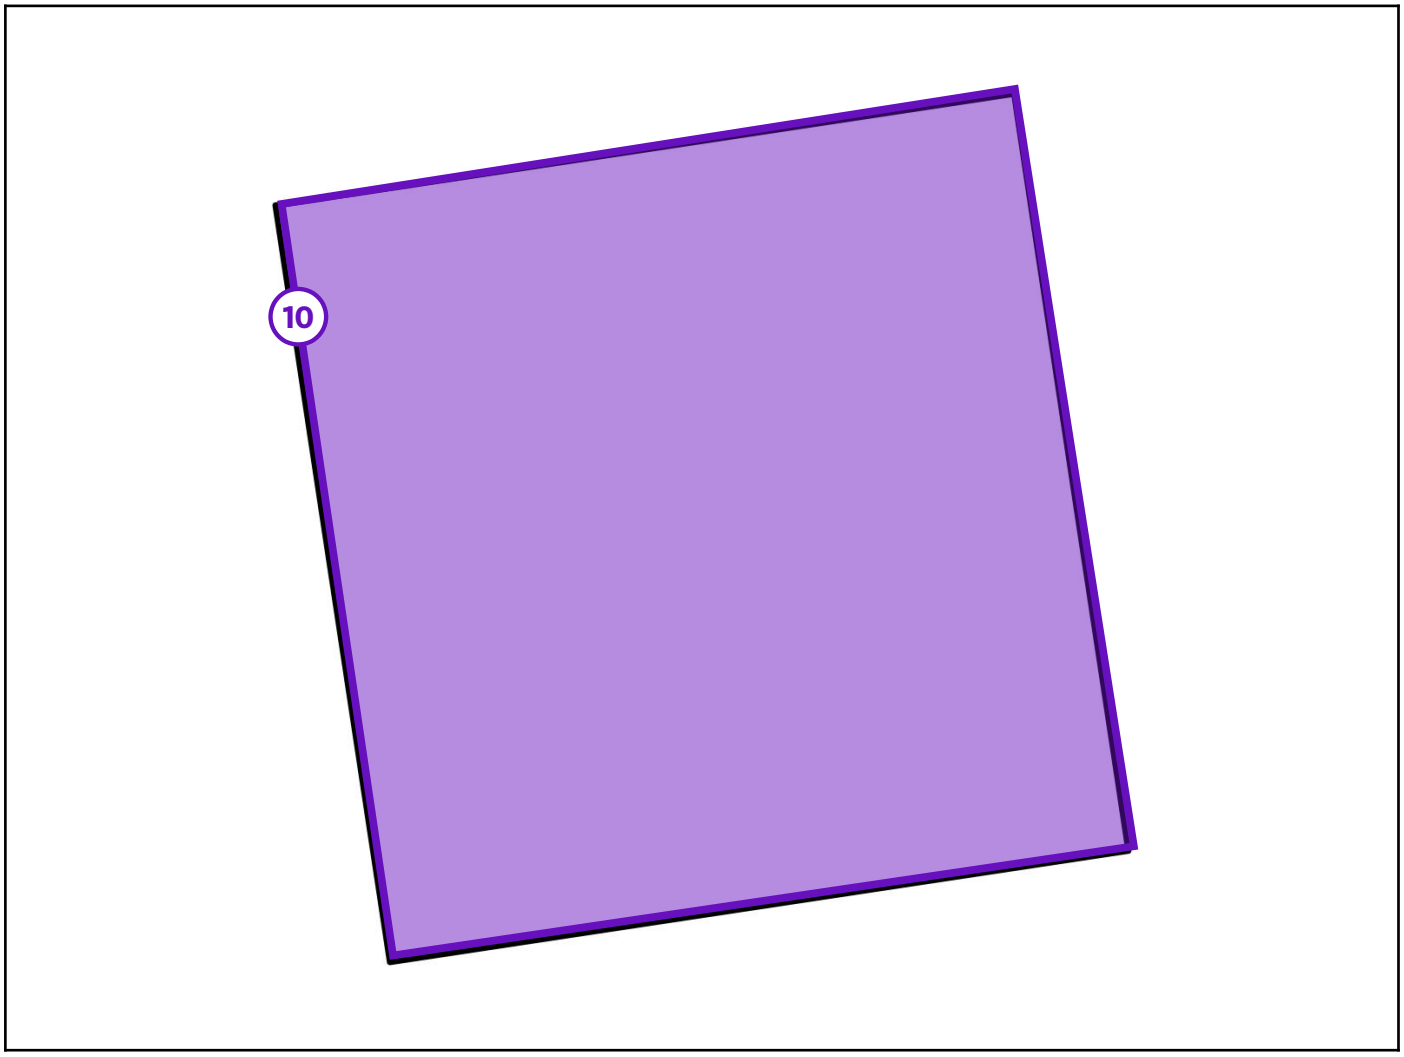
Plan 2.1: Carport plan

Beschrijving	Type	Actie
10. Plat dak EPDM	Advies	-

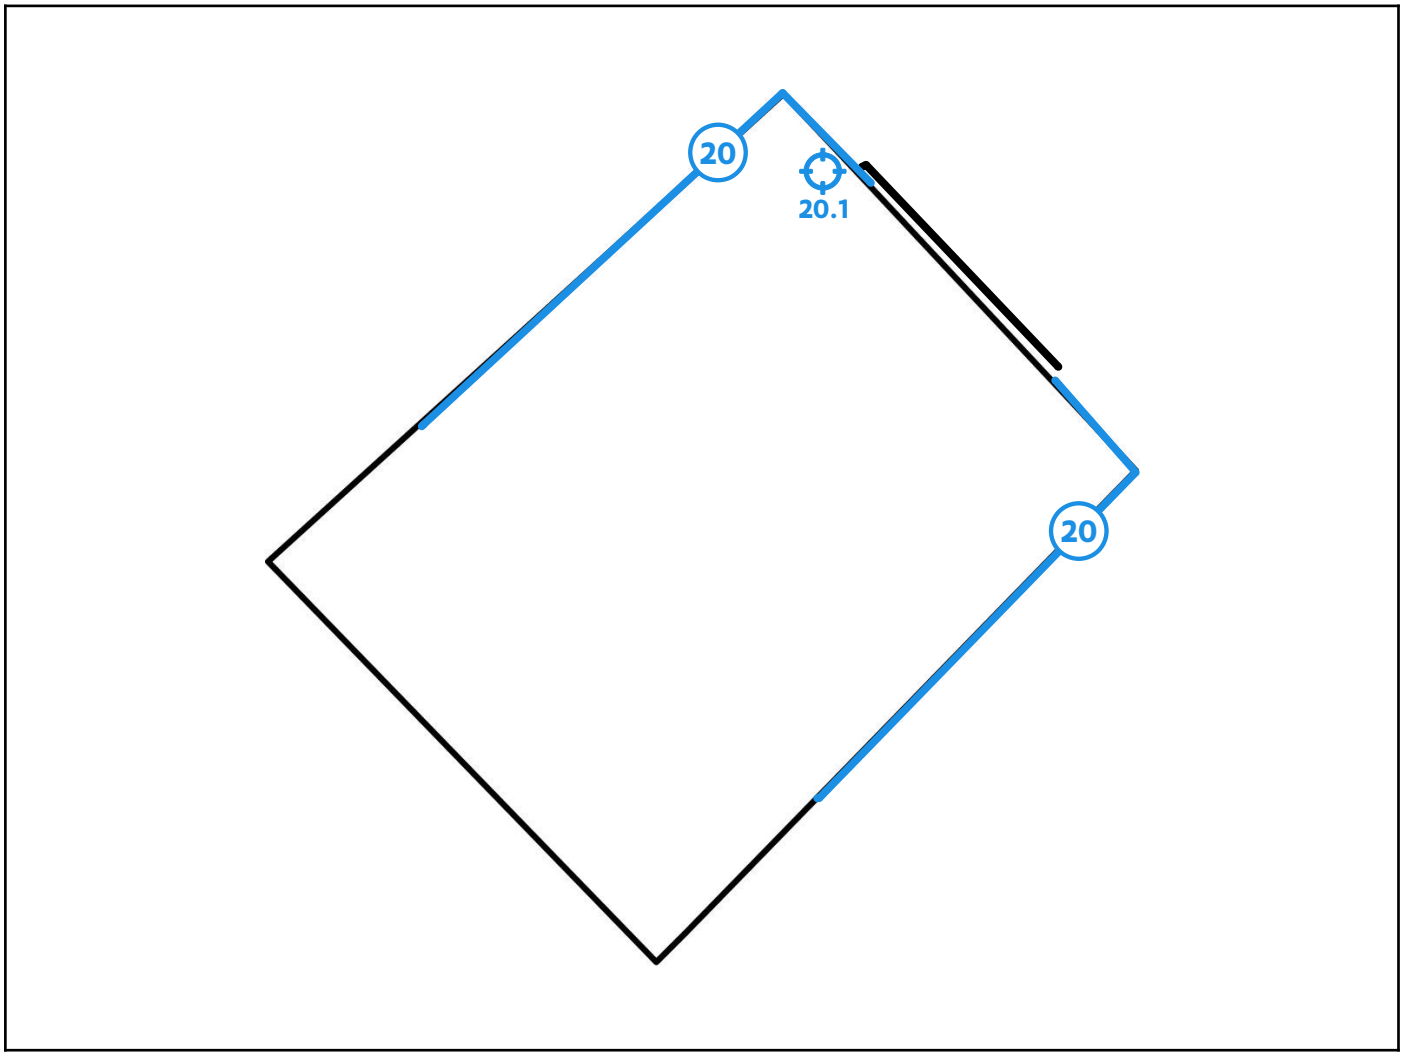
Plan 3.1: Ingezonken garagetoegang plan

Beschrijving	Type	Actie
20. Cementpleister (kelder)	Geen asbest	-
20.1 Code: Mn3 Cementpleister	Puntmonster	-

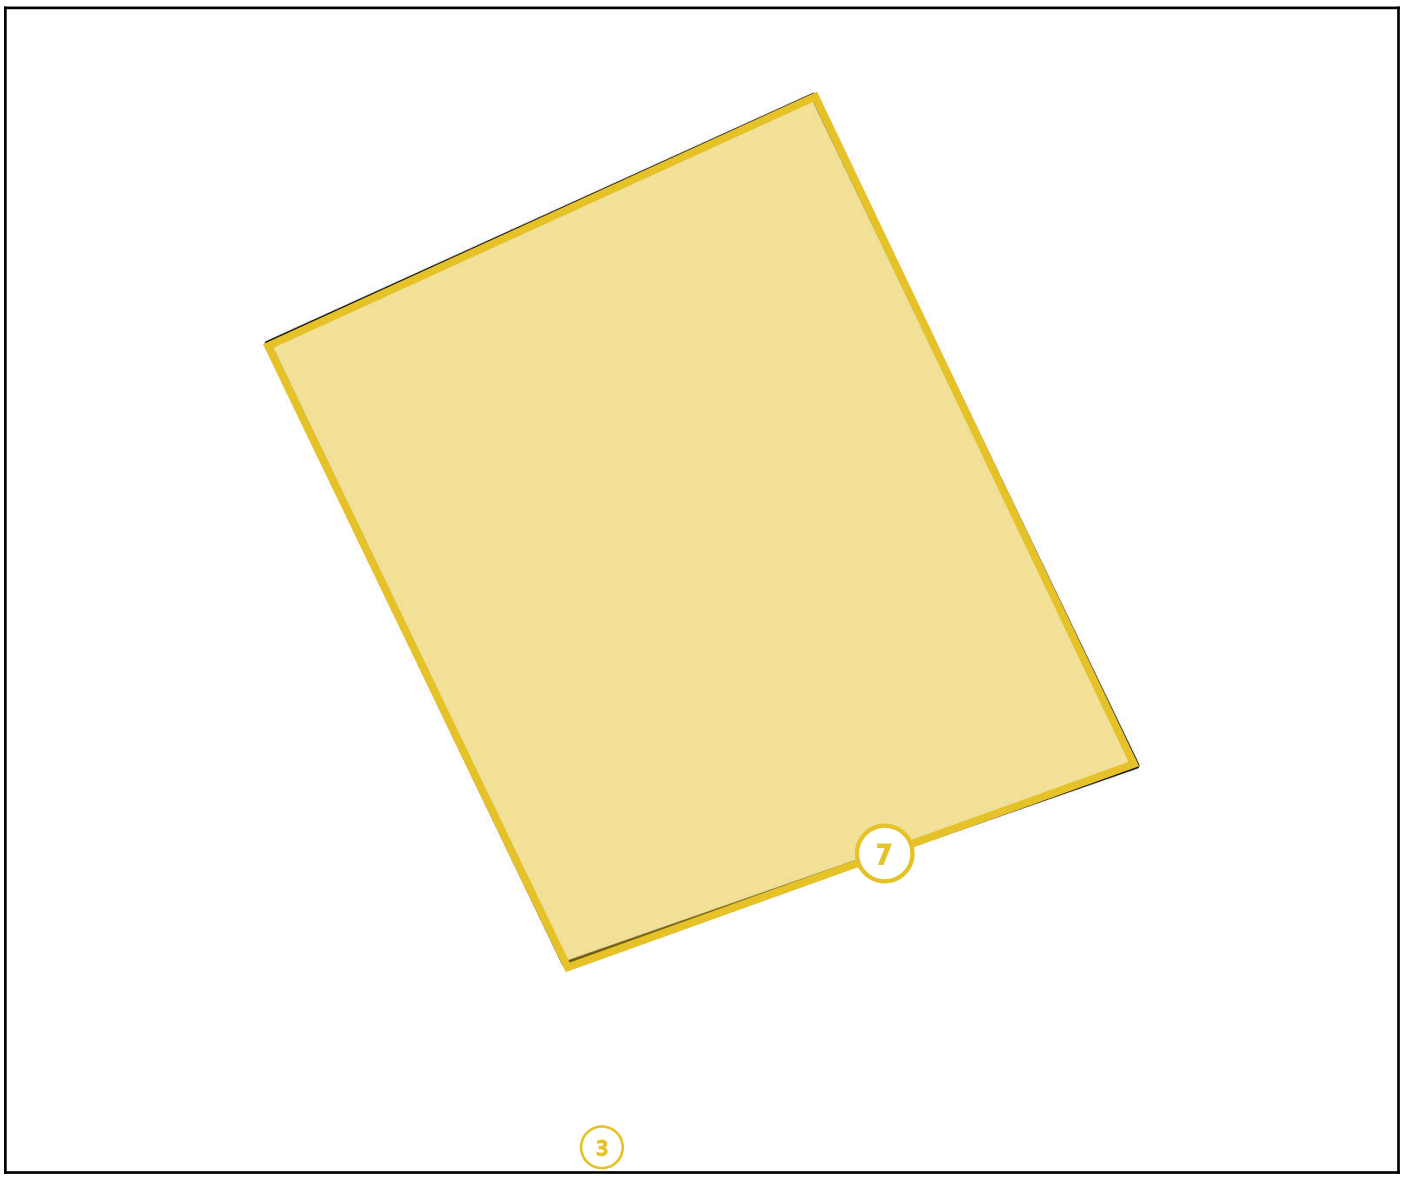
Plan 4.1: Tuinhuis plan

Beschrijving	Type	Actie
3. Steunkolom voederplaats (tuin)	Asbestmateriaal	Zorgvuldig beheren
7. Roofing (tuinhuis)	Asbestmateriaal	Zorgvuldig beheren

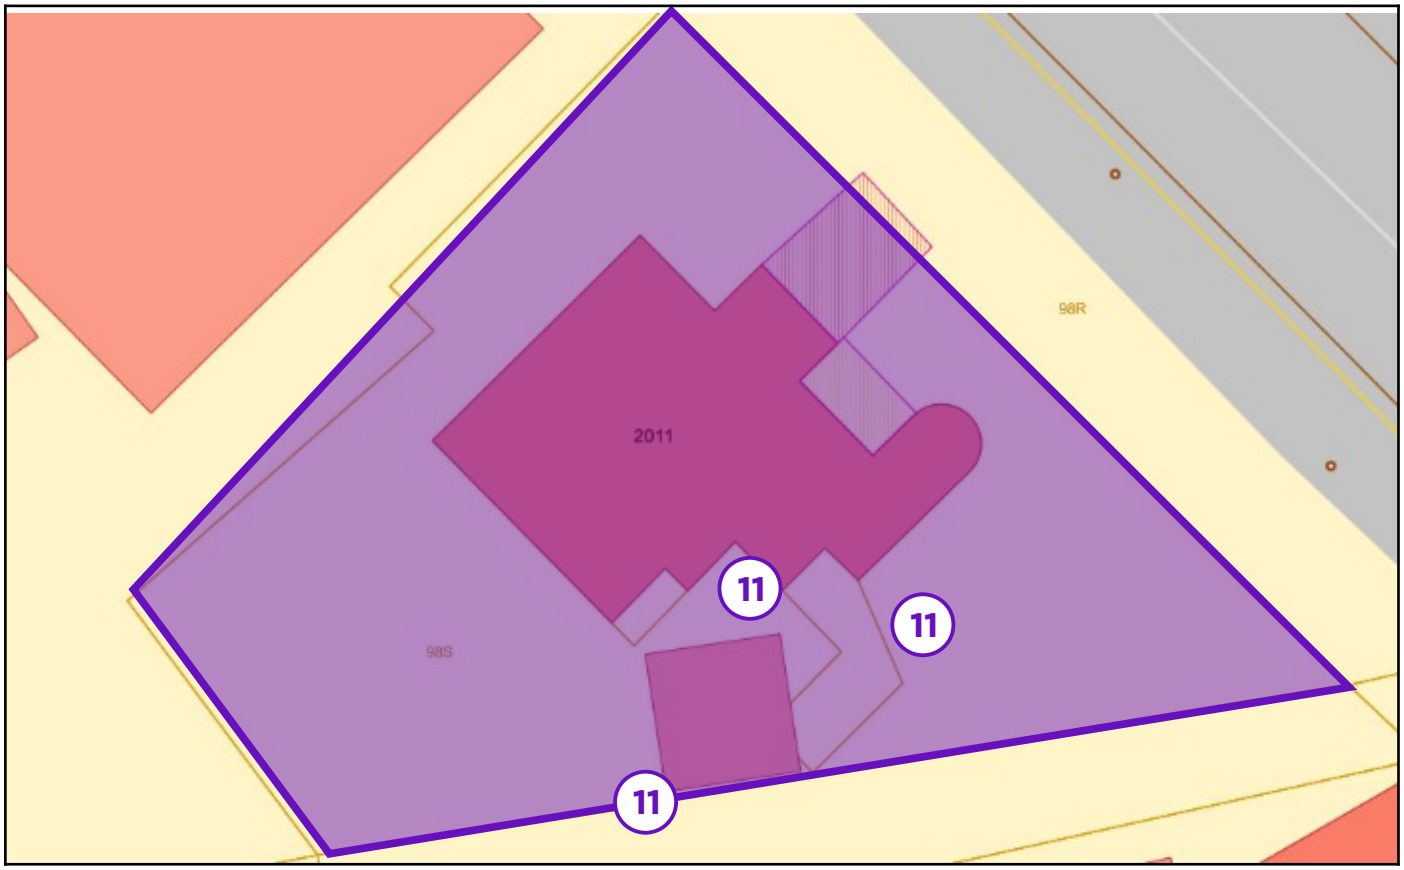
Plan 5.1: Vaststellingen buiten de constructies

Beschrijving	Type	Actie
11. Putdeksels	Advies	-

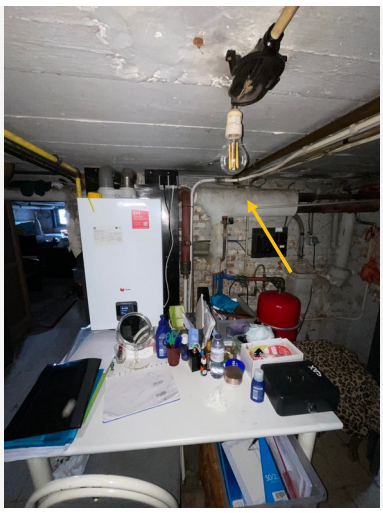
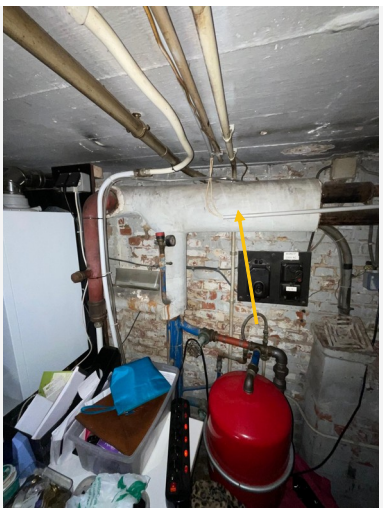
Fiche 1: Leidingisolatie (gips)

Eindbeoordeling materiaalrisico	Hoog materiaalrisico en/of hoge kans op vezelvrijgave

Gebondenheid	Categorie 2: niet-hechtgebonden met matrix
Asbestsoort (vezeltype)	Amfibool aanwezig, uitgezonderd crocidoliet
Asbestconcentratie	Hoog (>= 50%)
Afschermingsgraad van het gehele materiaal	Geheel of deels (ook) vrij aan de binnenlucht
Toestand van het materiaal	Matig beschadigd, matig verweerd

#	Type	Referentie	Resultaat
1.1	Mengmonster	Mn6 rechte stukken	Amosiet, Chrysotiel
1.2	Mengmonster	Mn7 hoeken	Amosiet, Chrysotiel

Dringend verwijderen

- Sluit de ruimte luchtdicht af en vermijd het betreden van de ruimte.
- Verwijder dit asbestmateriaal zo snel mogelijk. Volg de toestand goed op.

- Hermetische zone (erkend asbestverwijderaar)
  Deze toepassing kan enkel door een erkende asbestverwijderaar via de methodiek van hermetische zone verwijderd worden omdat verwijdering via de methodiek van eenvoudige handelingen en/of couveusezakmethode niet mogelijk is; en er automatisch een verhoogd risico op vrijgave van asbestvezels (max. concentratie 0,01 vezels/cm - CODEX Art. VI.3-54) ontstaat. (Bron: CODEX - Art. VI.3-61.- par 1.)

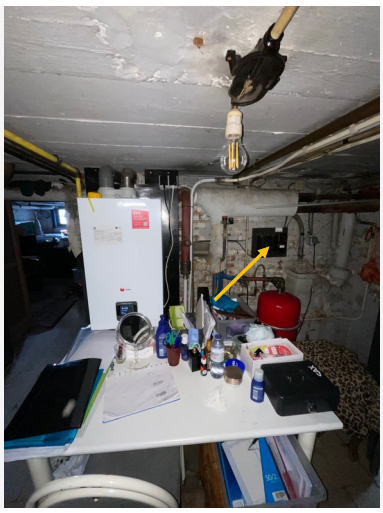
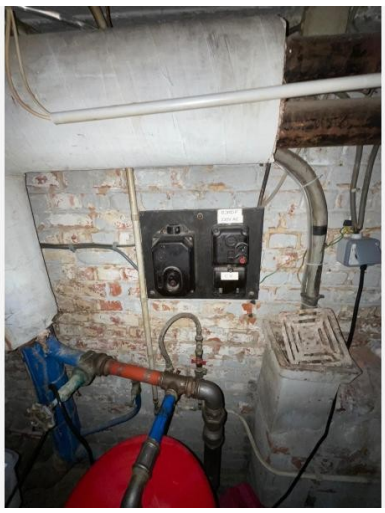
Fiche 2: Bakeliet schakelaars/stopcontacten

Eindbeoordeling materiaalrisico	Verhoogd materiaalrisico en/of verhoogde kans op vezelvrijgave

Gebondenheid	Categorie 1: hechtgebonden in oorsprong
Asbestsoort (vezeltype)	Crocidoliet aanwezig
Asbestconcentratie	Laag (< 50%)
Afschermingsgraad van het gehele materiaal	Geheel of deels (ook) vrij aan de binnenlucht
Toestand van het materiaal	Licht beschadigd, licht verweerd. Intact calciumsilicaatmateriaal of categorie III 'gebondenheid'

Verwijderen

- Zorg voor een veilig beheer. Vermijd het beschadigen van het asbestmateriaal. Controleer de toestand jaarlijks op wijzigingen.

- Eenvoudige handelingen: mag via doe-het-zelf of door werknemer(s) met opleidingsattest eenvoudige handelingen
  Deze toepassing kan door een aannemer die over een opleidingsattest eenvoudige handelingen beschikt of door een particulier (doe-het-zelf), verwijderd worden indien er geen verhoogd risico op vrijgave van asbestvezels (max. concentratie 0,01 vezels/cm3 - CODEX Art. VI.3-54) ontstaat en de toepassing voorafgaand wordt gefixeerd/bevochtigd; de individuele elementen zonder machinale werktuigen en zonder breken of gooien een voor een losgemaakt worden; en ten slotte in gesloten verpakking weggevoerd worden naar een erkend afvalpunt (recyclagepark).

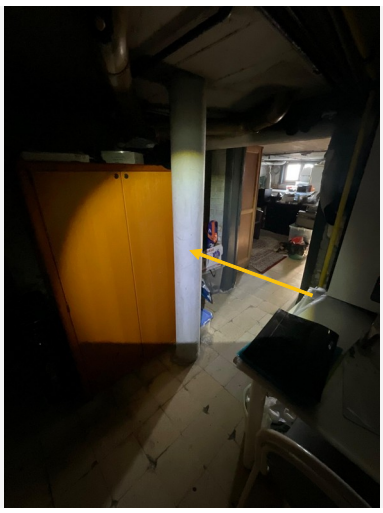
Fiche 5: Steunkolom (kelder)

Eindbeoordeling materiaalrisico	Laag materiaalrisico en/of verlaagde kans op vezelvrijgave

Gebondenheid	Categorie 1: hechtgebonden in oorsprong
Asbestsoort (vezeltype)	Crocidoliet aanwezig
Asbestconcentratie	Laag (< 50%)
Afschermingsgraad van het gehele materiaal	Geheel of deels (ook) vrij aan de binnenlucht
Toestand van het materiaal	Onbeschadigd, niet verweerd

Zorgvuldig beheren

- Zorg voor een veilig beheer. Vermijd het beschadigen van het asbestmateriaal. Controleer de toestand jaarlijks op wijzigingen.
- Voer bijkomende staalname(s) uit.

- Hermetische zone (erkend asbestverwijderaar)
  Deze toepassing kan enkel door een erkende asbestverwijderaar via de methodiek van hermetische zone verwijderd worden omdat verwijdering via de methodiek van eenvoudige handelingen en/of couveusezakmethode niet mogelijk is; en er automatisch een verhoogd risico op vrijgave van asbestvezels (max. concentratie 0,01 vezels/cm - CODEX Art. VI.3-54) ontstaat. (Bron: CODEX - Art. VI.3-61.- par 1.)

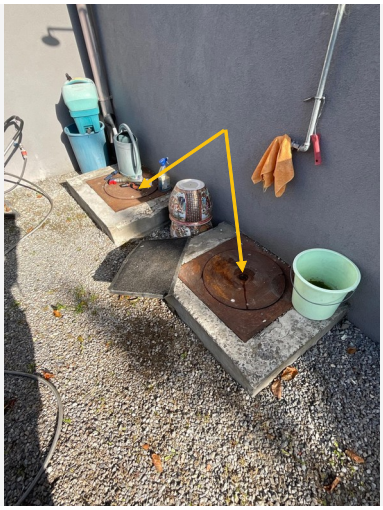
Fiche 11: Putdeksels

Identificatiemethode	Vaststelling & expertise (niet-asbestverdacht)

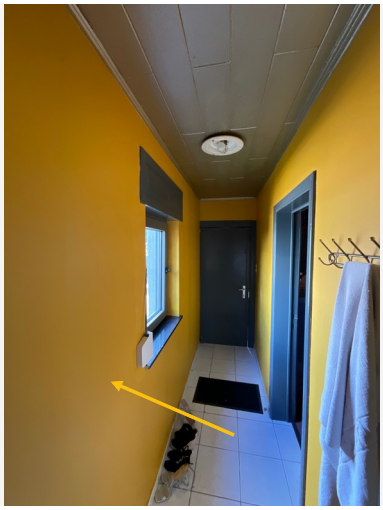
Fiche 13: Gipsplaat wanden en/of plafonds

Identificatiemethode	Vaststelling & expertise (niet-asbestverdacht)

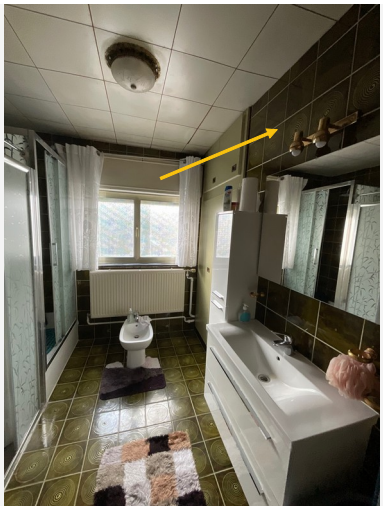
Fiche 14: Lijmlaag Faiencetegels

Identificatiemethode	Redelijk vermoeden
