Asbestinventarisattest

Keerstraat 95, 9420 Erpe-Mere

Attestnummer : **20261103-000117.000**
Uitgegeven op : **03.11.2026**
Geldig tot : **03.11.2031**

Niet-asbestveilig

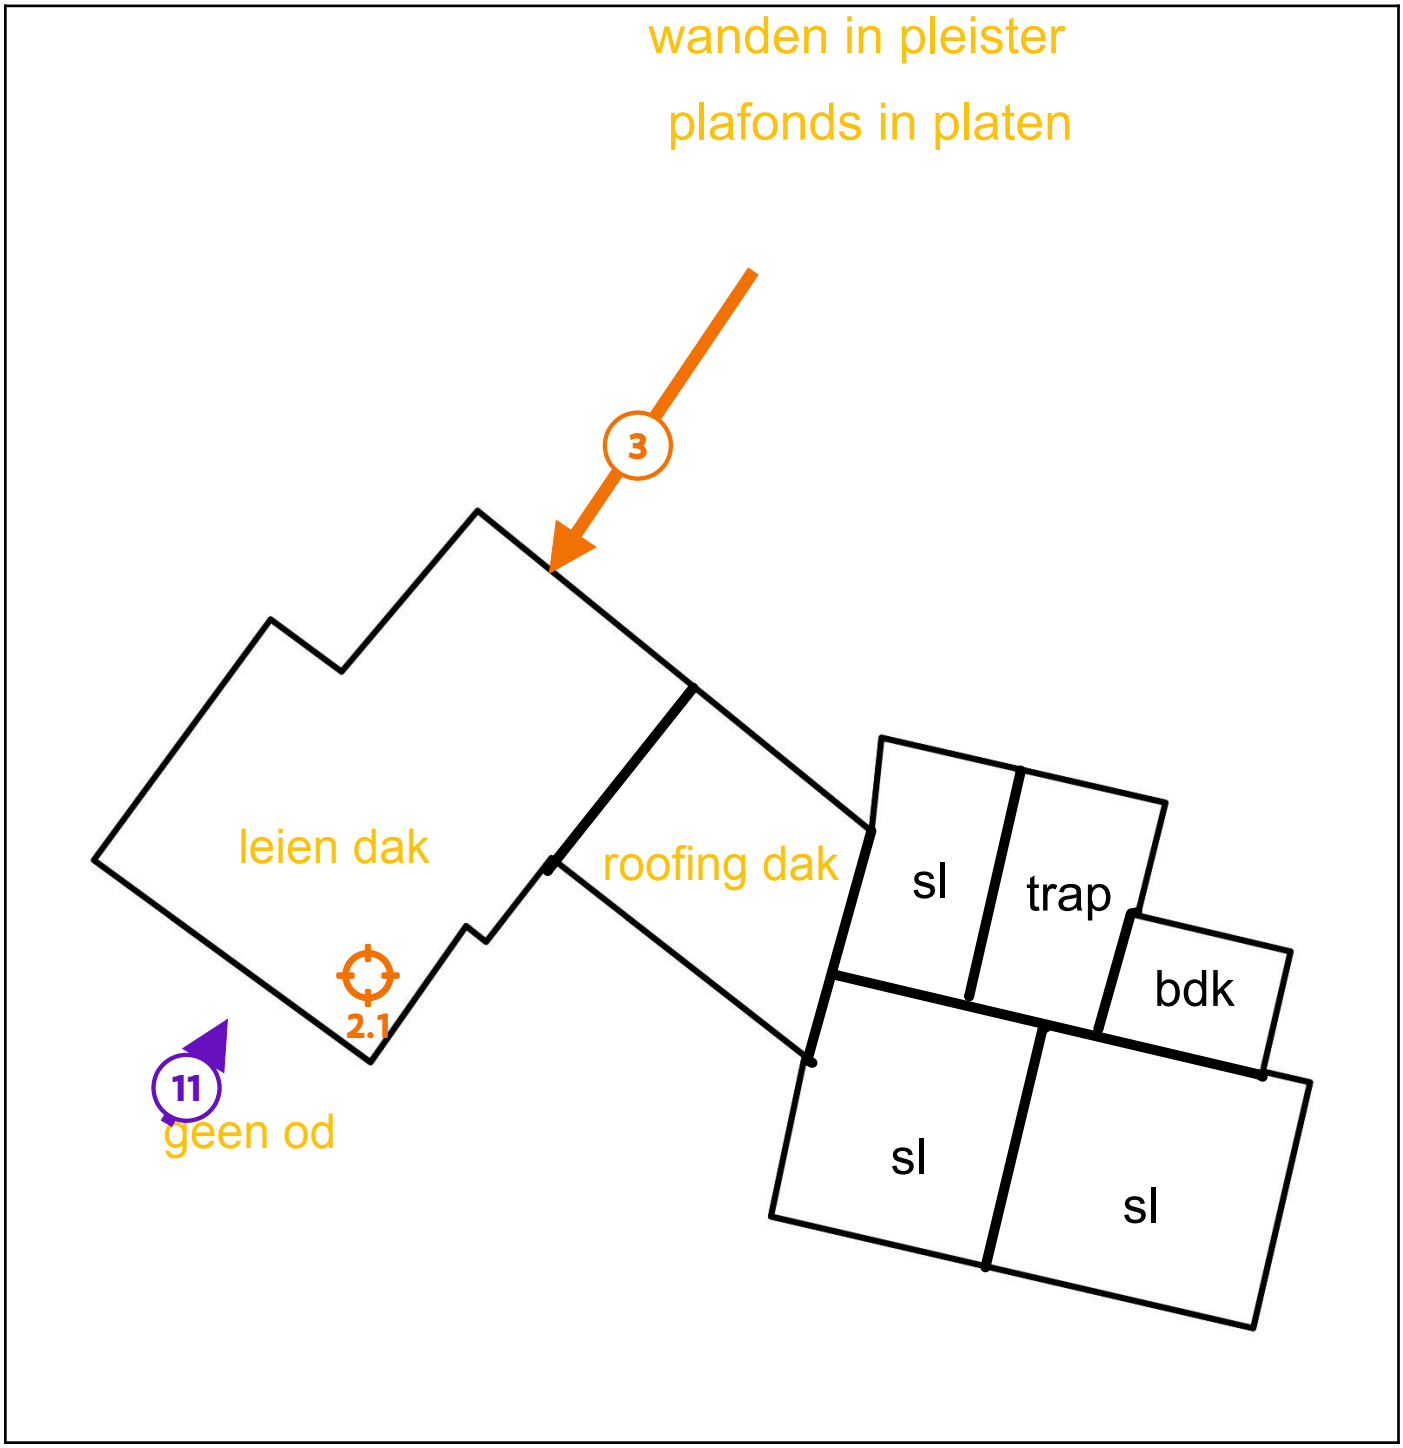
Plan 1.2: Hoofdgebouw plan 1e

Beschrijving	Type	Actie
2. leien dak	Asbestmateriaal	Verwijderen
2.1 Code: Pm2	Puntmonster	-

3. Asbest cement rookgaskanaal	Asbestmateriaal	Verwijderen
5. 21. Plafond type: Plaatmateriaal	Advies	-
6. 1. pleisterwerk wanden	Geen asbest	-
7. 9. roofing dak	Geen asbest	-
11. 95. Onderdak type: geen	Overige ruimte of materiaal	-

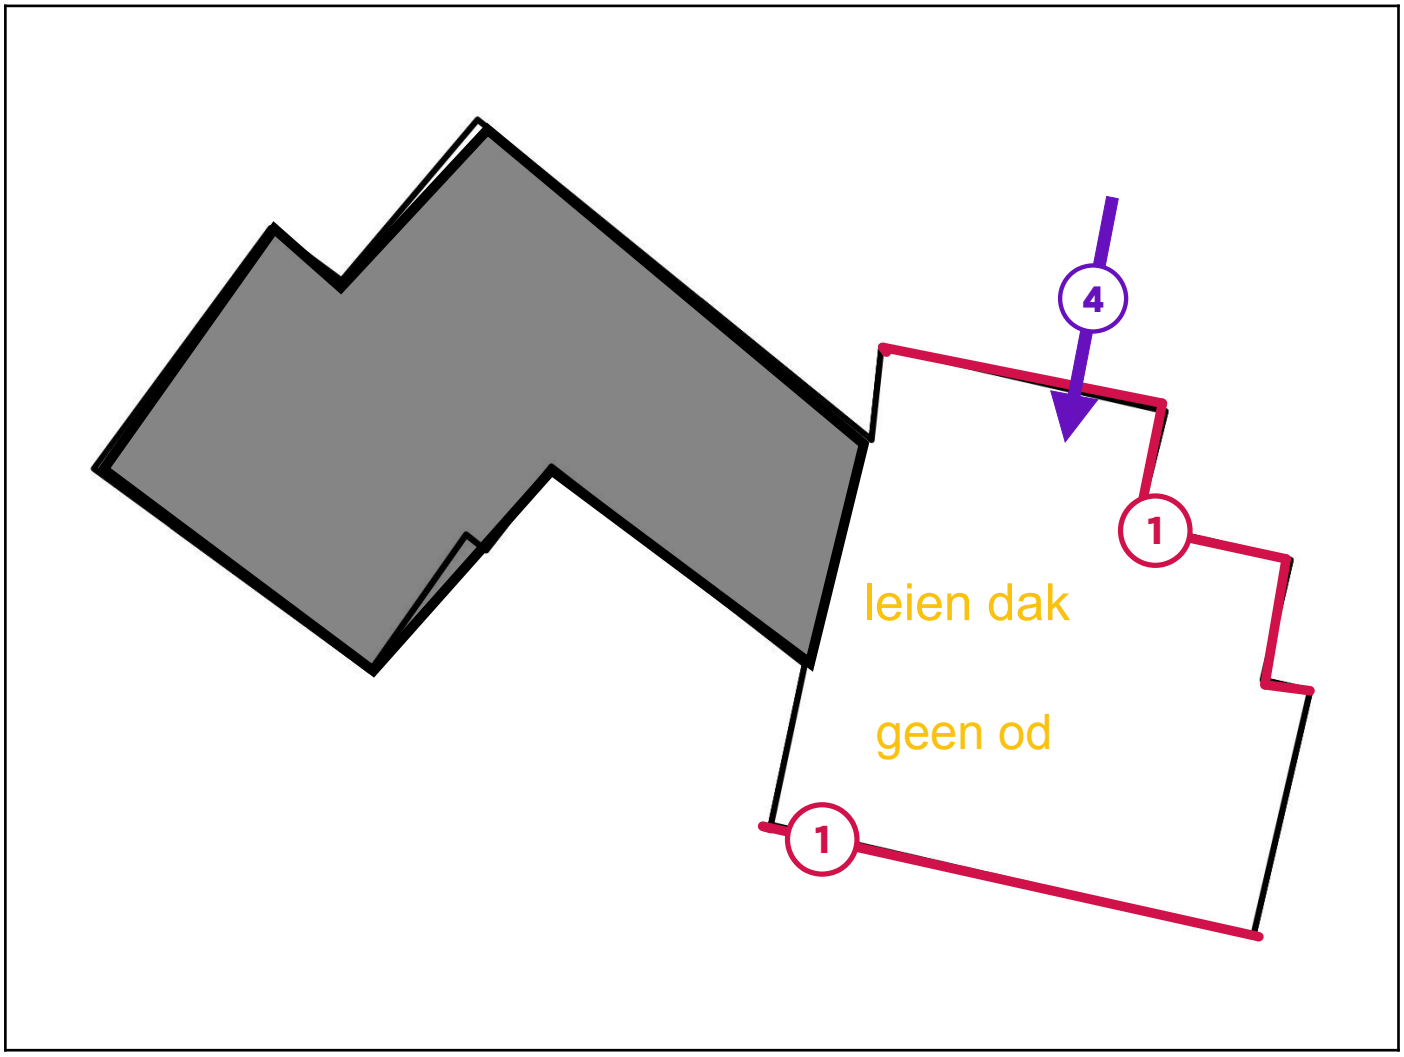
Plan 1.3: Hoofdgebouw plan dak

Beschrijving	Type	Actie
1. Sediment en slib in goot	Asbestmateriaal	Dringend verwijderen
2. leien dak	Asbestmateriaal	Verwijderen
4. 31. Binnenkant schouw	Beperking	-
11. 95. Onderdak type: geen	Overige ruimte of materiaal	-

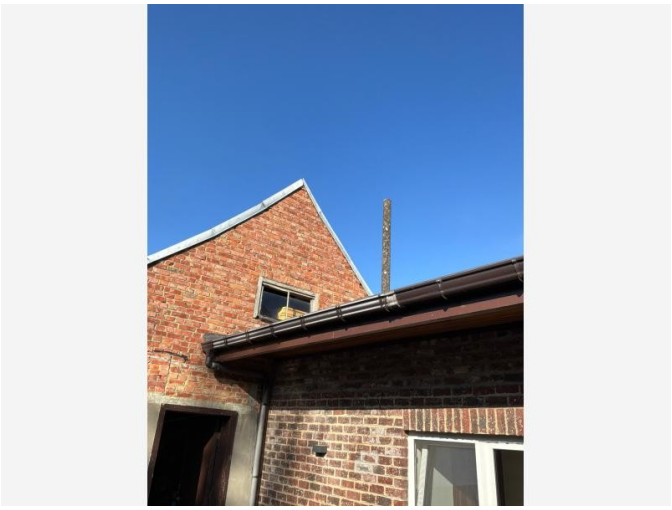
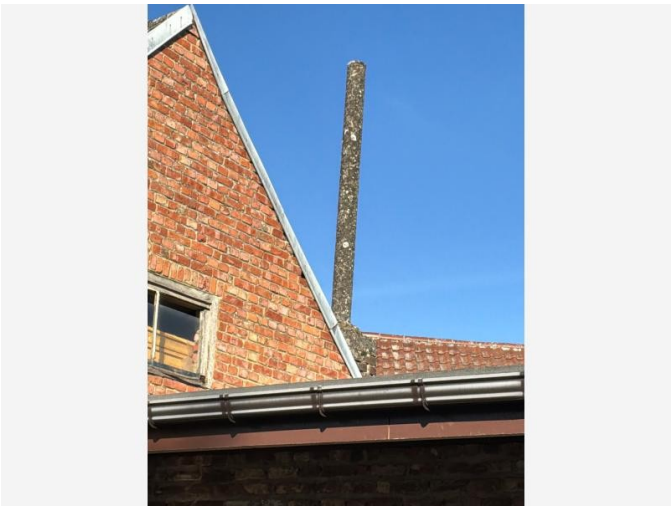
Fiche 3: Asbest cement rookgaskanaal

Eindbeoordeling materiaalrisico	Verhoogd materiaalrisico en/of verhoogde kans op vezelvrijgave

Gebondenheid	Categorie 1: hechtgebonden in oorsprong
Asbestsoort (vezeltype)	Crocidoliet aanwezig
Asbestconcentratie	Laag (< 50%)
Afschermingsgraad van het gehele materiaal	Geheel of deels vrij aan de buitenlucht, maar geen contact met binnenlucht
Toestand van het materiaal	Matig beschadigd, matig verweerd

Beschrijving	Asbest cement rookgaskanaal
Omgeving	Buiten
Primaire drager	HVAC infrastructuur en uitrusting
Asbestmateriaal	Rookgaskanaal
Bindmiddel van asbestmateriaal	Cement
Gebondenheid op basis van bindmiddel	Hecht
Hoeveelheid (lengte - omtrek - dikte - aantal)	• 2,00 m - 30,00 cm - 1,00 cm - 1 stuk
Totaal volume	0,006 m^3
Eenvoudig bereikbaar	Ja
Bevestigingswijze	• Geklemd
Identificatiemethode	De asbestdeskundige beoordeelt het materiaal als asbestverdacht en dus asbesthoudend, en dit zonder monstername. Motivatie: Er is een onderzoeksbeperking die monstername verhindert; De ruimte of het materiaal bevindt zich hoger dan 3,5 meter vanaf een vaste ondergrond.
Destructieve handeling voor identificatie	Nee
Opmerking	Geschatte hoeveelheid

- Verwijder dit asbestmateriaal zo snel mogelijk. Volg de toestand goed op.
- Voer bijkomende staalname(s) uit.

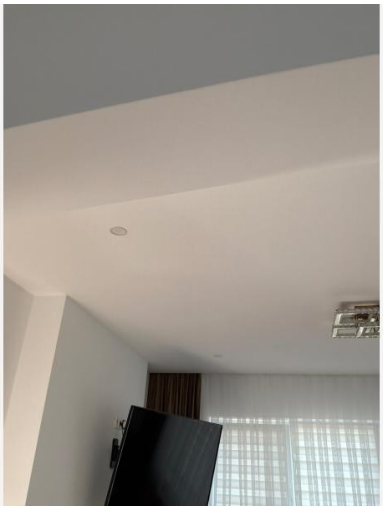
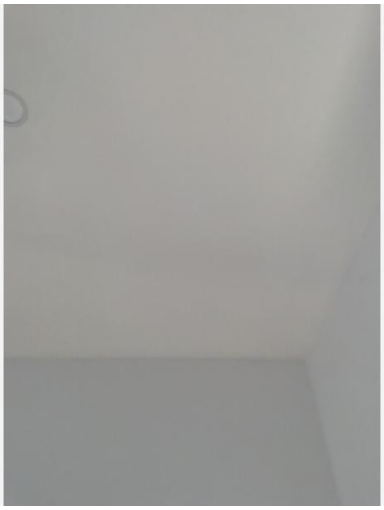
Fiche 5: 21. Plafond type: Plaatmateriaal

Dit type plafond is niet asbest verdacht. Er kan echter geen uitspraak gedaan worden over de achterligende delen. Hier kunnen zich mogelijk nog verdacht materialen bevinden.

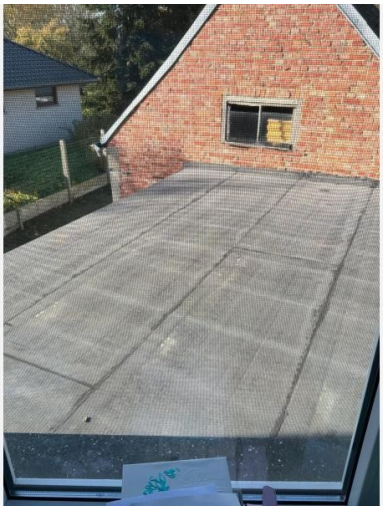
Fiche 7: 9. roofing dak

Geen asbest

Beschrijving	9. roofing dak
Omgeving	Buiten
Primaire drager	Plat dak
Bindmiddel van materiaal	Bitumen (roofing, teer, asfalt)
Gebondenheid op basis van bindmiddel	Hecht
Hoeveelheid (oppervlakte - aantal)	• 30,00 m^2 - 1 stuk
Totale oppervlakte	30,00 m^2
Identificatiemethode	De asbestdeskundige gebruikt een bewijsdocument andere dan een bestaande laboanalyse, met bevestiging door vaststelling en expertise en dit zonder monstername.
Destructieve handeling voor identificatie	Nee
Opmerking	GEschatte heoveelheid. Er kan enkel een uitspraak gedaan worden over de bovenste laag. Mogelijks bevinden er zich nog enkele lagen onder de toplaag.
