Asbestinventarisattest

Wijmenstraat 16, 9030 Gent

Attestnummer : **20261104-000194.000**
Uitgegeven op : **04.11.2026**
Geldig tot : **04.11.2036**

Niet-asbestveilig

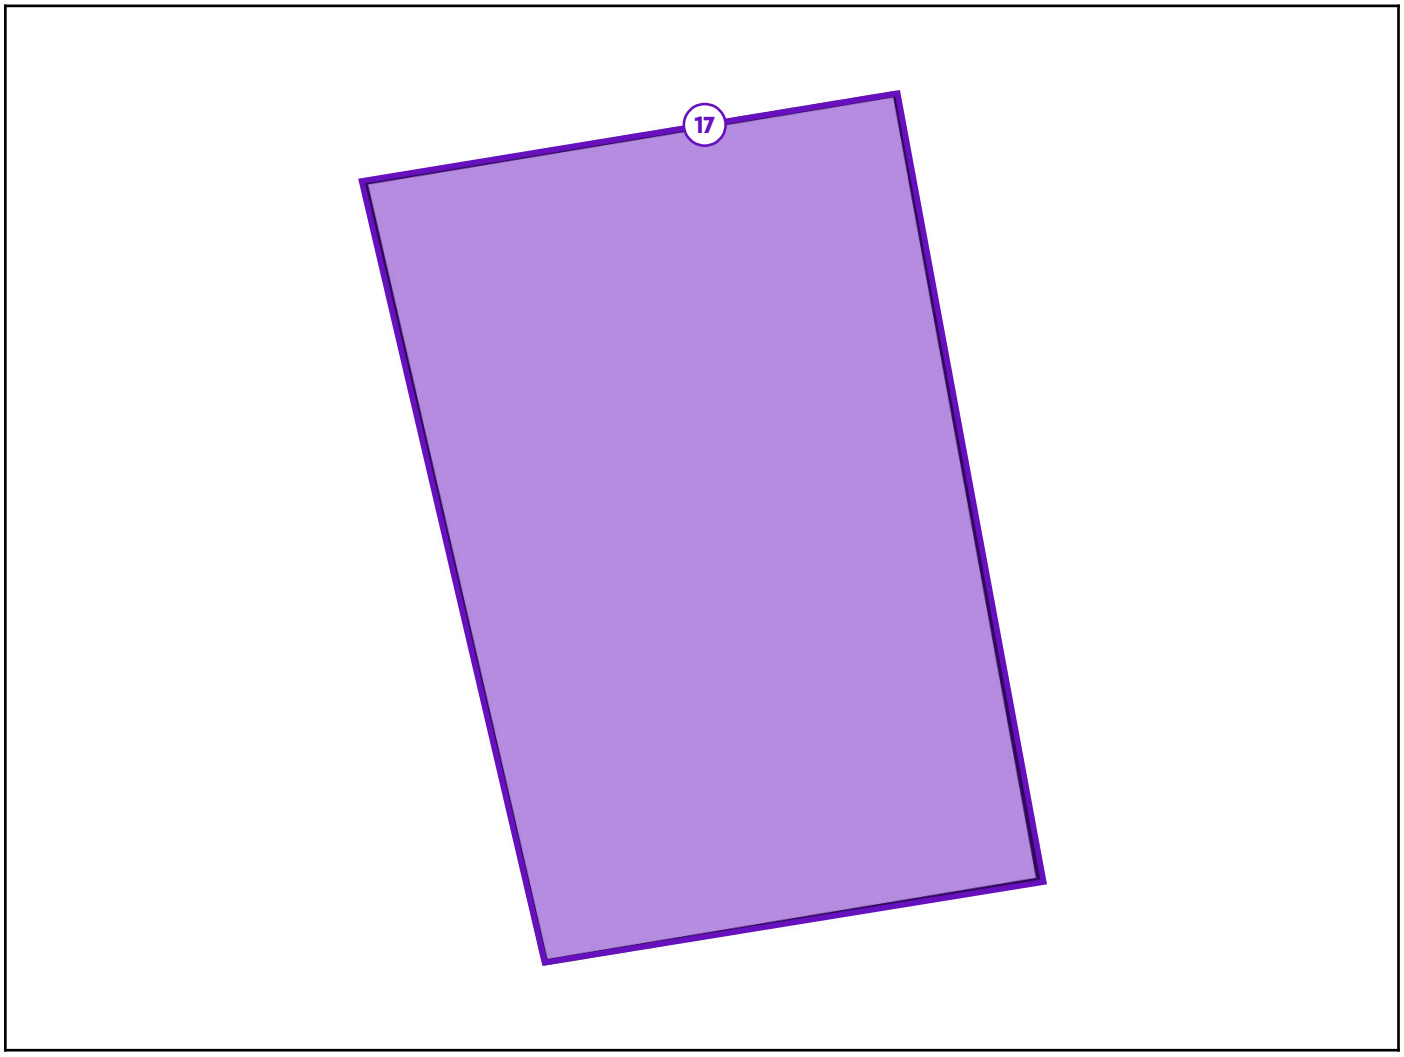
Plan 2.1: Tuinkot achteraan plan

Beschrijving	Type	Actie
17. Dakbedekking bestaande uit polycarbonaat golfplaten	Overige ruimte of materiaal	-

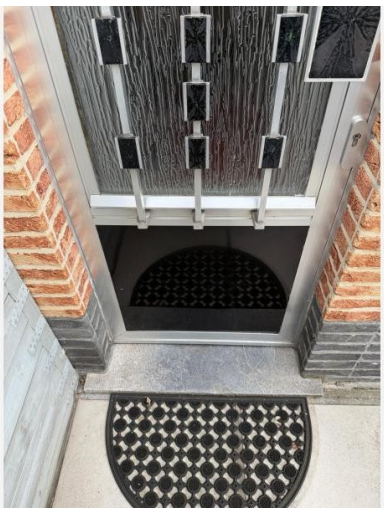
Fiche 2: Glasal deurpaneel

Eindbeoordeling materiaalrisico	Laag materiaalrisico en/of verlaagde kans op vezelvrijgave

Gebondenheid	Categorie 1: hechtgebonden in oorsprong
Asbestsoort (vezeltype)	Crocidoliet aanwezig
Asbestconcentratie	Laag (< 50%)
Afschermingsgraad van het gehele materiaal	Geheel of deels vrij aan de binnenlucht, maar geen contact met binnenluchtstromen
Toestand van het materiaal	Onbeschadigd, niet verweerd

Beschrijving	Glasal deurpaneel
Omgeving	Buiten
Primaire drager	Wandopening verticaal (raam, deur, ...)
Asbestmateriaal	Plaat, paneel, tablet - Geëmailleerd, type Glasal
Bindmiddel van asbestmateriaal	Cement
Gebondenheid op basis van bindmiddel	Hecht
Hoeveelheid (oppervlakte - dikte - aantal)	• 1,00 m^2 - 1,00 cm - 1 stuk
Totaal volume	0,01 m^3
Eenvoudig bereikbaar	Ja
Bevestigingswijze	• Geklemd • Verlijmd, ingegoten, versmeerd
Identificatiemethode	De asbestdeskundige beoordeelt het materiaal als asbestverdacht en dus asbesthoudend, en dit zonder monstername. Motivatie: De monstername brengt andere schade aan dan schade die inherent is aan de monstername.
Destructieve handeling voor identificatie	Nee
Opmerking	De hoeveelheid is een zo nauwkeurig mogelijke opmeting. Hieraan kunnen evenwel geen rechten worden ontleend.

Zorgvuldig beheren

- Zorg voor een veilig beheer. Vermijd het beschadigen van het asbestmateriaal. Controleer de toestand jaarlijks op wijzigingen.
- Voer bijkomende staalname(s) uit.

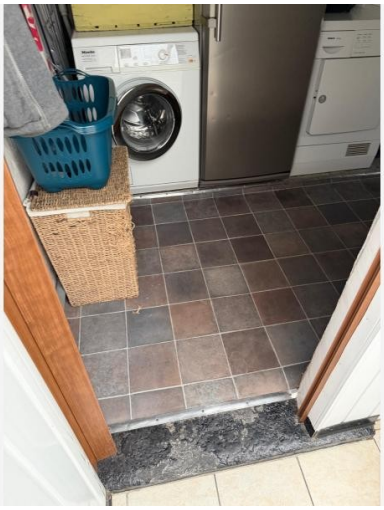
Fiche 6: Vinyl (niet-asbestverdacht)

De vinyl (modern, niet asbestverdacht) bevat geen asbesthoudende materialen volgens visuele vaststelling & expertise. Indien de situatie wijzigt door bv. afbraak of grondige verbouwingswerken, is het aangewezen om bijkomend (destructief) onderzoek uit te voeren (met extra staalnames) op achterliggende/ingesloten materialen.

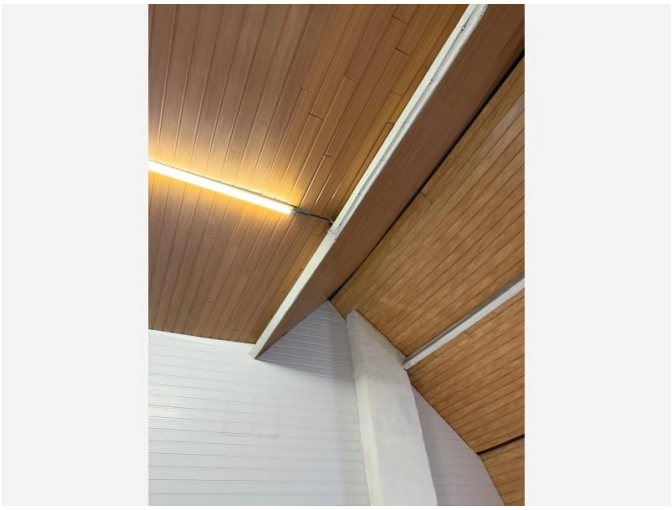
Beschrijving	Notitie	Terug te vinden op plannen
Fiche 19: Onderdak (niet waarneembaar)	Het onderdak is niet waarneembaar. Bij werken, controleer een mogelijk verdacht onderdak op de aanwezigheid van asbest.	Plan 1.6: Huis onderdak
