Asbestinventarisattest

Heesterveld 5, 3150 Haacht

Attestnummer : **20261019-000138.000**
Uitgegeven op : **19.10.2026**
Geldig tot : **Onbeperkt** (tenzij de toestand wijzigt)

Asbestveilig (maar mogelijk niet asbestvrij)

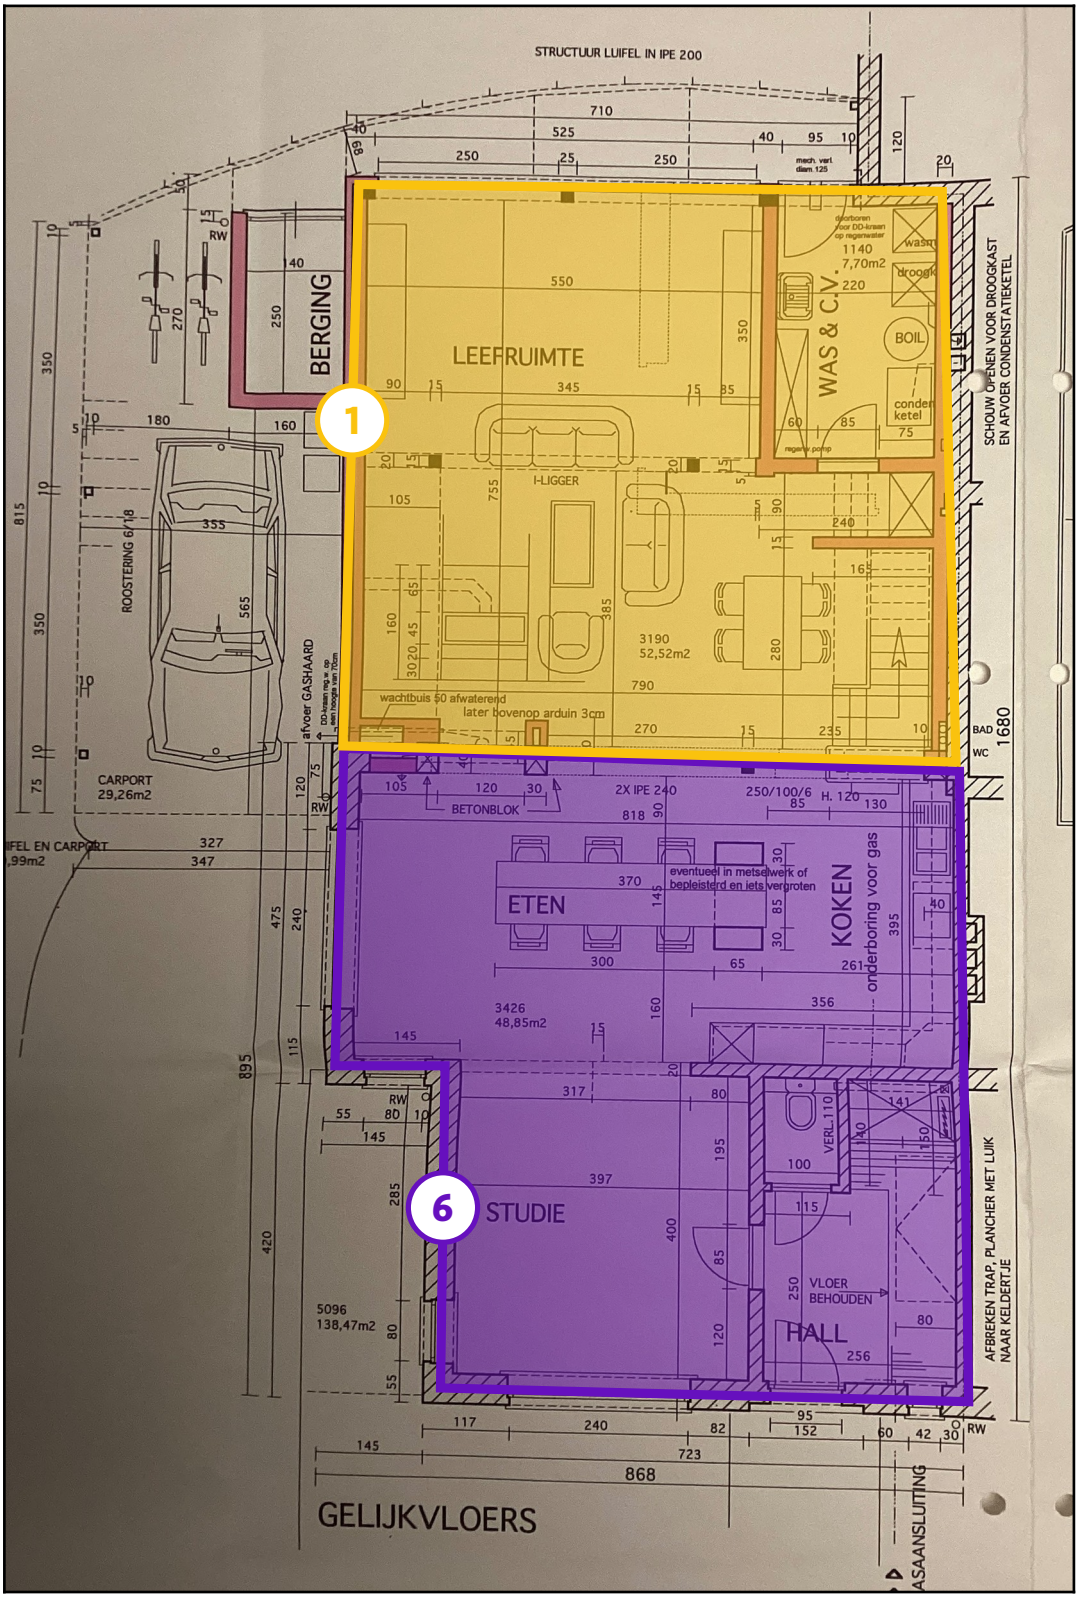
Plan 1.3: Gelijkvloers

1. Aanbouw	Uitsluiting	-
6. Plafondafwerking in gipskarton/hout/pvc	Advies	-

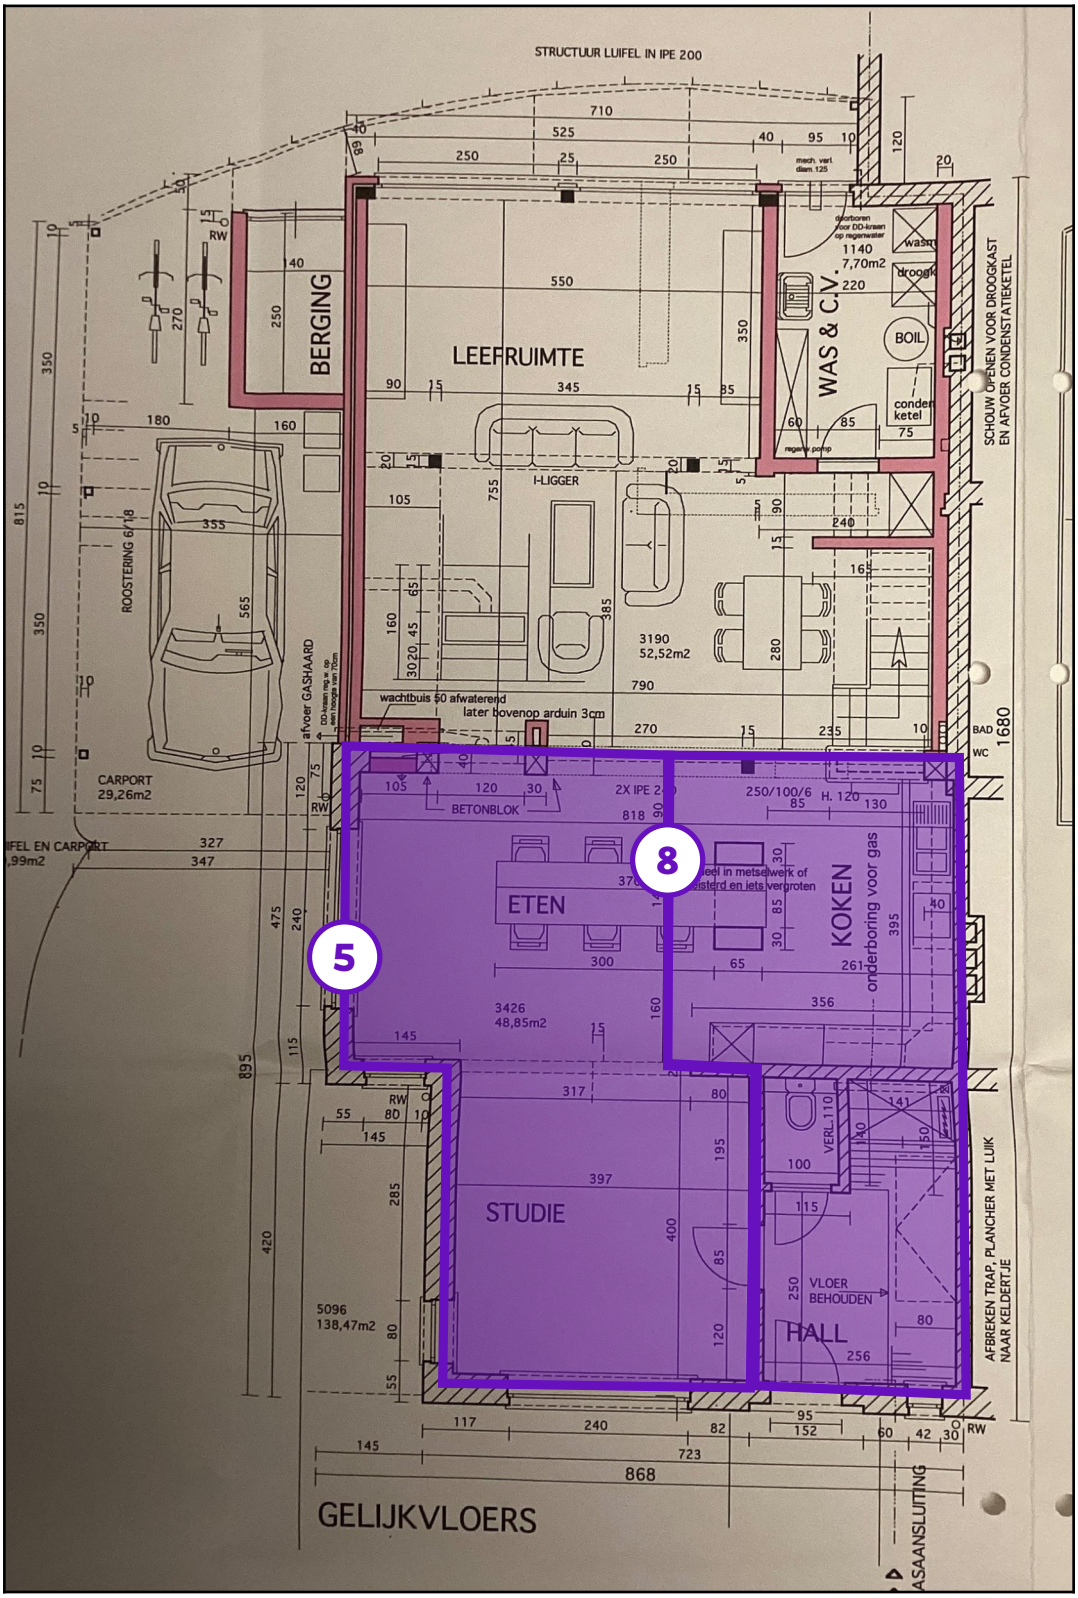
Plan 1.4: Gelijkvloers

5. Vloerbekleding - Niet verdacht	Advies	-
8. Tegellijm onder vloertegels	Advies	-

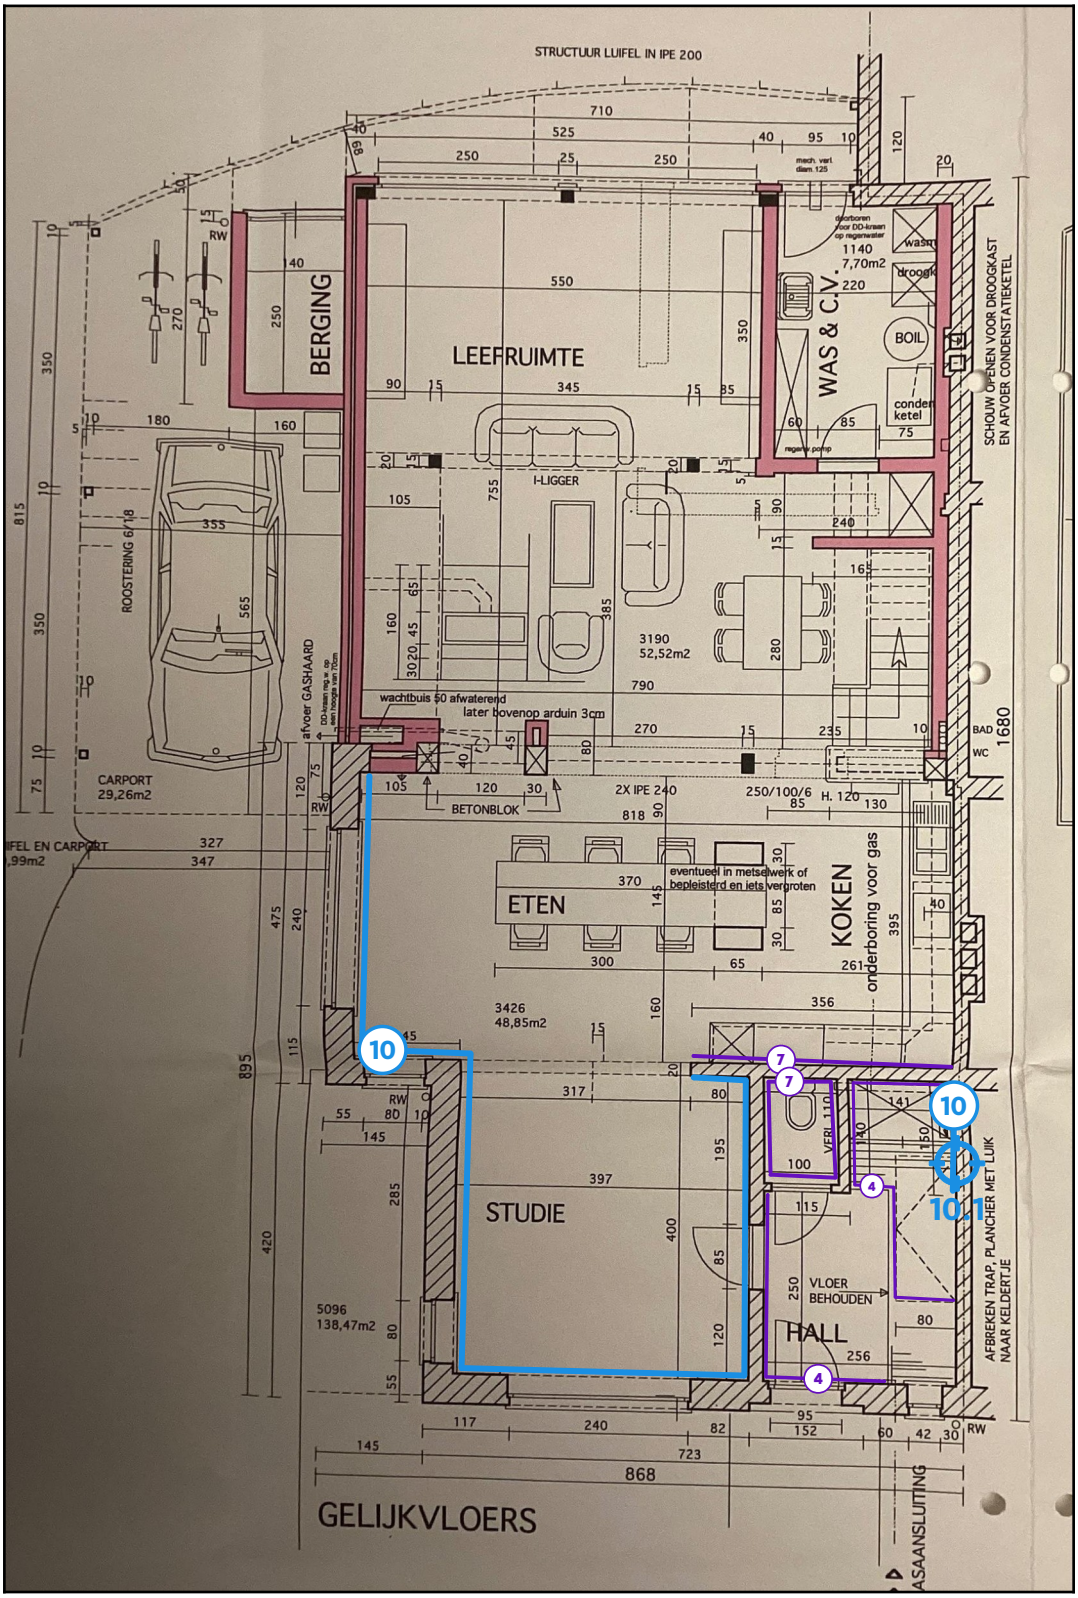
Plan 1.5: Gelijkvloers

4. Valse wand(en)/voorzetwand(en) - Gipskarton-Pvc-hout	Advies	-
7. Tegellijm achter wandtegels & plinten	Advies	-
10. Pleisterwerk wanden	Geen asbest	-
10.1 Code: M01	Mengmonster	-

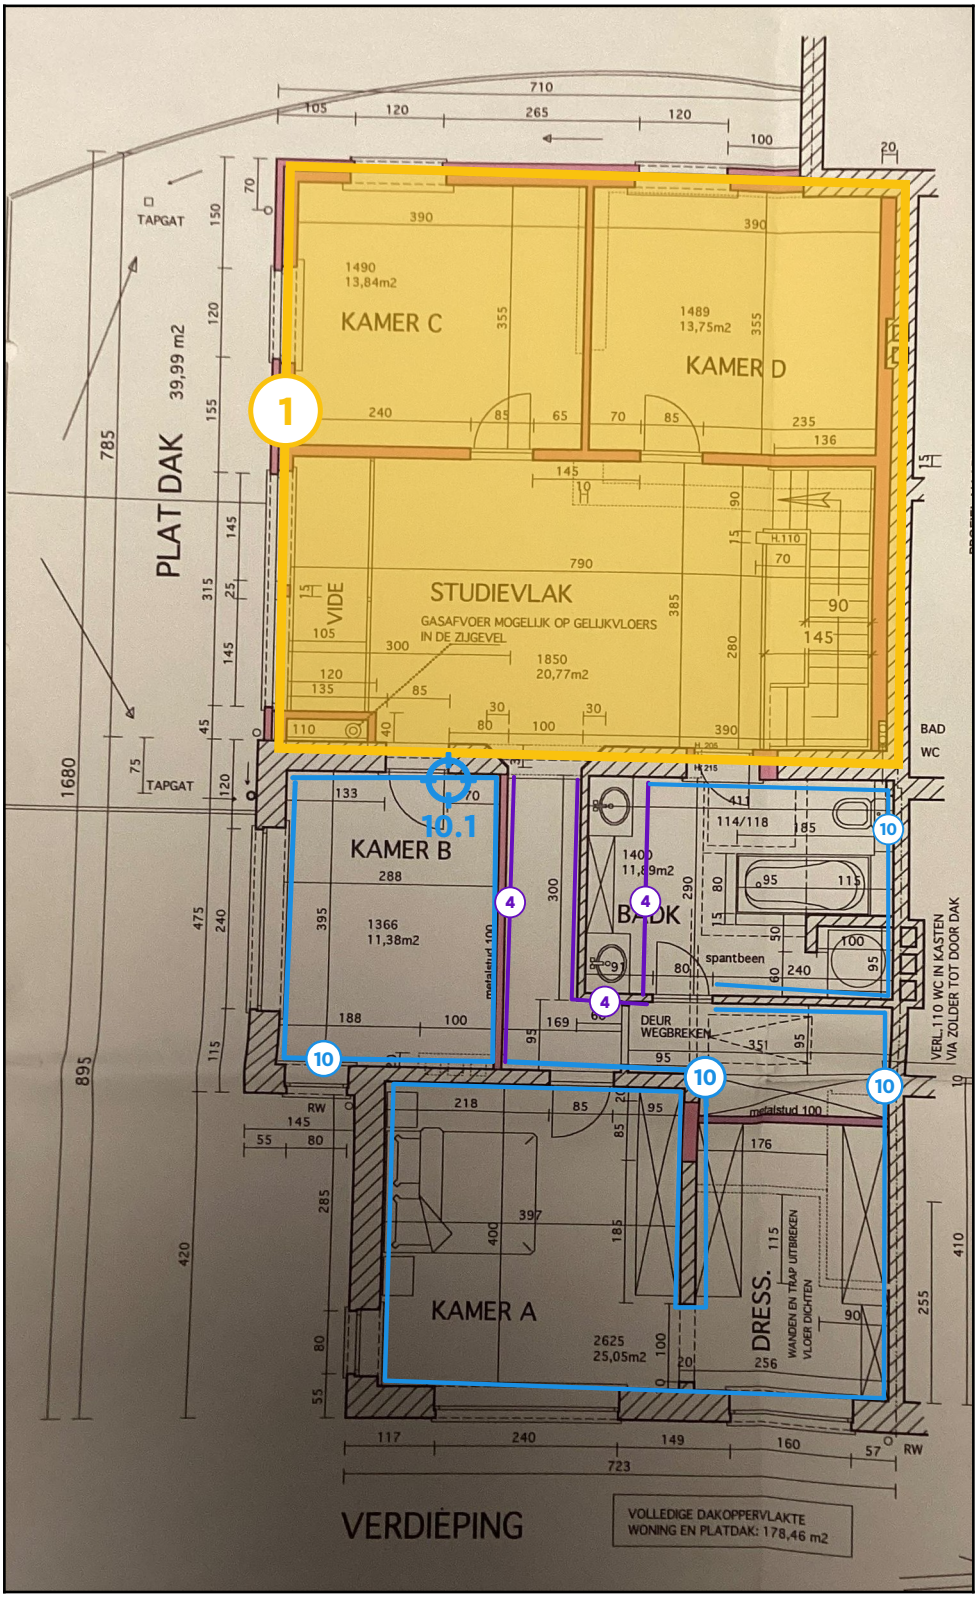
Plan 1.6: Verdieping

1. Aanbouw	Uitsluiting	-
4. Valse wand(en)/voorzetwand(en) - Gipskarton-Pvc-hout	Advies	-
10. Pleisterwerk wanden	Geen asbest	-
10.1 Code: M01	Mengmonster	-

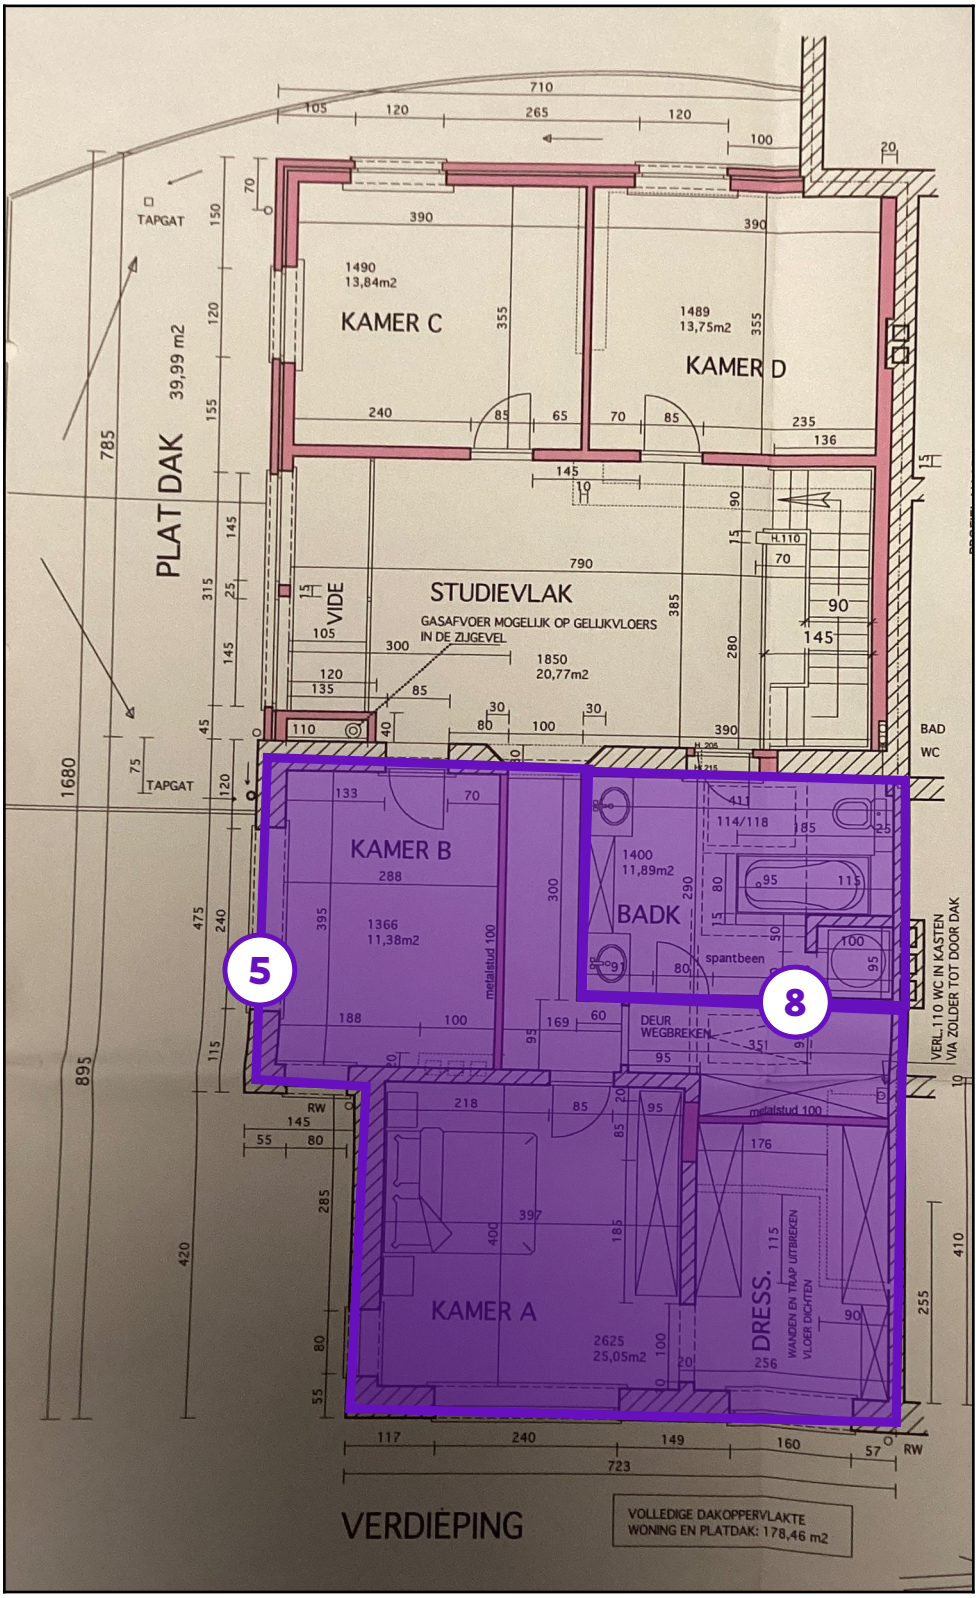
Plan 1.7: Verdieping

5. Vloerbekleding - Niet verdacht	Advies	-
8. Tegellijm onder vloertegels	Advies	-

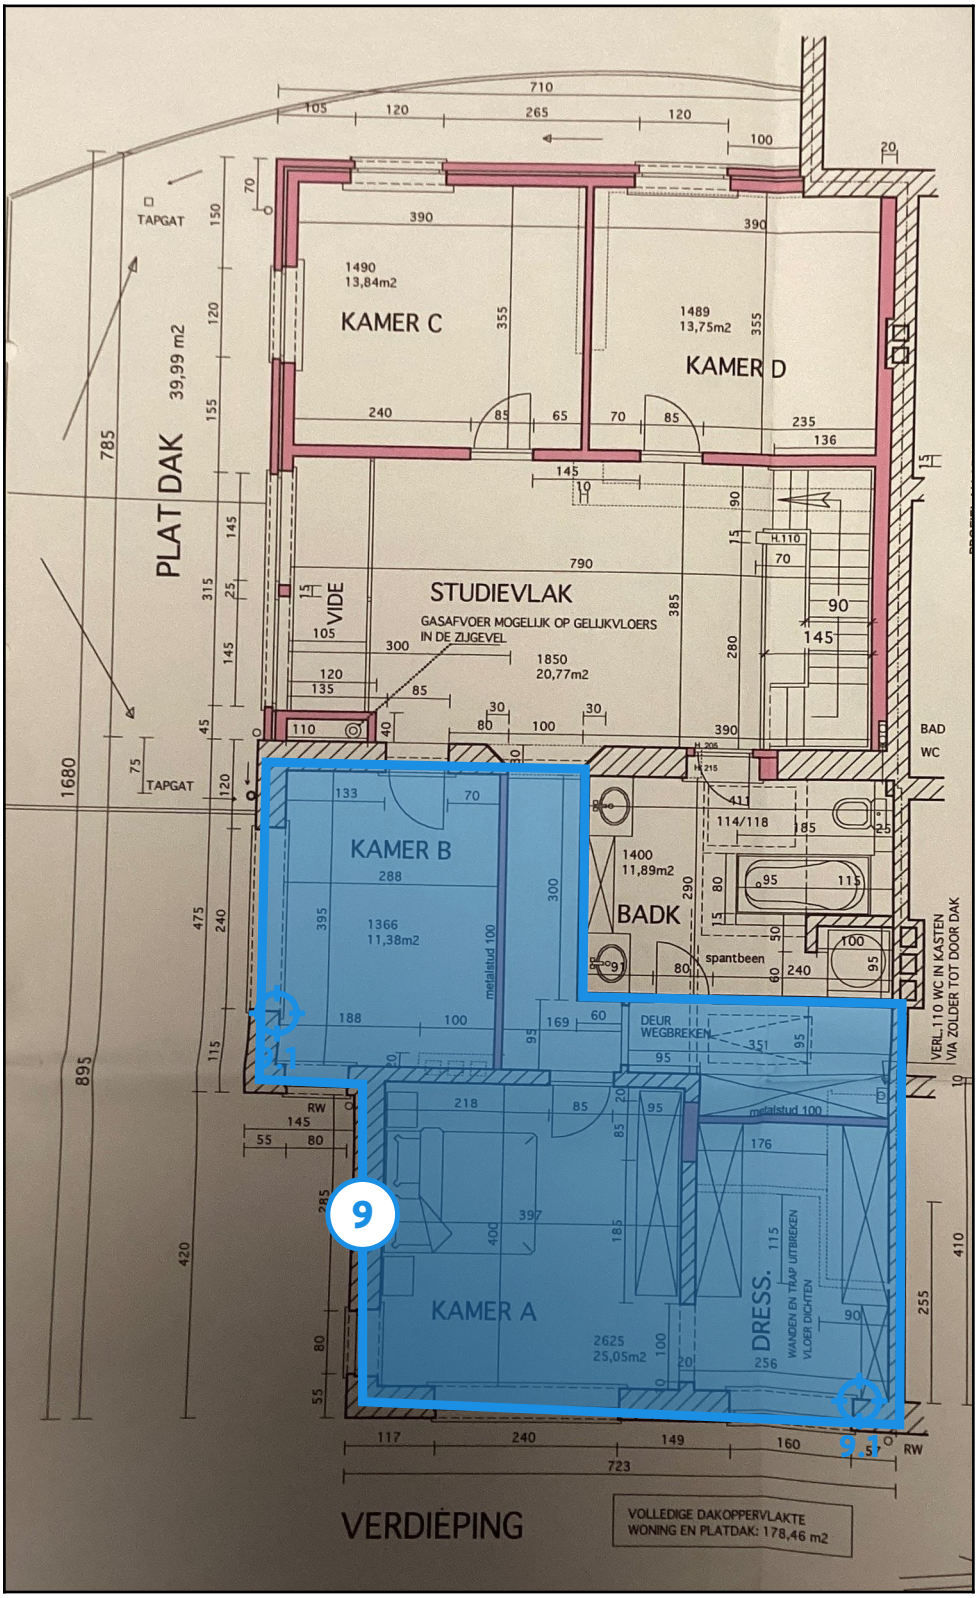
Plan 1.8: Verdieping

9. Pleisterwerk plafonds	Geen asbest	-
9.1 Code: M02	Mengmonster	-

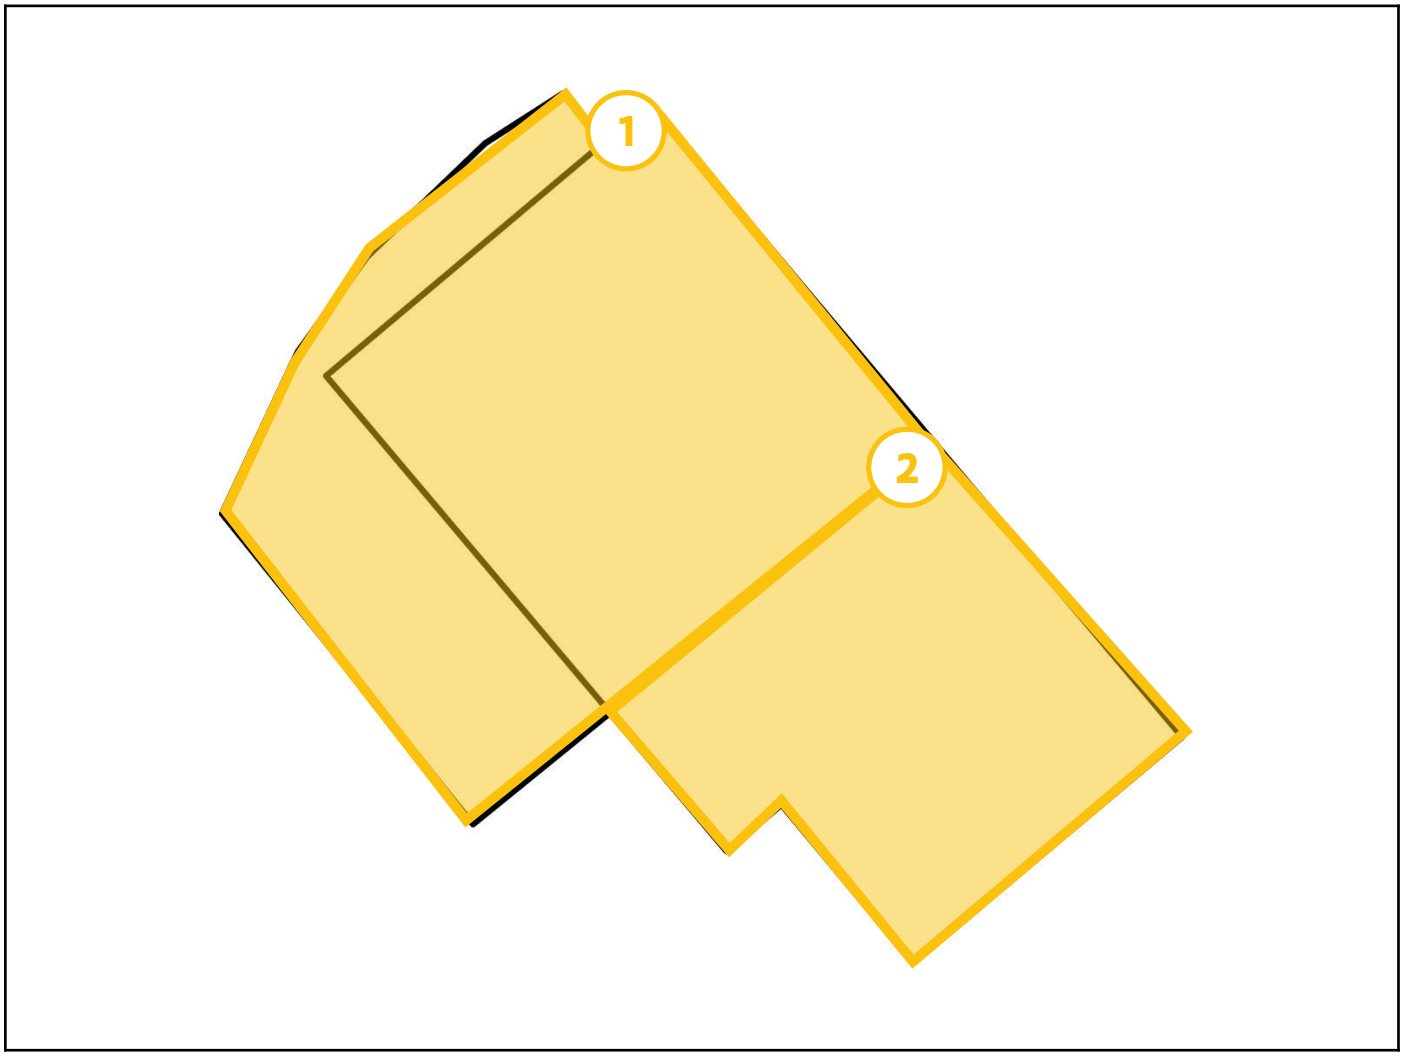
Plan 1.9: Hoofdgebouw plan

Beschrijving	Type	Actie
1. Aanbouw	Uitsluiting	-
2. Dakbedekking	Uitsluiting	-

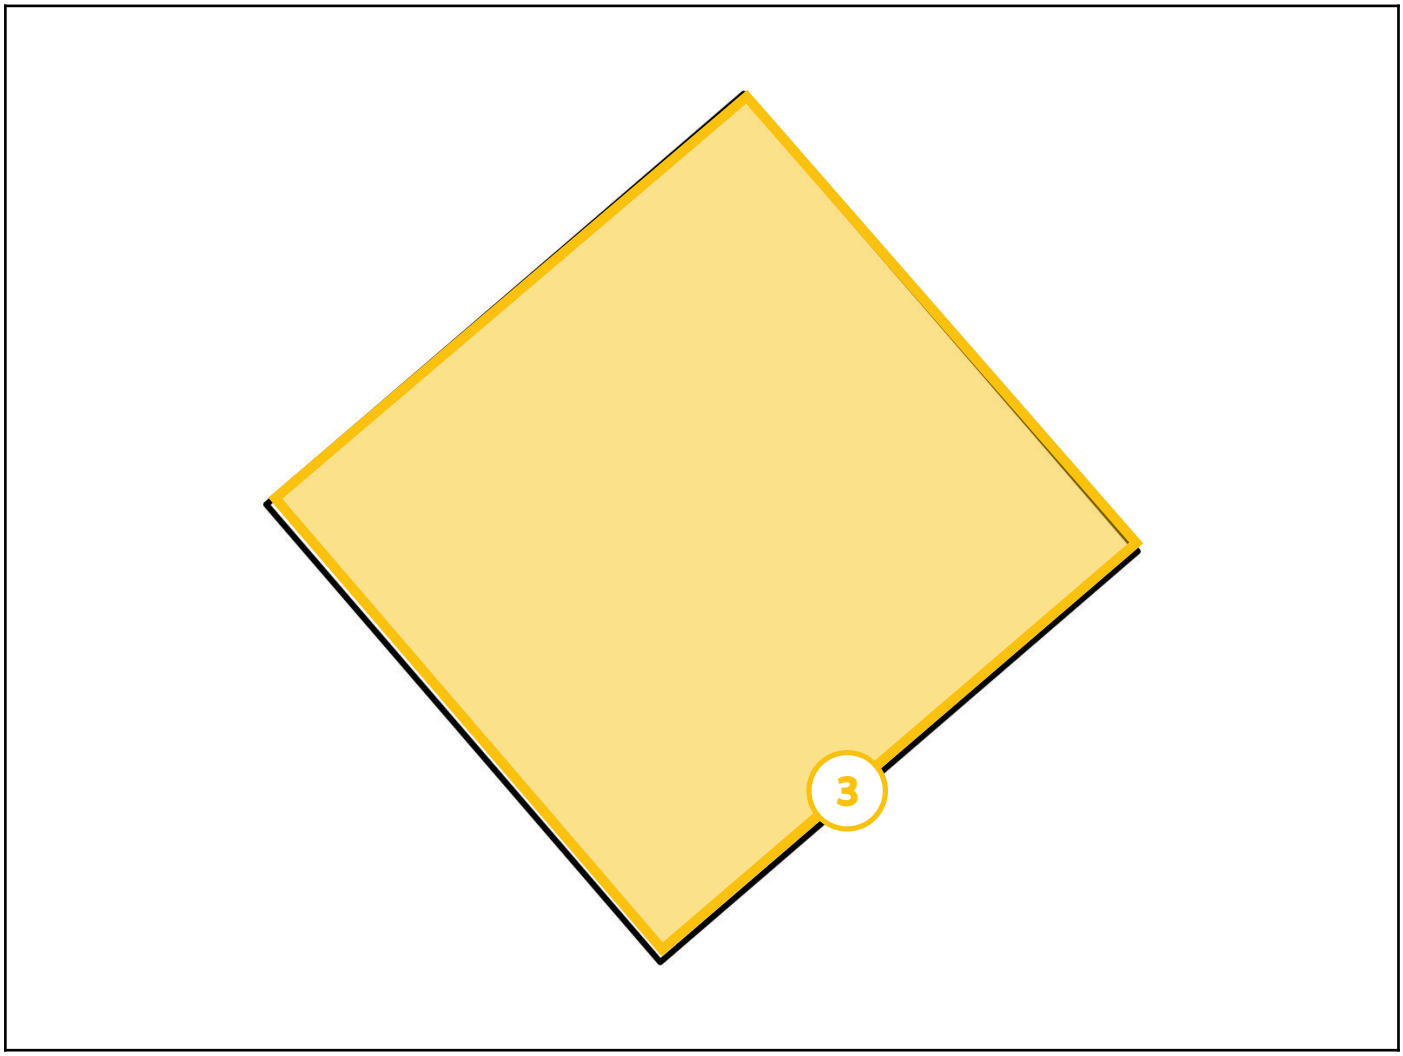
Plan 2.1: Bijgebouw plan

Beschrijving	Type	Actie
3. Tuinhuis	Uitsluiting	-

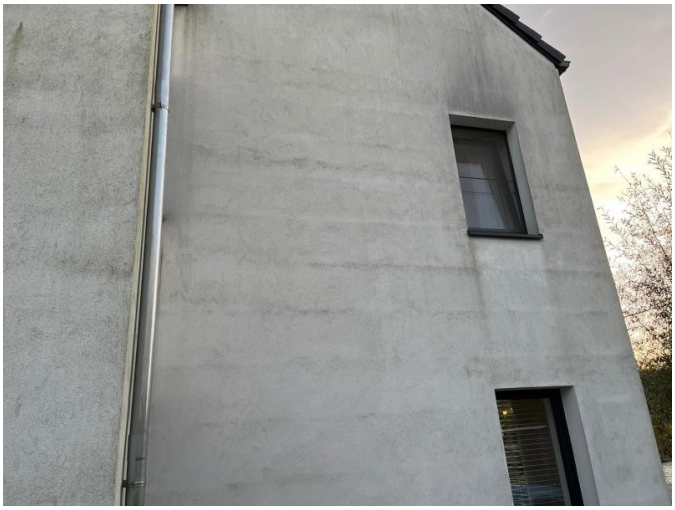
Beschrijving	Notitie	Terug te vinden op plannen
Fiche 16: Afkittingsmateriaal (mastiek,kit,...) aan schrijnwerk - Niet aanwezig	Geen afkittingsmateriaal aanwezig.	-
Fiche 17: Liftinfrastructuur - niet aanwezig		-
