Verslag huishoudelijke elektrische installatie op laagspanning en zeer lage spanning

Referentie: **004-20260602-01**	Datum controle: **02/06/2026**
Keurder: **004**

Eigenaar:	**Onbekend**	EAN-code:	**541448820055406312**
Adres installatie:	**Jagersstraat 7, 1933 - Sterrebeek**	Nummer teller(s):	**1sag3100501063**
		Distributienetbeheerder installatie:	**Fluvius**

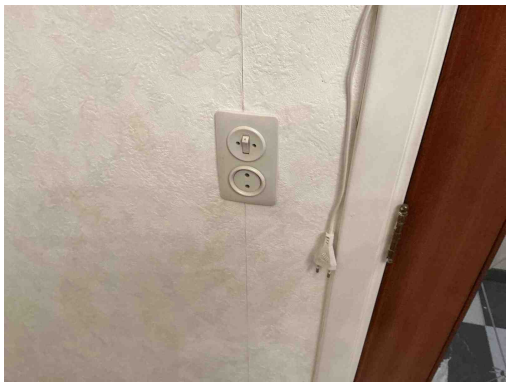
T11 - De contactdozen waarvan de toegekende stroomsterkte maximaal 16A en de toegekende spanning maximaal 250V bedraagt en niet bedoeld zijn voor de voeding van een of meerdere verbruikstoestellen voor een specifiek doel en niet geplaatst zijn in of op schakel- en verdeelborden, beschikken niet of IPXX-D (incl. gemeenschappelijke delen residentieel geheel) (Boek 1: 4.2.2.3/5.3.5.2).
Opmerking: Oa garage

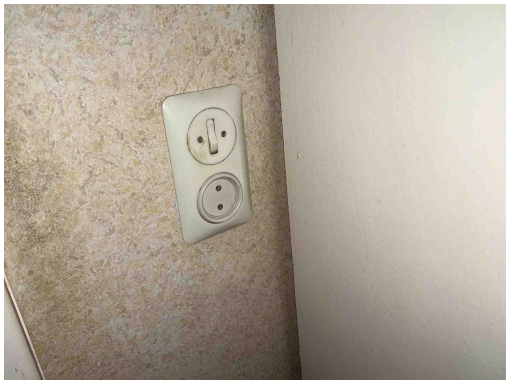
A20 - Er bevindt zich een contactdoos zonder beschermingsgeleider in de elektrische installatie. Deze is niet geplaatst achter een differentieelstroombeschermingsinrichting met grote (max. 30mA) of zeer grote (max. 10mA)gevoeligheid.
Opmerking: Oa living, slaapkamer 1,2,keuken,..

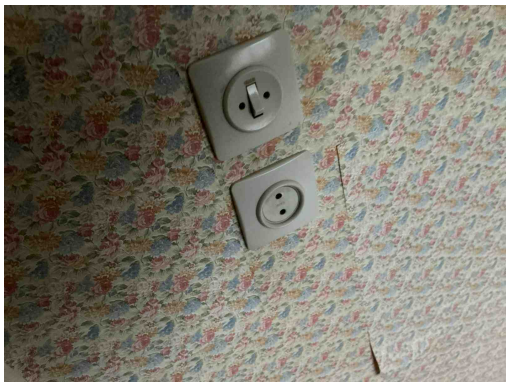
A20 - Er bevindt zich een contactdoos zonder beschermingsgeleider in de elektrische installatie. Deze is niet geplaatst achter een differentieelstroombeschermingsinrichting met grote (max. 30mA) of zeer grote (max. 10mA)gevoeligheid.
Opmerking: Oa living, slaapkamer 1,2,keuken,..

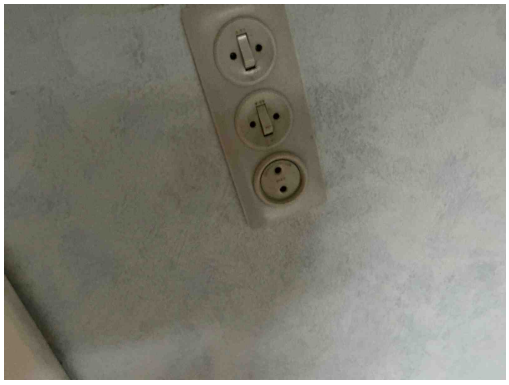
A20 - Er bevindt zich een contactdoos zonder beschermingsgeleider in de elektrische installatie. Deze is niet geplaatst achter een differentieelstroombeschermingsinrichting met grote (max. 30mA) of zeer grote (max. 10mA)gevoeligheid.
Opmerking: Oa living, slaapkamer 1,2,keuken,..

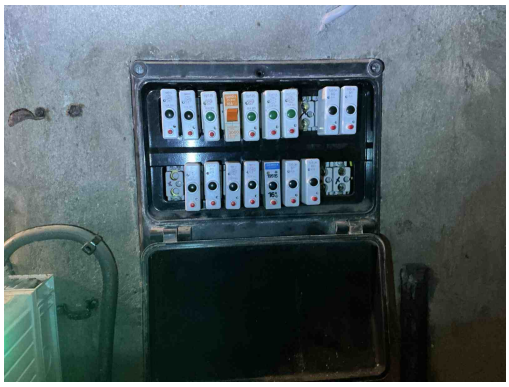
B06 - Het elektrisch verdeelbord heeft niet de minimale beschermingsgraad IPXX-B in een gewone ruimte (Boek 1: 4.2.2.3).
Opmerking: Oa bord 1

B30 - De houder van de beveiliging in een huishoudelijke ruimte is niet voorzien van aangepaste kalibreerelementen (Boek1: 5.3.5.5).
Opmerking: Oa bord 1

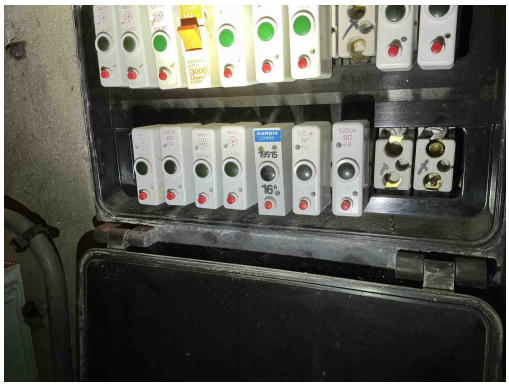
B17 - De voedingsspanning is niet op elk bord vermeld (Boek 1: 3.1.3.3).
Opmerking: Oa bord 1

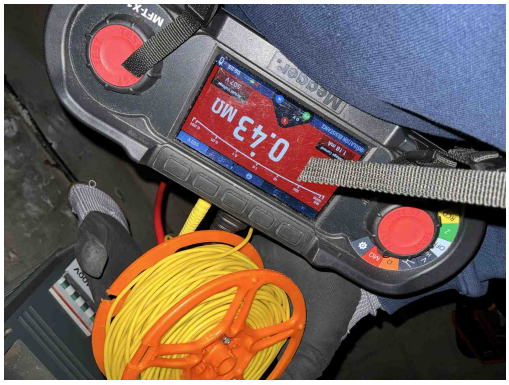
I01 - De waarde van de isolatieweerstand per kring dient tenminste 0,50 Mohm (1000 x Utest) te zijn (Boek 1: 6.4.5.1).
Opmerking: oa Zekeringen rij 2

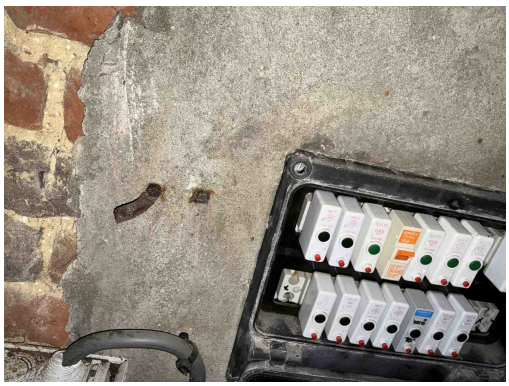
I01 - De waarde van de isolatieweerstand per kring dient tenminste 0,50 Mohm (1000 x Utest) te zijn (Boek 1: 6.4.5.1).
Opmerking: oa Zekeringen rij 2

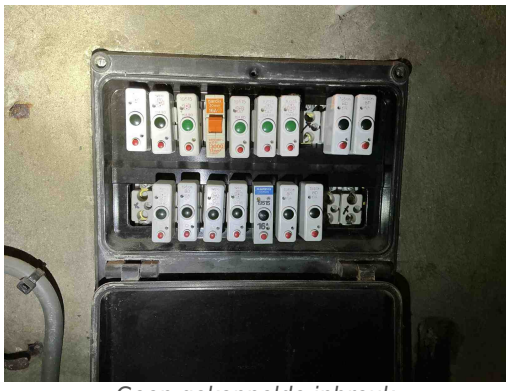
B26 - Het elektrisch bord kon niet gedemonteerd worden (Boek 1: 5.3.5.1).
