Asbestinventarisattest

Dorpsstraat 4B, 3210 Lubbeek

Attestnummer : **20261112-000434.000**
Uitgegeven op : **12.11.2026**
Geldig tot : **Onbeperkt** (tenzij de toestand wijzigt)

Asbestveilig (maar mogelijk niet asbestvrij)

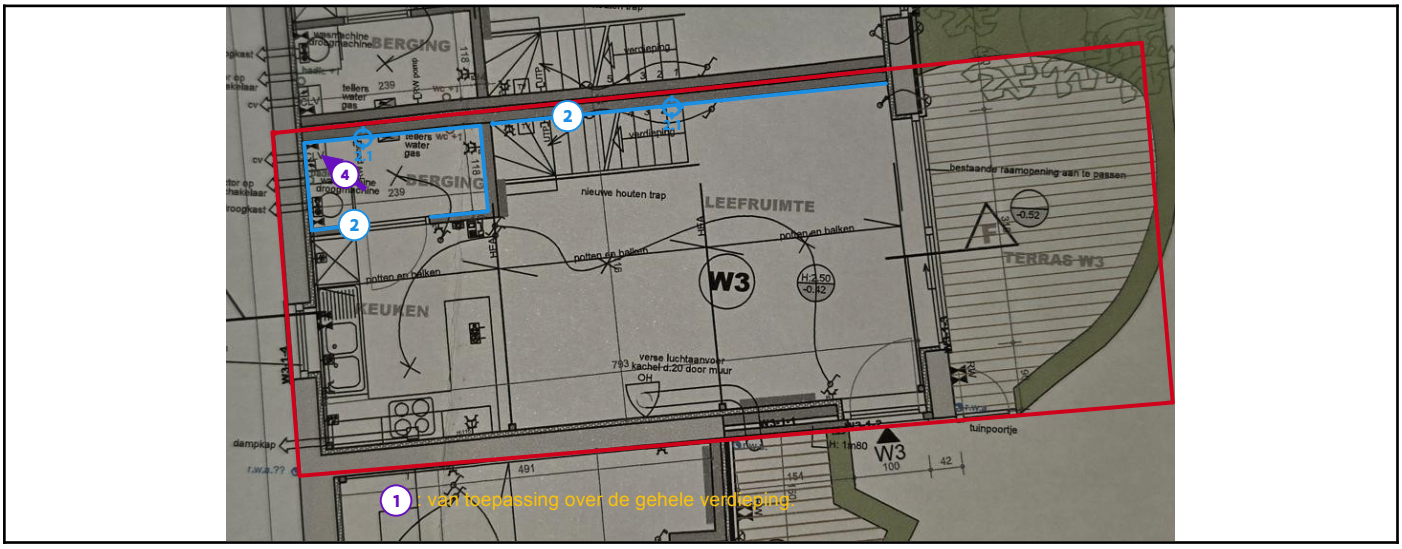
Plan 1.1: Gelijkvloers

Beschrijving	Type	Actie
1. Plafonds	Advies	-
2. Pleisterwerk muren	Geen asbest	-
2.1 Code: MM1	Mengmonster	-
4. Gaswandketel	Overige ruimte of materiaal	-

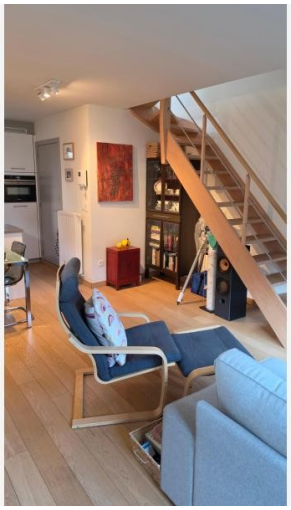
Fiche 1: Plafonds

De plafonds bestaan in de gehele woning uit gipskartonplaten.

Basis voor advies	De asbestdeskundige beoordeelt het materiaal als niet-asbestverdacht.
Primaire drager	Plafond

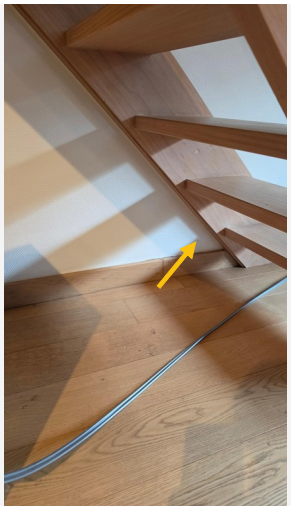
Fiche 2: Pleisterwerk muren

Geen asbest

#	Type	Referentie	Resultaat
2.1	Mengmonster	MM1	Geen asbest
