Asbestinventarisattest

Kloosterstraat 130, 2660 Antwerpen

Attestnummer : **20261019-000542.000**
Uitgegeven op : **19.10.2026**
Geldig tot : **19.10.2031**

Niet-asbestveilig

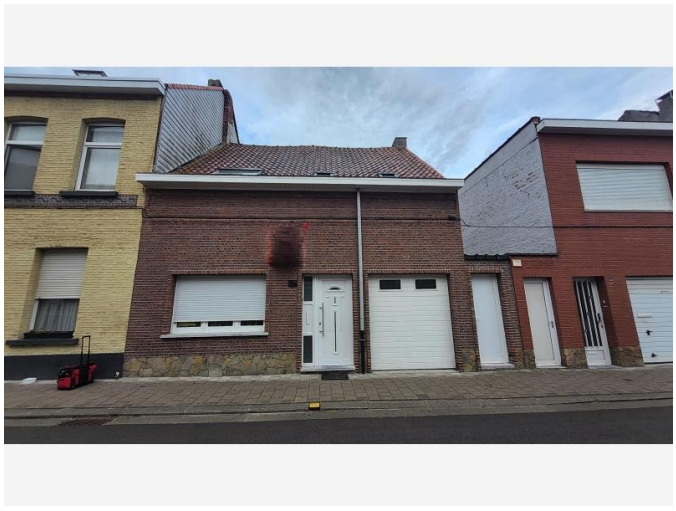
Zone 1: Hoofdgebouw

Tijdens de inspectie vastgesteld:

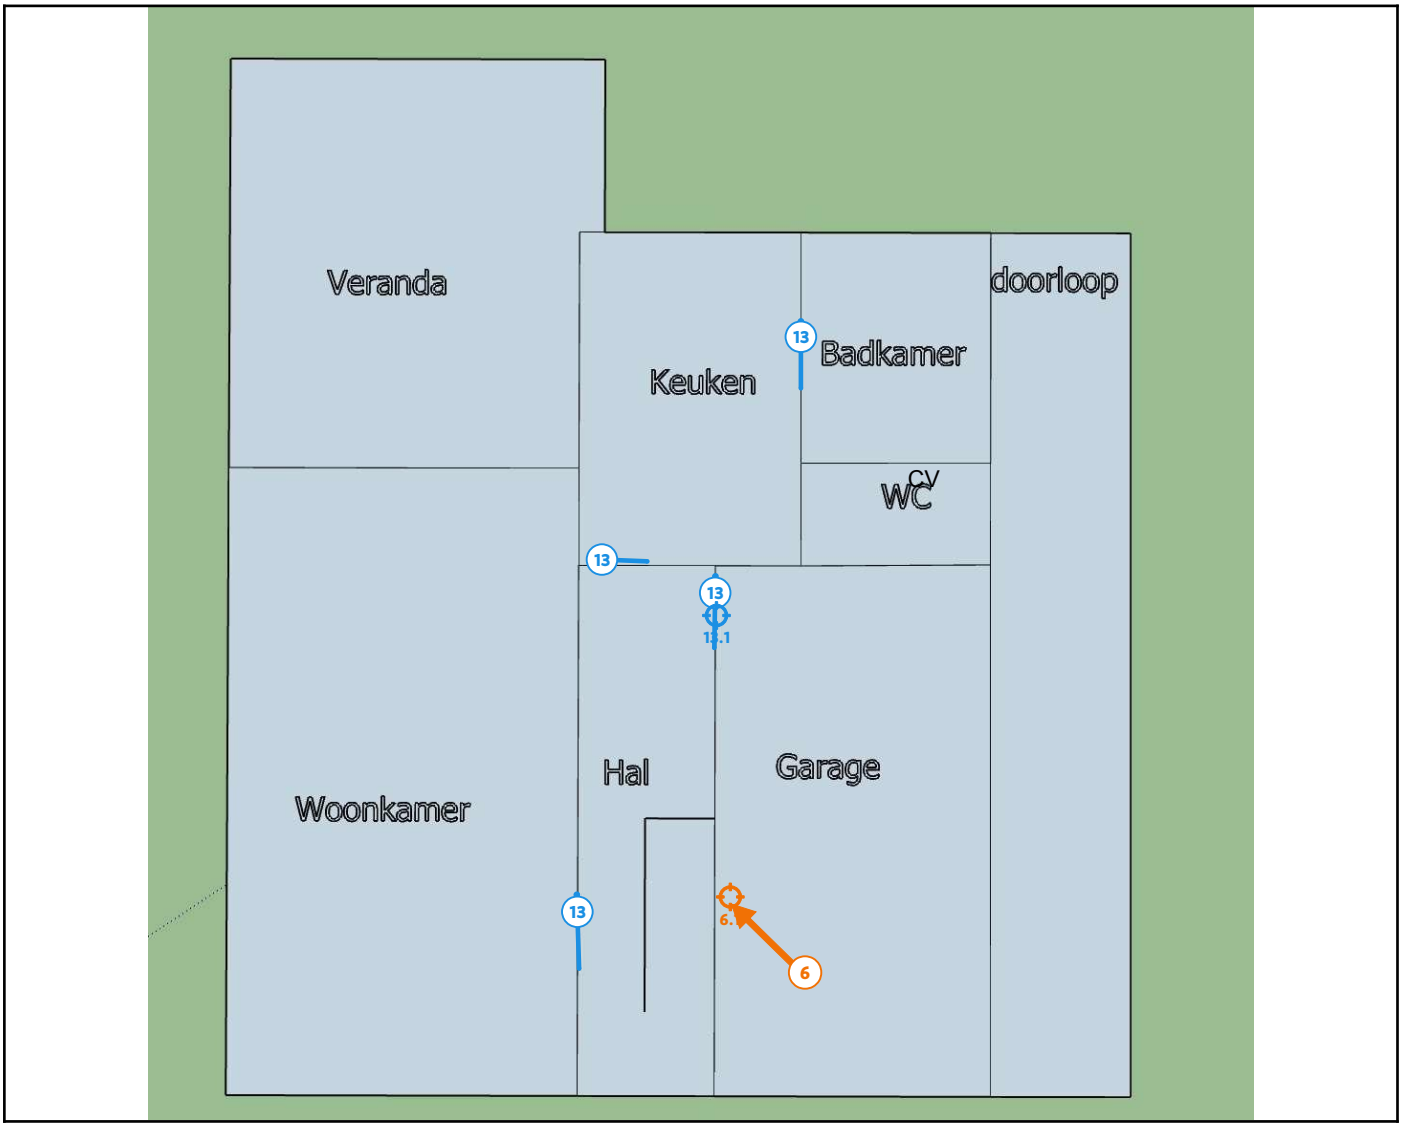
Plan 1.1: GLV

Beschrijving	Type	Actie
6. Nutsbuis	Asbestmateriaal	Maatregelen nemen
6.1 Code: 26/8/26-H3	Puntmonster	-
13. Mastiek in glas	Geen asbest	-
13.1 Code: 26/8/26-H1	Puntmonster	-

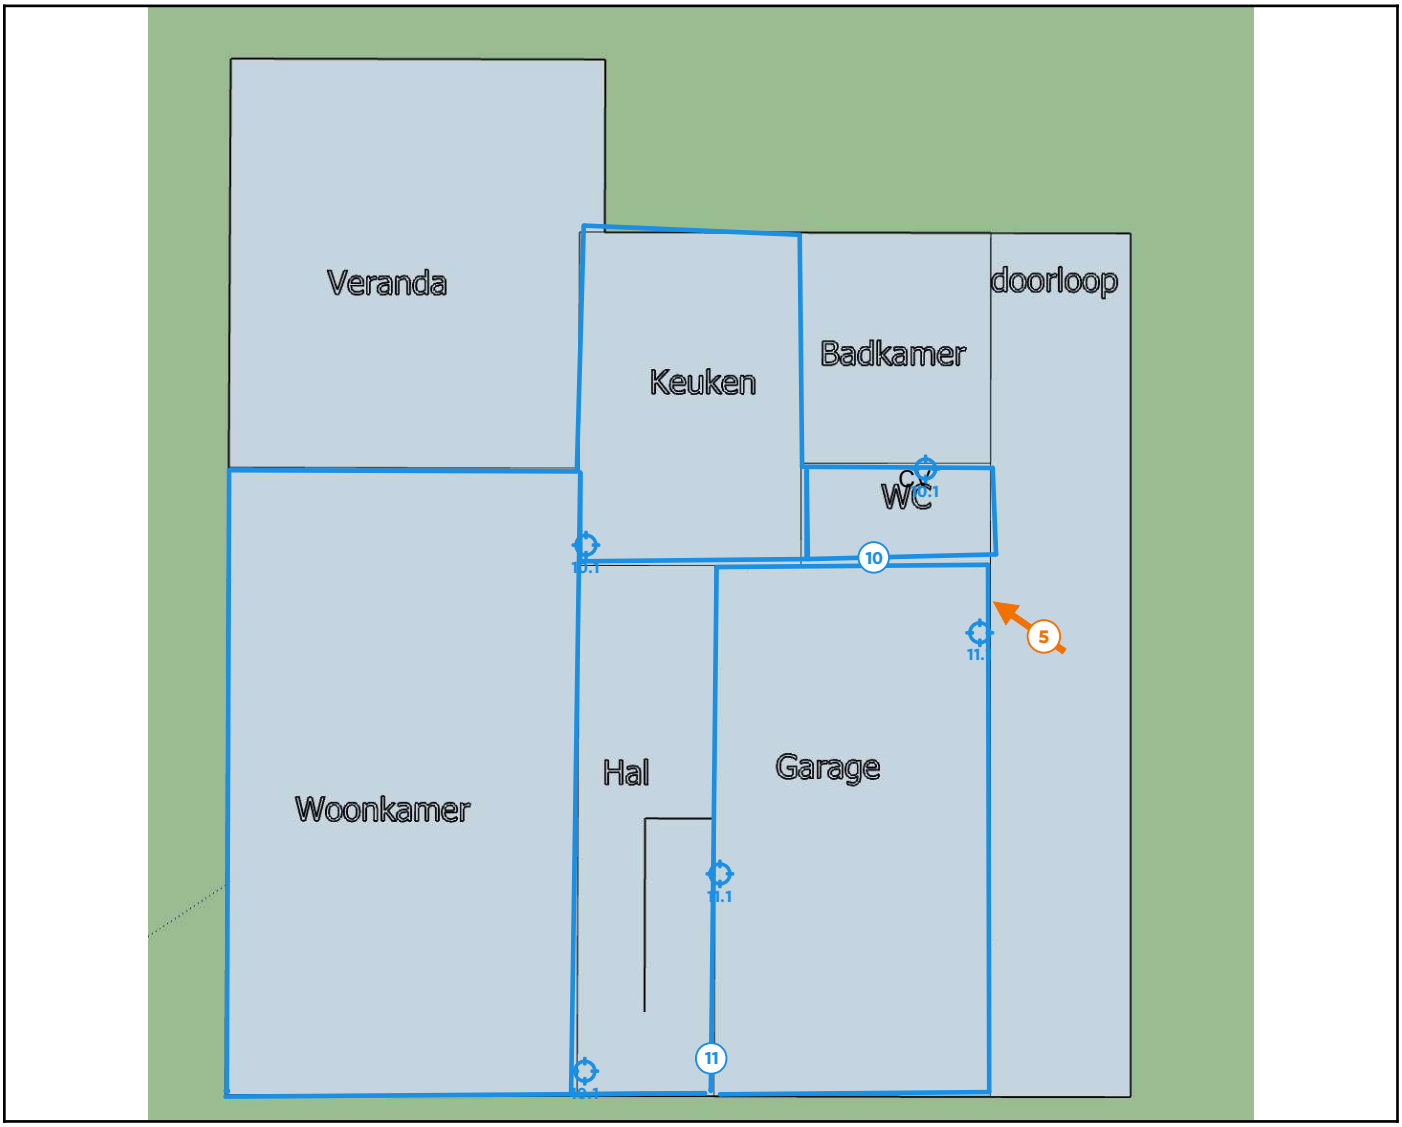
Plan 1.2: GLV (1.1)

Beschrijving	Type	Actie
5. Bakeliet	Asbestmateriaal	Verwijderen
10. Pleisterwerk muren	Geen asbest	-
10.1 Code: 26/8/26-H5	Mengmonster	-
11. Cemnetering gevel garage	Geen asbest	-
11.1 Code: 26/8/26-H4	Mengmonster	-

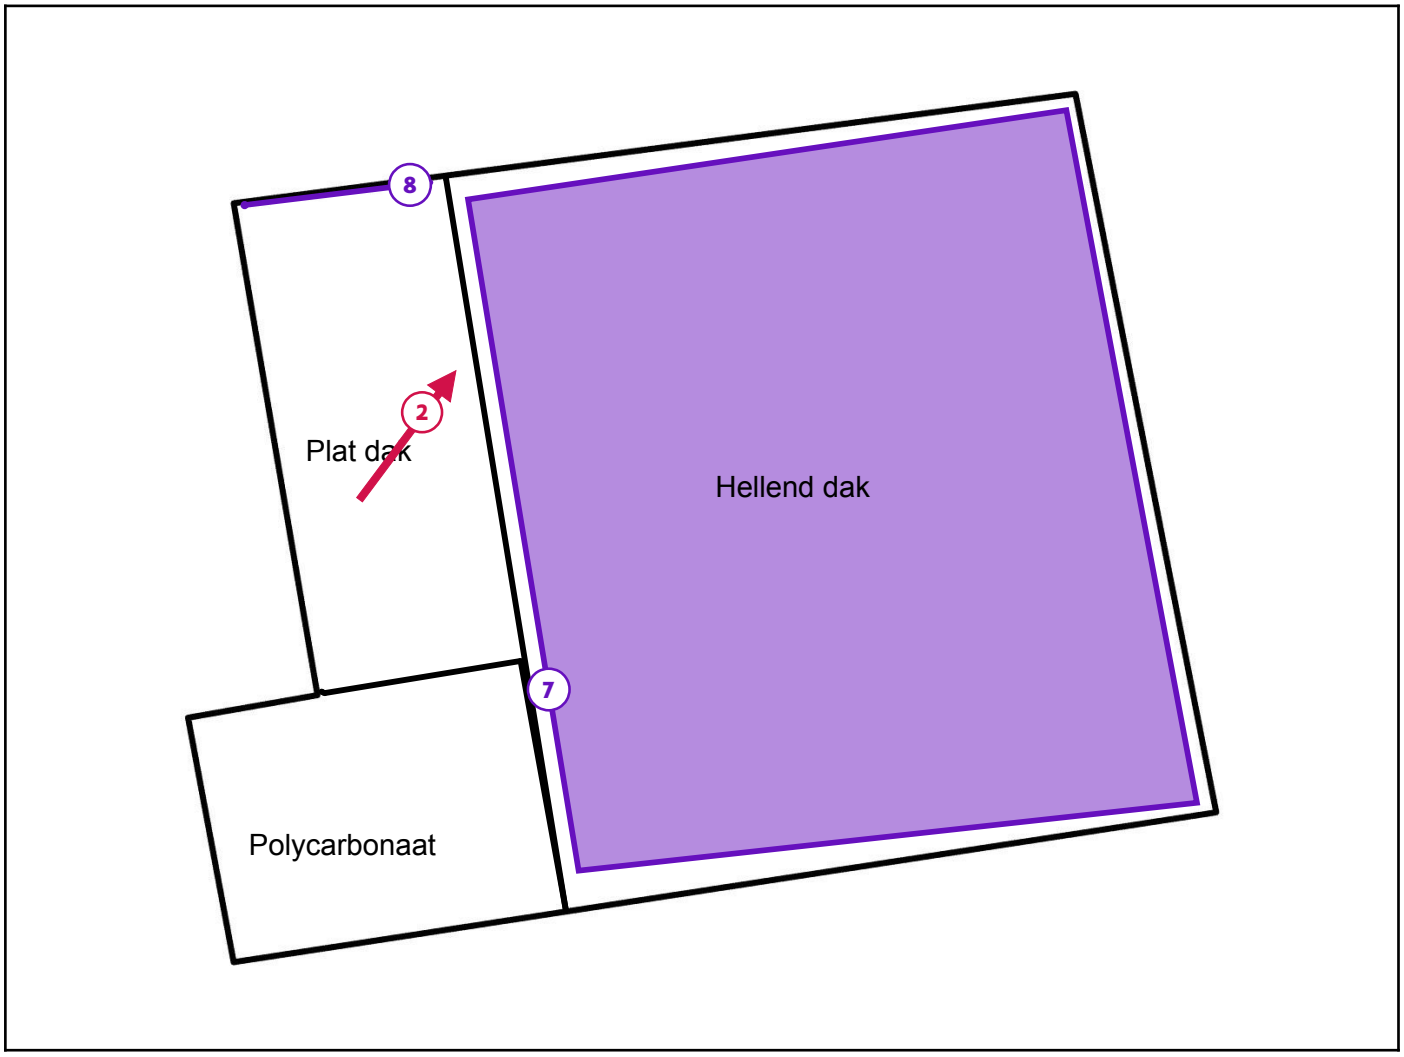
Plan 1.4: Dakplan

Beschrijving	Type	Actie
2. Rookgaskanaal	Asbestmateriaal	Dringend verwijderen
7. Onderdak niet inspecteerbaar	Beperking	-
8. Dekstenen	Advies	-

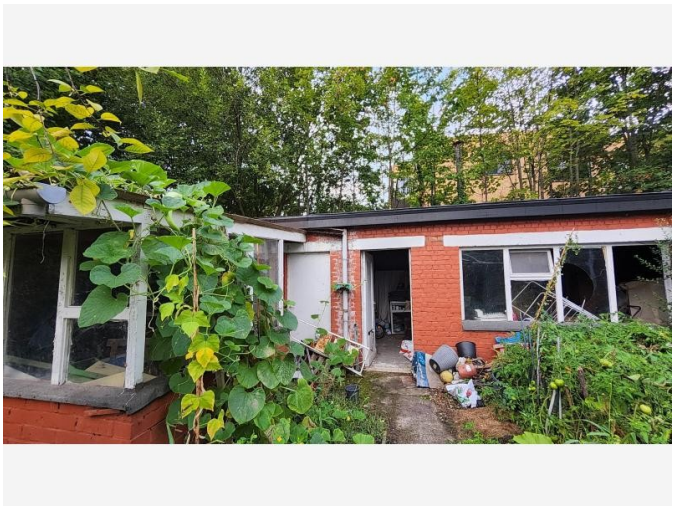
Zone 2: Bijgebouw

Tijdens de inspectie vastgesteld:

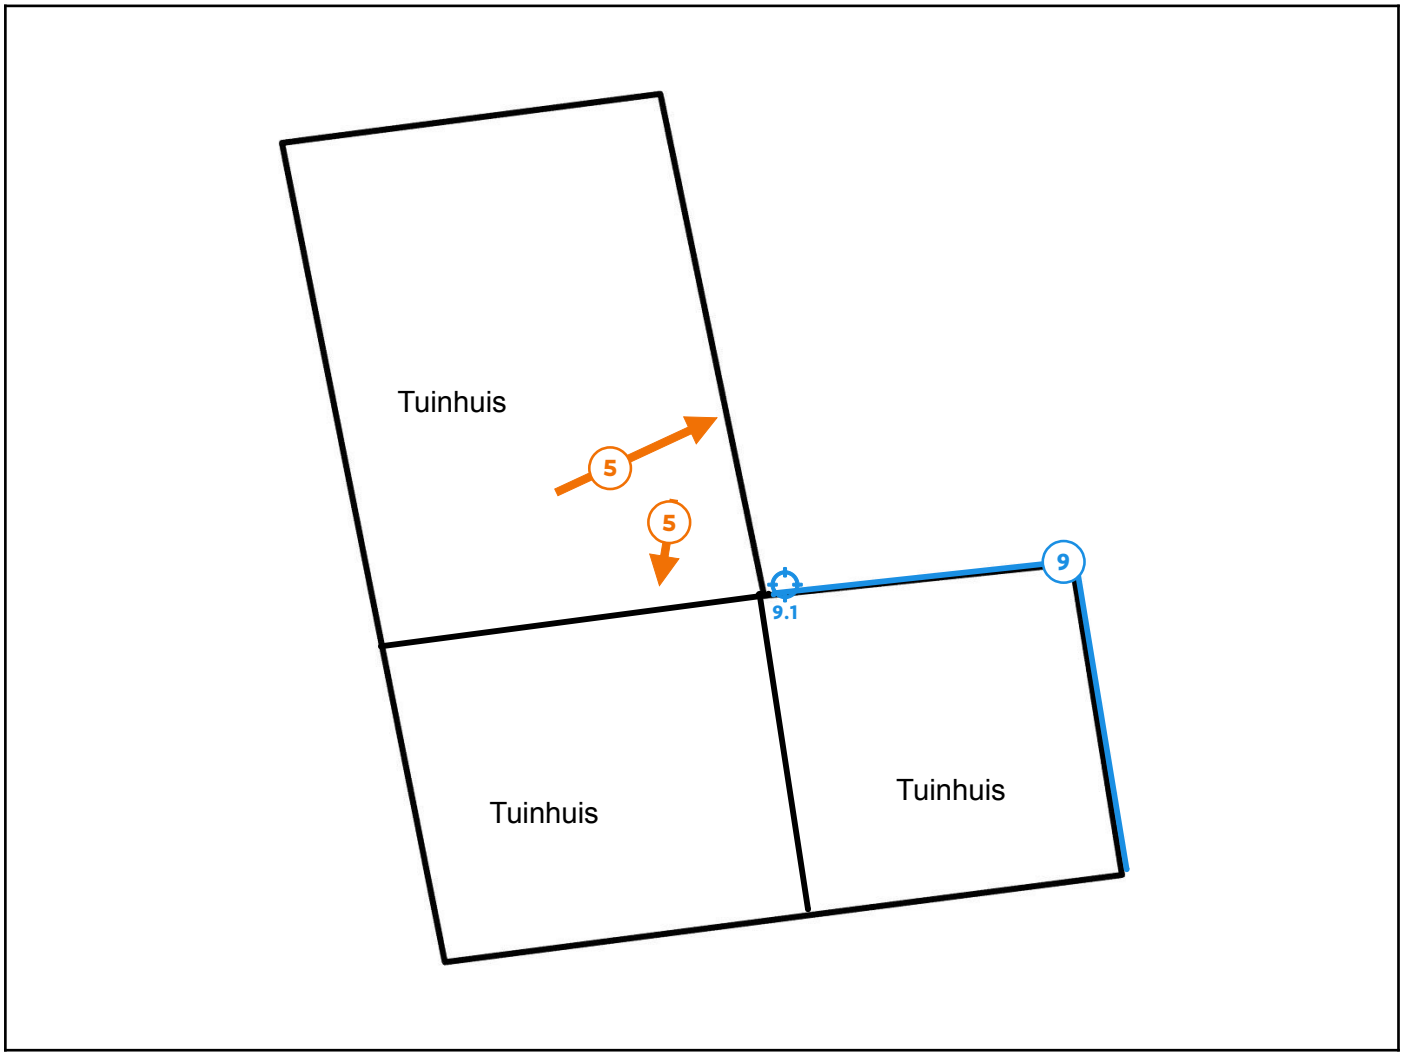
Plan 2.1: Plattegrond tuinhuis

Beschrijving	Type	Actie
5. Bakeliet	Asbestmateriaal	Verwijderen
9. Mastiek tussen muur en profiel	Geen asbest	-
9.1 Code: 26/8/26-H8	Puntmonster	-

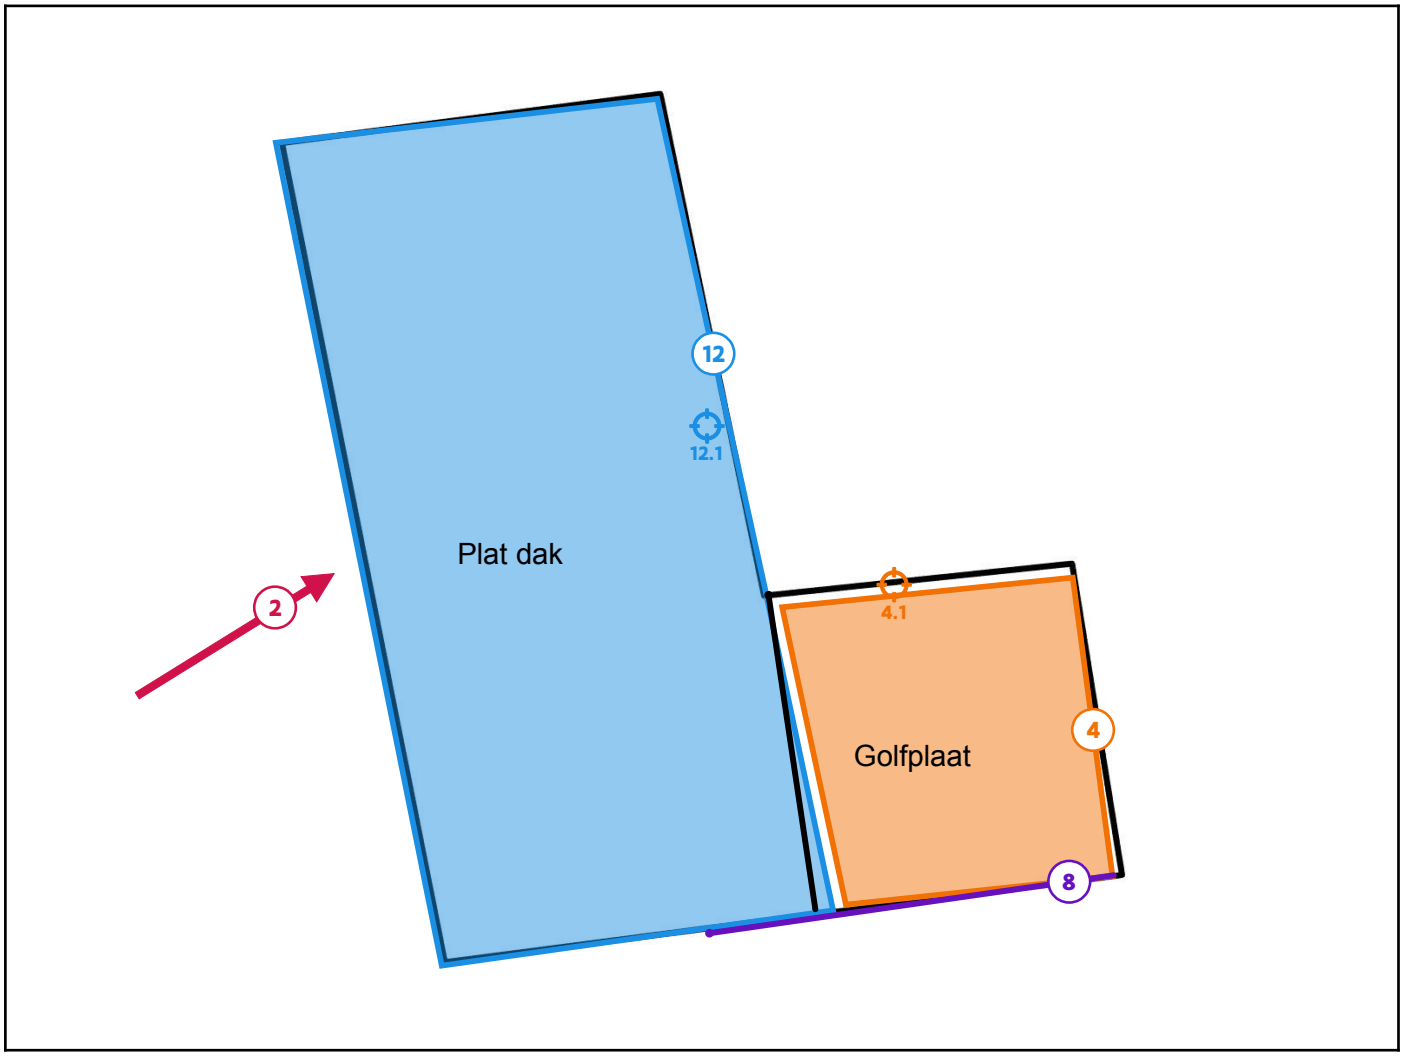
Plan 2.2: Dakplan

Beschrijving	Type	Actie
2. Rookgaskanaal	Asbestmateriaal	Dringend verwijderen
4. Golfplaten	Asbestmateriaal	Verwijderen
4.1 Code: 26/8/26-H6	Puntmonster	-
8. Dekstenen	Advies	-
12. Roofing plat dak	Geen asbest	-
12.1 Code: 26/8/26-H2	Puntmonster	-

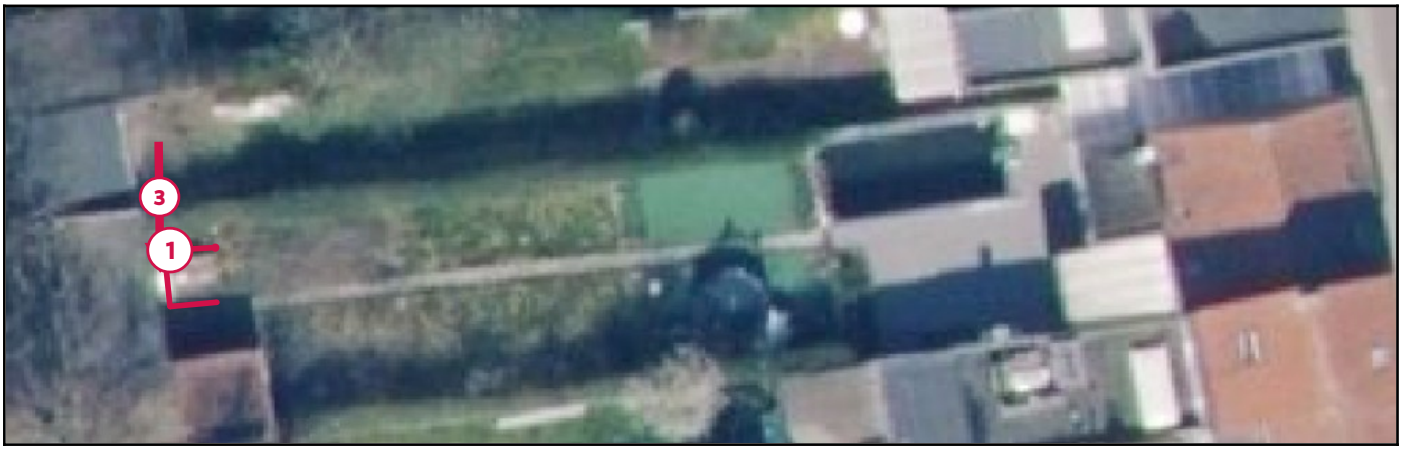
Plan 3.1: Vaststellingen buiten de constructies

Beschrijving	Type	Actie
1. omboording composthoop	Asbestmateriaal	Dringend verwijderen
3. Bloembakken	Asbestmateriaal	Dringend verwijderen

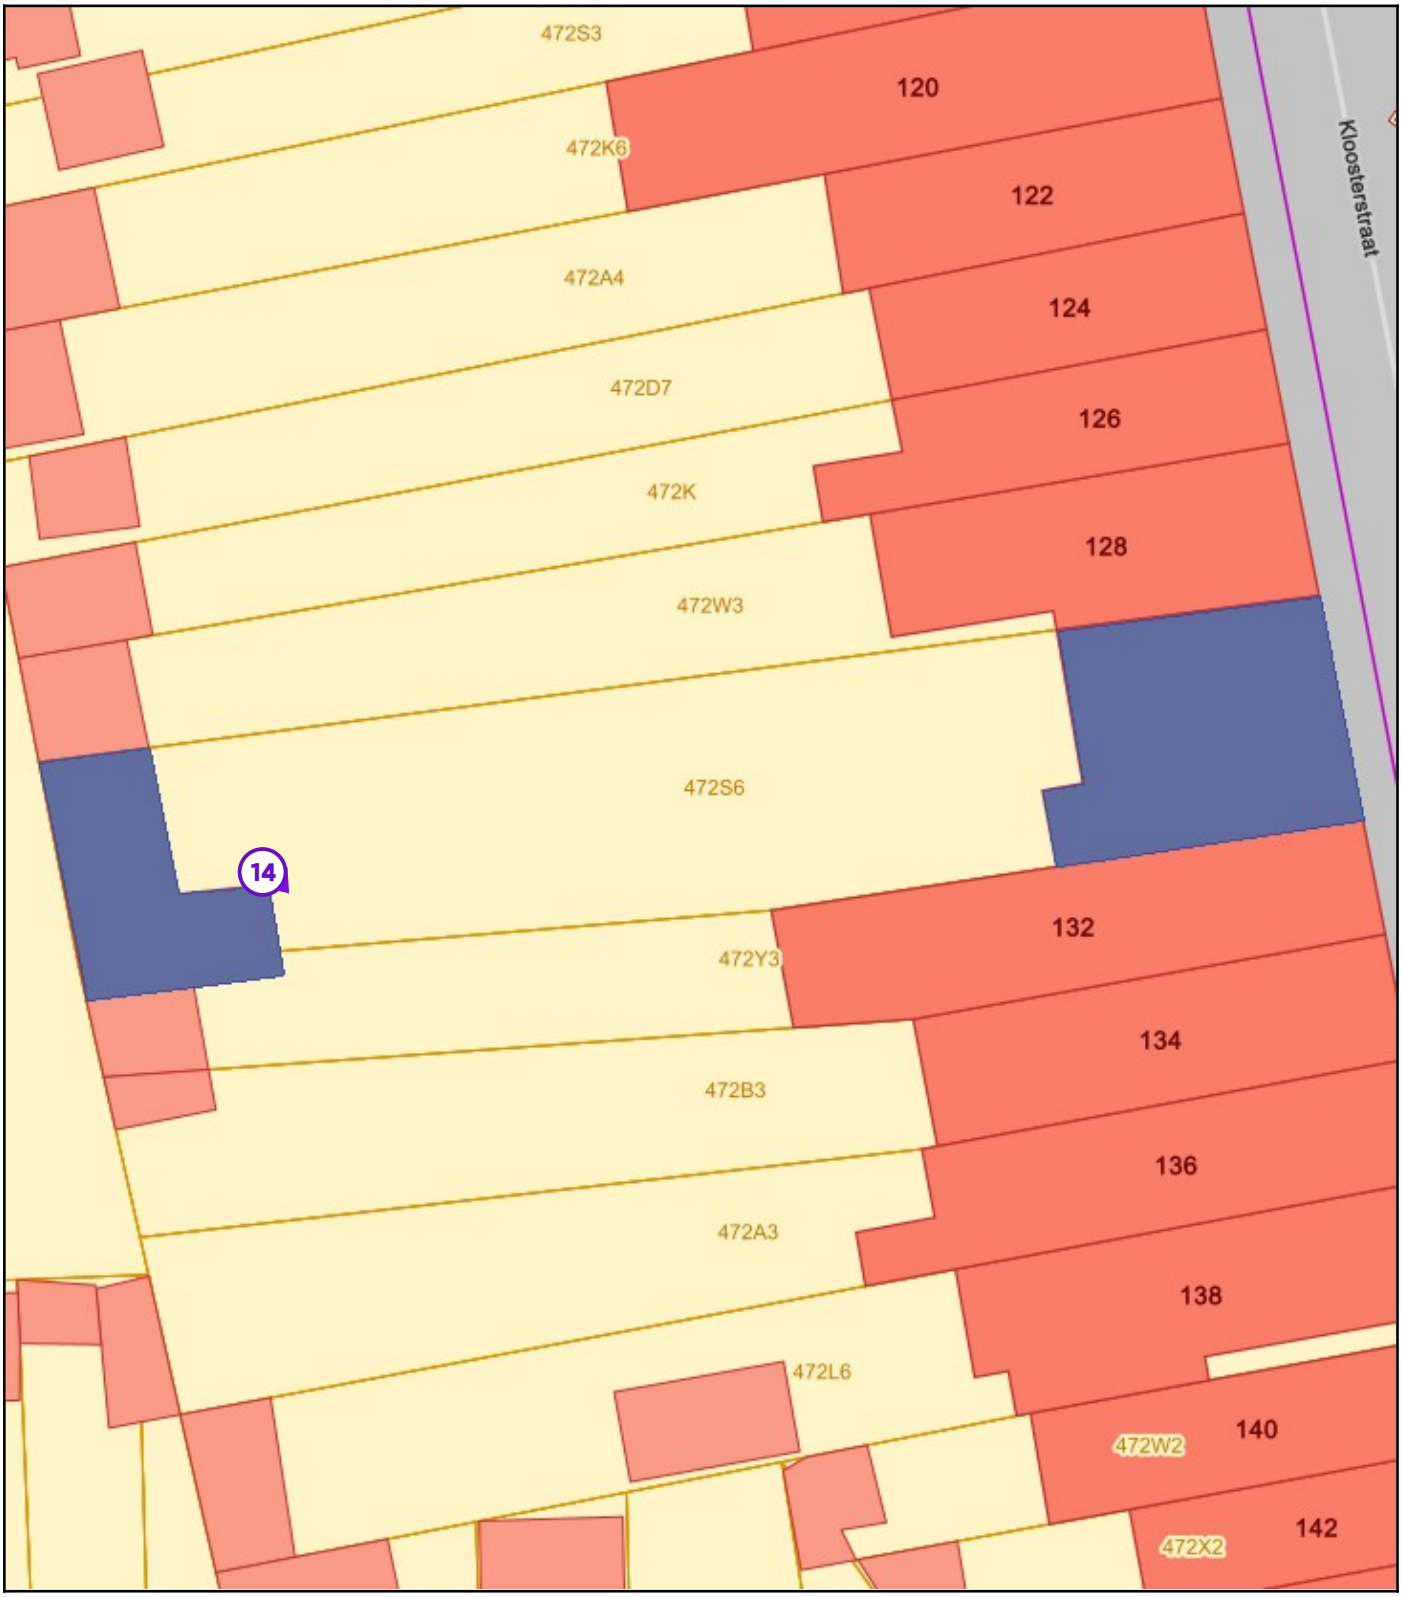
Plan 3.2: Afdruipzones/afvloeizones

14. Hemelwater na contact met asbesttoepassing	Afdruipzone/afvloeizone	-

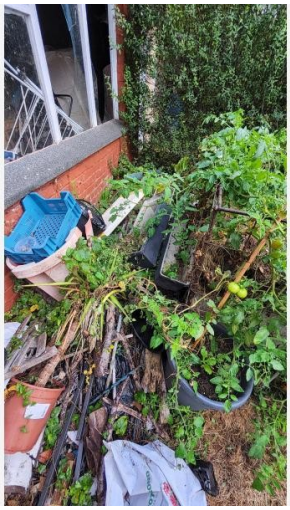
Fiche 3: Bloembakken

Dringend verwijderen

Beschrijving	Bloembakken
Type afvalstof	Betreft stock-voorraad of gedemonteerde asbestmaterialen
Aanwezige resten	Bloembakken liggen nog in de tuin
Omgeving	Buiten
Primaire drager	Grondkering, beschoeiing, ...
Asbestmaterialen	• Bak, reservoir, kuip, bloembak
Bindmiddel van asbestmateriaal	Cement
Gebondenheid op basis van bindmiddel	Hecht
Hoeveelheid (gewicht - aantal)	• 5,00 kg - 3 stuks
Totaal gewicht	15,00 kg
Eenvoudig bereikbaar	Ja
Identificatiemethode	De asbestdeskundige beoordeelt het materiaal als asbestverdacht en dus asbesthoudend, en dit zonder monstername.

- Verwijder het asbestafval.
- Voer bijkomende staalname(s) uit.

- Eenvoudige handelingen: mag via doe-het-zelf of door werknemer(s) met opleidingsattest eenvoudige handelingen
  Eenvoudige handelingen: mag via doe-het-zelf of door werknemer(s) met opleidingsattest eenvoudige handelingen De toepassingen zijn eenvoudig bereikbaar en kunnen zelf verwijderd worden. Verwijderingsinstructies: De toepassingen dienen in hun geheel verwijderd te worden, zonder ze te breken, om vezelverspreiding te voorkomen. Bevochtig en fixeer de leien grondig voordat je ze verwijdert. Gebruik traagdraaiend gereedschap om schade of breuk van de toepassing te voorkomen. Indien nodig, gebruik een hoogtewerker om veilig te werken op hoogte. Benodigde persoonlijke beschermingsmiddelen (PBMs): FFP3-mondmasker Handschoenen Wegwerpoverall (Type 6) Veiligheidsschoenen Afvoer: De toepassing moeten dubbel verpakt worden en afgevoerd naar een erkende asbestafvalverwerker. Dit kan eventueel in een container met daarin een asbestzak om ze afvoer veilig te stellen. Voor meer info: https://ovam.vlaanderen.be/wie-mag-wat-verwijderen https://ovam.vlaanderen.be/voorzorgsmaatregelen-bij-asbestverwijdering

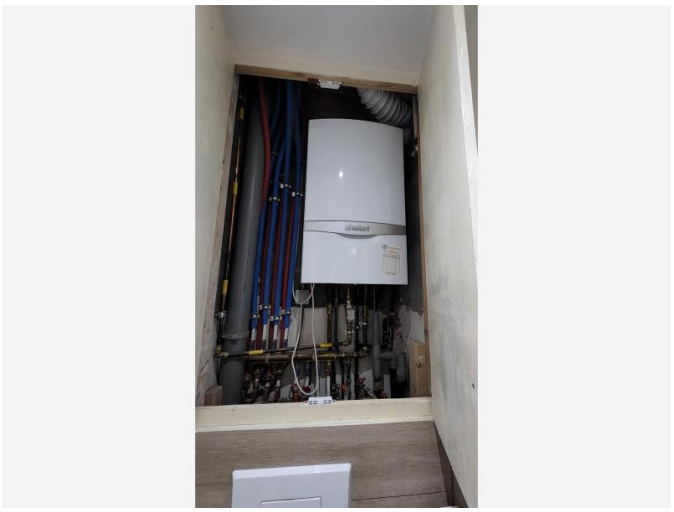
Beschrijving	Notitie	Terug te vinden op plannen
Fiche 15: Recente cv installatie	De cv installatie dd van 2010.	-

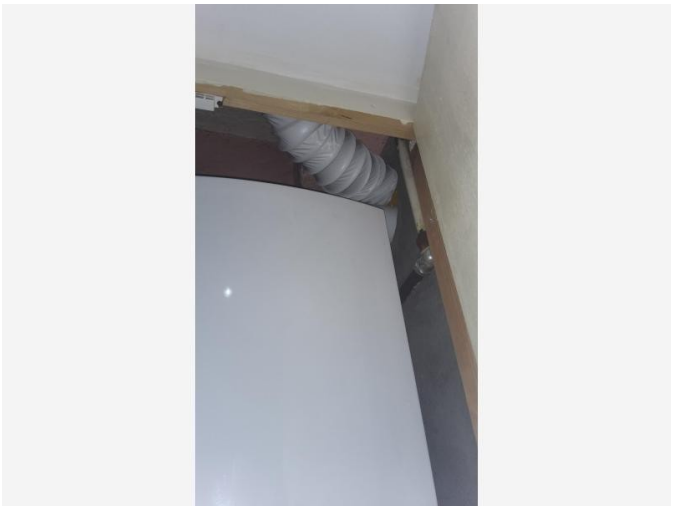
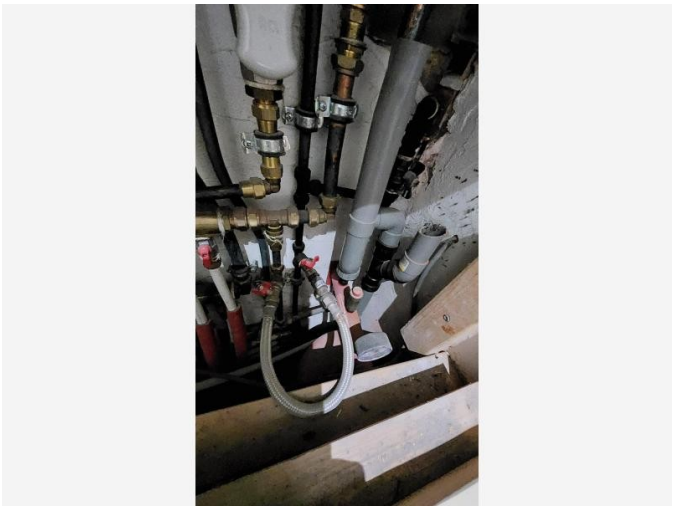
Beschrijving	Notitie	Terug te vinden op plannen
Fiche 16: Geen lift aanwezig	-	-
Fiche 17: Geen leidingisolatie aanwezig	Geen leidingisolatie aanwezig.	-
